COMANDO DA AERONÁUTICA
CENTRO DE INVESTIGAÇÃO E PREVENÇÃO DE
ACIDENTES AERONÁUTICOS

RELATÓRIO FINAL
A - 073/CENIPA/2016

OCORRÊNCIA:	ACIDENTE
AERONAVE:	PT-MCM
MODELO:	300
DATA:	21ABR2016

O presente Relatório Final refere-se ao acidente aeronáutico com a aeronave PT-MCM, modelo 300, ocorrido em 21ABR2016, classificado como “pouso antes da pista”.

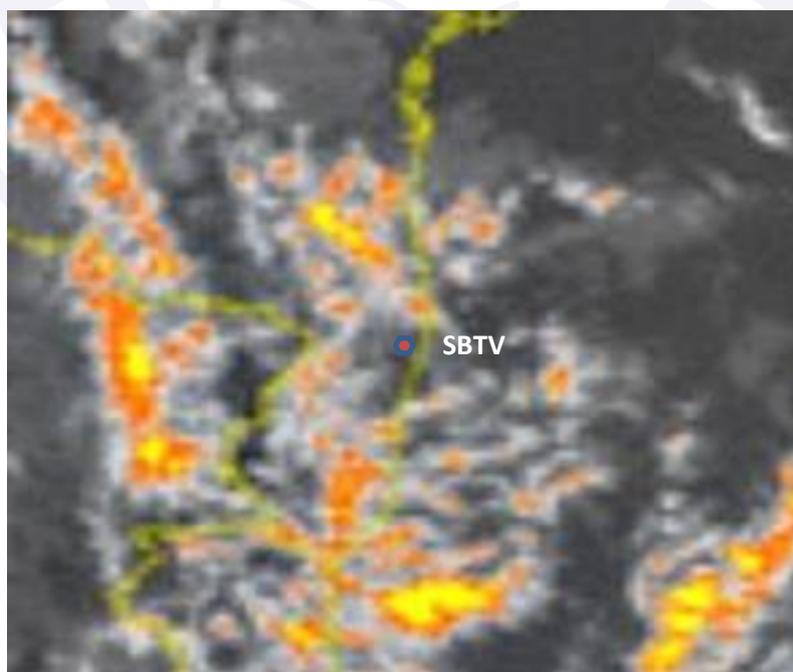
Figura 1 - Imagem satélite da região de SBTV às 14:30 (UTC), no dia do acidente.

As condições eram favoráveis à realização do voo visual, embora a imagem de satélite mostre a presença de nuvens convectivas na região em torno do aeródromo.

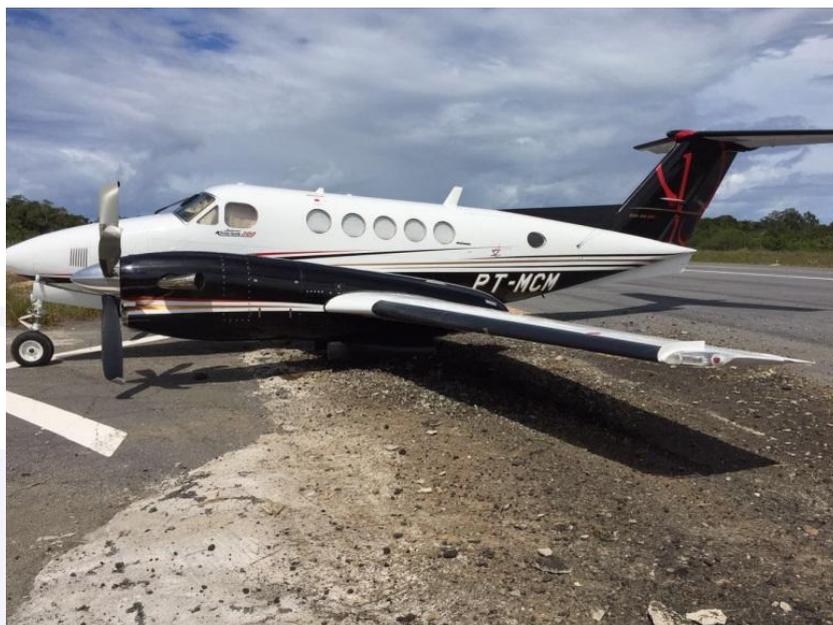
O avião parou 90° defasado para a esquerda, em relação à trajetória de pouso.

Figura 2 - Vista lateral da aeronave após a parada total.

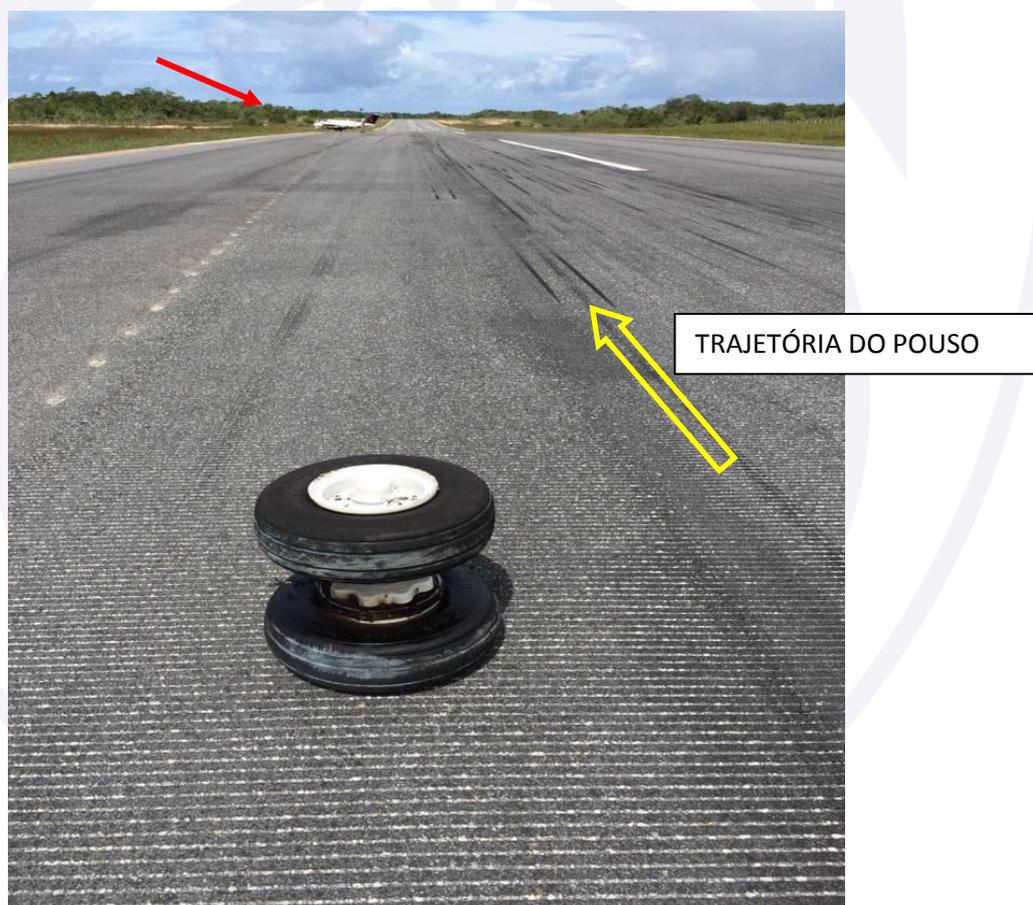
As rodas desse trem de pouso se desprenderam e ficaram sobre a pista.

Figura 3 - Roda do trem de pouso principal esquerdo e aeronave ao fundo.

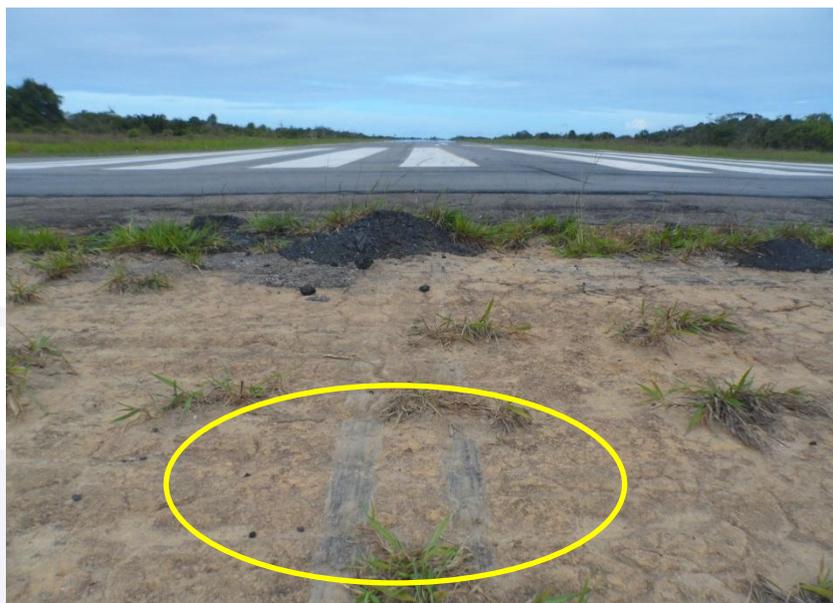
A aeronave impactou bruscamente o solo, em terreno irregular. As marcas deixadas demonstraram que o primeiro impacto com o solo foi realizado pelo trem de pouso principal esquerdo.

Figura 4 - Marcas do toque no solo do trem de pouso principal esquerdo.

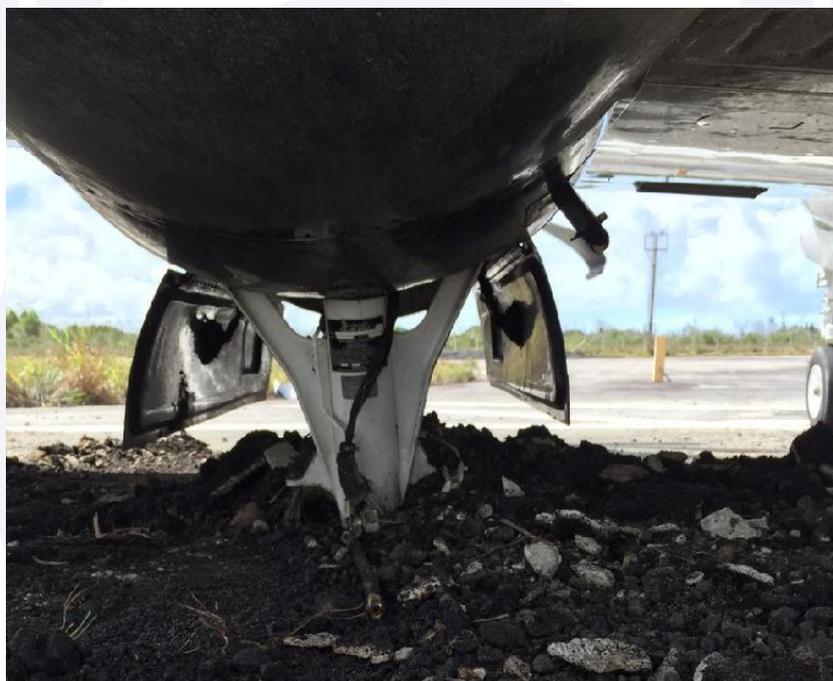
A aeronave tocou o solo bruscamente, aproximadamente dois metros e meio antes do início da pista, na cabeceira 15 de SBTV. O impacto provocou a ruptura do trem de pouso principal esquerdo.

Figura 5 - Vista traseira dos danos ao trem de pouso principal esquerdo após o acidente.

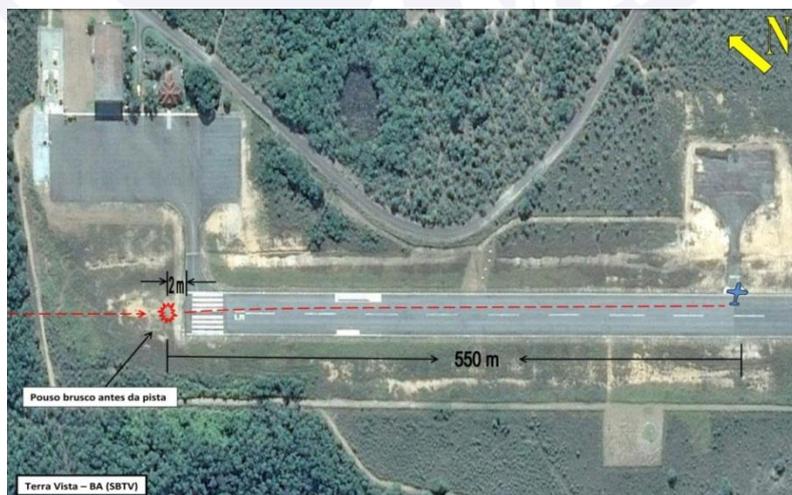
Durante a corrida após o pouso, a aeronave perdeu a reta para a esquerda, parando na interseção de entrada ao pátio secundário do aeródromo.

Figura 6 - Trajetória da aeronave durante o acidente em SBTV.

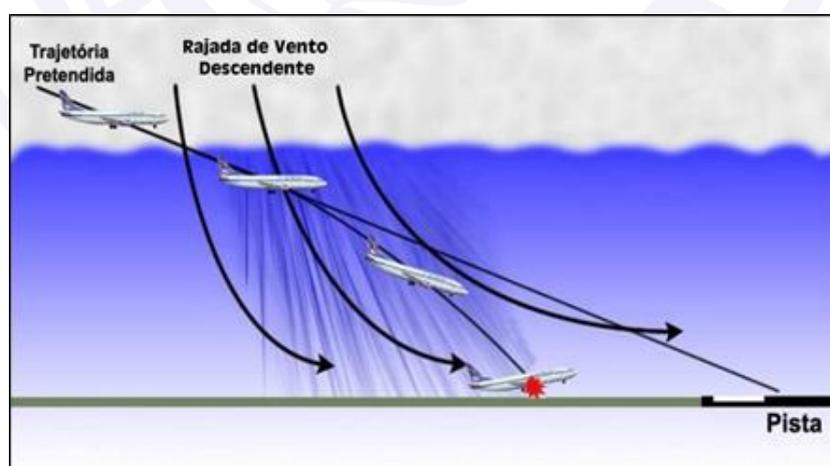
Alguns acidentes tiveram como fator contribuinte rajadas de vento descendente características de *windshear*, as quais desestabilizaram as aeronaves durante a aproximação para o pouso e as lançaram de encontro ao solo.

Figura 7 - *Windshear* durante o pouso.

Caso a aeronave seja submetida aos efeitos de uma tesoura de vento, a melhor contramedida é aplicar potência máxima no(s) motor(es) e executar uma arremetida no ar.
