**МЕЖГОСУДАРСТВЕННЫЙ АВИАЦИОННЫЙ КОМИТЕТ
КОМИССИЯ ПО РАССЛЕДОВАНИЮ АВИАЦИОННЫХ ПРОИСШЕСТВИЙ**

**ОКОНЧАТЕЛЬНЫЙ ОТЧЕТ
ПО РЕЗУЛЬТАТАМ РАССЛЕДОВАНИЯ АВИАЦИОННОГО ПРОИСШЕСТВИЯ**

Вид авиационного происшествия	Авария
Тип воздушного судна	Самолет Ан-2
Государственный и регистрационный опознавательные знаки	RA-35141
Владелец	Молодежная общественная организация любителей авиации города Ачинска Аэроклуб «Полет» ООО «Авиакомпания «Енисей» Красноярское МТУ ВТ Росавиации
Эксплуатант	
Авиационная администрация по принадлежности воздушного судна	
Авиационная администрация по месту авиационного происшествия	Восточно-Сибирское МТУ ВТ Росавиации
Место происшествия	РФ, Иркутская область, 60 км северо- восточнее КТА аэропорта Братск, координаты: 56°48.975' с. ш., 102°29.576' в. д.
Дата и время	16.09.2015, 11:15 местного времени (03:15 UTC), день

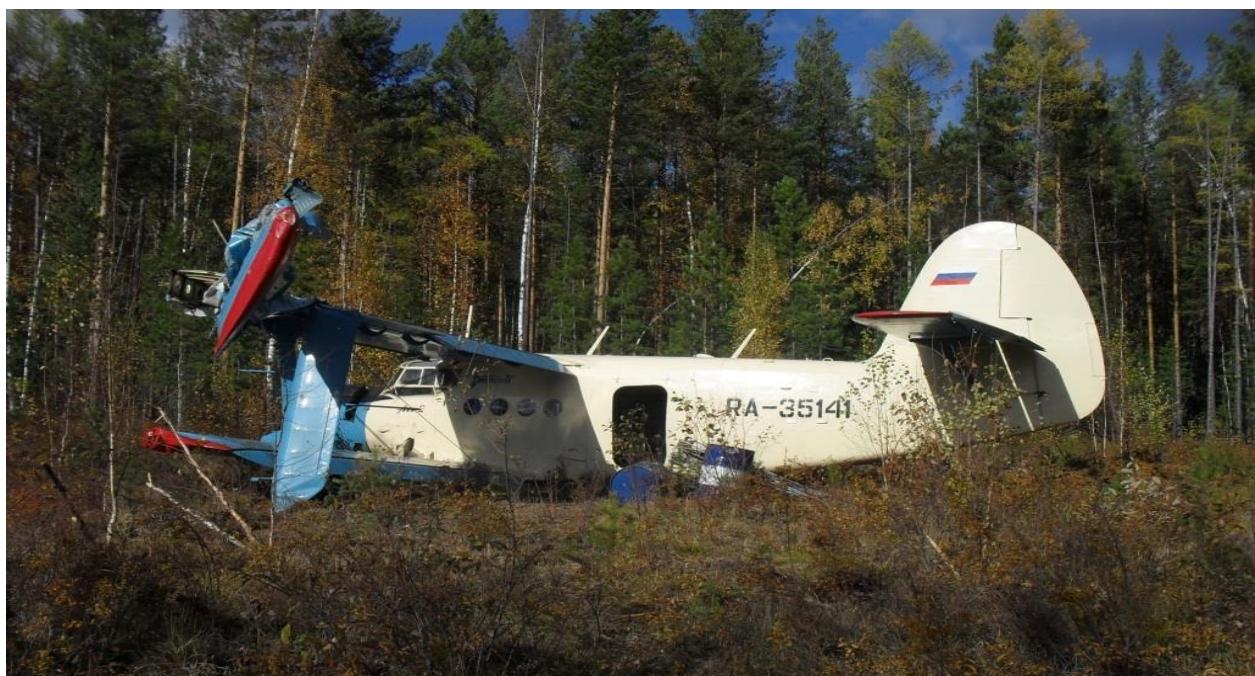
Рис. 1. Вид самолета на месте АП

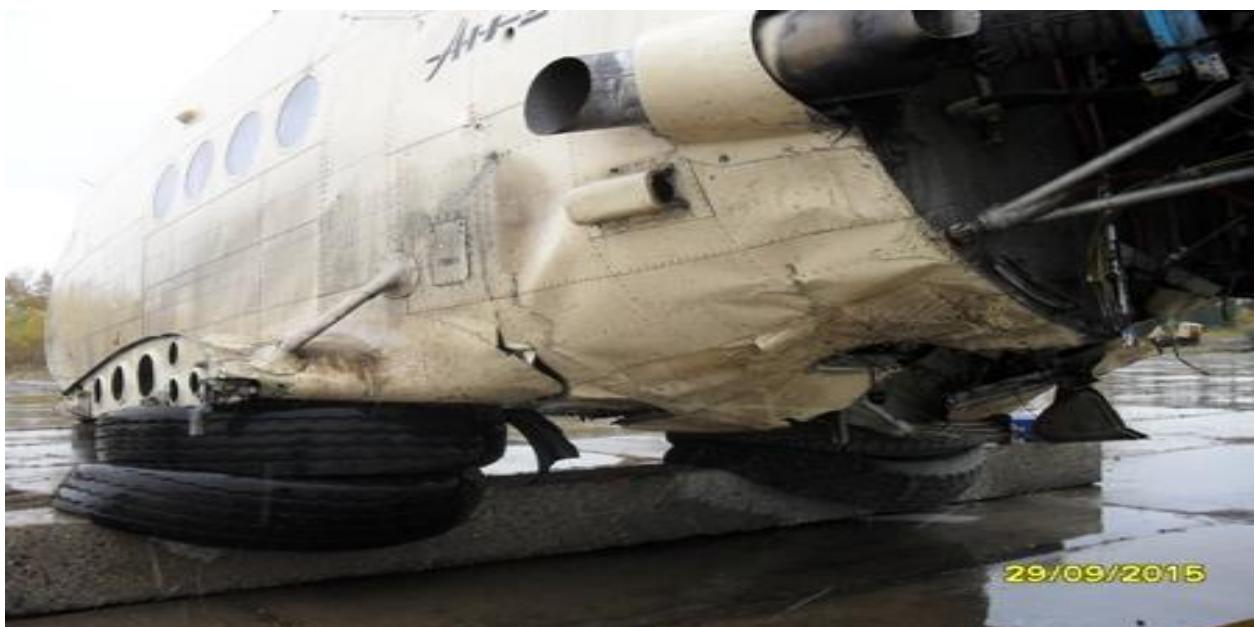
Нижняя часть силового набора (шп. №№ 2, 3 и 4, стрингеры и обшивка) значительно повреждена, повреждены также узлы крепления передних подкосов шасси на шп. № 4.

На участке между шп. № 9 и шп. № 10, справа внизу, имеется вмятина глубиной до трех сантиметров. На участке между шп. № 15 и шп. № 19 имеются значительные сквозные повреждения обшивки и деформация шпангоутов и стрингеров (Рис. 2 и Рис. 3).

Рис. 2. Состояние правого борта и нижней части фюзеляжа

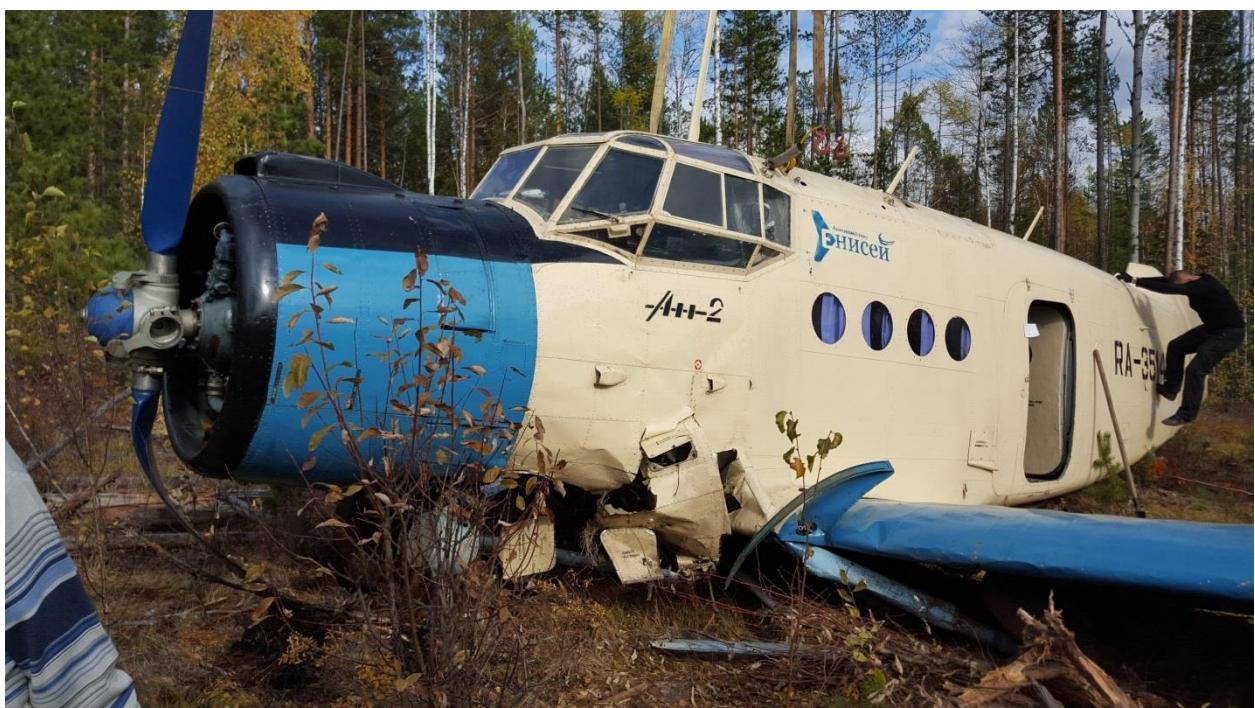
Рис. 3. Состояние левого борта и нижней части фюзеляжа

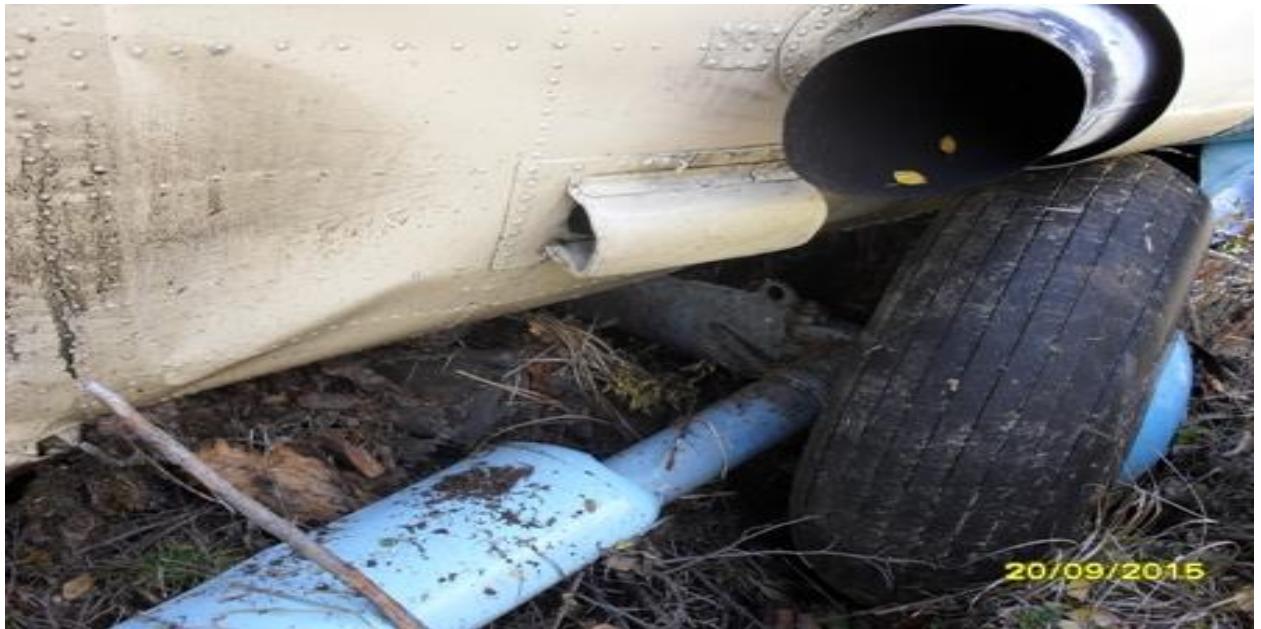
Обе основные стойки подломлены (амортизаторы, передние и задние подкосы стоек шасси) и находятся под фюзеляжем (Рис. 4).

Рис. 4. Состояние элементов шасси

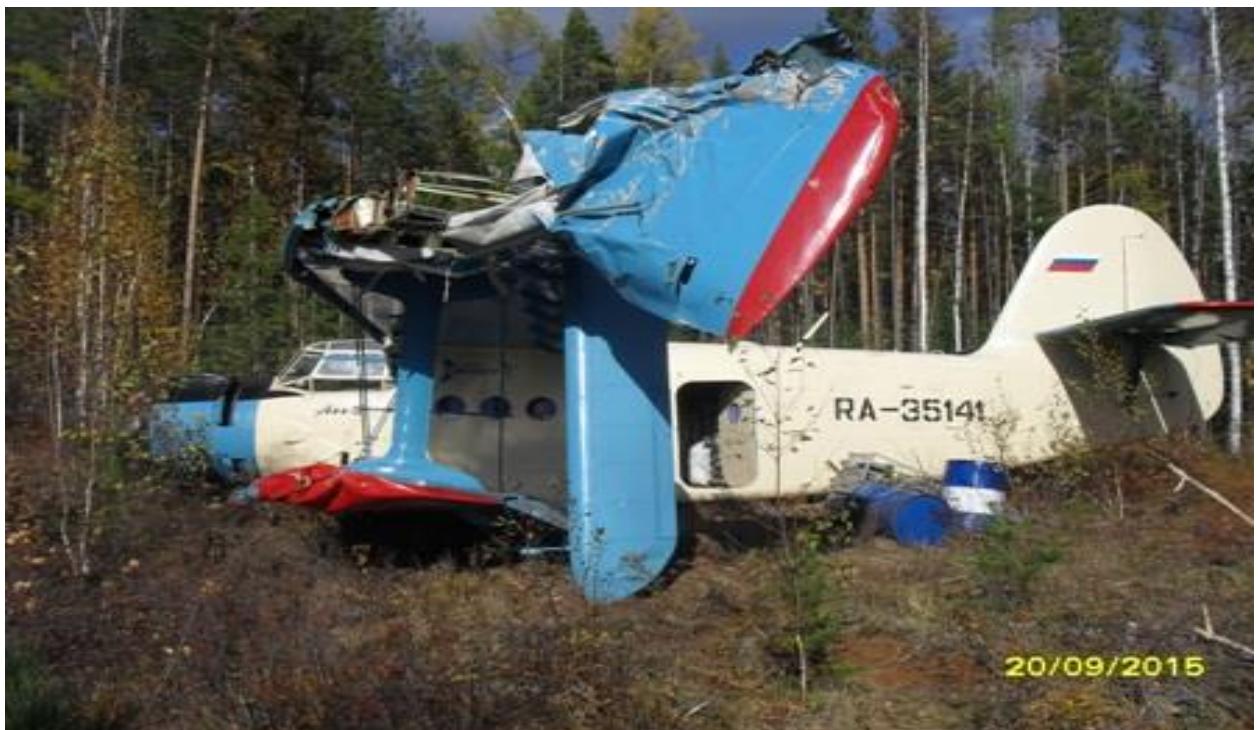
Силовой набор крыльев имеет значительные разрушения, многочисленные вмятины и деформации на лобовых кромках крыльев, на тканевой обшивке имеются разрывы (Рис. 5).

Передний и задний лонжероны, нервюрный набор и обшивка (от нервюры № 17 в направлении фюзеляжа) разрушены. Элерон оторван от узлов навески и управления (конструкция его деформирована). Внешний предкрылок поврежден, начиная от узла его крепления к нервюре № 13 и до конца в направлении от фюзеляжа, а внутренний предкрылок имеет повреждения в виде вмятин в своей корневой части (в районе фюзеляжа).

Законцовка крыла от нервюры № 18 деформирована. Корневой закрылок деформирован в зоне, близкой к фюзеляжу, и на противоположном конце. Концевой закрылок деформирован незначительно в районе законцовки крыла. Носок крыла имеет многочисленные вмятины и разрывы преимущественно в корневой части, а также в районе нижнего узла соединения переднего наклонного подкоса фермы центроплана с продольной крестообразной тягой и поперечным трубчатым подкосом.

Имеются вмятины на законцовке крыла, концевой части носка крыла и законцовке предкрылка.

Значительно поврежден силовой набор (передний лонжерон, нервюры, обшивка) в носовой части крыла между нервюрами № 14 и № 18, а также между нервюрами № 2 и № 12. Поврежден корневой закрылок (разрывы и вмятины обшивки).

Рис. 5. Состояние крыльев и их элементов

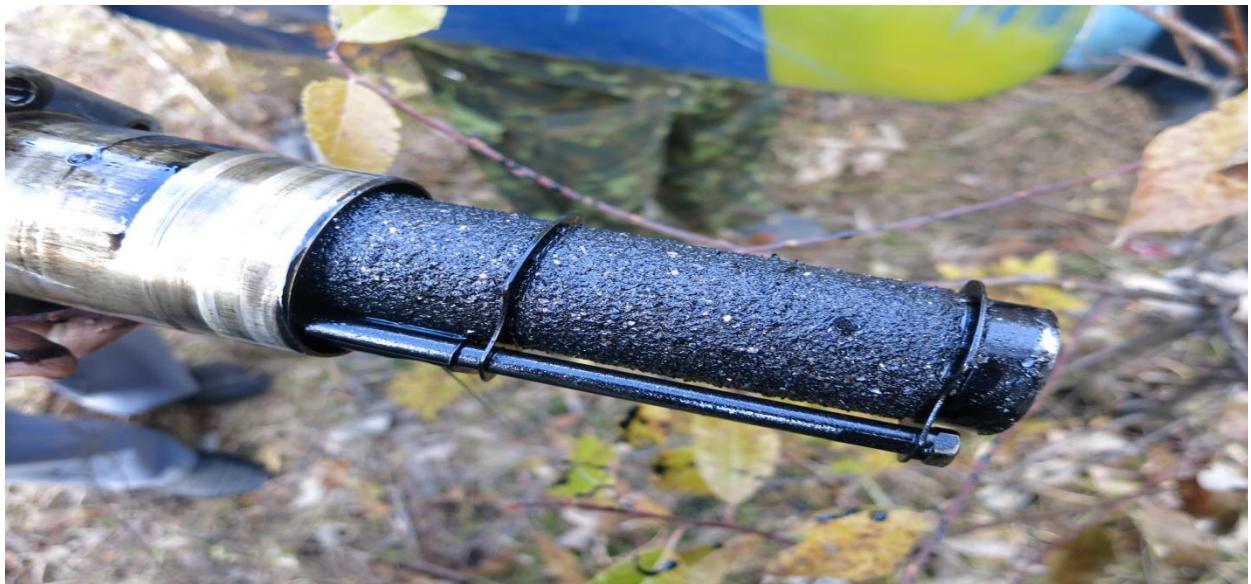
При осмотре ВС на земле после АП комиссией было обнаружено большое количество твердого углеродистого остатка масла (кокса) и металлической стружки

желтого цвета на масляных фильтрах двигателя. На Рис. 9 показано состояние фильтра-сигнализатора стружки в маслосистеме.

Рис. 9. Состояние фильтра-сигнализатора стружки в маслосистеме

При работе двигателя с поврежденной втулкой главного шатуна и шейкой коленчатого вала происходил интенсивный перегрев масла, приведший к появлению кокса в маслосистеме двигателя, на его маслофильтрах, деталях, узлах и в каналах.
