Secretaría de Comunicaciones y Transportes
Subsecretaría de Transporte
Dirección General de Aeronáutica Civil
Comisión Investigadora y Dictaminadora de Accidentes e Incidentes de Aviación

ACCIDENTE

EXP. No. ACCDTAFA058/2015MMMX

Aeronave: Marca Boeing, Modelo B737-322, Numero de serie **VER 1** Matrícula XA-UNM.

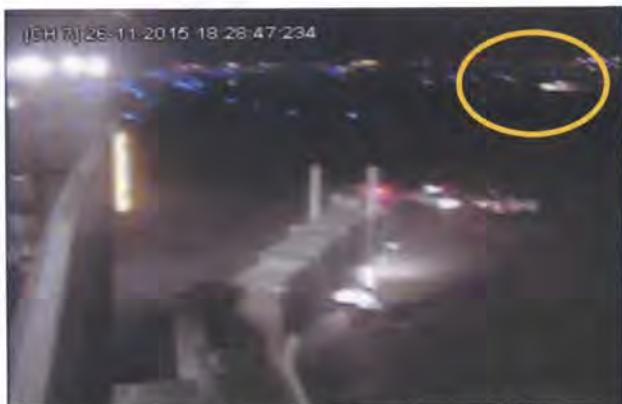
Fig. 1.1.1. Momento del accidente captado por las cámaras de CCTV del explotador del aeródromo

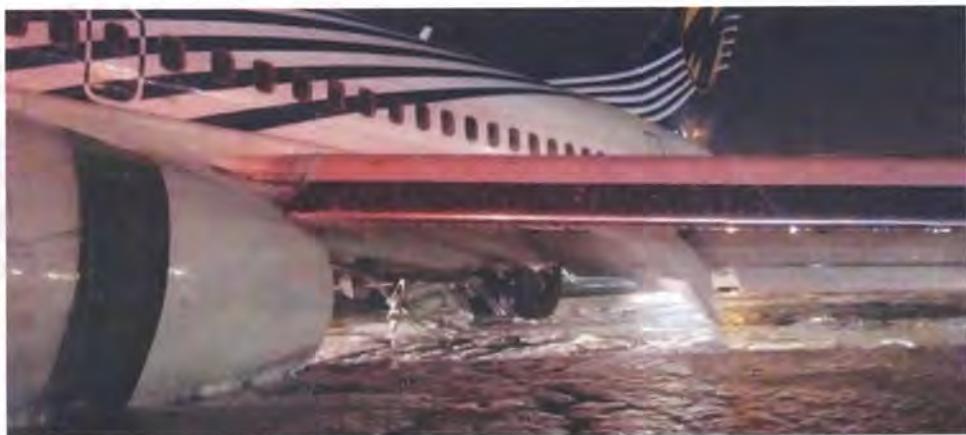
La aeronave resultó con desprendimiento de la pierna izquierda del tren de aterrizaje y daños en la parte inferior del motor posición número uno por arrastre.

Fig. 1.3.1 Daños estructurales presentes en la aeronave

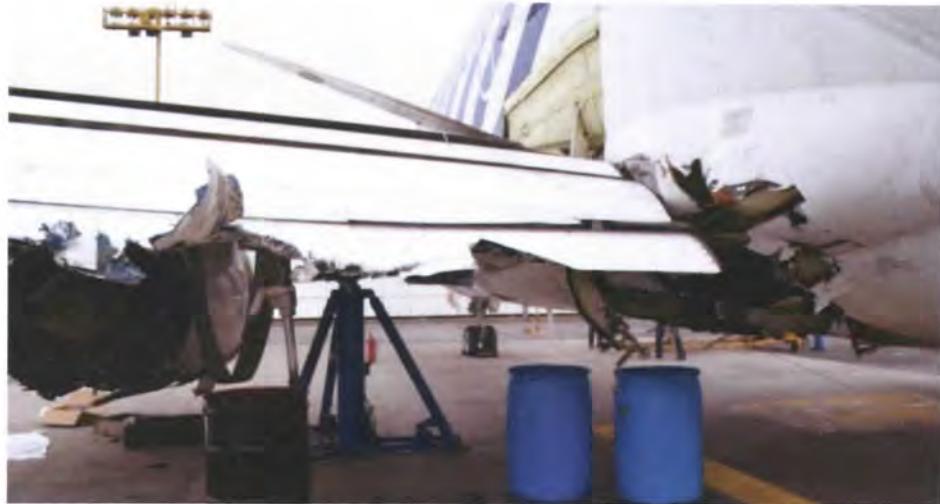
Fig. 1.3.2 Desprendimiento de la pierna izquierda, y daños en la parte inferior del motor posición número uno

Hay daños severos por arrastre en la parte inferior del motor posición número uno, en la sección inferior de reversa y cowlings, desprendimiento de la pierna izquierda del tren de aterrizaje, líneas de hidráulico rotas, arnés eléctrico y compuerta de seguimiento de la pierna izquierda, roturas de cuerda y web de circunferencia el foso de la pierna, pistón del shimmy damper⁷ y el Lower Torque Link fracturado.

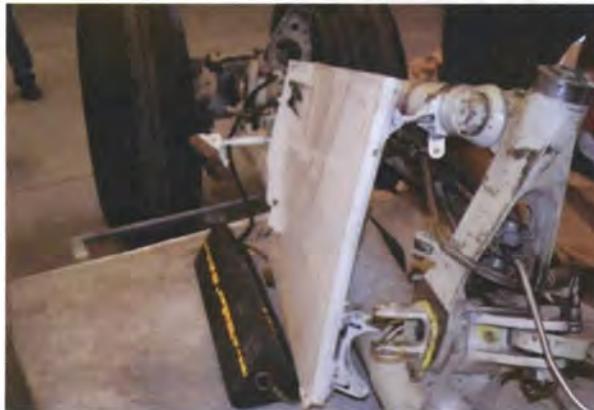
Fig. 1.3.3. Pierna izquierda del tren de aterrizaje

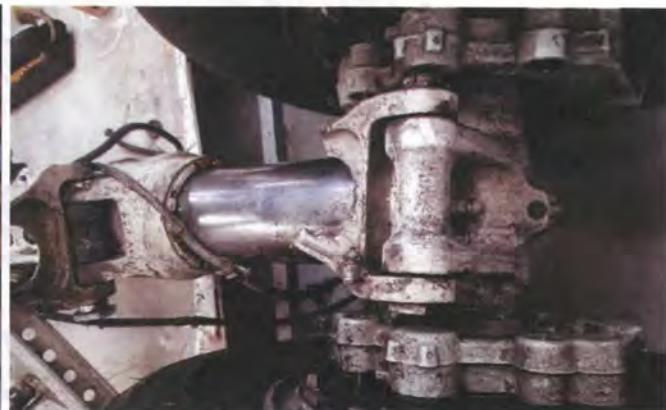
Fig. 1.3.4. Fractura del lower torque link

- 1) El lower torsion link presenta dos fracturas transversales que consistían principalmente en una fractura dimpled, consistente con una sobrecarga dúctil debido a una combinación de cargas de tensión y flexión.
- 2) El origen de la fractura (fractura del lado izquierdo) consistía en una región poco profunda de cuasi-división, posiblemente debido a condiciones de carga. En la microdureza transversal no se identificó ningún endurecimiento localizado de la superficie.
- 3) La composición del material, la dureza y la microestructura fueron consistentes con la aleación de acero especificada. Se observó que la dureza del lower link era ligeramente mayor que el rango de tensión especificado.

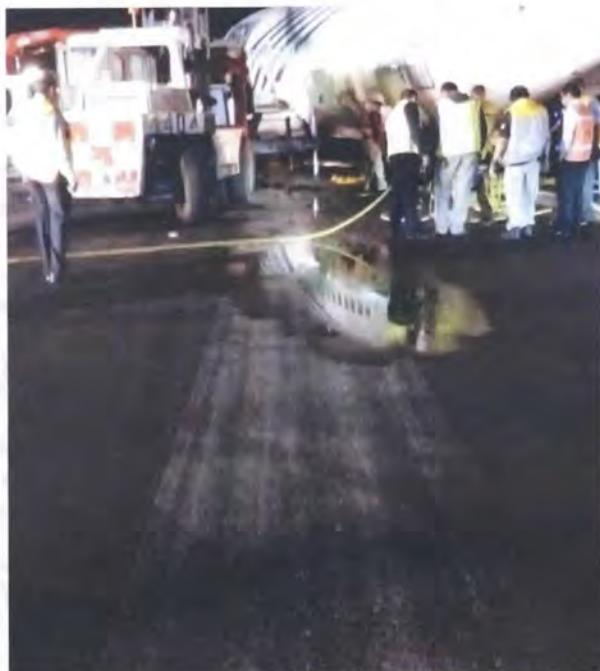
Se ocasionaron diversos tallones en la superficie de asfalto de la pista 05L/23R a lo largo de 1,186 m, de aproximadamente 40 cm, sin profundidad, en los cadenamientos que se muestra en el Adjunto A, originados por arrastre, no habiendo más daños a las instalaciones aeroportuarias.

Fig. 1.4.1. Daños por arrastre a la superficie de la pista

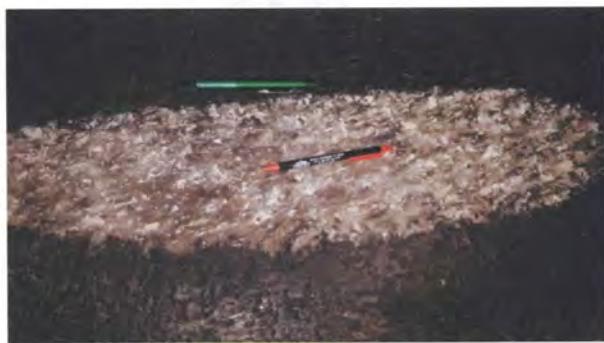
Fig. 1.4.2. Daños ocasionados por arrastre de la aeronave

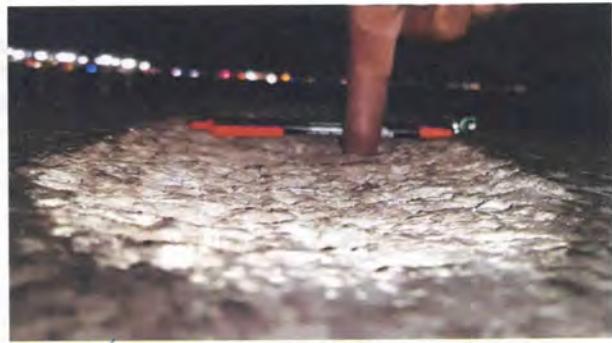
Fig. 1.4.3. Profundidad de los daños en la pista

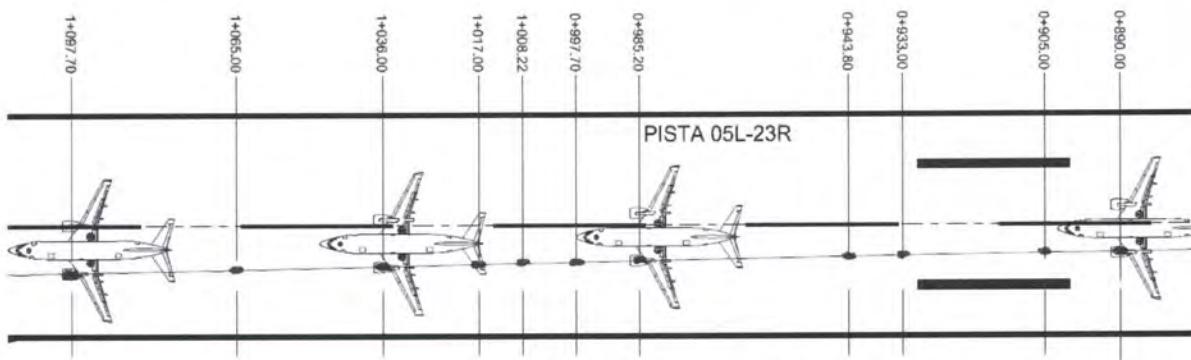
Fig. 1.12.1 Entre el cadenamiento 0+890 y 1+097 se encontraron daños en la superficie de la pista

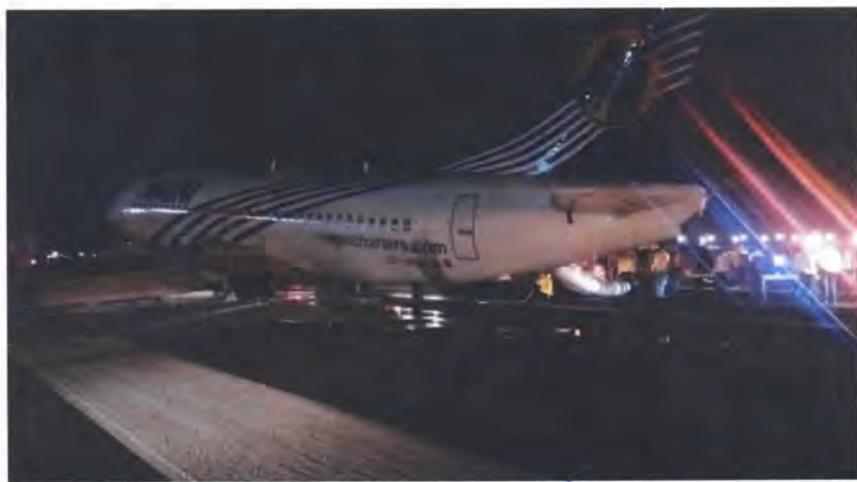
La aeronave se encontró completa en el lugar del accidente, no hubo desprendimiento de ningún componente o accesorio, solamente la pierna izquierda del tren de aterrizaje estaba colapsada e incrustada en el intradós de la semiala izquierda. La retracción de la pierna ocurrió durante la carrera de aterrizaje en el cadenamiento 1+097 el momento del impacto o antes, a partir de este cadenamiento existen huellas de arrastre del motor posición número uno sobre la pista hasta el cadenamiento 2+076 es decir recorrió 980 m en esa posición.

Fig. 1.12.2 No se desprendió ningún componente de la aeronave previo a la retracción de la pierna izquierda del tren de aterrizaje

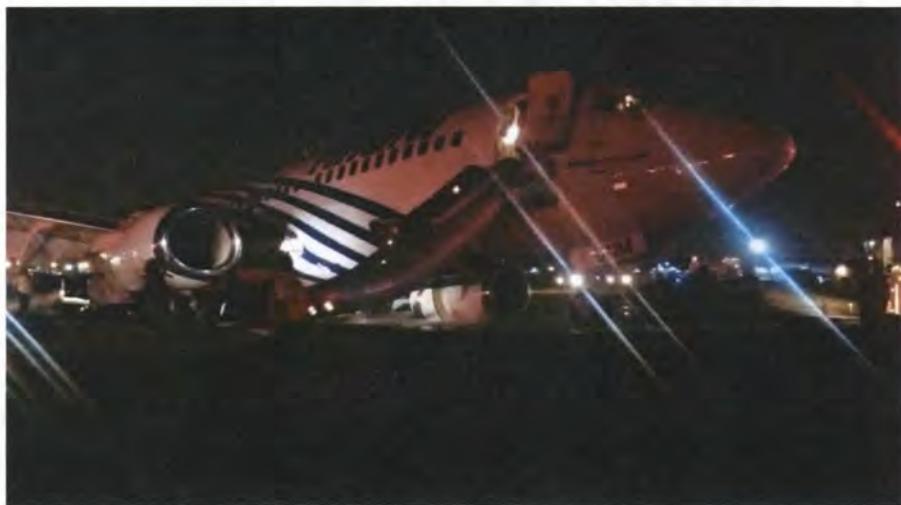
El tobogán de la puerta R1, no hizo contacto con la superficie de la pista, quedando aproximadamente 60-80 cm de la superficie de la pista como se aprecia en la fig. 1.14.6., lo anterior derivado de la posición en la que quedó la aeronave por el colapso de la pierna izquierda.

Fig. 1.15.6. Tobogán de la puerta R1, sin apoyarse sobre la superficie

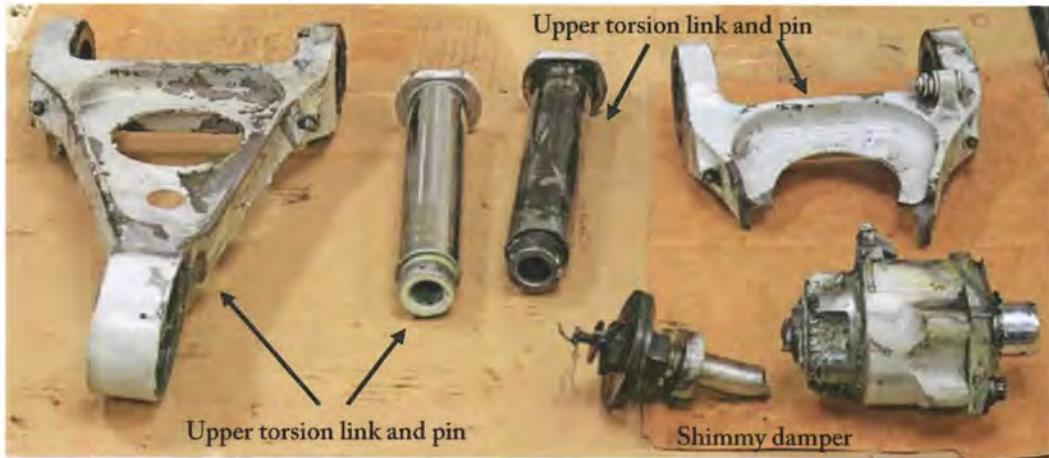
Pistón del Shimmy damper

- 1) El pistón del Shimmy Damper falló en las marcas de desgaste debido al contacto con la Apex thrust washer.
- 2) La fractura del pistón del Shimmy Damper consistió principalmente en una fractura dimpled²¹, consistente con una sobrecarga dúctil debido a una combinación de cargas de tensión y flexión. El lado de compresión central de la fractura tenía algunas indicaciones de quasi-división, probablemente debido a las condiciones de carga.
- 3) La composición del material, la dureza y la microestructura fueron consistentes con la aleación de acero inoxidable endurecida por precipitación especificada.

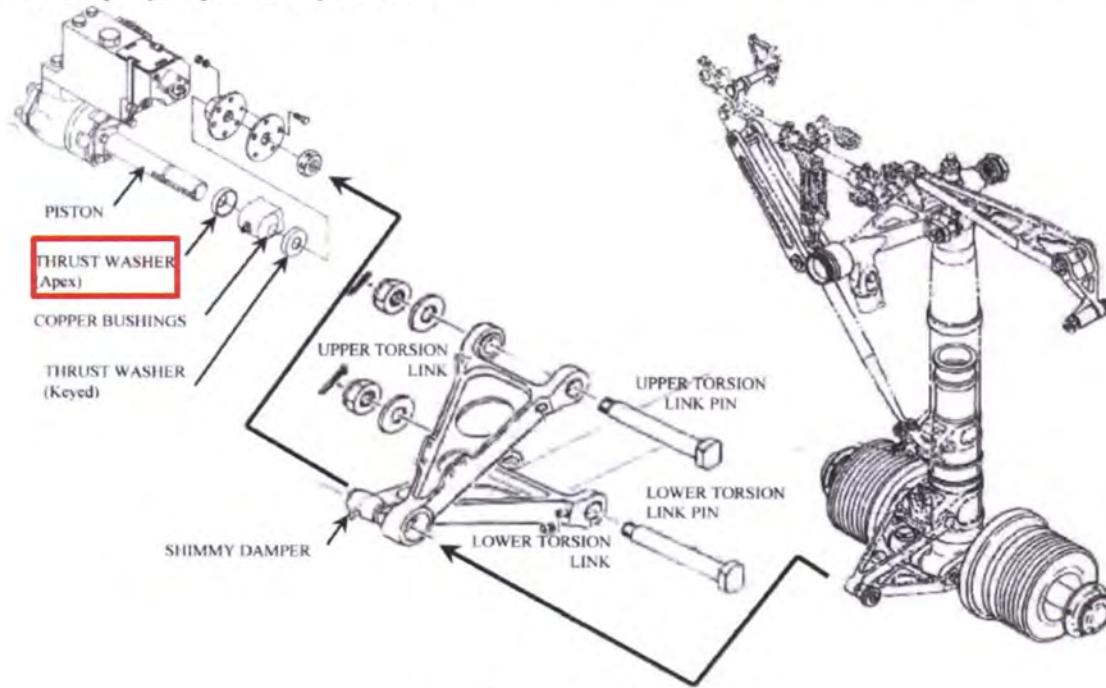
1.16.1. Pierna izquierda del tren de aterrizaje

Entre los componentes mecánicamente dañados y fracturados está el pistón del shimmy damper que presentaba dobles y fractura, así también cuatro de los cinco tornillos que sujetan el housing al upper link están fracturados, además, los tornillos que sujetan el shimmy damper compensator al housing también se fracturaron. El lower torsion link estaba fracturado desde la T-Shapped, el upper torsion link tenía varias abolladuras y grietas menores.

De las partes analizadas no se identificaron deficiencias en el material y las fracturas se propagaron principalmente debido a sobresfuerzos, además, el thrust washer pudo haber acelerado esta acción debido a la presencia de partículas abrasivas (vidrio).

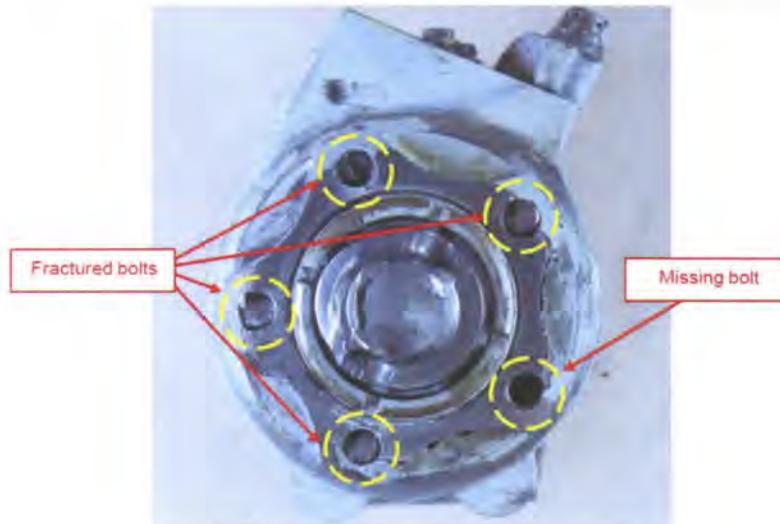
1.16.3. Condiciones externas del damper assembly

Las condiciones externas del damper assembly después del suceso se muestran en la fig. 1.15.3, se aprecian cuatro de los cinco tornillos que sujetan el damper assembly al torsion link, fracturados y parte de los pernos todavía estaban presentes en los orificios de fijación, solamente uno de los pernos faltaba y el orificio de ese tornillo está intacto.

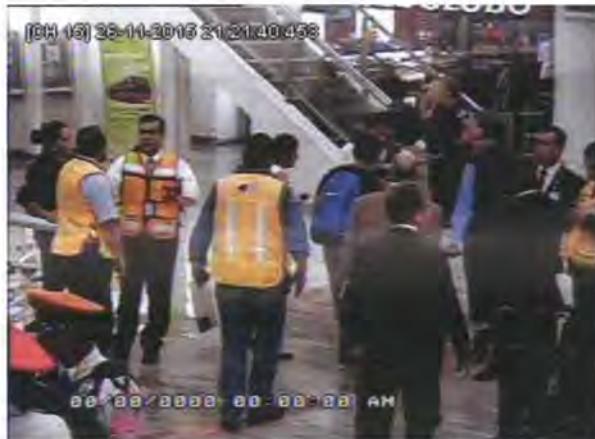
1.17.3. Se aprecia por las imágenes de CCTV del explotador del aeródromo, que Grupo Aéreo Monterrey, S. A. de C. V., no cuenta con instalaciones adecuadas para la asistencia a las víctimas de accidentes de aviación y sus familiares ya que realizó la atención de pasajeros en el ambulatorio de la terminal aérea T1 del AICM.

Fig. 1.17.4.1 No se dispuso una zona asilada dentro de las instalaciones del aeropuerto, para atender a los pasajeros
