**BPEA/ACCID/06/2016**

**RAPPORT FINAL**

**Accident de l'aéronef de type BE 1900 D, immatriculé ZS-PZE,  
sous bannière MONUSCO UNO 830, survenu le 28 septembre  
2016 à Beni Mavivi /Nord-Kivu**

**JUIN 2017**

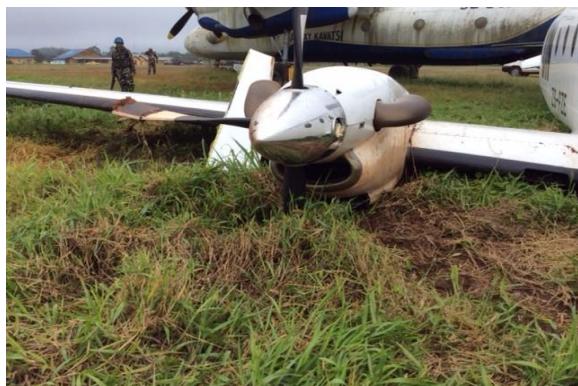
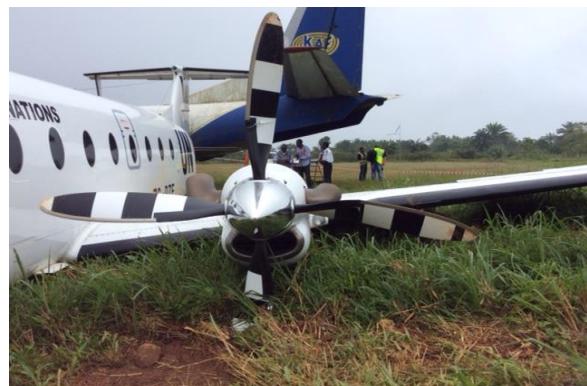
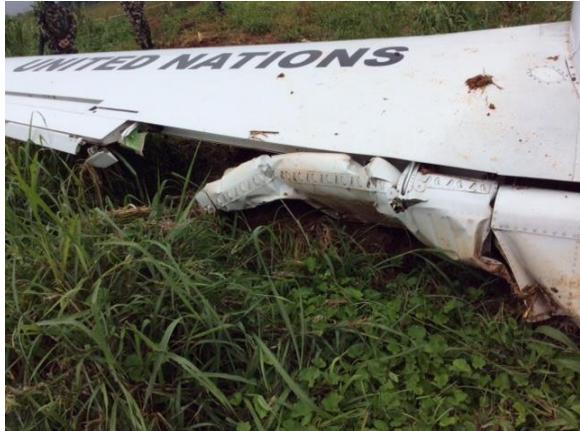
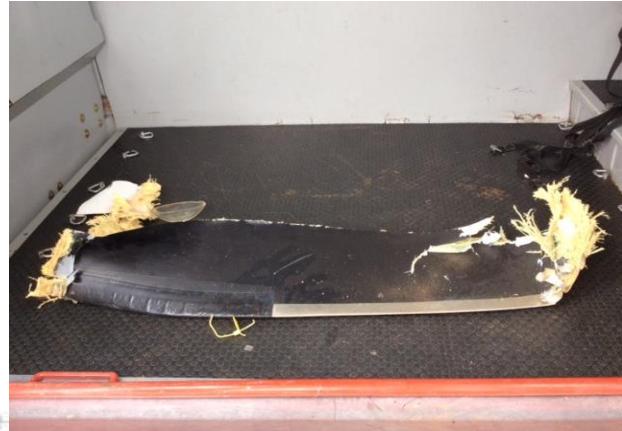
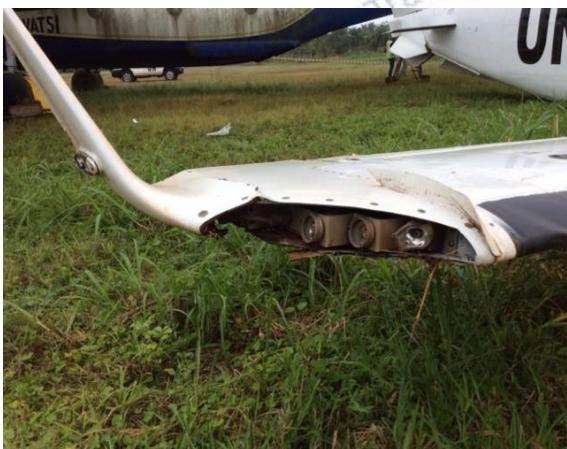
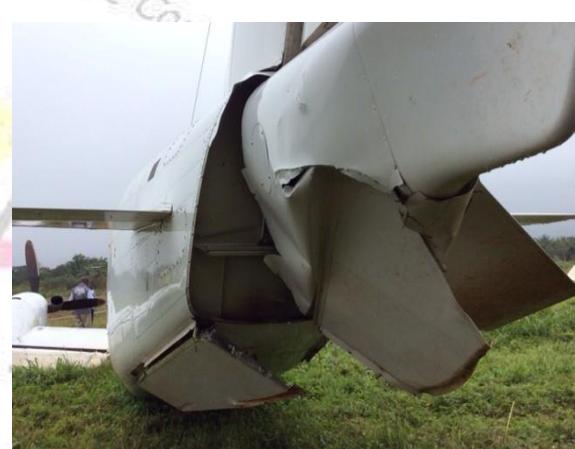
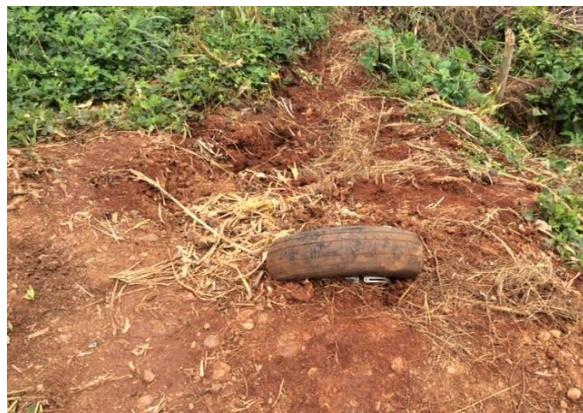
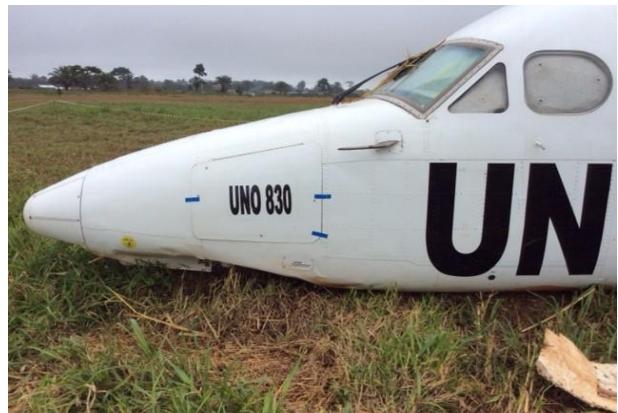
L'aéronef a connu des dégâts substantiels.

Partie de train gauche embourbé

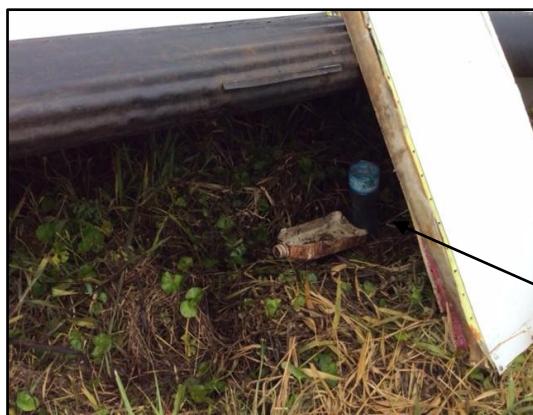
Lors du glissement de l'aéronef l'aile droite doit avoir frôlé un élément étranger qui a percé le réservoir, d'où une fuite progressive du carburant était visible.

Fuite de combustible

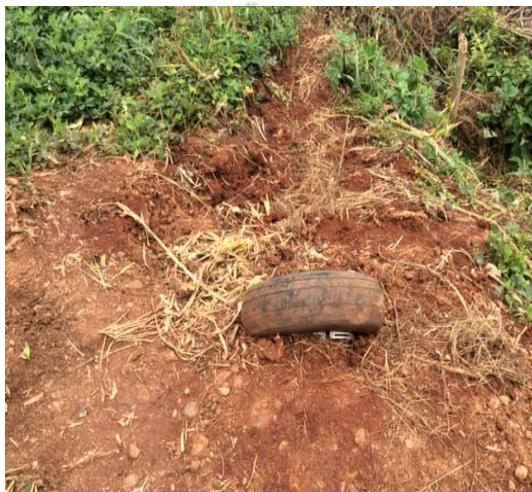
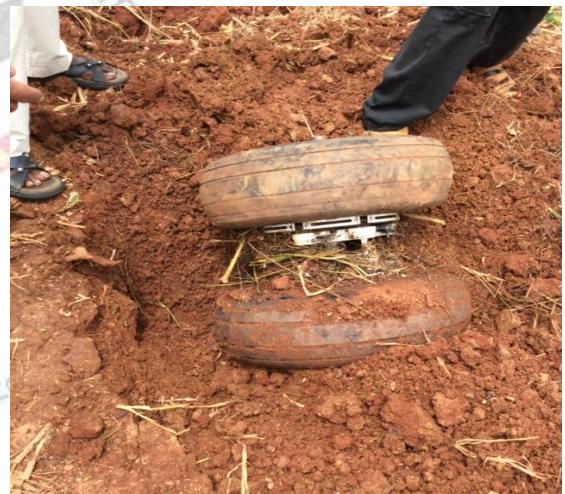
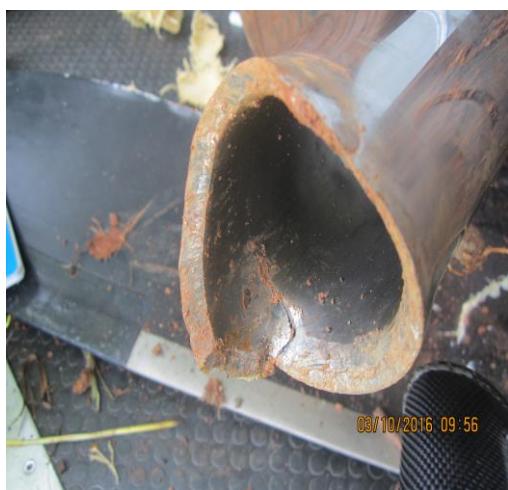
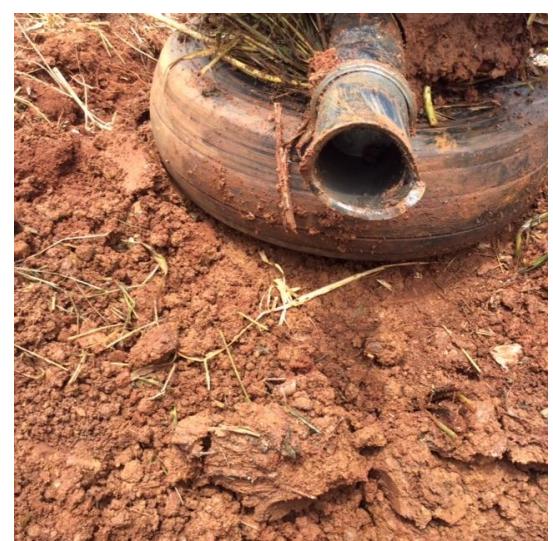
Dans sa course l'aéronef accidenté avait traversé le canal d'évacuation d'eau qui sépare la piste d'atterrissement du Tarmac.

Après cette traversée, le train d'atterrissement gauche s'était embourbé dans la terre non compacte.

Avec la vitesse et la force d'inertie qu'avait l'aéronef, toute la masse avait pivoté sur ce train subissant une torsion a fini par se casser.

Ainsi la masse a glissé sur le ventre jusqu'au point d'impact où se trouvait un aéronef de type Antonov 26 en stationnement ; le nez de l'aéronef accidenté tourné vers le Nord.

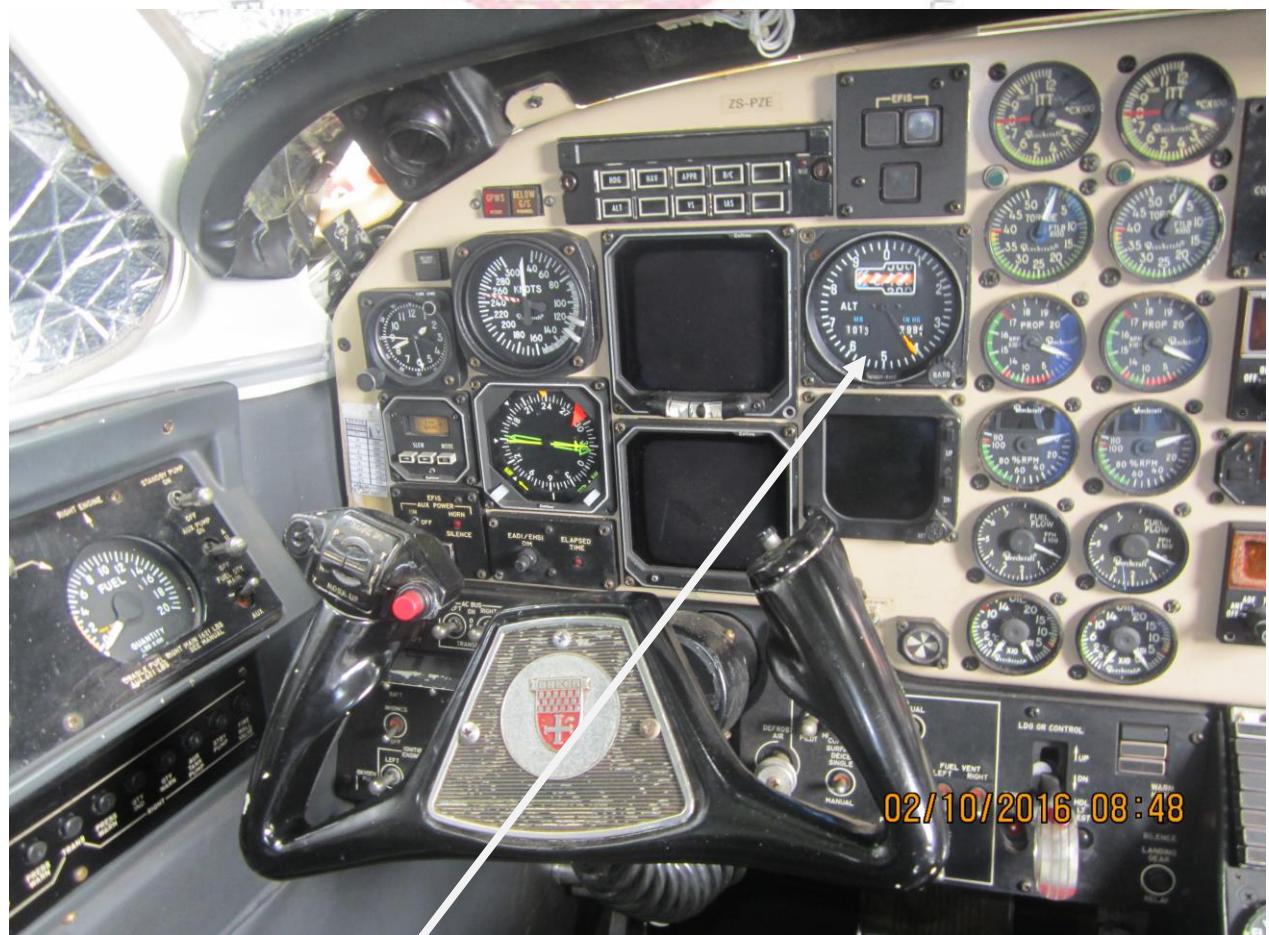
Calage altimétrique (1013 Hpa) affiché côté PILOT

3. Le calage altimétrique affiché par le PIC au moment de l'atterrissement était de 1013 Hpa contrairement à celui que lui avait été fourni par le MONUSCO/Air Ops

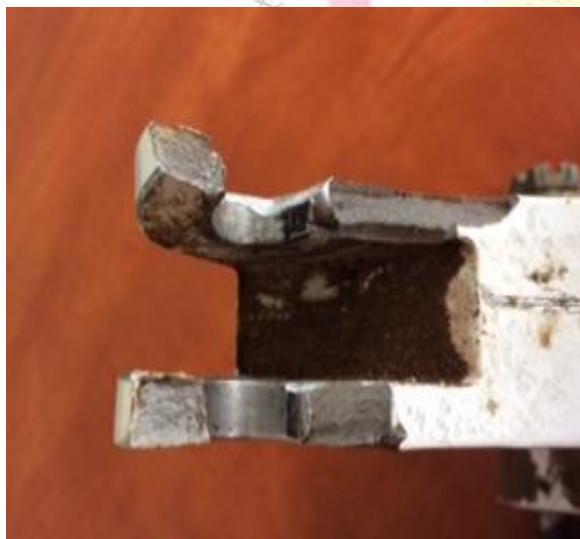
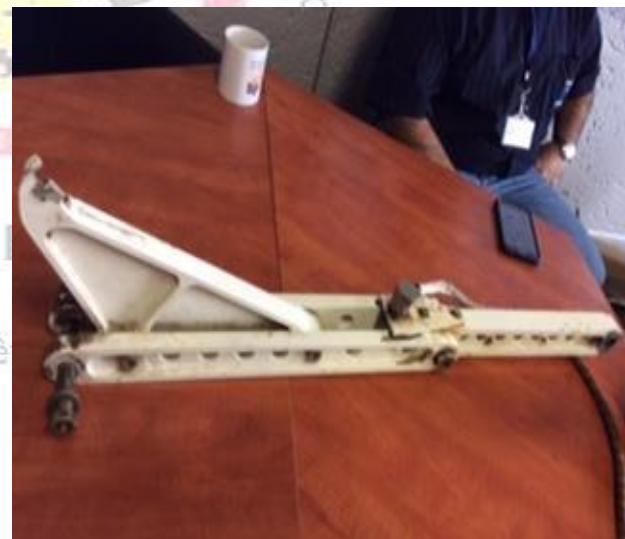
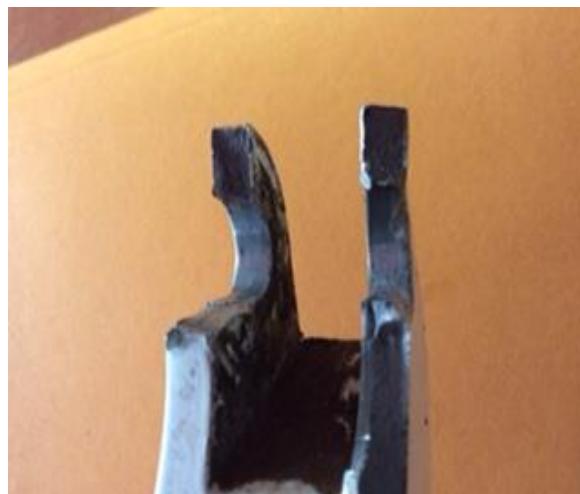
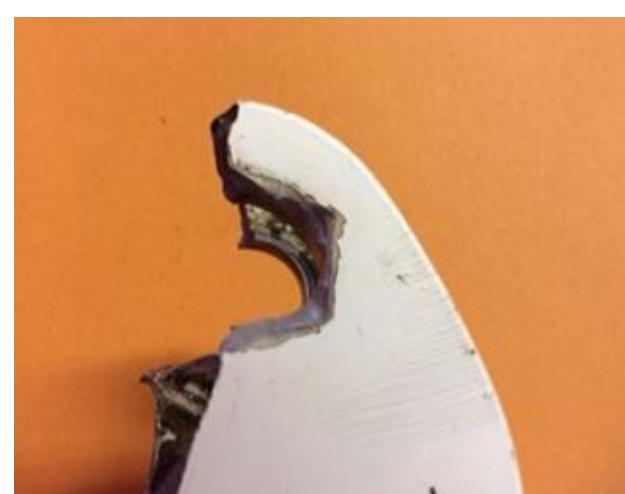
Lors de l'inspection visuelle des différentes pièces de système de train d'atterrisse, l'équipe d'enquête va constater que la pièce « ARM 270 » était jointe à la pièce « ACTUATOR 15 » au moyen d'un « boulon 65 » en acier.

A force d'atterrir sur les pistes non conventionnelles, la partie la plus faible de l'arm 270 avait fini par céder et le boulon n'était plus serré.

Au toucher, la cassure du point de jonction de l'arm (270) à l'actuator (15) a fait libérer ce dernier du reste du train d'atterrisse droit qui va se rétracter dans la nacelle au touché de l'aéronef.

- Procéder à une inspection spéciale des MLG Actuators des avions B1900, 1900C et 1900D, et leurs points de jonctions pour détecter toute ovalisation et fissure pouvant occasionner dans l'avenir un accident similaire.

Elargir d'une manière plus explicite les inspections et les tests NDT au niveau de tous les points de jonction sur les accessoires du MLG afin de détecter l'ovalisation et des fissures qui peuvent s'y créer suite à l'usure.

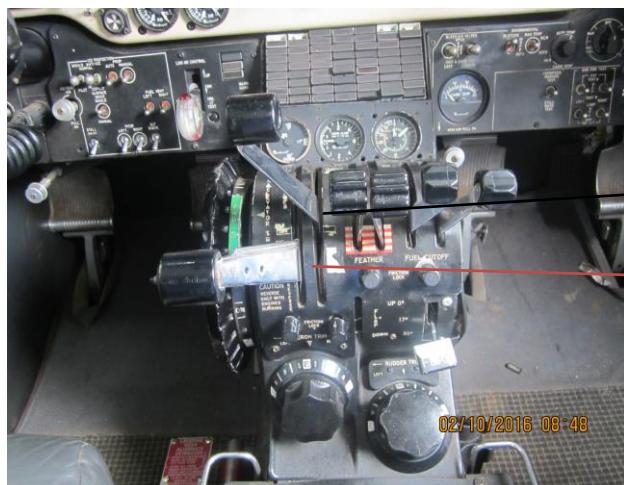
Manette de puissance droite

Manette de puissance gauche
