BPEA/ACCID 03/2018

RAPPORT FINAL

Accident de l'aéronef de type ANTONOV 2

**Immatriculé 9S-GFS, appartenant à l'exploitant Air Kasaï,
Survenu le 27 juillet 2018 à Kamako, Province du Kasaï
République Démocratique du Congo**

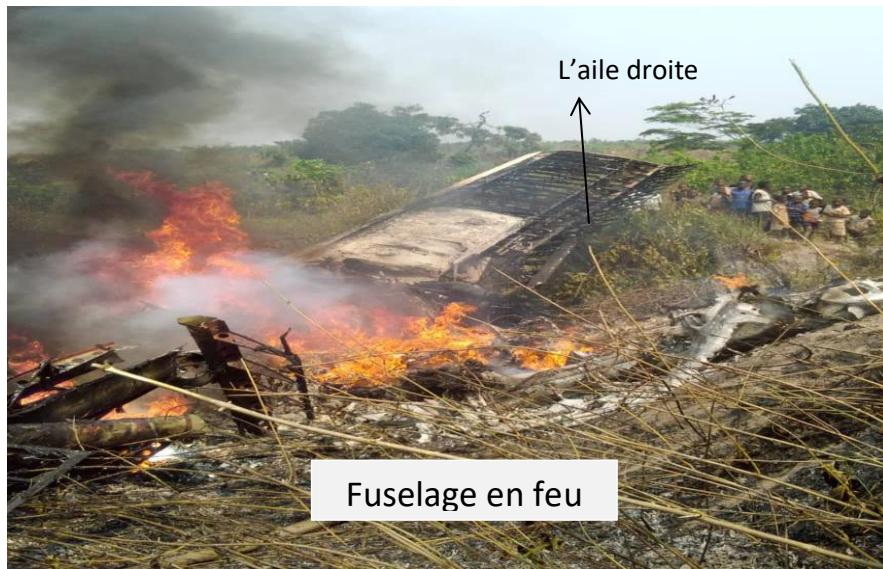
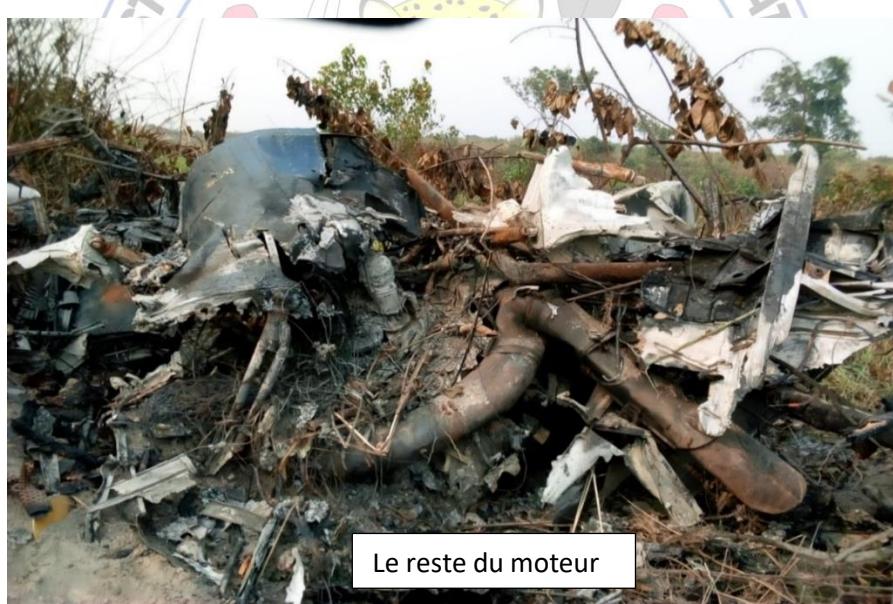
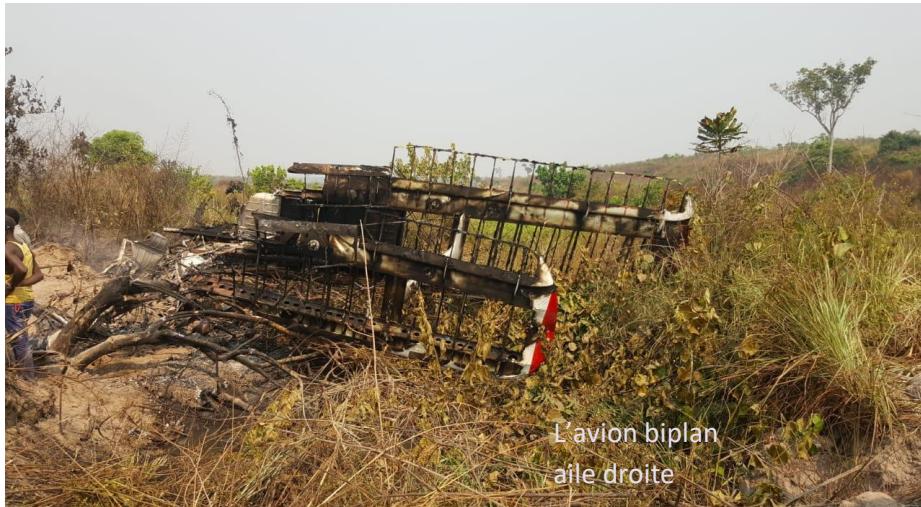
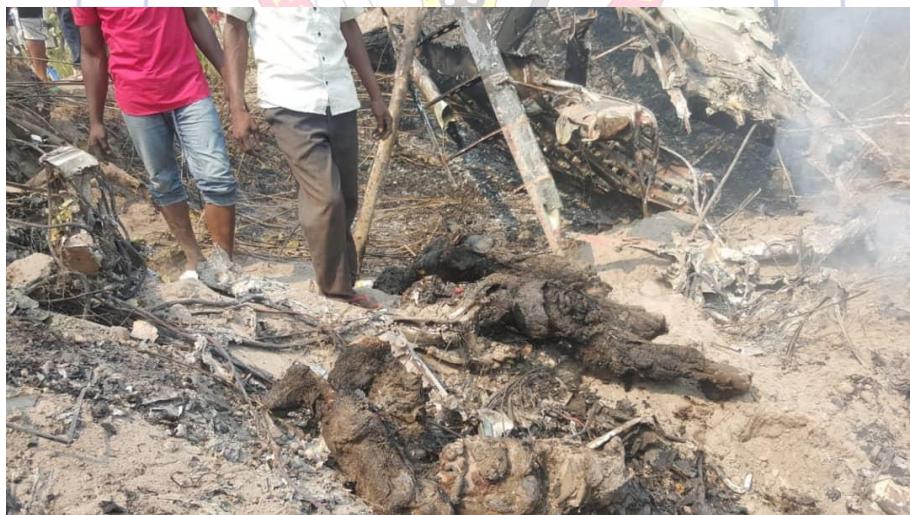
Complètement détruit et consumé par l'incendie.

Passagers et cargo calcinés par le feu

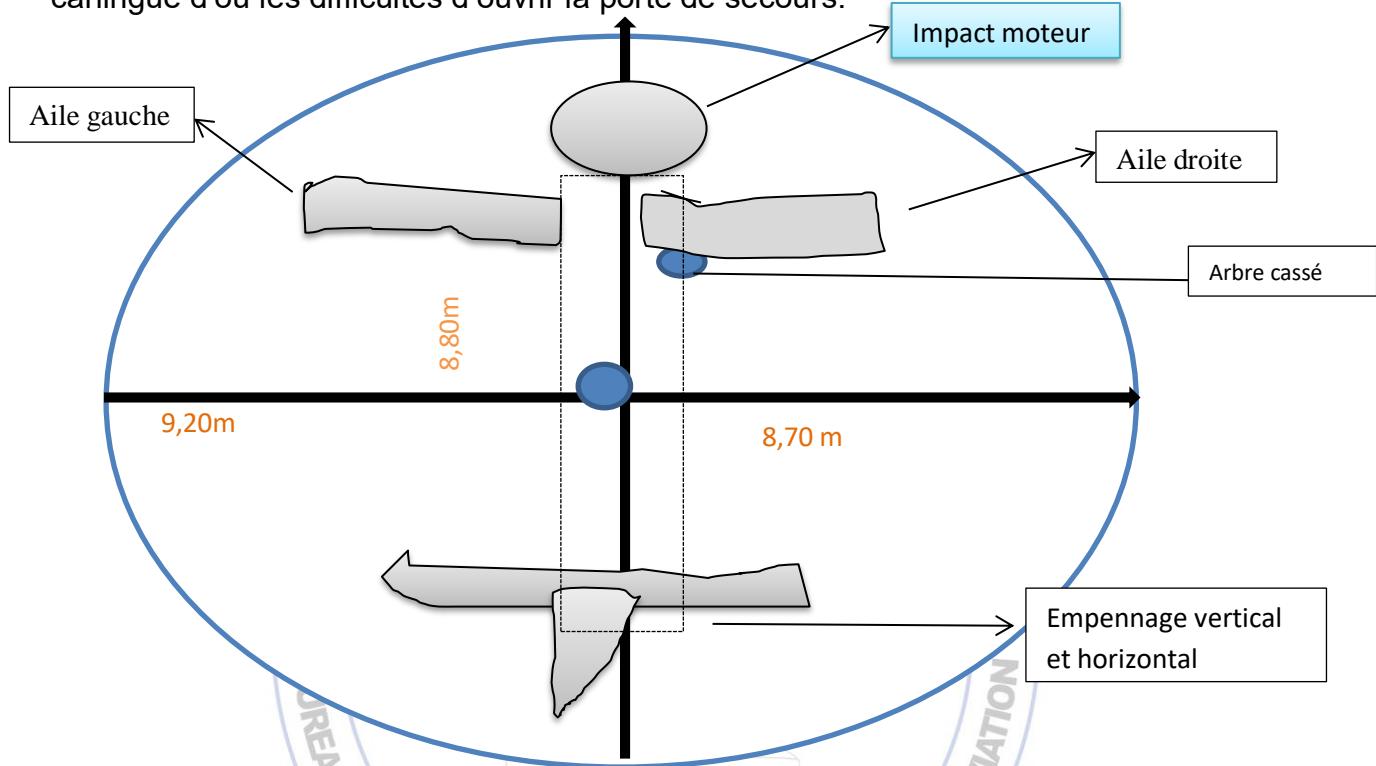
Complètement détruit par l'incendie.

Tout s'est consumé dans un rayon de ± 10 m.

Aucune pièce de l'avion ne s'est retrouvée en dehors de ce rayon.

A voir le reste, on peut confirmer que l'aéronef en contact avec l'arbre (canopée) est tombé ; l'intrados en contact brusque avec le sol a causé la déformation de la carlingue d'où les difficultés d'ouvrir la porte de secours.
