INFORME FINAL

CIAA-ACCID-021-2017

AIR MAJORO S.A.

**BEECHCRAFT B200C
OB-2077**

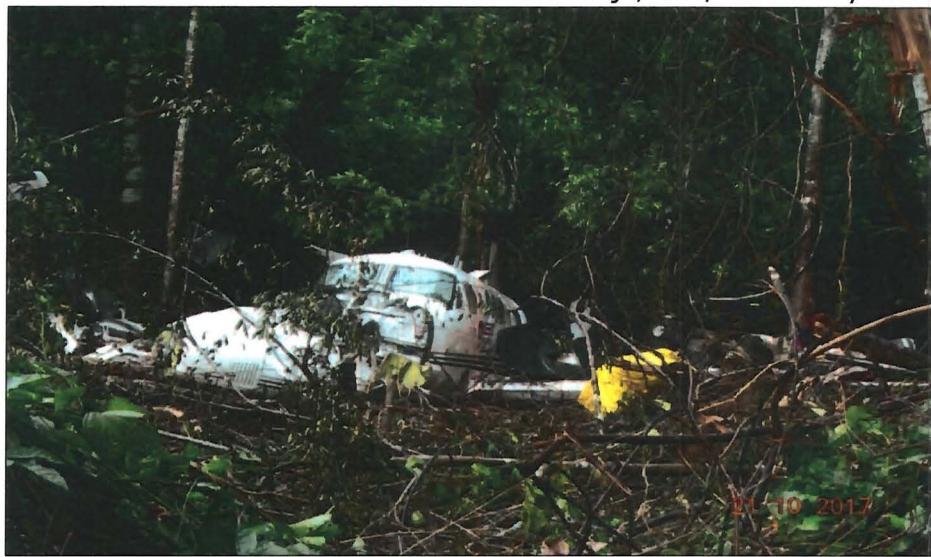
Fotografía de la posición final de la aeronave OB-2077 después del aterrizaje de emergencia, donde se observan los daños exteriores al fuselaje, alas, motores y hélices

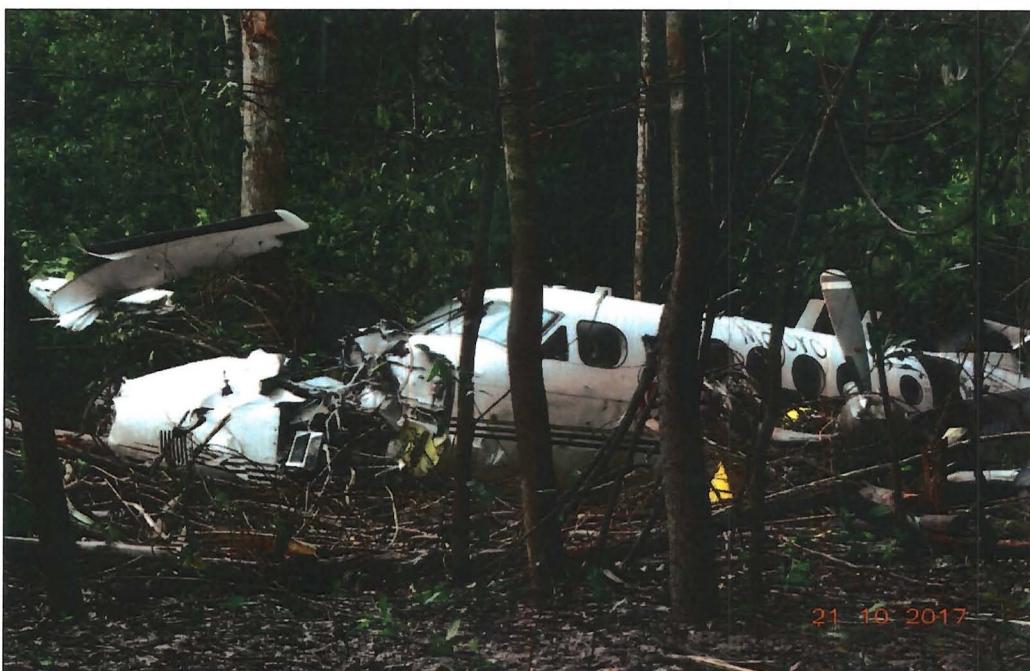
La Aeronave Beechcraft modelo B200C matrícula OB-2077, producto del impacto al momento de realizar el aterrizaje de emergencia se fraccionó en tres partes (Nariz, Fuselaje y Cola); asimismo, los motores y sus respectivas hélices sufrieron daños mayores. En el párrafo 1.12 del presente informe, se describirán los daños de los diferentes componentes de la aeronave.

Fotografía de la posición final de la aeronave OB-2077 después del aterrizaje de emergencia, donde se observan los daños exteriores al fuselaje, alas, motores y hélices

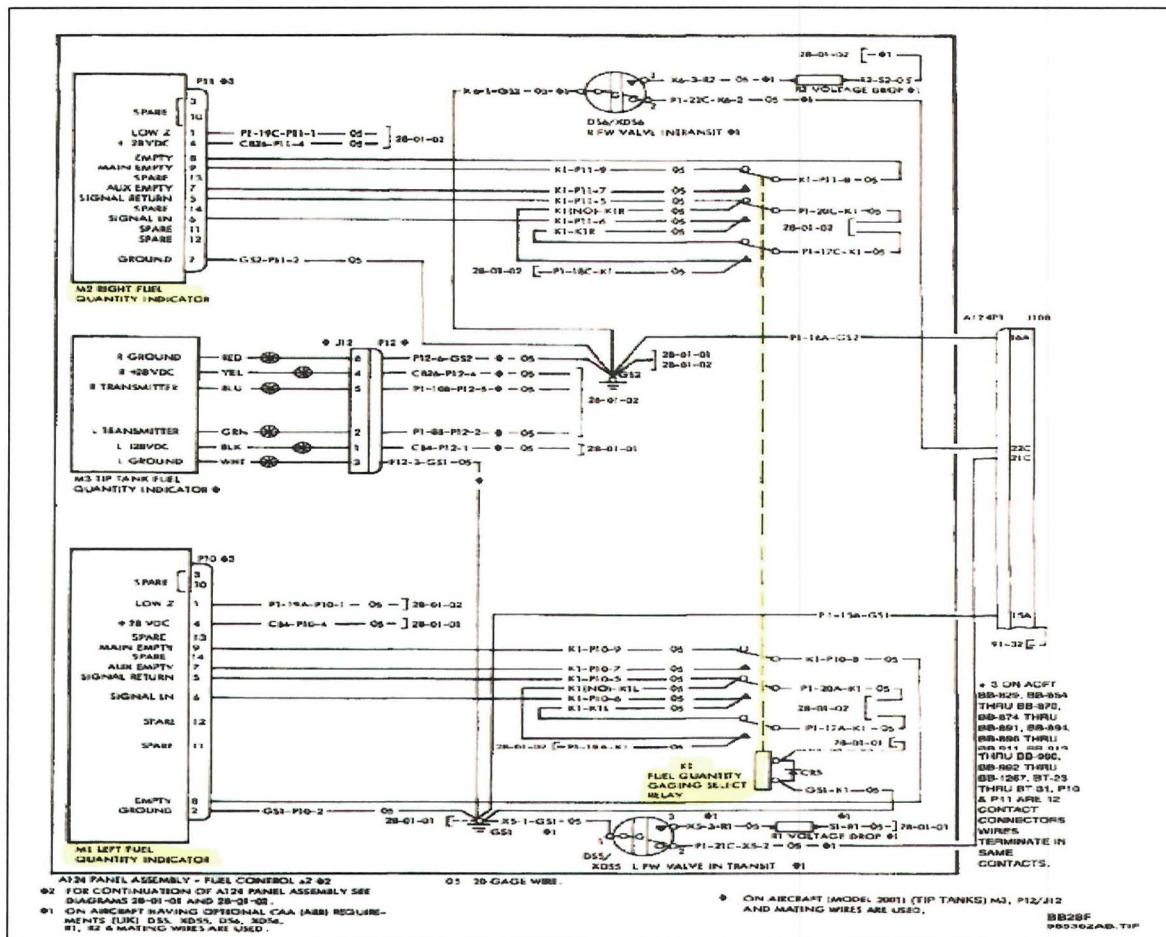
"Se procede a levantar el diferido del DMI N°00008 del RTV N°446 y se reacondiciona soldadura del relay K1; según Wiring Diagram R752514, ATA28-01-03-01, MM 101-590001, Rev.66 con resultados satisfactorios.06/10/17."

En el siguiente diagrama eléctrico (Wiring Diagram Manual) del sistema de combustible ATA28-01-03-0, Página "O", (Panel Assembly-Fuel control) se puede verificar que el Relay Quantity Gaging Select K1 fue el que falló de acuerdo a la verificación del personal de mantenimiento de la OMA N°047, cabe mencionar que este Relay es común para ambos indicadores de cantidad de combustible (LH y RH) de la aeronave OB-2077.

El personal de mantenimiento, realizó los trabajos de reparación del Relay K1 del sistema de indicación de cantidad de combustible del tanque izquierdo. Según el diagrama eléctrico del fabricante, este Relay también influye en el funcionamiento del indicador de cantidad de combustible del tanque derecho; por lo que se evidencia que este Relay K1 volvió a fallar al presentar indicación errónea en ambos indicadores (izquierda y derecha) en este accidente.

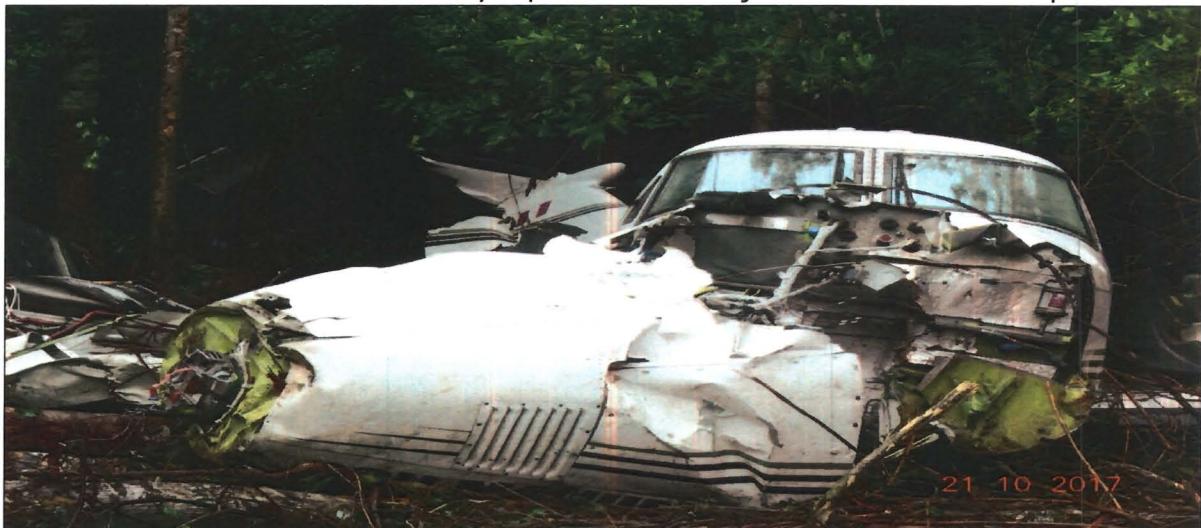
Nariz de la aeronave destruida y separada del fuselaje a consecuencia del impacto.

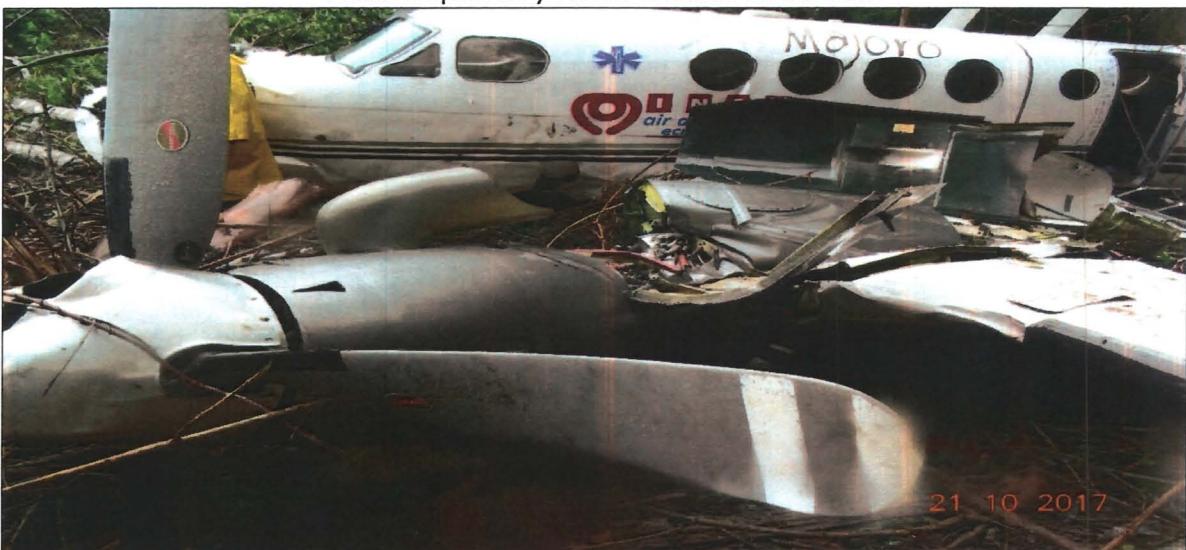
Motor Izquierdo y hélice totalmente dañada.

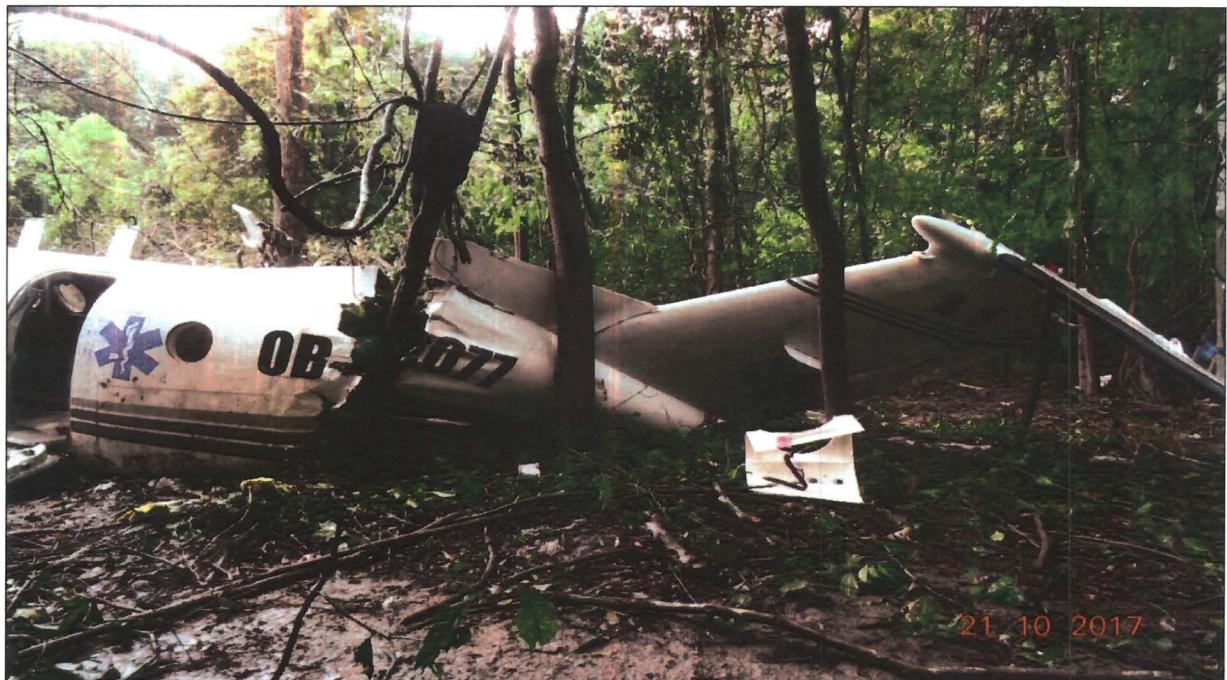
Fuselaje posterior izquierdo (Cola) y ala izquierda dañados con deformacion, rotura y separación del fuselaje

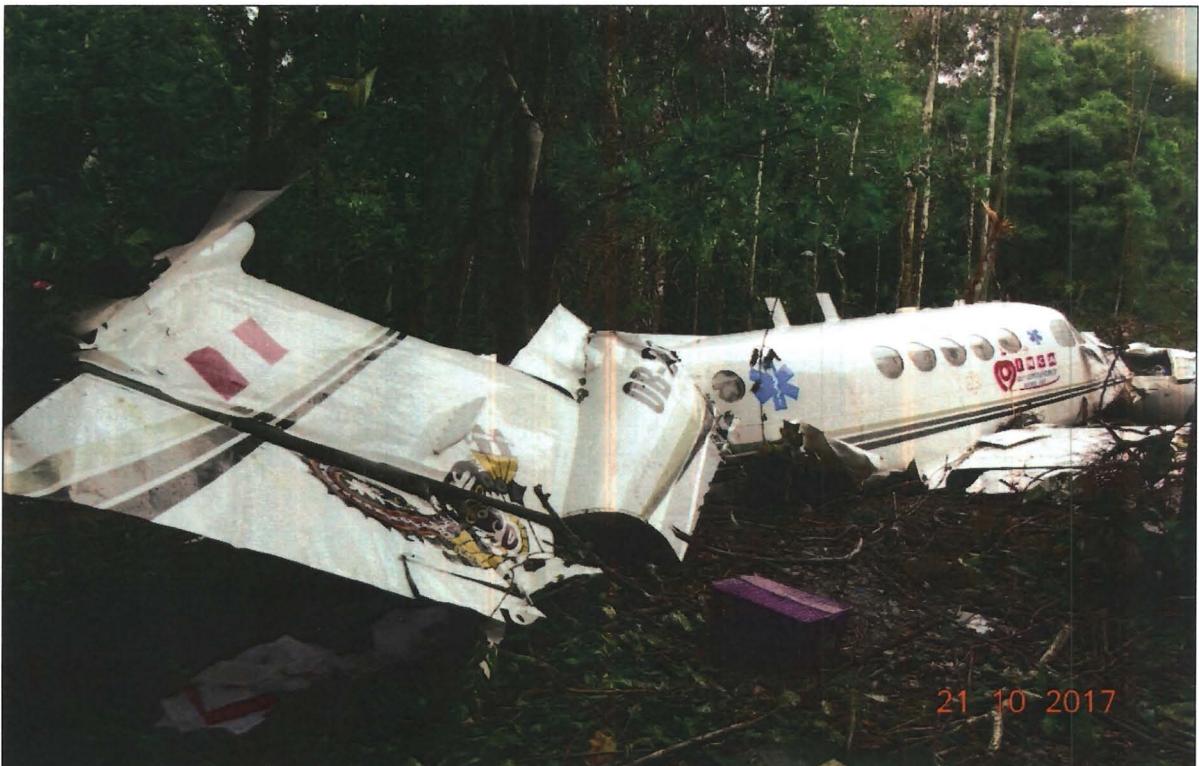
Fuselaje posterior derecho (Cola) y ala derecha dañados con deformacion, rotura y separación del fuselaje

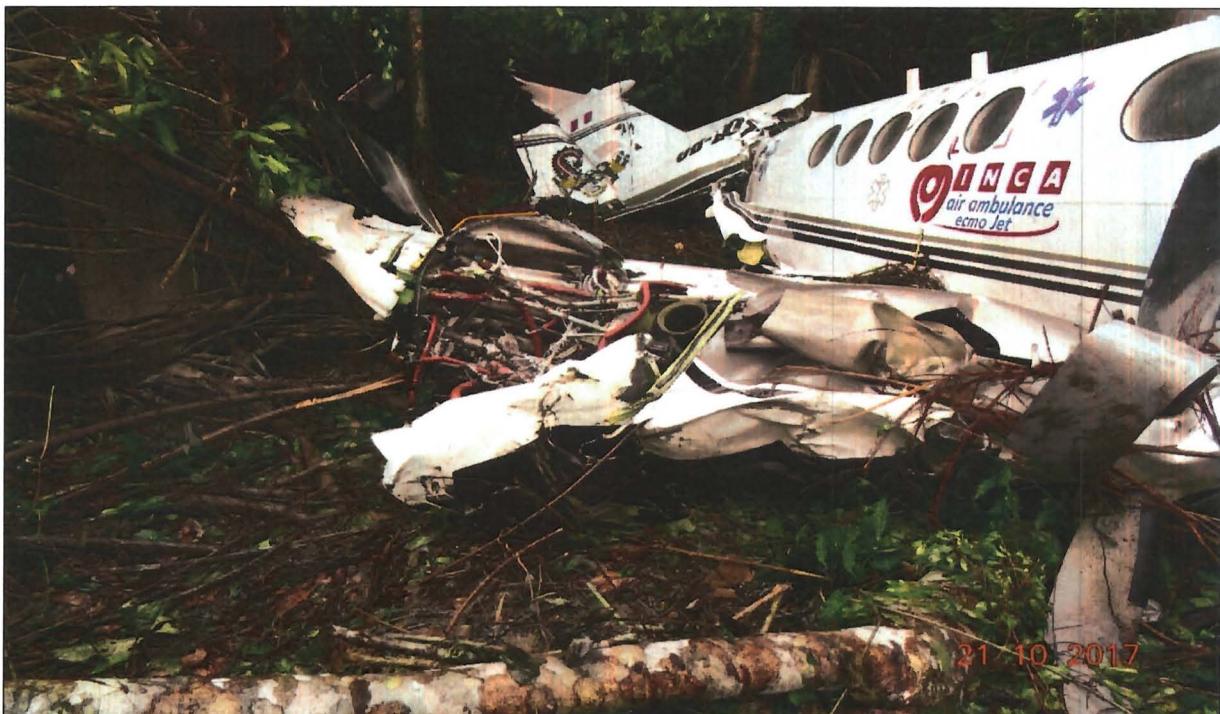
Motor Derecho, ala derecha seccionada y hélice totalmente dañados.

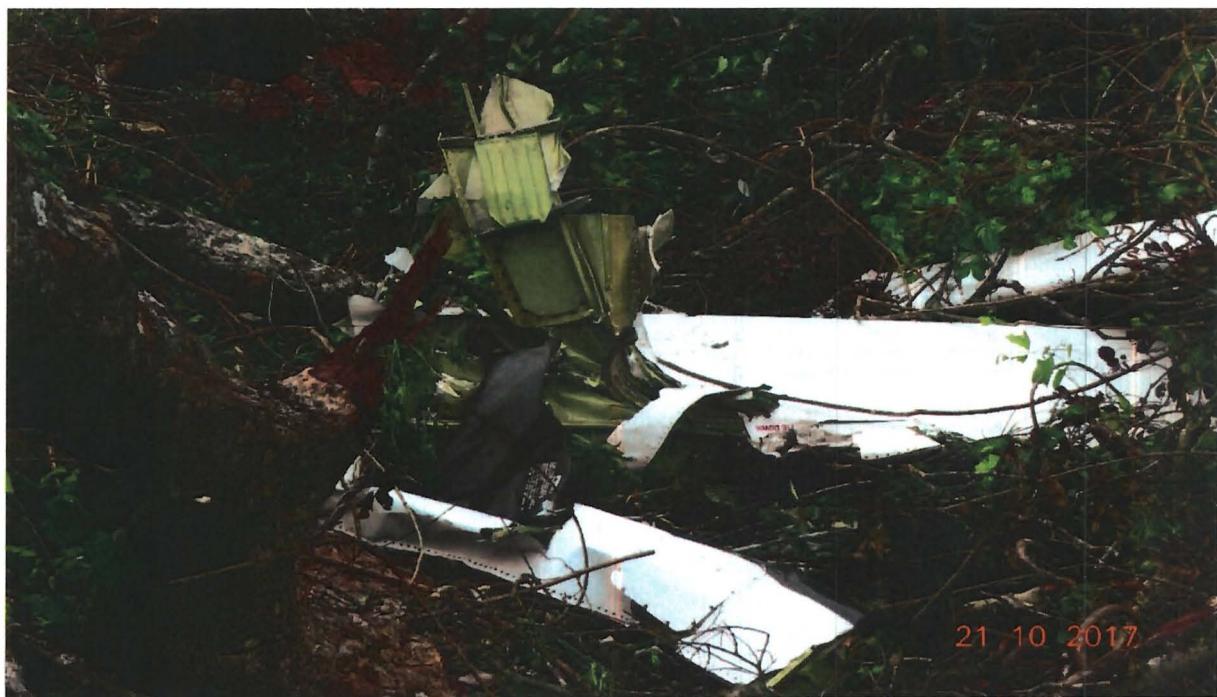
Ala derecha (parte externa del TIP) seccionada despues del impacto a 50 metros de la posicion final de la aeronave.

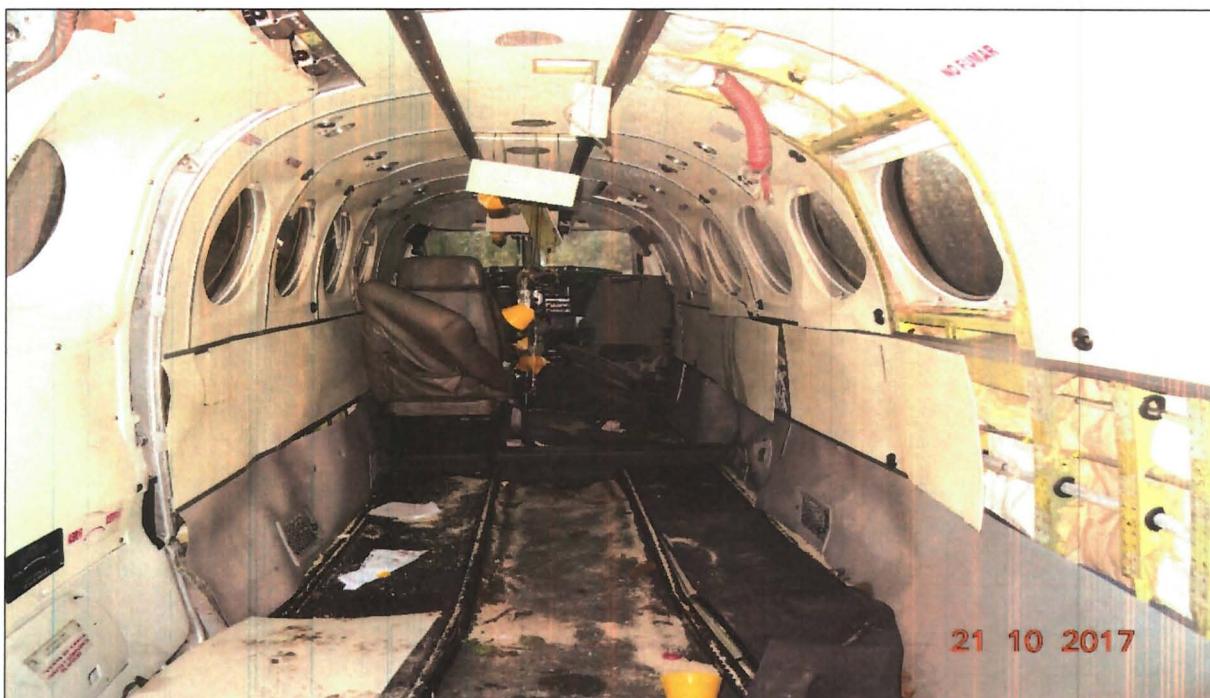
Cabina de tripulación y pasajeros dañados con deformacion y rotura del piso.

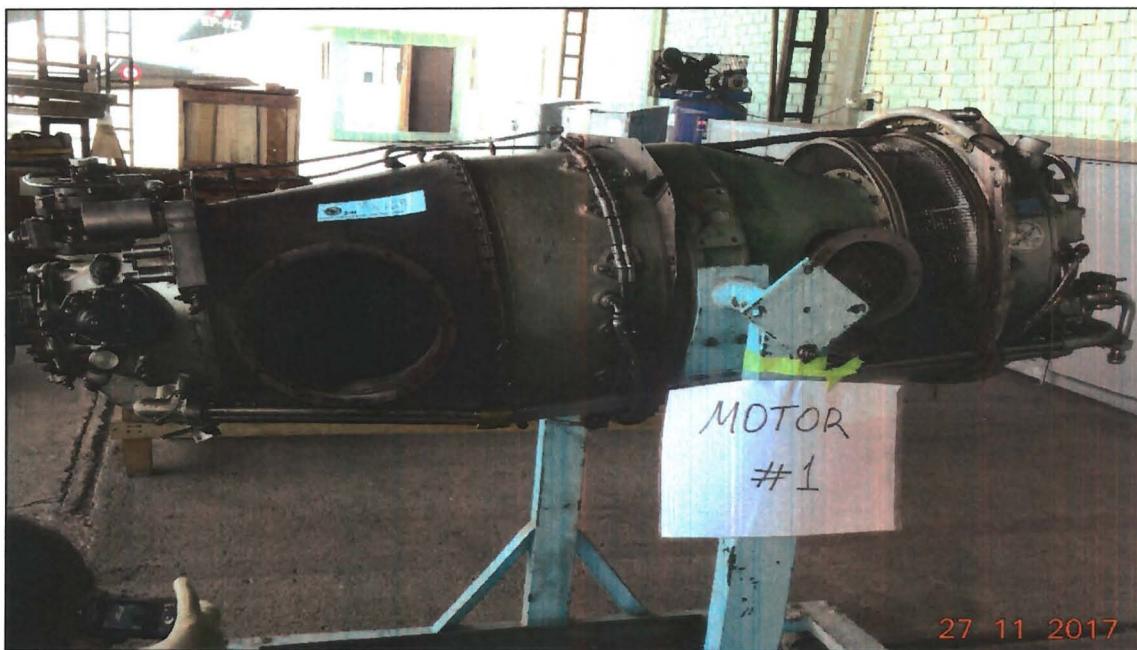
Motor Izquierdo Modelo PT6A-42, S/N N°94129

El motor izquierdo estaba cubierto de tierra y barro. La inspección externa mostró que la Unidad de control de combustible (FCU) y la Bomba de combustible se desmontaron de la Caja de Accesorios (AGB). El motor fue previamente drenado de aceite. Se extrajo una pequeña cantidad de aceite de la caja reductora (RGB) y parecía normal. El eje de la hélice se hizo girar manualmente y mostró continuidad entre el eje de la hélice y la turbina de potencia (PT). El eje del rotor del compresor se giró y mostró continuidad entre la Caja de Accesorios (AGB) y compresor turbina (CT). No se observó ruido anormal en ambos ejes.

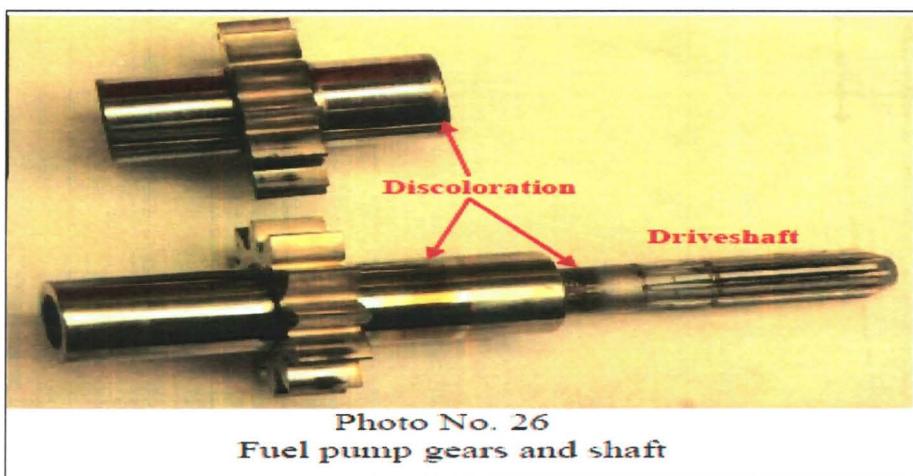
La bomba de combustible fue desarmada y se observó una decoloración por sobrecalentamiento en el cojinete del eje de transmisión (Foto No. 26). Las cuatro superficies de sellado del rodamiento fueron ligeramente decoloradas y se observaron pequeños agujeros (picaduras), Foto No. 27.Ver fotografías siguientes:

Foto N°26 Engranajes y eje de la bomba con decoloración.

Ambos motores no mostraron anomalía previa al impacto, excepto que ambas bombas de combustible revelaron daños por cavitación debido a la falta de combustible por un corto período de tiempo.

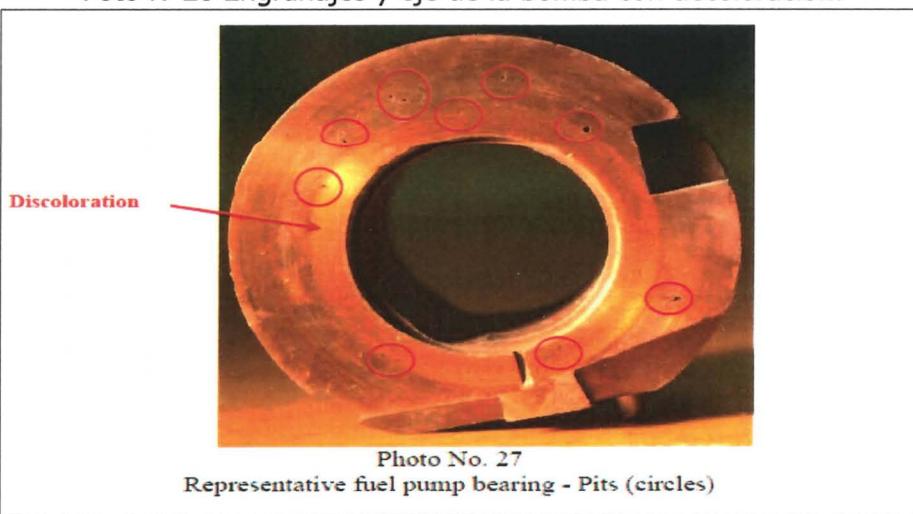
Foto N°27 Cojinete de la bomba de combustible con decoloración y picaduras.

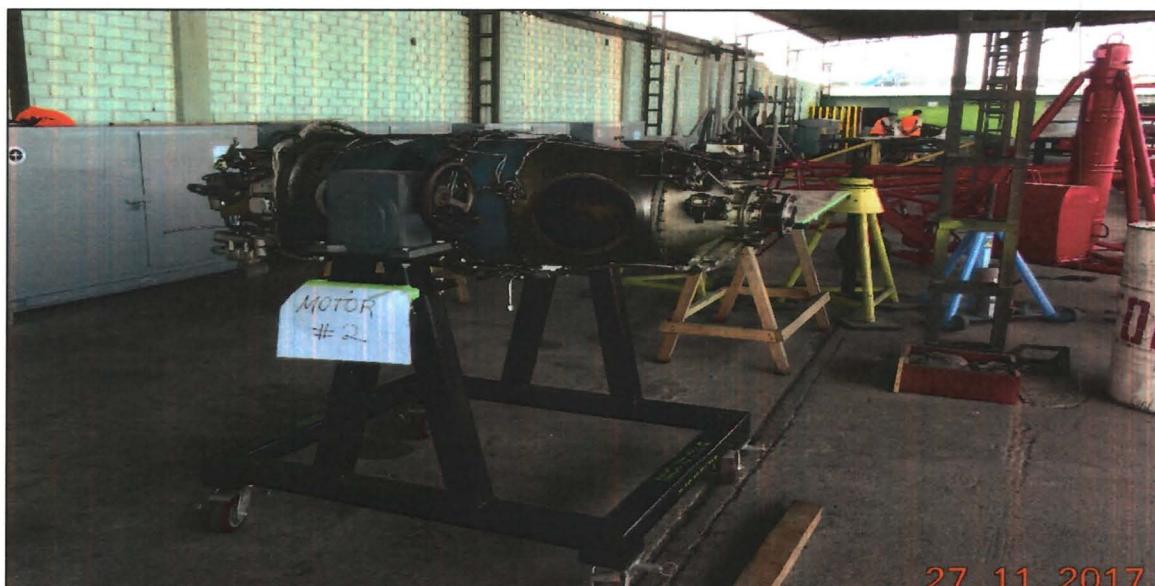
Motor Derecho Modelo PT6A-42, S/N N°94306

El motor derecho estaba cubierto de tierra y barro .La inspección externa mostró que la Unidad de Control de Combustible (FCU) fue removida por el operador. La bomba de combustible se desmontó parcialmente de la Caja de Accesorios (AGB) y la brida se agrietó (Foto N°43). El motor fue drenado previamente de aceite. El aceite recolectado al retirar el detector de partículas de la Caja reductora (RGB) reveló varias pequeñas cantidades de partículas no ferrosas similares al material de recubrimiento de barniz. El eje de la hélice se giró manualmente y mostró continuidad entre el eje de la hélice y la Turbina de Potencia (PT). Se observó un ligero ruido de roce en la rueda de turbina (PT Disk Assy). El eje del rotor del compresor se giró y mostró continuidad entre la Caja de accesorios (AGB) y turbina del compresor (CT). No se observó ningún ruido anormal. Las paredes de fuego delantero y posterior se deformaron al momento del impacto. El motor estaba cubierto de tierra y barro.

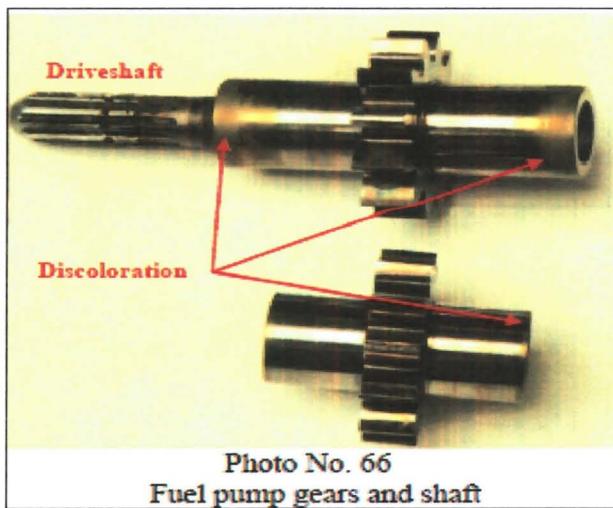
La bomba de combustible fue desarmada y se observó una decoloración por sobrecalentamiento en el cojinete del eje de transmisión (Foto No. 66). Las cuatro superficies de sellado del rodamiento fueron ligeramente decoloradas y se observaron pequeños agujeros (picaduras), Foto No. 67.Ver fotografías siguientes:

Foto N°66 Engranajes y eje de la bomba de combustible con decoloración.

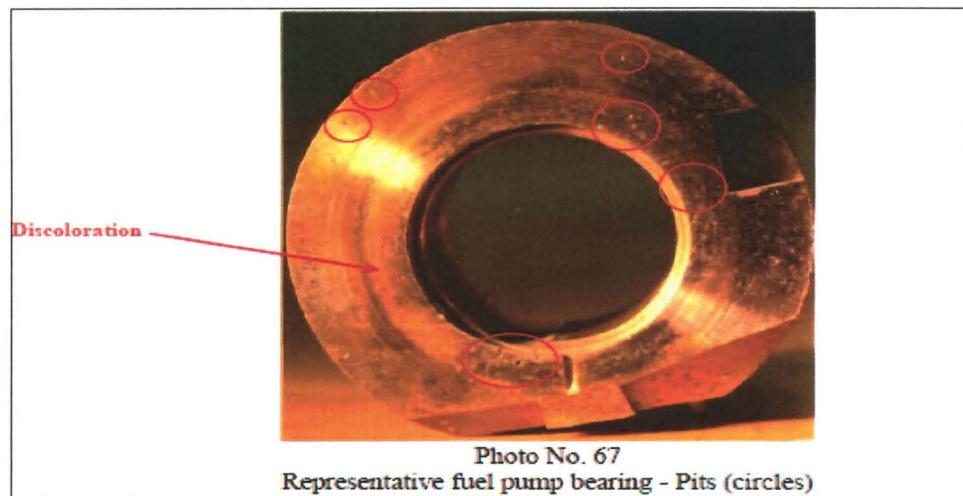
Foto N°67 Cojinete de la bomba de combustible con decoloración y picaduras.

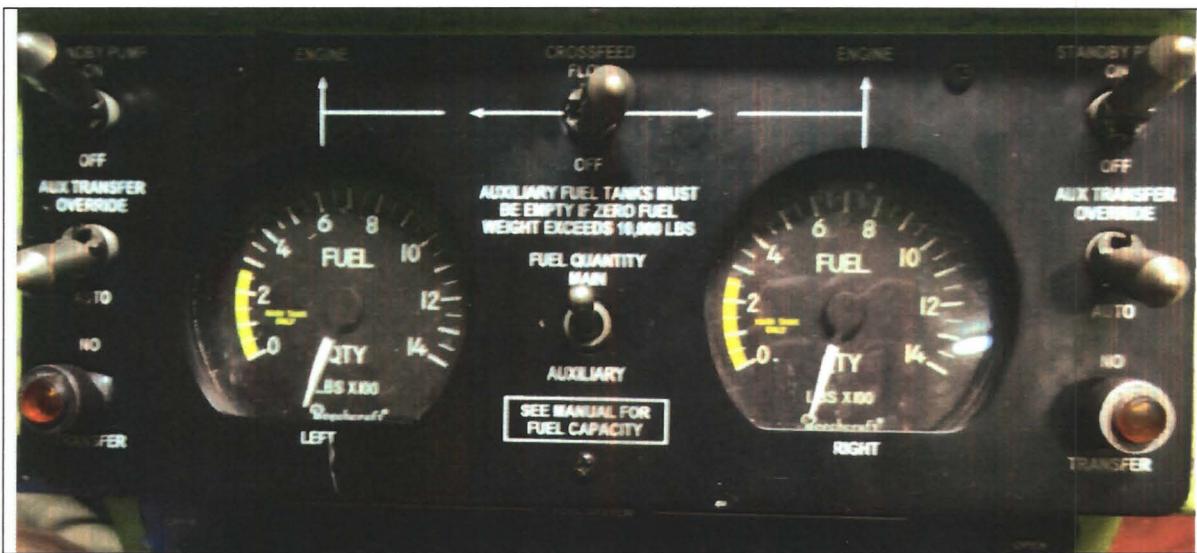
Indicador de cantidad de combustible del tanque izquierdo y derecho del OB-2077

La prueba de las probetas (sensores) no se pudo realizar correctamente por estar deteriorados e incompletos debido a la magnitud del accidente.

- f. Se evidenció que el sistema de indicación de combustible venía fallando con anterioridad; así mismo, durante el vuelo de Pucallpa hacia Contamana, el indicador marco cero libras de cantidad de combustible del tanque izquierdo, quedando inoperativo, así mismo cuando se produjo el accidente se evidenció la falla del indicador izquierdo y derecho.
