COMANDO DA AERONÁUTICA
CENTRO DE INVESTIGAÇÃO E PREVENÇÃO DE
ACIDENTES AERONÁUTICOS

RELATÓRIO FINAL SIMPLIFICADO

DADOS DA OCORRÊNCIA				
DATA - HORA		INVESTIGAÇÃO		SUMA Nº
06SET2018 - 11:30 (UTC)		SERIPA VI		A-145/CENIPA/2018
CLASSIFICAÇÃO	TIPO(S)		SUBTIPO(S)	
ACIDENTE	[OTHR] OUTROS [USOS] POUSO AQUÉM/ALÉM DA PISTA		POUSO EM LOCAL NÃO PREVISTO POUSO ANTES DA PISTA	
LOCALIDADE	MUNICÍPIO	UF	COORDENADAS	
FORA DE AERÓDROMO	ITAPACI	GO	14°54'13"S	049°33'28"W

DADOS DA AERONAVE		
MATRÍCULA	FABRICANTE	MODELO
PT-LJN	BEECH AIRCRAFT	A100
OPERADOR	REGISTRO	OPERAÇÃO
VOAR TÁXI AÉREO LTDA.	TPP	PRIVADA

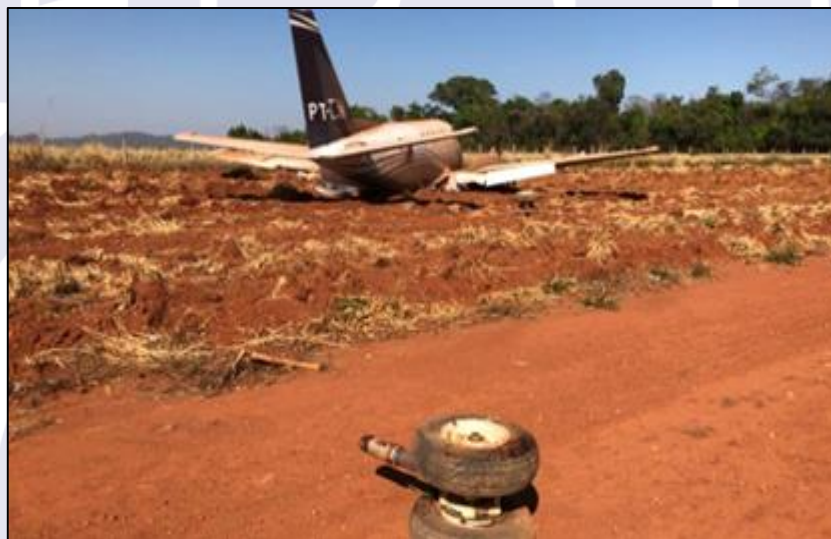
Por ocasião do pouso, a aeronave tocou antes do local planejado, chocando-se contra uma cerca de arame.

Após a colisão contra a cerca, o avião ingressou na região pretendida para pouso, sem controle, e parou do lado direito da área, com a frente voltada para o sentido contrário ao de deslocamento.

Figura 1 - Posição da aeronave após a ocorrência.

Em decorrência do acidente, houve danos substanciais em toda a estrutura da aeronave.
