**МЕЖГОСУДАРСТВЕННЫЙ АВИАЦИОННЫЙ КОМИТЕТ
КОМИССИЯ ПО РАССЛЕДОВАНИЮ АВИАЦИОННЫХ ПРОИСШЕСТВИЙ**

**ОКОНЧАТЕЛЬНЫЙ ОТЧЕТ
ПО РЕЗУЛЬТАТАМ РАССЛЕДОВАНИЯ АВИАЦИОННОГО ПРОИСШЕСТВИЯ**

Вид авиационного происшествия	Авария
Тип воздушного судна	Самолет Ан-2
Государственный и регистрационный опознавательные знаки	RA-33036
Владелец	Частное лицо
Эксплуатант	ООО Авиакомпания «Феникс»
Авиационная администрация	Красноярское МТУ Росавиации
Место происшествия	Российская Федерация, Красноярский край, 75 км северо-западнее н. п. Енисейск, координаты: 58°36'18.66" с. ш., 090°50'28.32" в. д.
Дата и время	26.08.2017, 17:50 местного времени (10:50 UTC), день

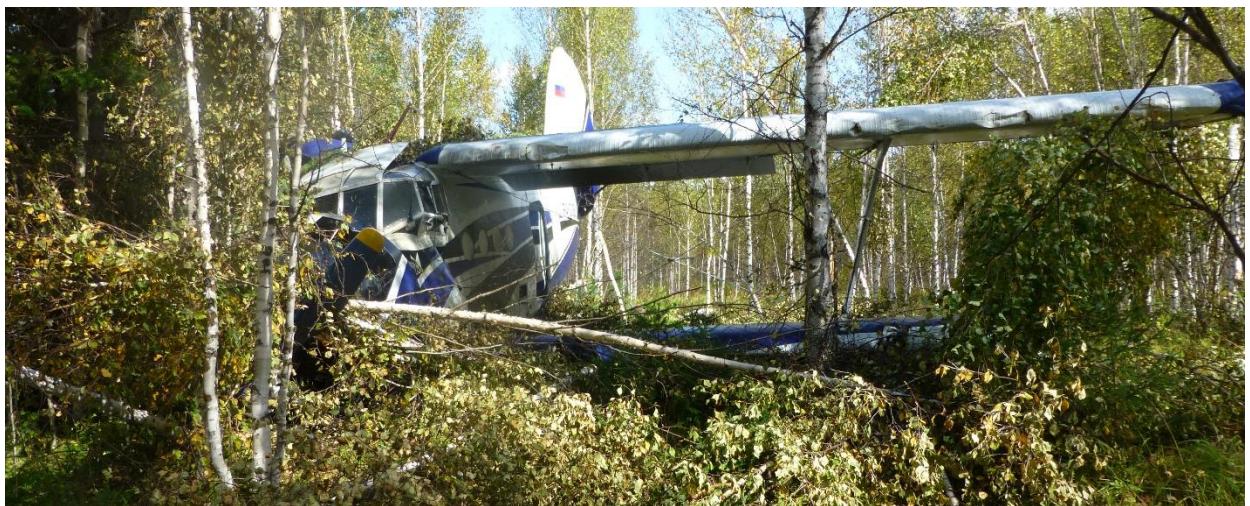
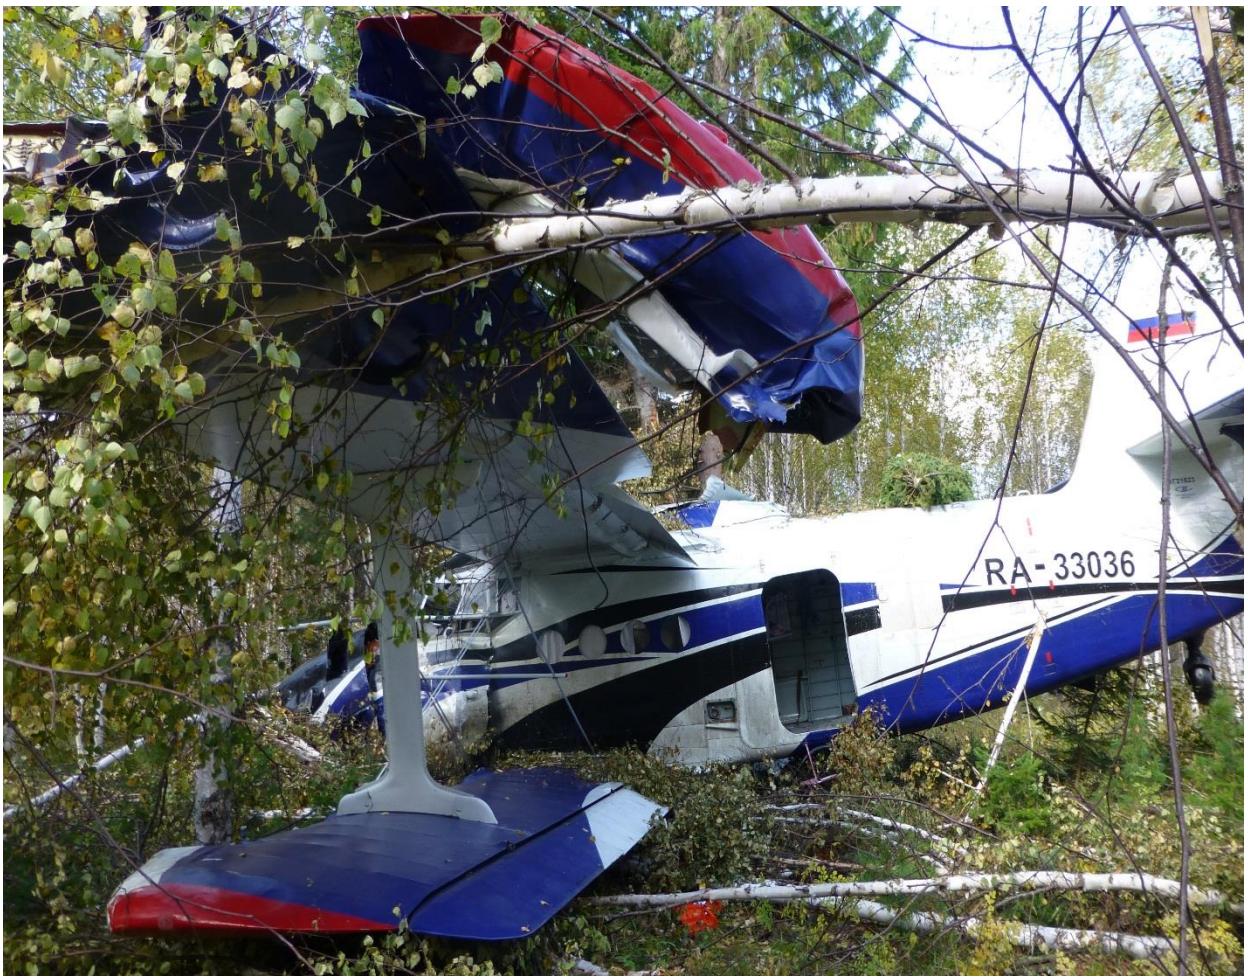
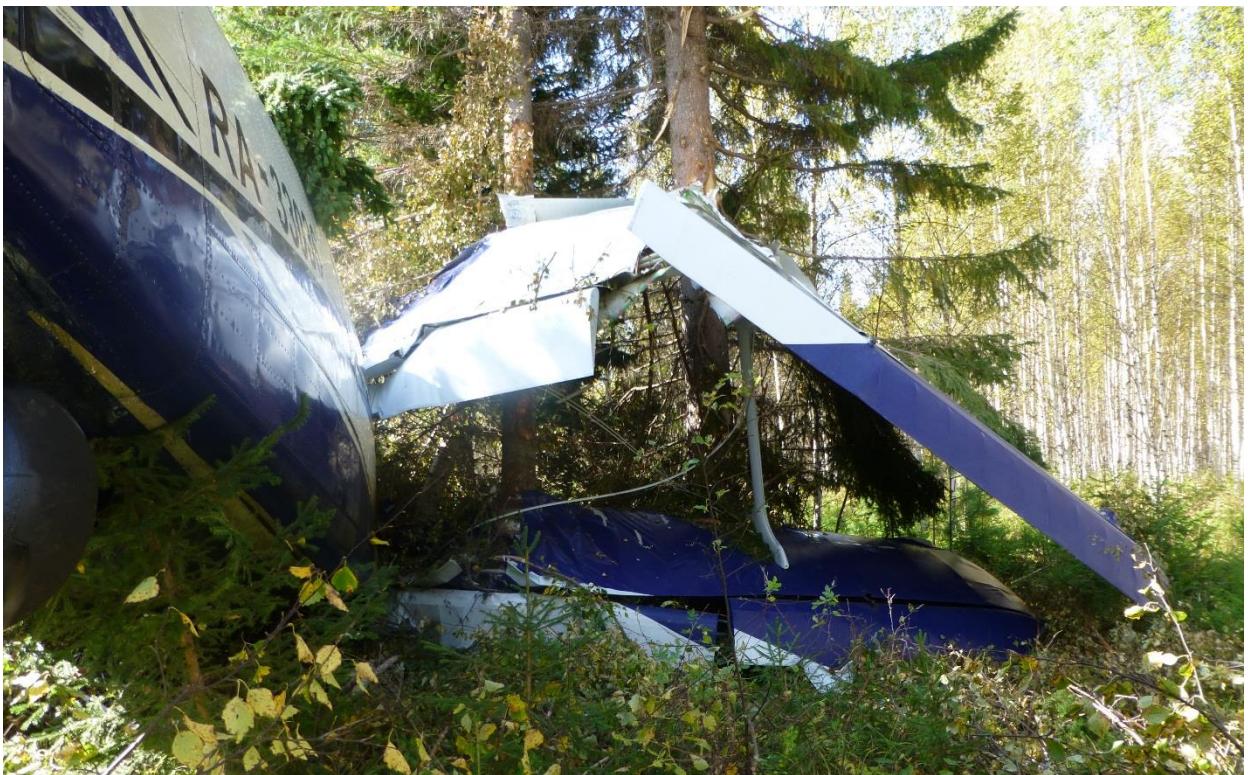
При столкновении с земной поверхностью и деревьями самолет получил существенные повреждения (Рис. 3, Рис. 4, Рис. 5).

Рис. 3. Вид самолета после АП

Рис. 4. Вид самолета слева после АП

Рис. 5. Вид самолета справа сзади после АП

Повреждены левые консоли верхнего и нижнего крыльев. Разрушена обшивка и деформированы силовые элементы.

Предкрылок левой консоли верхнего крыла имеет многочисленные повреждения и разрушения обшивки, деформации силовых элементов.

Правые консоли верхнего и нижнего крыльев по всей площади имеют деформации, разрушения обшивки и силовых элементов. Верхнее крыло переломлено в центральной части, его правая консоль в месте крепления к фюзеляжу вырвана вместе с обшивкой в районе шпангоутов № 4 и 5. Разрушены: правая бипланная стойка, передняя и задняя ленты расчалки, предкрылок. Закрылки находятся в выпущенном положении $\approx 45^\circ$.

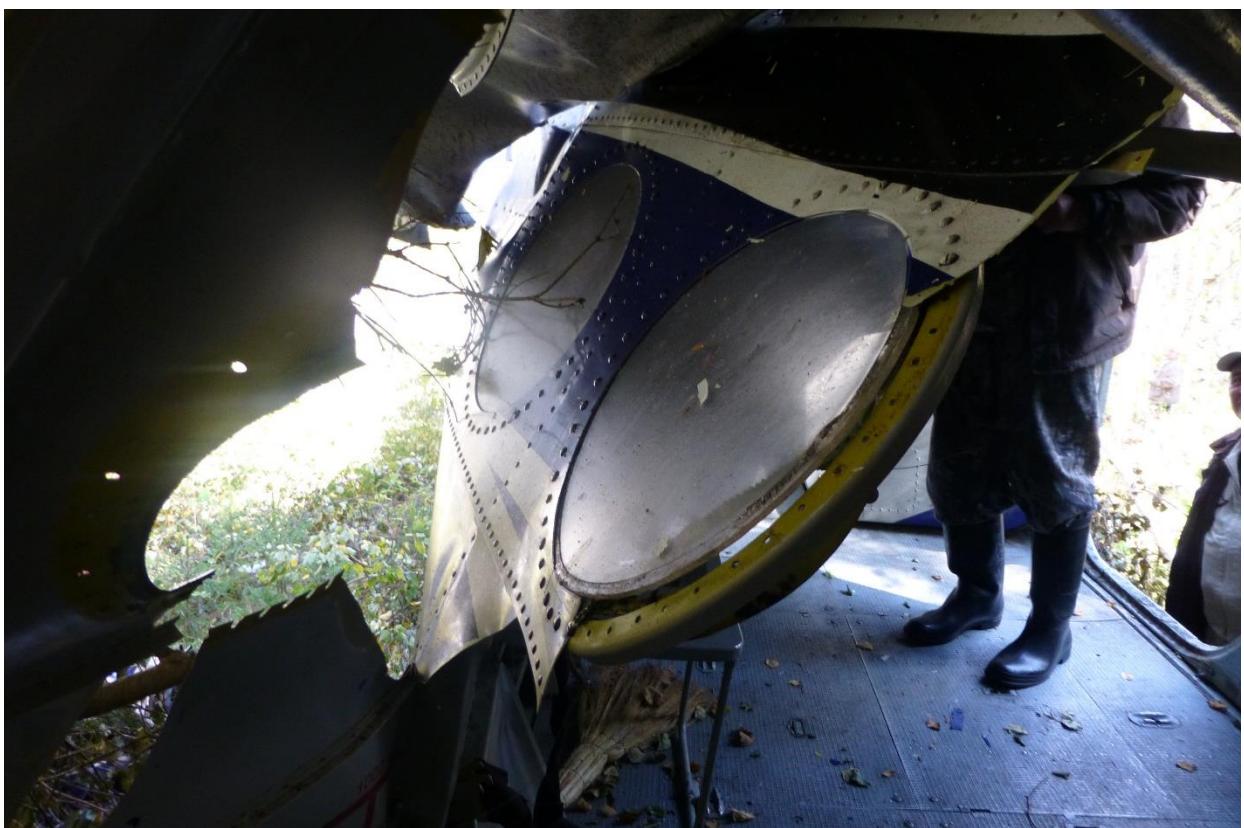
В передней части разрушены и деформированы обшивка и силовые элементы кабины пилотов в районе шпангоута № 3. Перегородка, отделяющая кабину пилотов от салона самолета, сорвана с конструктивного места крепления и смешена влево вниз в поперечном сечении фюзеляжа, рама остекления фонаря деформирована. В районе шпангоутов № 4 и 5 (правый борт) разрушена обшивка (Рис. 6) и деформированы силовые элементы, пол в месте крепления емкости для химикатов разрушен. Задняя часть фюзеляжа и оперение без видимых повреждений.

Рис. 6. Вид фюзеляжа из грузовой кабины после АП

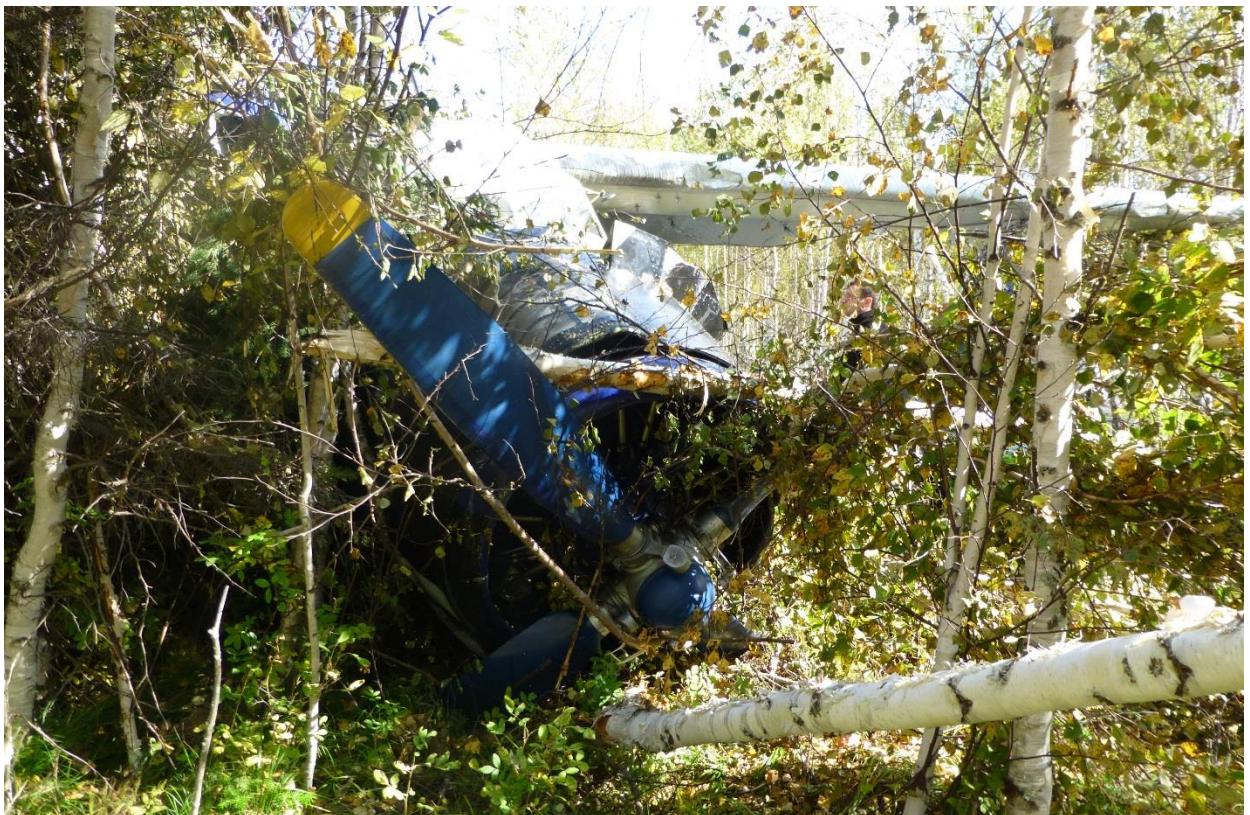
Деформированы: первая и четвертая лопасти воздушного винта (Рис. 7), капот двигателя, рама крепления двигателя, маслобак, воздухозаборник маслорадиатора и сам маслорадиатор.

Рис. 7. Вид воздушного винта после АП

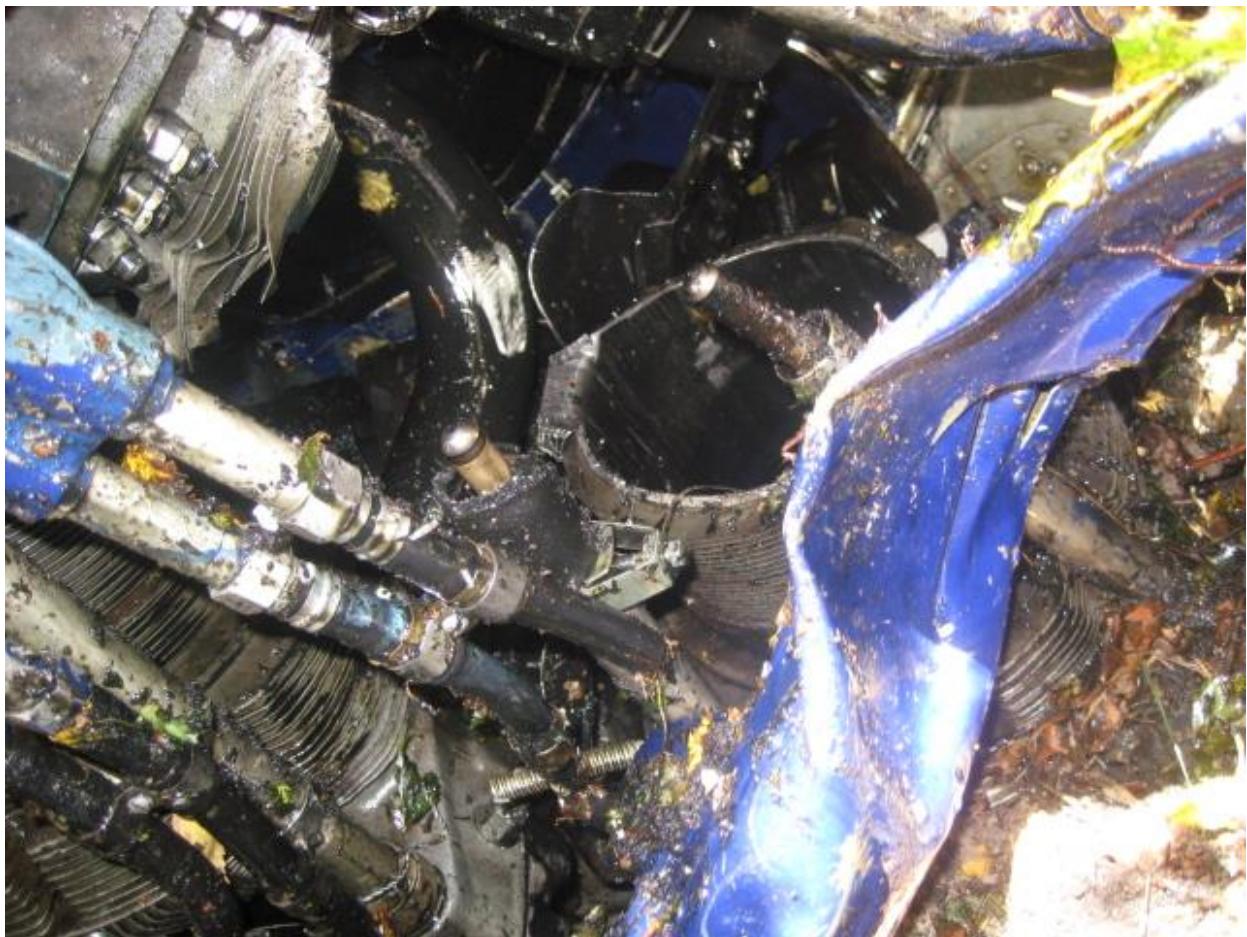
Пятый цилиндр разрушен в районе крепления к картеру, при этом нижняя часть цилиндра закреплена на шпильках к картеру двигателя. Сам цилиндр оторван и упирается головкой в земную поверхность (Рис. 8).

Рис. 8. Вид пятого цилиндра на месте АП

По результатам исследования было установлено, что разрушение цилиндра № 5 носит многоцикловый усталостный характер. Развитие разрушения произошло в зоне действия максимальных напряжений от рабочих нагрузок (с учетом силы бокового давления поршня на цилиндр) в двух отдельных сечениях.

Причиной авиационного происшествия с самолетом Ан-2 RA-33036 явилось падение мощности двигателя АШ-62 ИР из-за усталостного разрушения цилиндра № 5.

Усталостное разрушение цилиндра произошло вследствие производственного дефекта – отсутствие притупления острых кромок у отверстия Ø 12 мм под шпильку крепления гильзы к картеру в наиболее нагруженной зоне.

Вероятным фактором, способствовавшим возникновению разрушения, могла явиться неравномерность прилегания фланцев цилиндра и картера двигателя в указанной зоне.

5.2. Предприятиям, выполняющим ремонт двигателей АШ-62 ИР, в целях предупреждения случаев усталостного разрушения цилиндров включить в технологию ремонта операцию по контролю и притуплению острых кромок у отверстий Ø 12 мм под шпильки на фланцах гильз, как это предусмотрено ТРД АШ - 62 ИР/06 – 21 для острых кромок на сферических выемках.

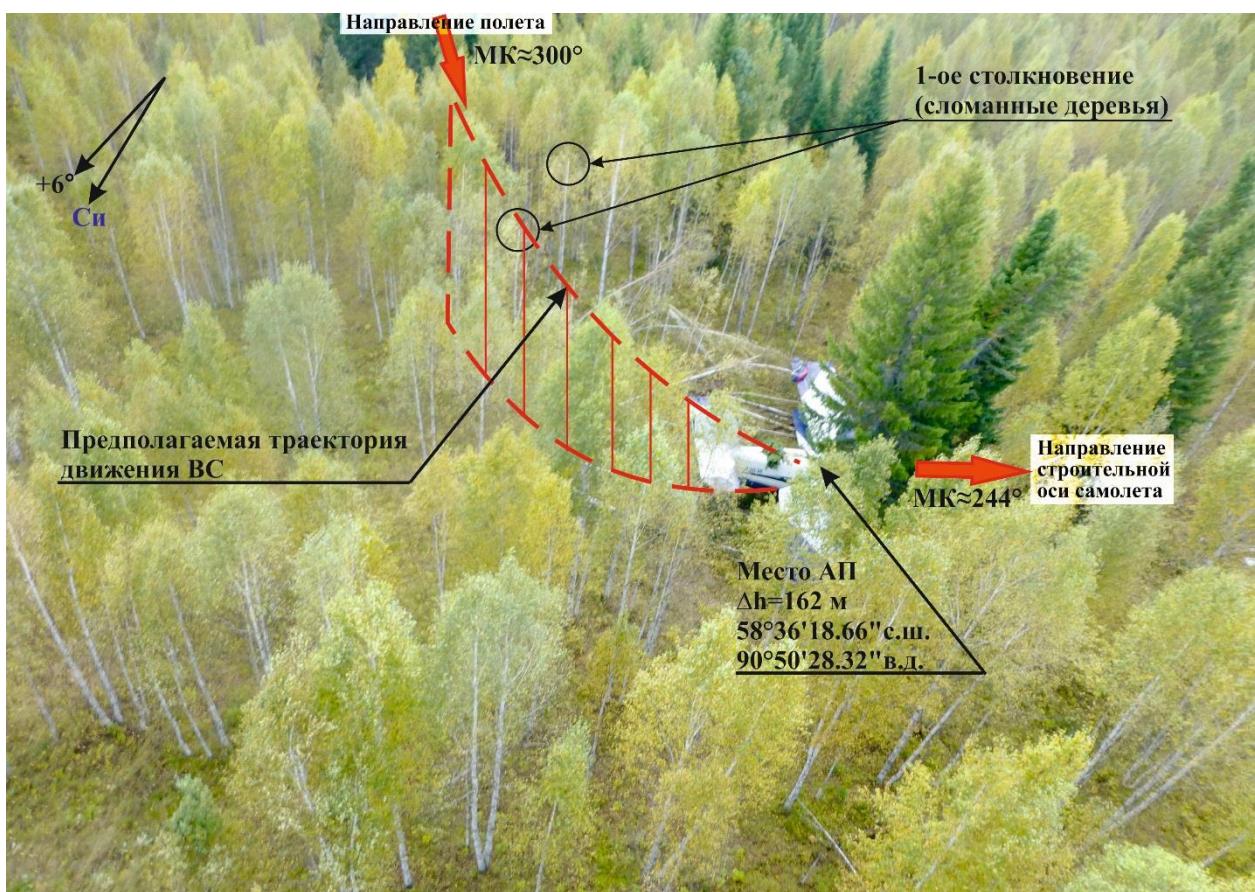
Рис. 10. Крохи места АП

Все элементы конструкции и агрегаты лежат компактно на месте АП. Характер повреждения деревьев, крыльев, фюзеляжа, шасси свидетельствуют о том, что столкновение ВС с деревьями и земной поверхностью произошло на малой скорости с большим углом тангажа.
