**АВІАЦІЙНА ПОДІЯ  
ОСТАТОЧНИЙ ЗВІТ**

**ВИМУШЕНА ПОСАДКА ПС ЗА МЕЖАМИ ПОСАДКОВОЇ  
ПЛОЩАДКИ ПРИ ВИКОНАННІ АХР**

| <b>ТИП ПС:</b> | Ан-2 |
| <b>РЕСТРАЦІЙНИЙ НОМЕР:</b> | UR-19717 |

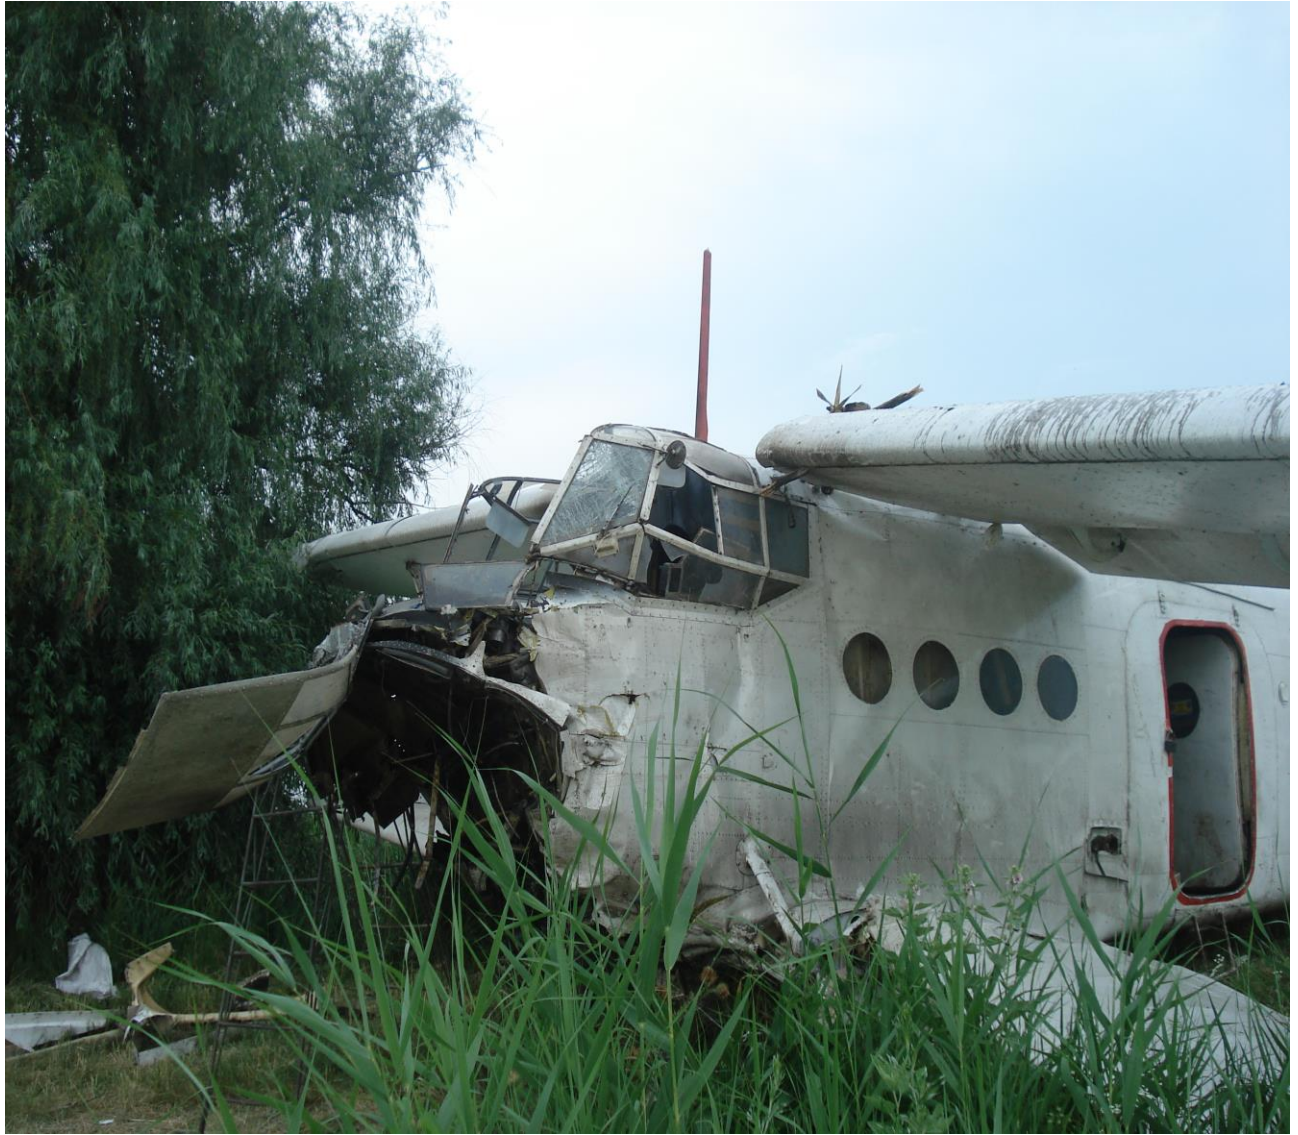
Виконувався 18 політ в цей день. Після виходу із гону в процесі виконання правого стандартного розвороту на 180° для повернення на поле, що оброблялося, сталася зупинка двигуна. Екіпажем виконана вимушена посадка на заболочену місцевість. При виконанні вимушеної посадки підібрати площадку для безпечного виконання вимушеної посадки можливості у КПС не було, через наявність заболоченої місцевості яка вкрита очеретом. Посадка виконана перед собою. При виконанні вимушеної посадки ПС зіткнулось правою верхньою консолю крила з деревом та з північним берегом річкового каналу. Відвернути літак від зіткнення з деревом чи перельоту через річковий канал КПС не мав можливості через брак висоти польоту 50 метрів та швидкості літака 140-150 км/год. При виконанні вимушеної посадки літак торкався очерету залишивши сліди довжиною 15-16 метрів та зіткнувся з північним берегом річкового каналу.

Місце авіаційної події знаходиться на ділянці поля, розташованого на 35 км річки Дунай та представляє собою покинути рисові чеки, зарослі очеретом. По краю поля проходить річковий канал шириною 6-12 метрів. На південній стороні річкового каналу знаходиться літак Ан-2 UR-19717 в нормальному положенні. На протилежній стороні каналу видно сліди довжиною 15-16 метрів прим'ятого очерету та шириною приблизно 3,5 метрів, що залишили колеса шасі літака при виконанні вимушеної посадки. Місце авіаційної події знаходиться на відстані 1950 метрів на захід від с. Лескі, та відстані 8.6 км на схід від н.п. Кілія. Літак лежить з МК-280° на північному березі річкового каналу на відстані 80 метрів від лісосмуги (130 метрів від річки Дунай), що розташована на березі річки Дунай (кордон України та Румунії).

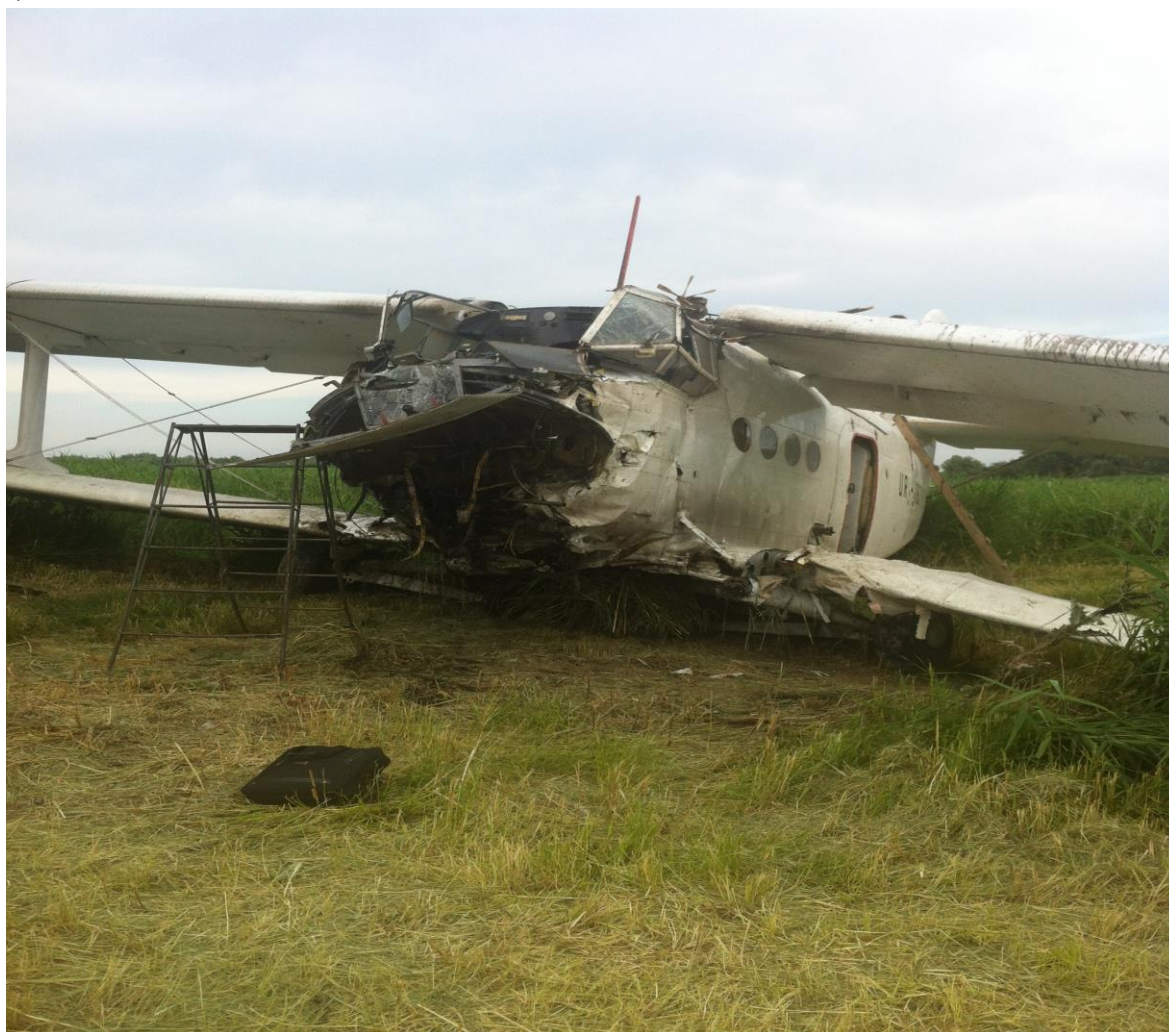
Внаслідок виконання вимушеної посадки ПС зіткнулось правою верхньою консоллю крила з деревом та двигуном з берегом річкового каналу. Літак отримав значні пошкодження правою верхньою консолю крила. Нижні крила мають гофри в місцях кріплення до центроплану літака. В результаті удару літака об берег каналу пошкоджено 4 лопаті повітряного гвинта АВ-2.

Фонарь пілотної кабіни зірвано і зруйновано. Приладна дошка пошкоджена. Пошкоджені 1-4, 5 та 6 шпангоути літака. Двигун зірвано з моторами. Зруйнована сільська господарча апаратура літака РТШ-1.

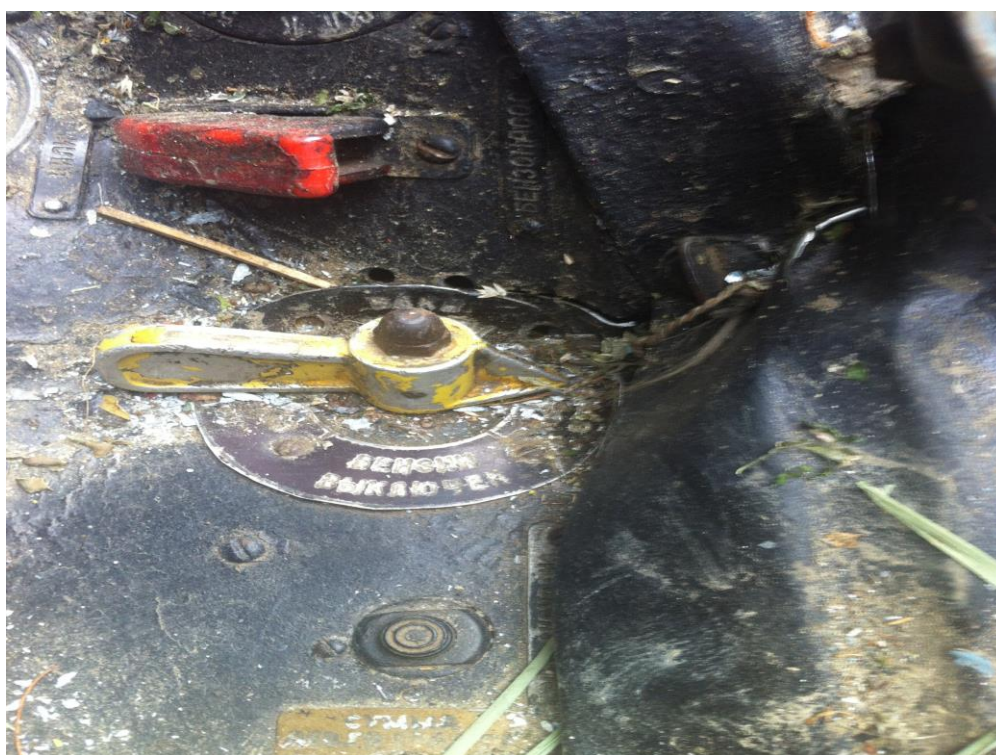
При огляді ПС на місці авіаційної події, комісія з розслідування виявила, що ручка керуванням 4-ходового крану була встановлена у положення «Правые открыты», тобто у положення виробітку палива з правої групи паливних баків. При подальшому огляді ПС було встановлено відсутність палива у правій групі паливних баків та відсутність палива у карбюраторі двигуна.

Місце заправки літака мінеральними добривами (селітрою) має невеличкій ухил, що приводило до перетікання палива з однієї групи баків до іншої.

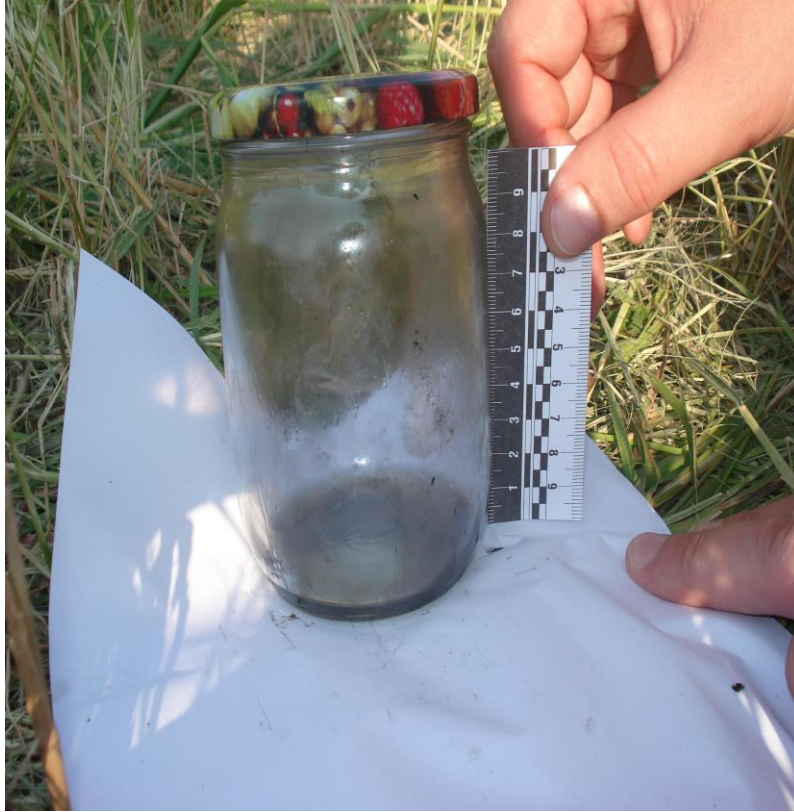
Комісія не змогла відібрати проби палива для його аналізу, так як його у літаку не було. Розслідуванням встановлено, що відмова двигуна сталася через відсутність палива на борту ПС.

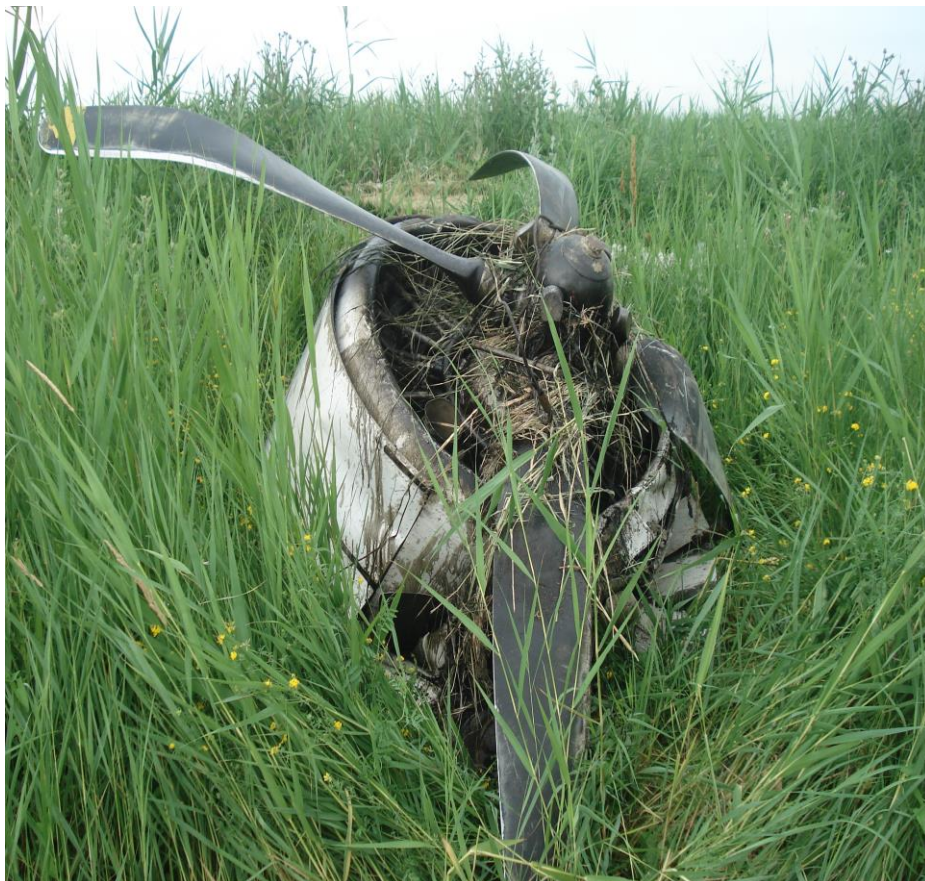
При огляді місця авіаційної події комісія відмічає, що повітряний гвинт скручено по кожній із 4-х лопатей на різний кут, що також свідчить про торкання гвинта земної поверхні сталося без підведення потужності двигуна до повітряного гвинта.
