Secretaría de Comunicaciones y Transportes  
Subsecretaría de Transporte  
Dirección General de Aeronáutica Civil  
Comisión Investigadora y Dictaminadora de Accidentes e Incidentes de Aviación

ACCIDENTE

EXP. No. ACCDTAFA019/2017MMTO

Aeronave: Marca Lear Jet Inc., Modelo 25B, Numero de serie **VER 1** Matrícula XA- VMC.

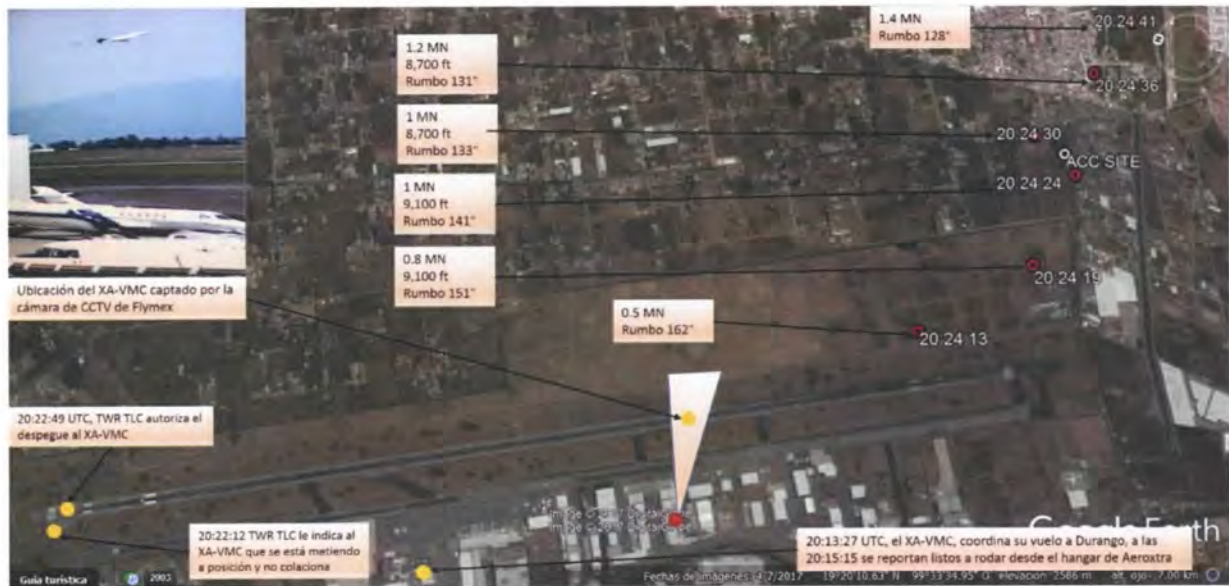
Existe una grabación de una cámara de CCTV situada en el hangar de Flymex, se observa a la aeronave XA-VMC con el drag chute<sup>3</sup> desplegado.

Fig. 1.1.1 Secuencia de la operación de la aeronave apoyada en información de las imágenes de radar.

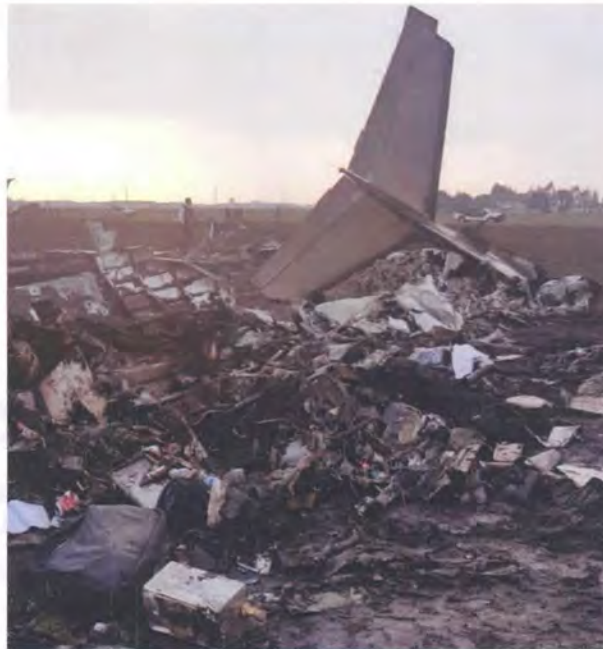
Las semialas izquierda y derecha, resultaron destruidas por impacto y fuego, los motores se encontraron desprendidos de su ubicación de diseño, la cabina de pasajeros y de pilotos también presenta daños por impacto y fuego, solamente el empenaje horizontal y las piernas del tren de aterrizaje se desprendieron presentando daños únicamente por impacto.

Fig. 1.3.1 Restos de la aeronave después de haber sido controlado el fuego

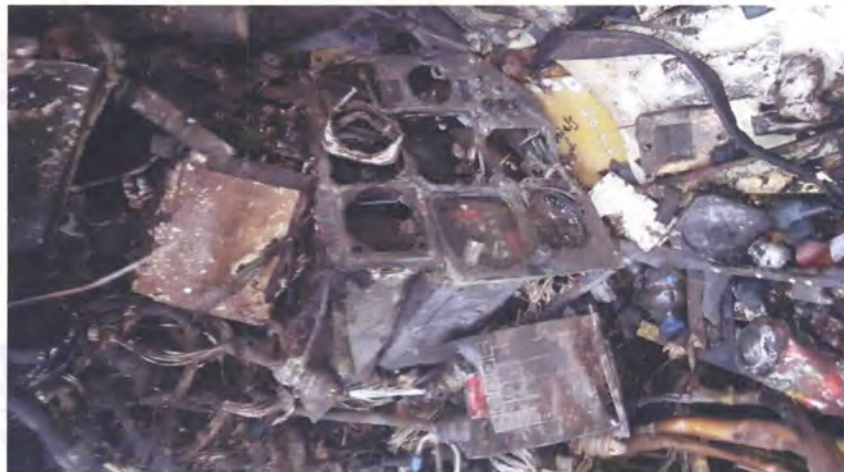
Toda la sección de aviónica resultó destruida por impacto y fuego.

Fig. 1.3.2 El tablero de instrumentos quedaron destruidos por impacto

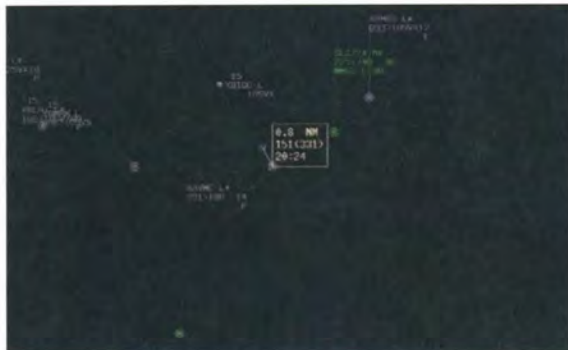
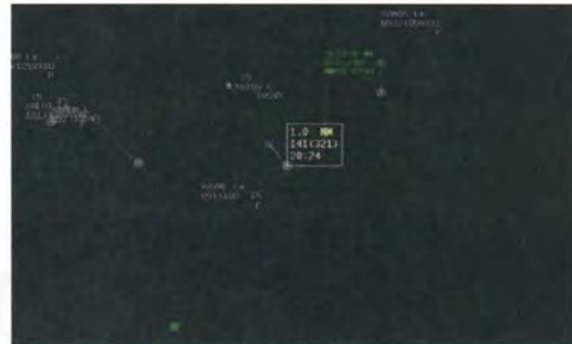
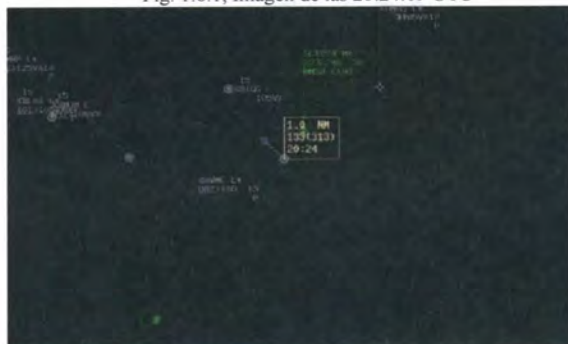
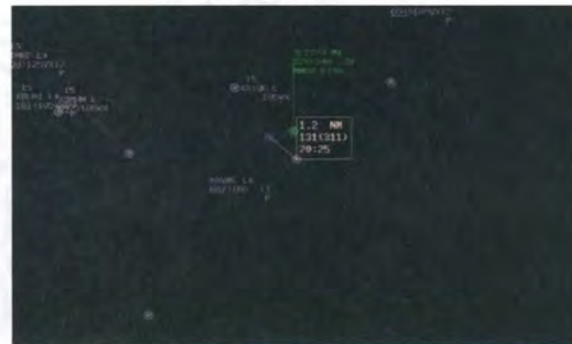
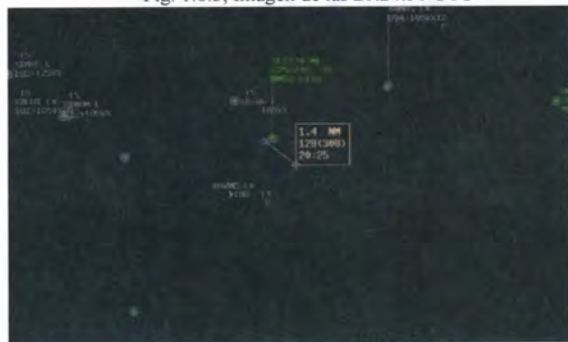
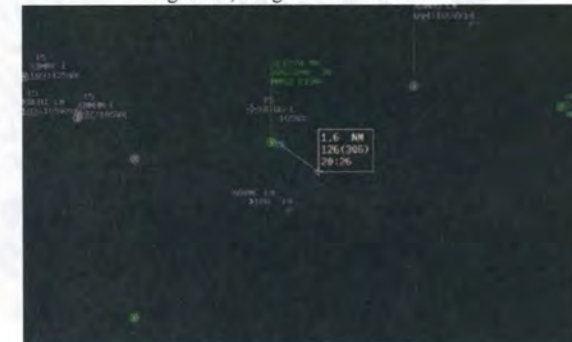
En base a la información que proporcionan las etiquetas de la aeronave están el rumbo, altitud y la distancia DME, las cuales son coherentes con los testimonios de testigos.

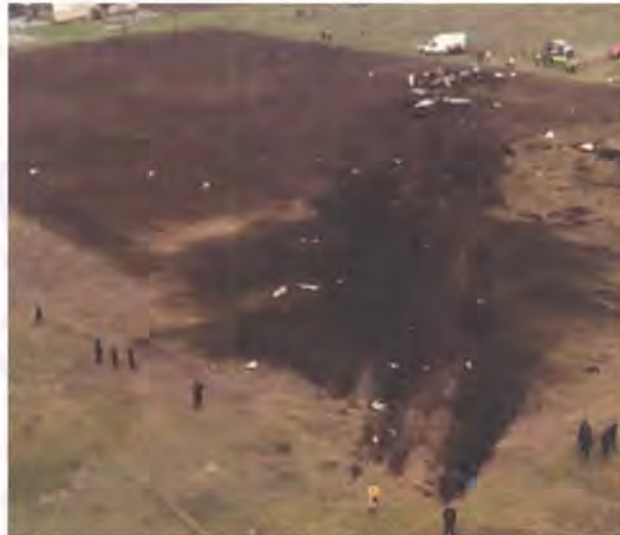
Fig. 1.11.1., Los restos se diseminaron a lo largo de una distancia de 116 metros contabilizados desde el primer impacto

Las huellas sobre el terreno indican que el primer impacto se realizó con la semiala derecha posteriormente con las piernas del tren de aterrizaje, la aeronave llevaba un rumbo hacia los 113° magnéticos, la compuerta del drag chute abierta, existen fragmentos quemados del main chute canopy, así como huellas de presencia de fuego desde el primer impacto.

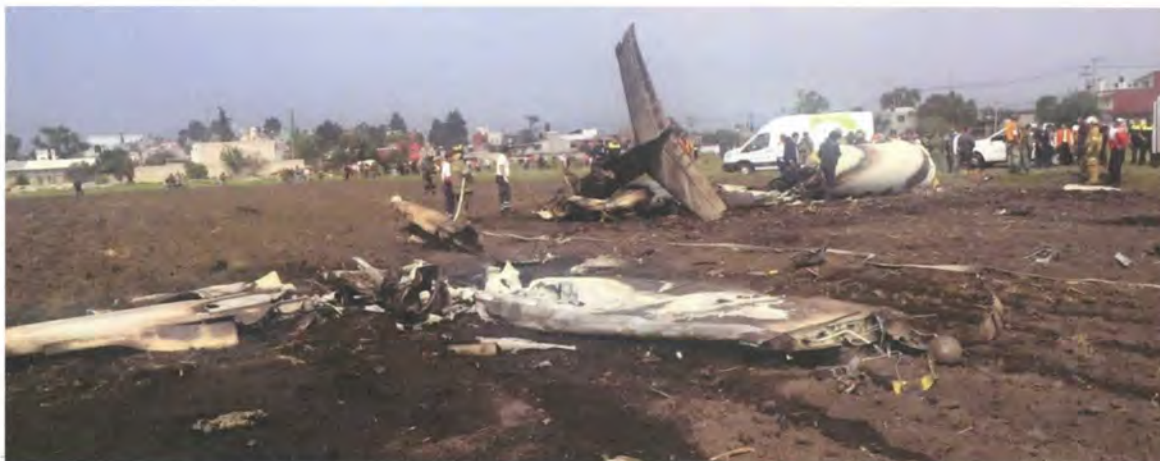
Fig. 1.11.2., diseminación de los restos se diseminaron a lo largo de una distancia de 116 metros contabilizados desde el primer impacto

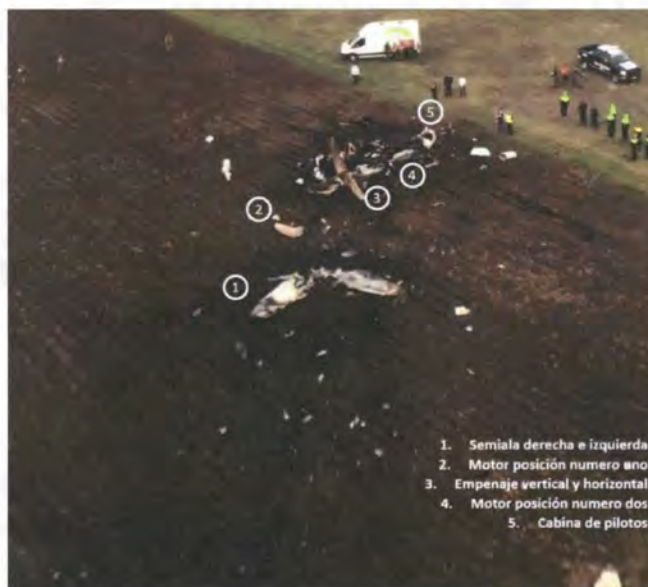
Se desprende el ala completa, ambos motores, la pierna derecha e izquierda y de nariz desprendidas de su lugar de diseño por el fuerte impacto contra el terreno, los flaps se encontraron en cero grados, el empenaje vertical y horizontal también tienen un ángulo en cero grados, huellas de las compuertas del tren de aterrizaje, como se muestra en la fig. 1.11.3.

Fig. 1.14.3., dinámica de la destrucción de la aeronave la cual realiza el impacto en un solo punto

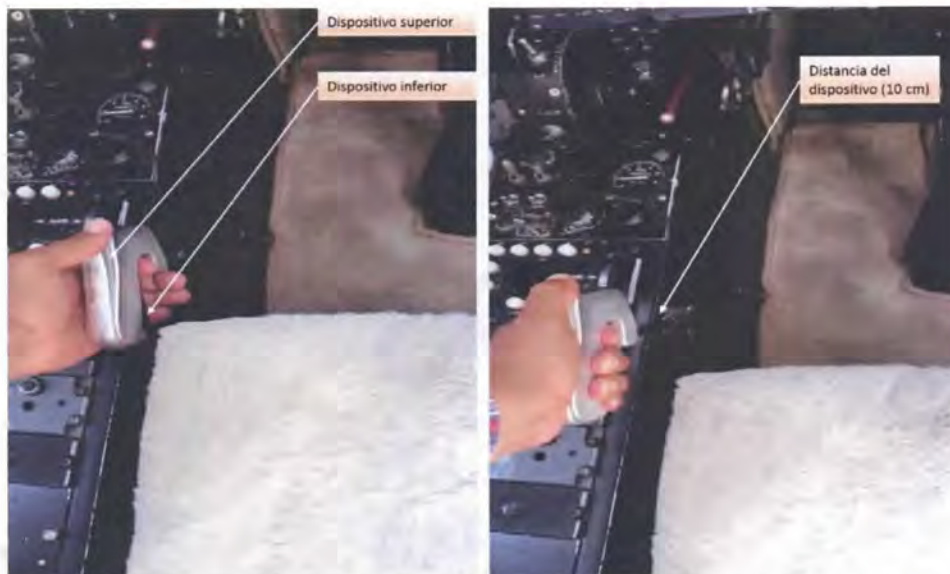
Fig. 1.18.1. Drag chute control handle con sus dispositivos de seguridad, y la distancia que recorre la varilla para desplegar el paracaídas (main chute canopy)

En la investigación de campo se determinó que el mecanismo de acción del drag chute fue comandada por el copiloto, aunque no se puede determinar el momento de la activación debido a que no contaba con un registrador de datos de vuelo y la grabadora de voz no fue localizada entre los restos.

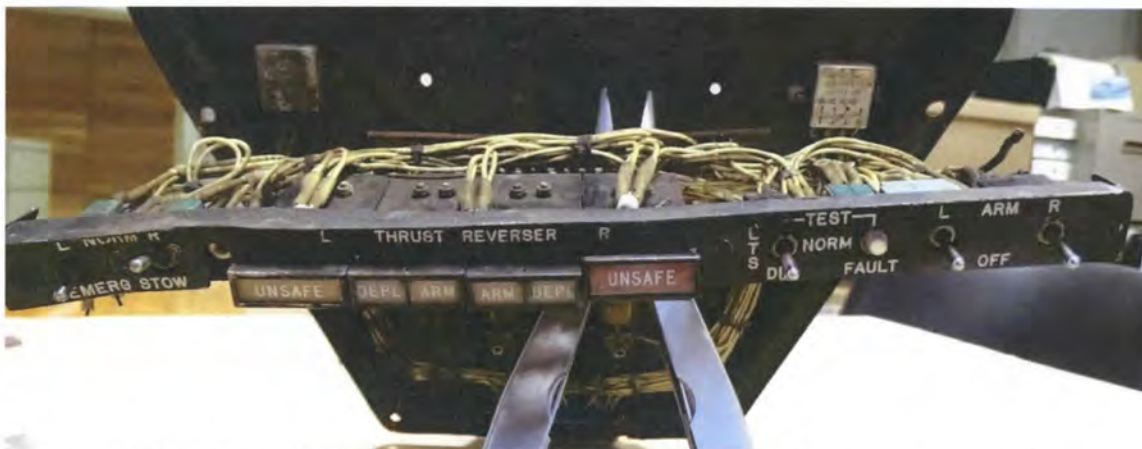
1.18.3., panel anunciador de motor localizado entre los restos el cual fue resguardado por el investigador a cargo

Se extrajo del switch UNSAFE L (motor posición número uno), los dos bulbos de los cuales el filamento de ambos bulbos estaban rotos determinándose que ese switch estaba iluminado al momento del impacto, los filamentos de los bulbos UNSAFE R (motor posición número dos), no estaban rotos. Entre los restos de la aeronave se logró identificar el indicador de potencia mecánico del motor posición número uno el cual por las muescas de impacto que presentaba indicaba la posición de IDLE y el indicador de potencia era coherente con la indicación física.

- 2.15. Se realizó el análisis de los bulbos del switch UNSAFE L (motor posición número uno), de los cuales los dos bulbos el filamento de ambos bulbos estaban rotos determinándose que ese switch estaba iluminado al momento del impacto, los filamentos de los bulbos UNSAFE R (motor posición número dos), no estaban rotos.

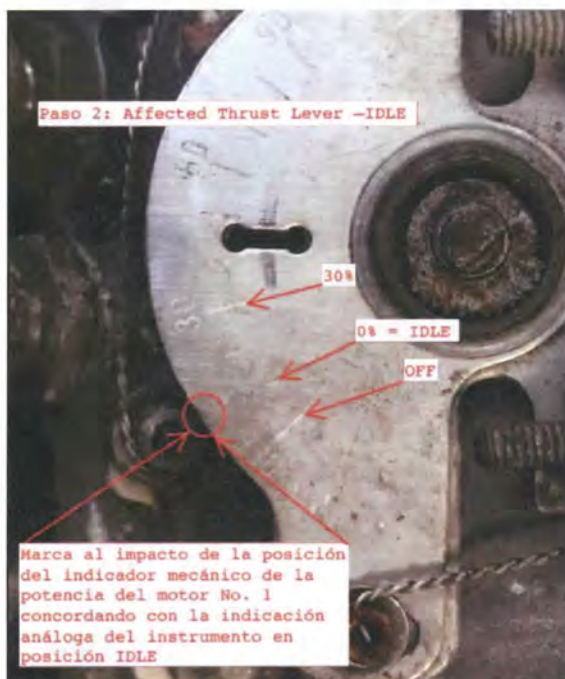
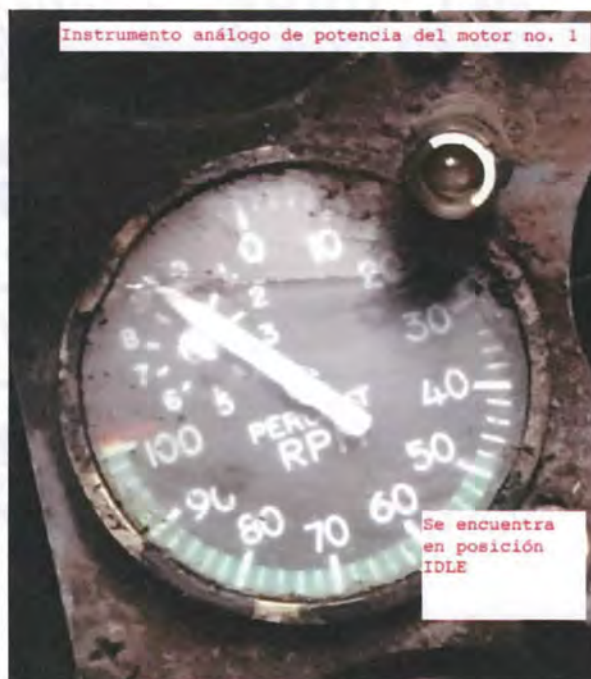
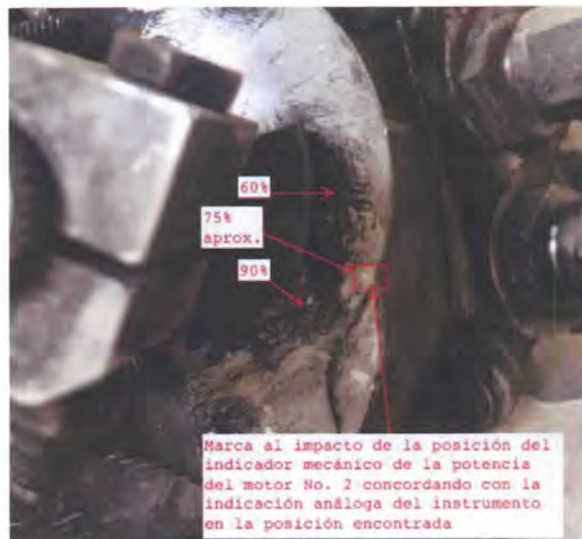
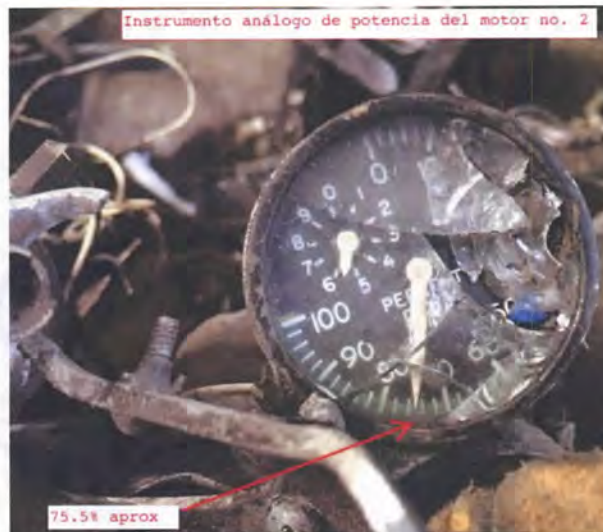
Las evidencias obtenidas del panel anunciador y de los indicadores físicos de potencia e instrumentos es coherente indicativo que el motor número uno se encontraba en IDLE, el motor posición número dos en un 75% de la potencia.

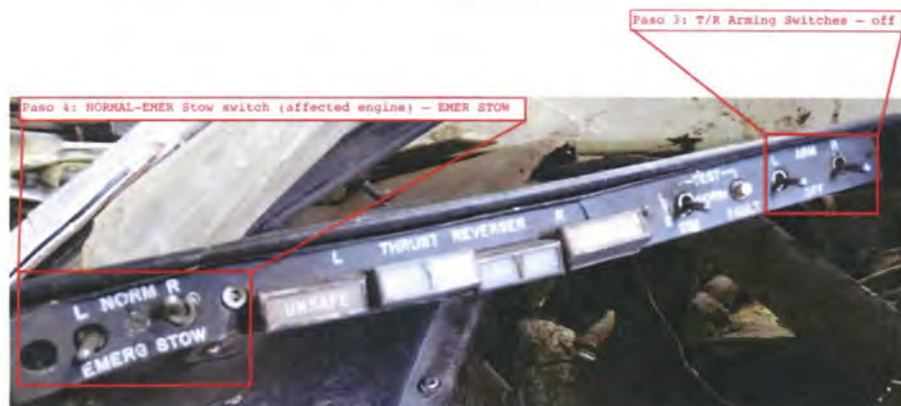
También se verificó la configuración en cabina, la cual da evidencias que la tripulación estuvo realizando el procedimiento de INDICATION OF THRUST REVERSER DEPLOYMENT DURING TAKE OFF ABOVE V<sub>1</sub>, el procedimiento indica los siguientes:

1.18.9 selección del motor número uno, y los arm en posición de OFF

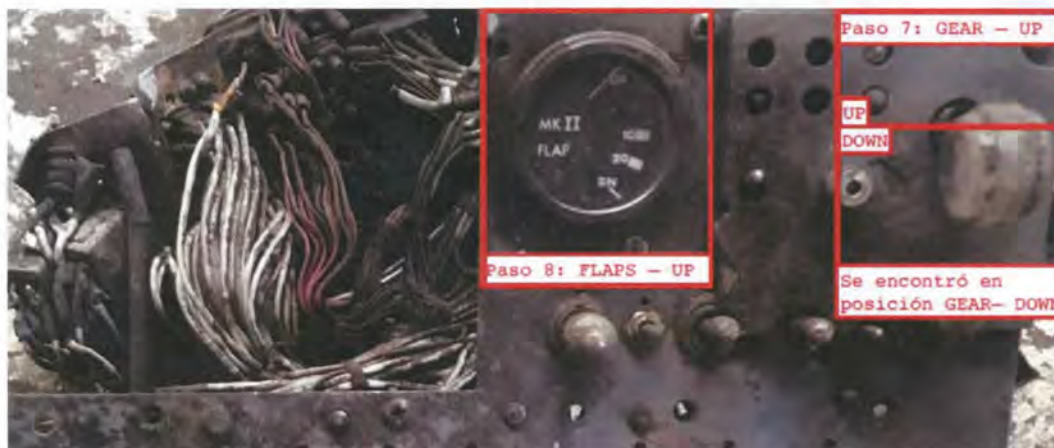
De la configuración de cabina también coinciden la posición de tren a aterrizaje abajo y flaps arriba, con la lista de verificación relacionada con la indicación del despliegue de la reversa durante el despegue arriba V<sub>1</sub>.

Cabe señalar que las reversas de ambos motores físicamente se encontraron en la posición de retraídos es decir no estaban desplegadas.

1.18.10 posición de flaps y tren de aterrizaje
