**МЕЖГОСУДАРСТВЕННЫЙ АВИАЦИОННЫЙ КОМИТЕТ
КОМИССИЯ ПО РАССЛЕДОВАНИЮ АВИАЦИОННЫХ ПРОИСШЕСТВИЙ**

**ОКОНЧАТЕЛЬНЫЙ ОТЧЕТ
ПО РЕЗУЛЬТАТАМ РАССЛЕДОВАНИЯ АВИАЦИОННОГО ПРОИСШЕСТВИЯ**

Вид авиационного происшествия	Катастрофа
Тип воздушного судна	Самолет Ан-2
Государственный и регистрационный опознавательные знаки	РА-33061
Собственник	Частное лицо
Авиационная администрация	Саха (Якутское) МТУ Росавиации
Место происшествия	РФ, Республика Саха (Якутия), район озера Сюрюн-Кюель, координаты: 64°52'55.49" с. ш. и 130°46'03.10" в. д.
Дата и время	30.08.2019, 07:30 местного времени (29.08.2019 22:30 UTC), день

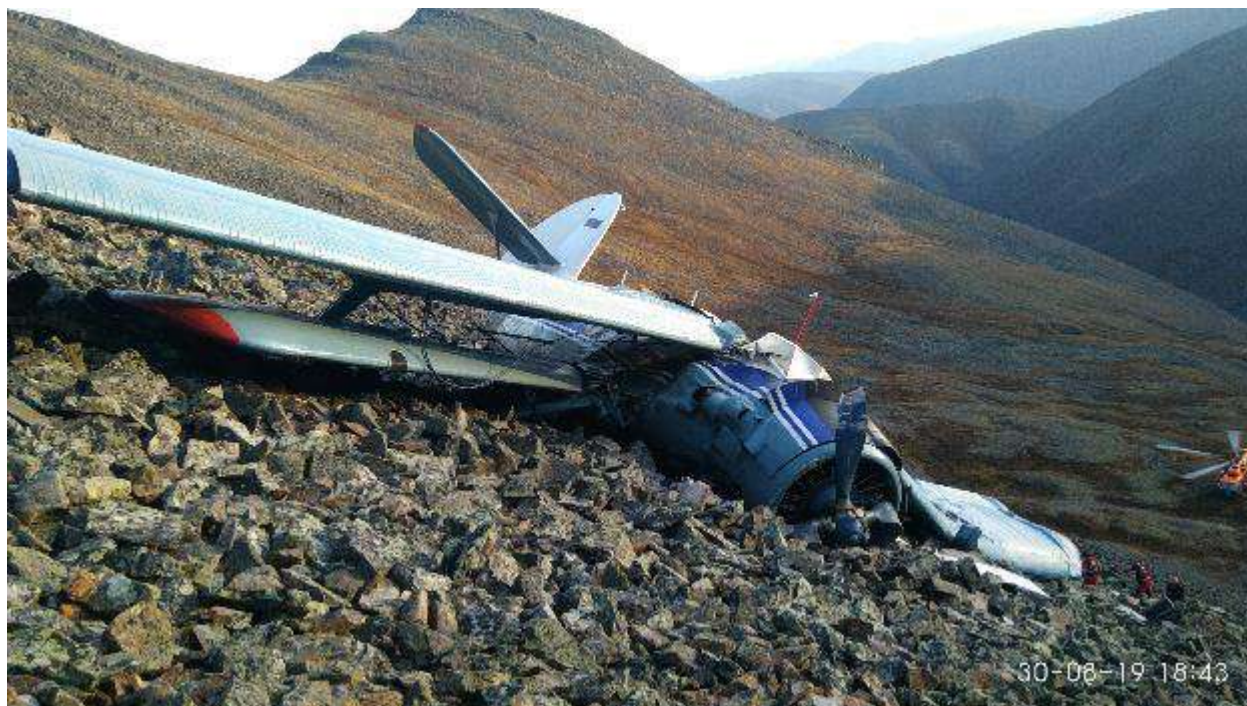
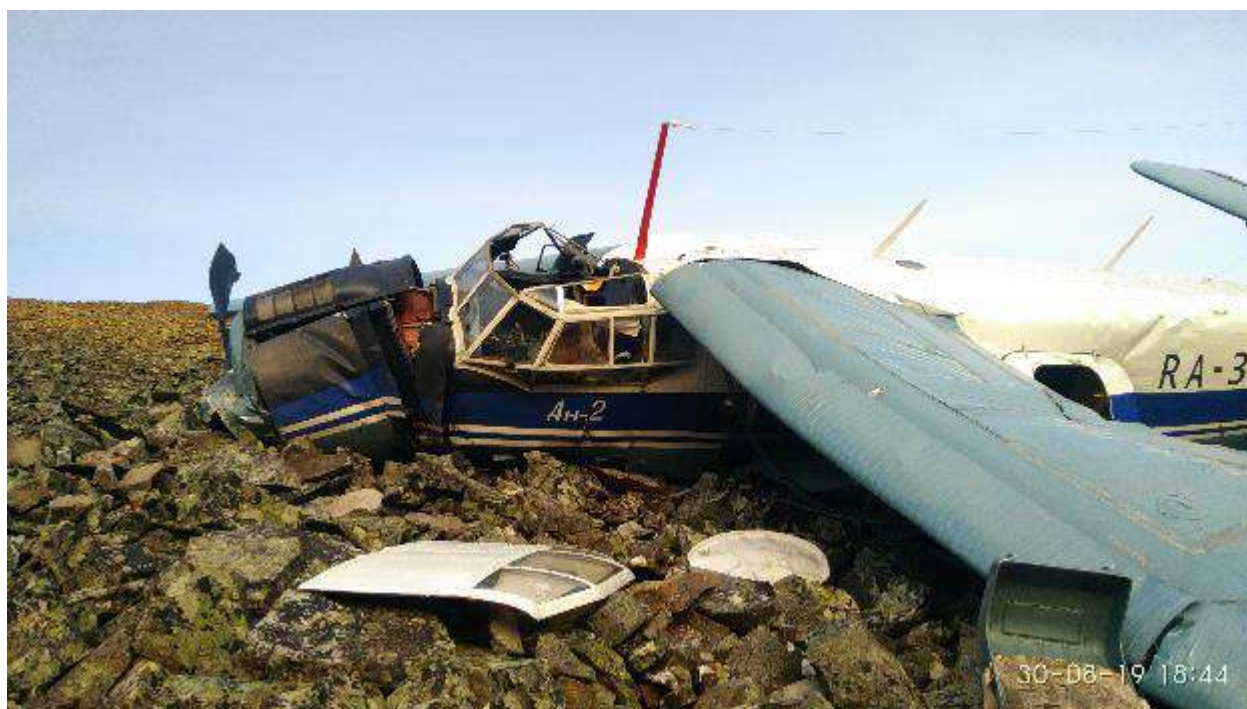
При столкновении с перевалом Верхоянского хребта ВС существенно повреждено (Рис. 2, Рис. 3).

Рис. 2. Вид самолета после АП

Рис. 3. Вид самолета после АП

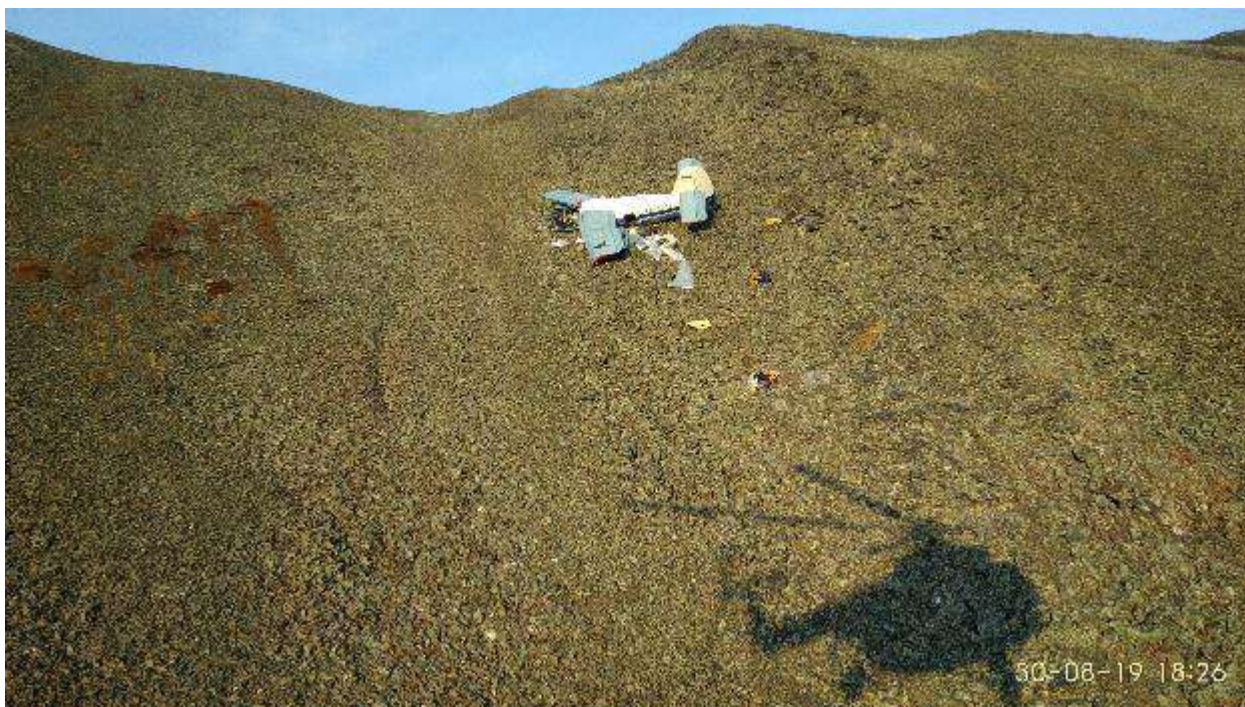
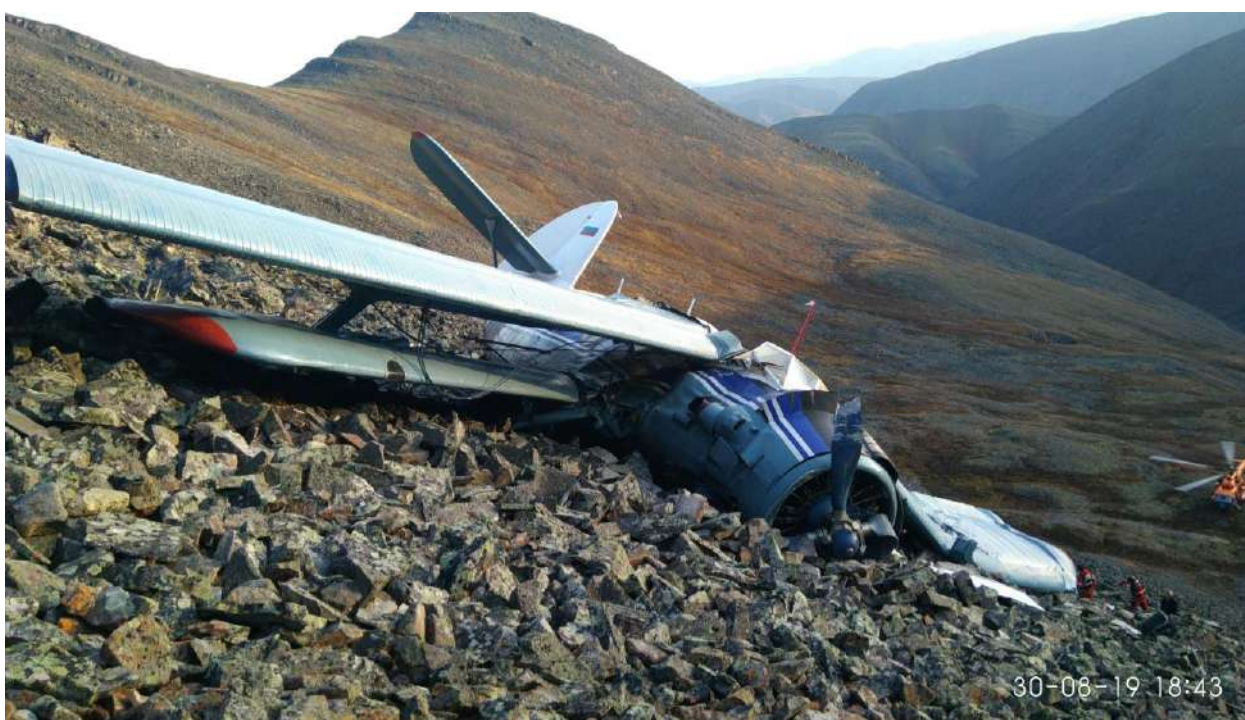
В ходе облета места АП на вертолете было установлено, что ВС находится на южном склоне перевала Верхоянского хребта в районе озера Сюрюн-Кюель, на удалении 311 км, в азимуте $A_i = 9^\circ$ от аэродрома Якутск. ВС на месте АП находится с ИК = 270° в ≈ 30 м от вершины перевала. Превышение места АП над уровнем моря составляет ≈ 1450 м, магнитное склонение минус 17° . По объяснению членов СПДГ, уклон горы в месте АП составляет не менее 45° . Общий вид места АП представлен на Рис. 5, 6.

Рис. 5. Общий вид места АП

Рис. 6. Общий вид места АП

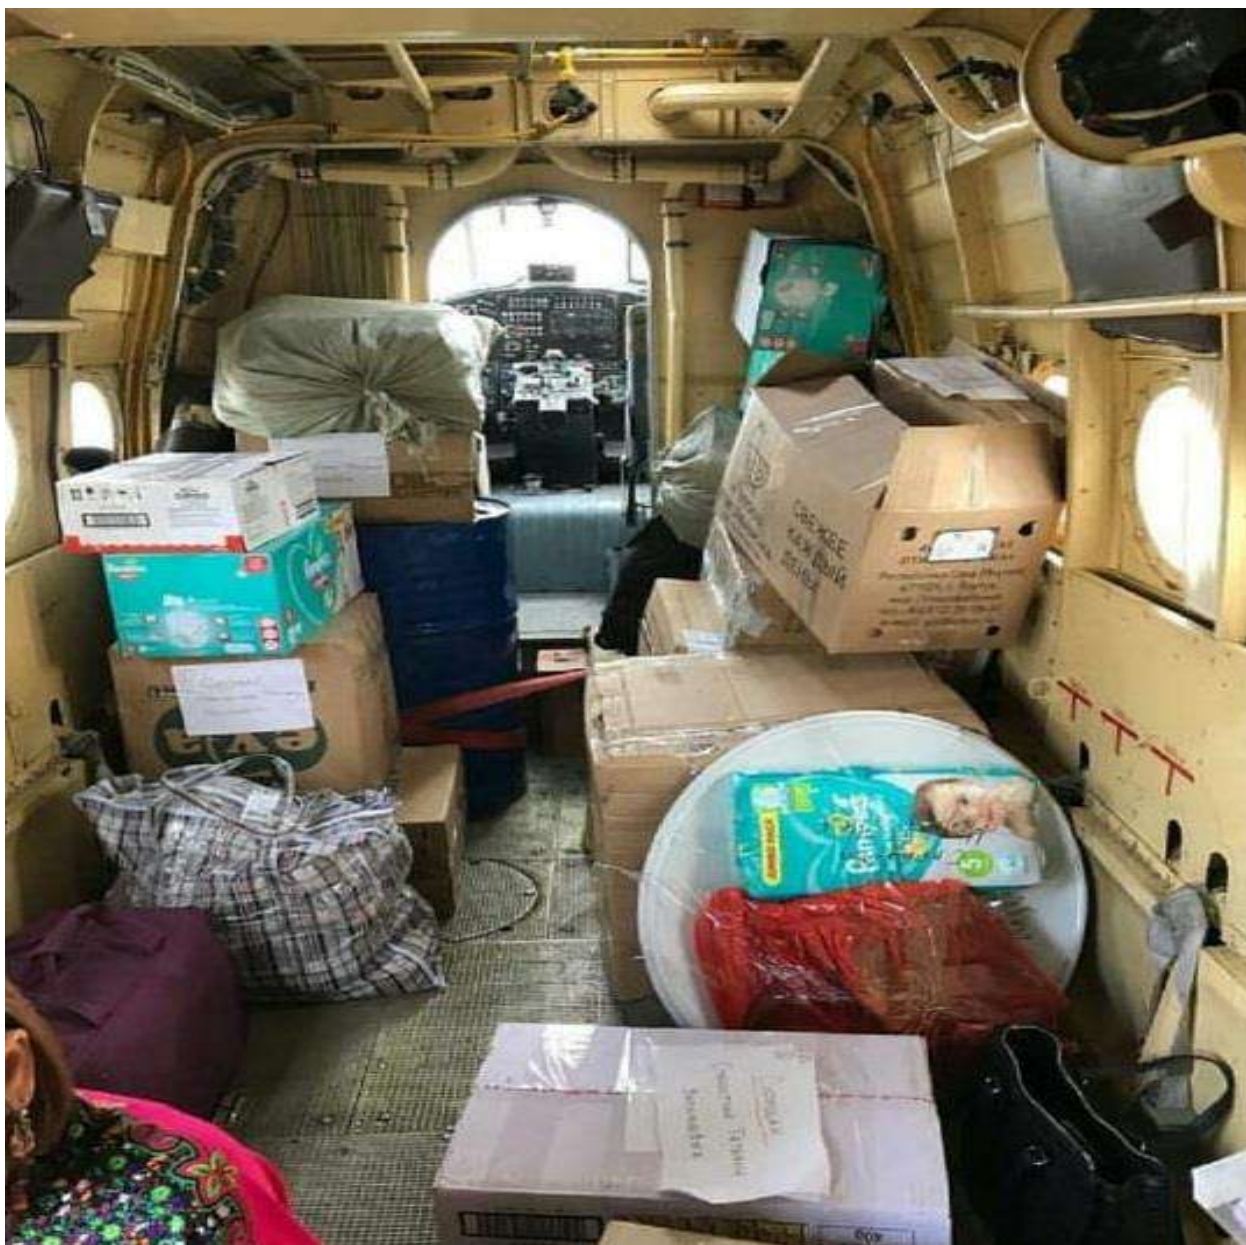
Рис. 7. Вид груза после загрузки его на борт ВС

На фотографии видно, что груз в пассажирской кабине перед полетом должным образом не закреплен, что также могло быть причиной травмирования пассажиров.

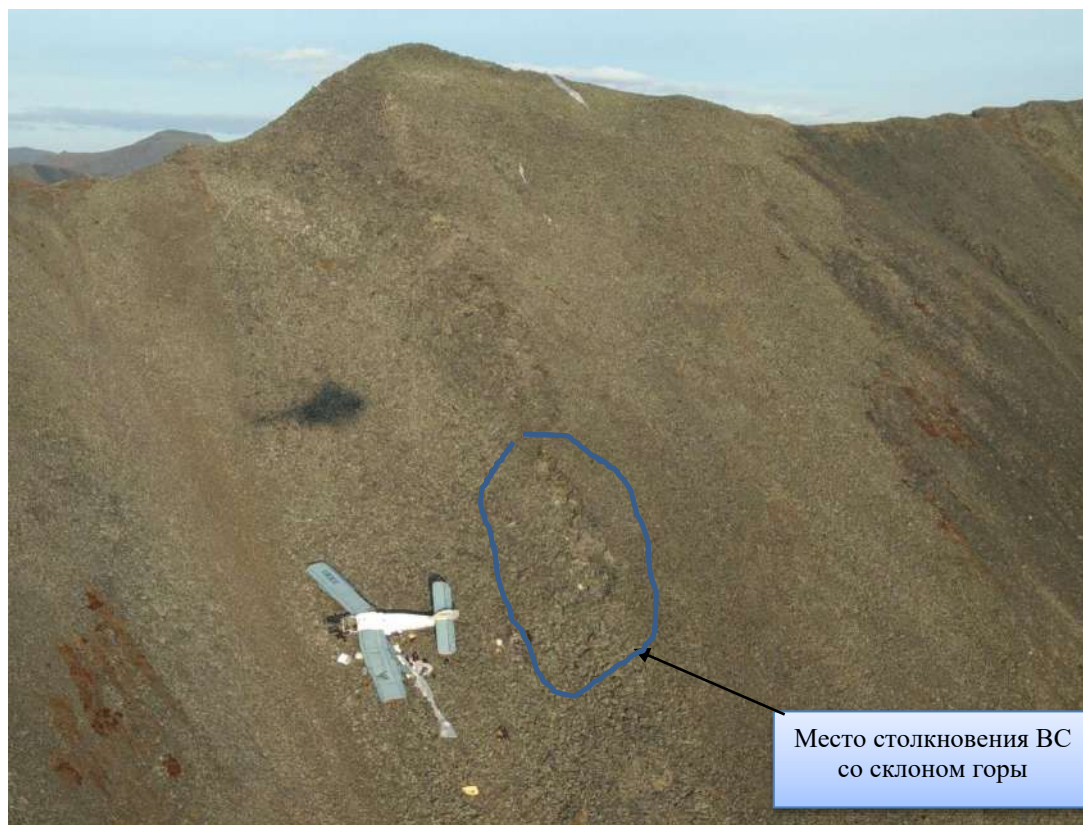
перед вершиной хребта, при этом мощности двигателя не хватило для удержания самолета от снижения. Попытка выполнить отворот от горы была предпринята поздно - в процессе выполнения левого разворота самолет столкнулся со склоном горы (полет по маршруту проходил с ИК \approx 10°, самолет лежит на вершине хребта с ИК \approx 270°). На Рис. 10 показано положение ВС после АП.

Рис. 10. Вид места АП.

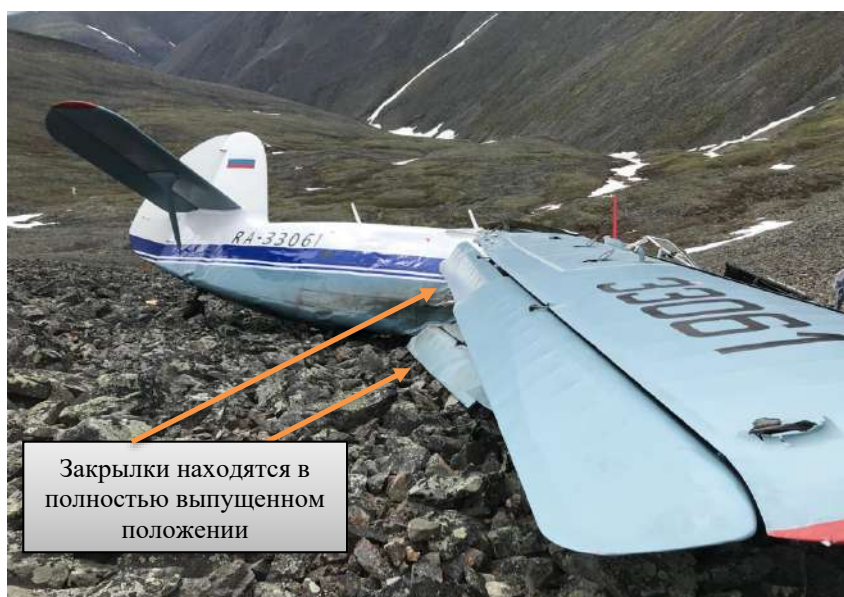
Судя по фотографии (Рис.11), в момент столкновения ВС с горой закрылки находились в полностью выпущенном положении.

Рис.11. Положение механизации крыла ВС после АП
