**МЕЖГОСУДАРСТВЕННЫЙ АВИАЦИОННЫЙ КОМИТЕТ
КОМИССИЯ ПО РАССЛЕДОВАНИЮ АВИАЦИОННЫХ ПРОИСШЕСТВИЙ**

**ОКОНЧАТЕЛЬНЫЙ ОТЧЕТ
ПО РЕЗУЛЬТАТАМ РАССЛЕДОВАНИЯ АВИАЦИОННОГО ПРОИСШЕСТВИЯ**

Вид авиационного происшествия	Авария
Тип воздушного судна	Самолет Boeing 737-500
Государственный и регистрационный опознавательные знаки	VQ-BPS (Бермуды)
Собственник	ПАО «Авиакомпания «ЮТэйр»
Эксплуатант	ПАО «Авиакомпания «ЮТэйр»
Авиационная администрация места АП	Коми МТУ Росавиации
Авиационная администрация по принадлежности ВС	Тюменское МТУ Росавиации
Место происшествия	Российская Федерация, Республика Коми, аэропорт Усинск, координаты: 65°59'49.83" с. ш. и 57°22'29.84" в. д.
Дата и время	09.02.2020, 12:27 местного времени (09:27 UTC), день

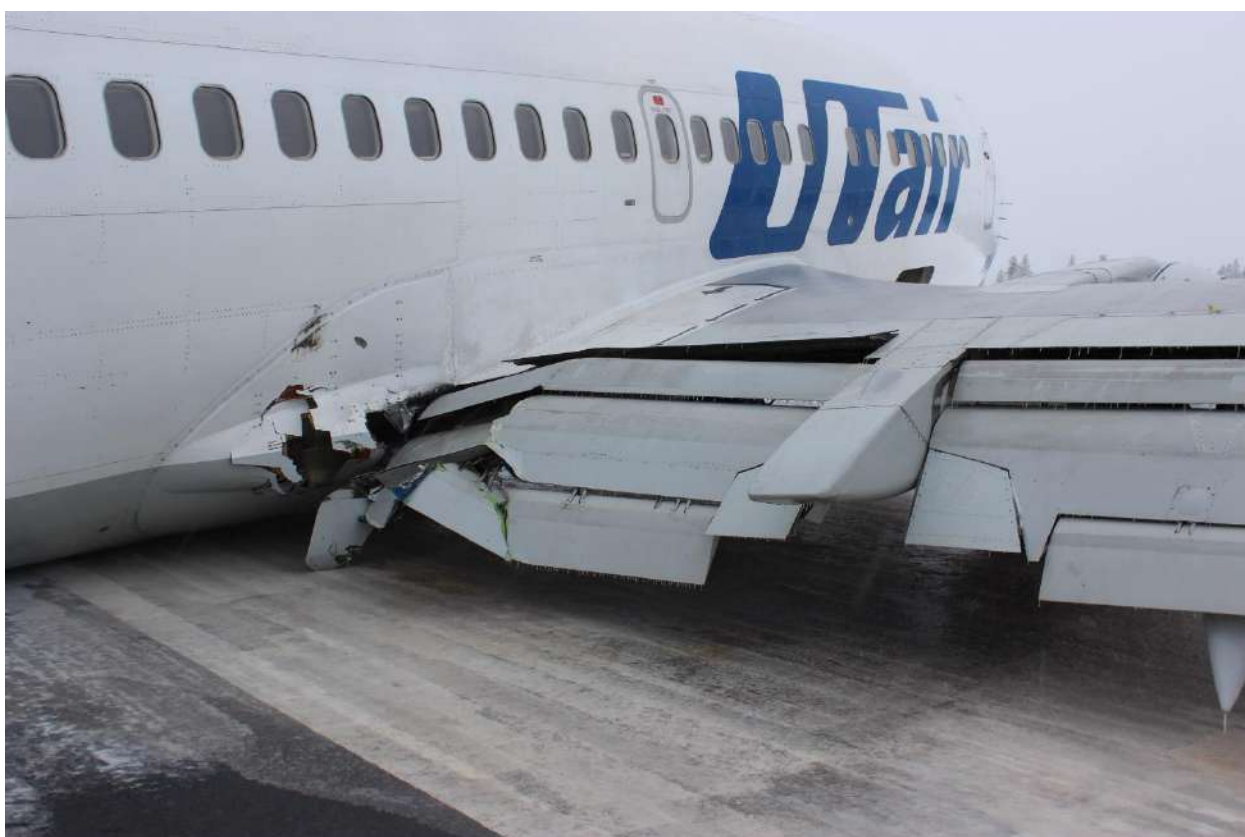
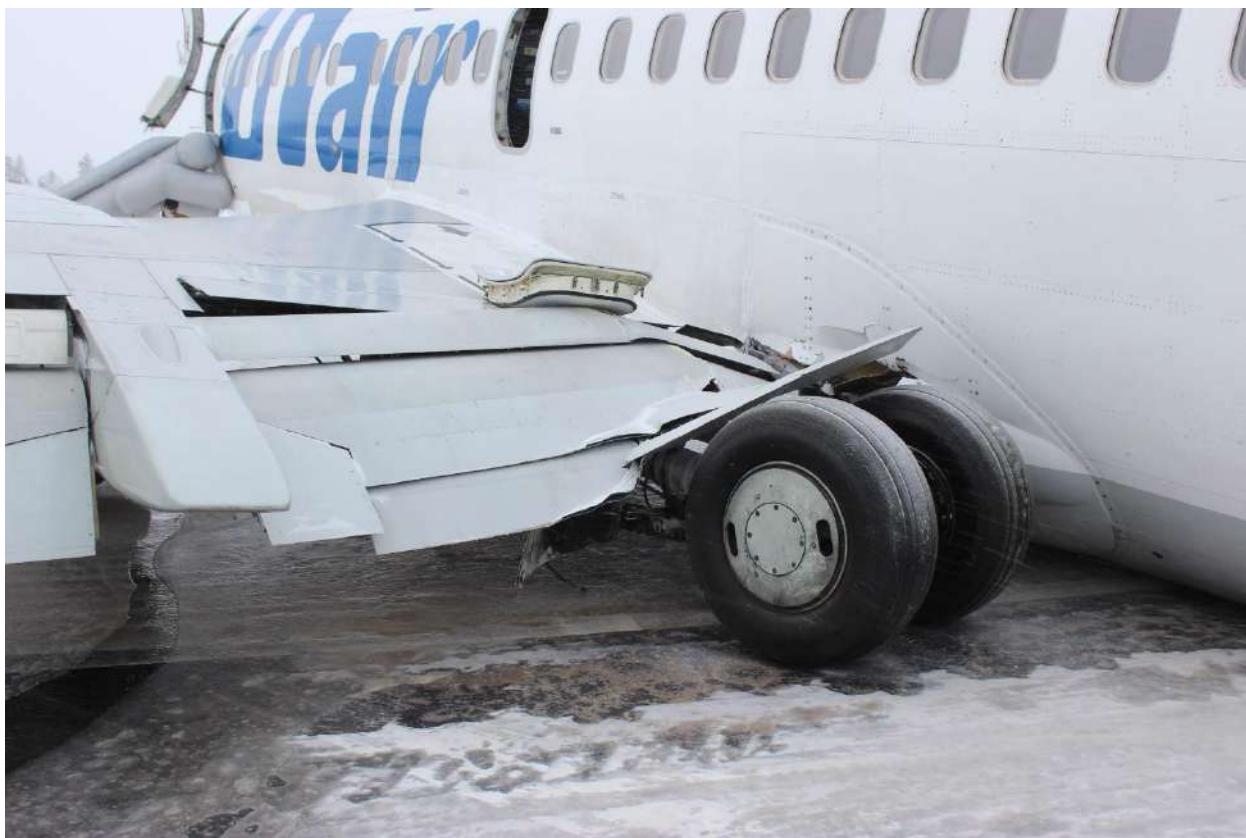
В результате АП на ВС повреждены пневматики и реборды колес передней стойки шасси, левая основная опора шасси после посадки сложилась назад по полету, правая основная опора шасси отделилась от конструкции ВС. При складывании основных опор шасси ВС получило повреждения фюзеляжа и механизации крыла (Рис. 1, Рис. 2).

Рис. 1. Вид самолета после АП

Рис. 2. Вид самолета после АП

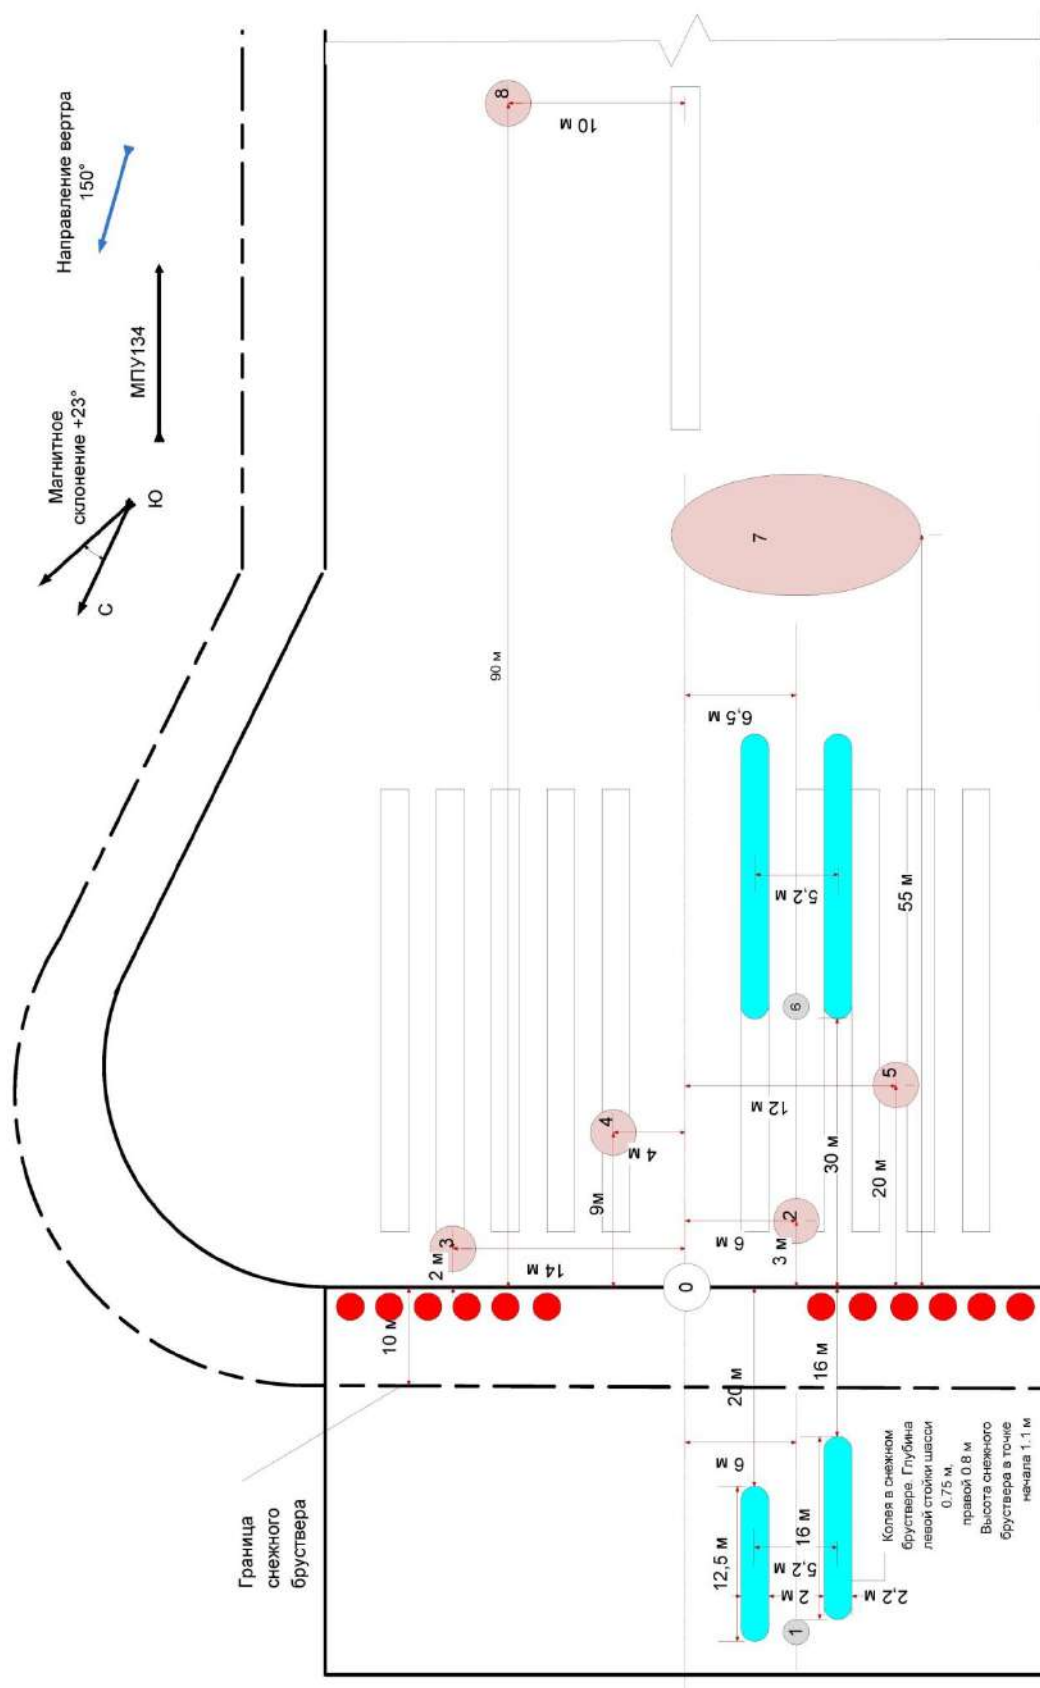
Рис. 14. Кроки места АП (не в масштабе)

Место столкновения ВС (1) основными стойками шасси произошло на удалении 32 м до входного торца ВПП (0), в пределах укрепленного участка ВПП, правее 6.5 м ее продолженной оси (определено по характерным следам от пневматиков колес на снежном бруствере высотой 1.1 м) (Рис. 14). Кроки места АП составлялись в день АП членом комиссии (представителем Росавиации) и представителями АО «Комиавиатранс».

Максимальное превышение снежного брусстера вдоль всей ширины укрепленного участка ВПП составляет 1.1 м. Ширина колеи в месте первого касания составляет 5.2 м. Длина следа от колес правой тележки шасси составляет 16 м, от колес левой тележки шасси

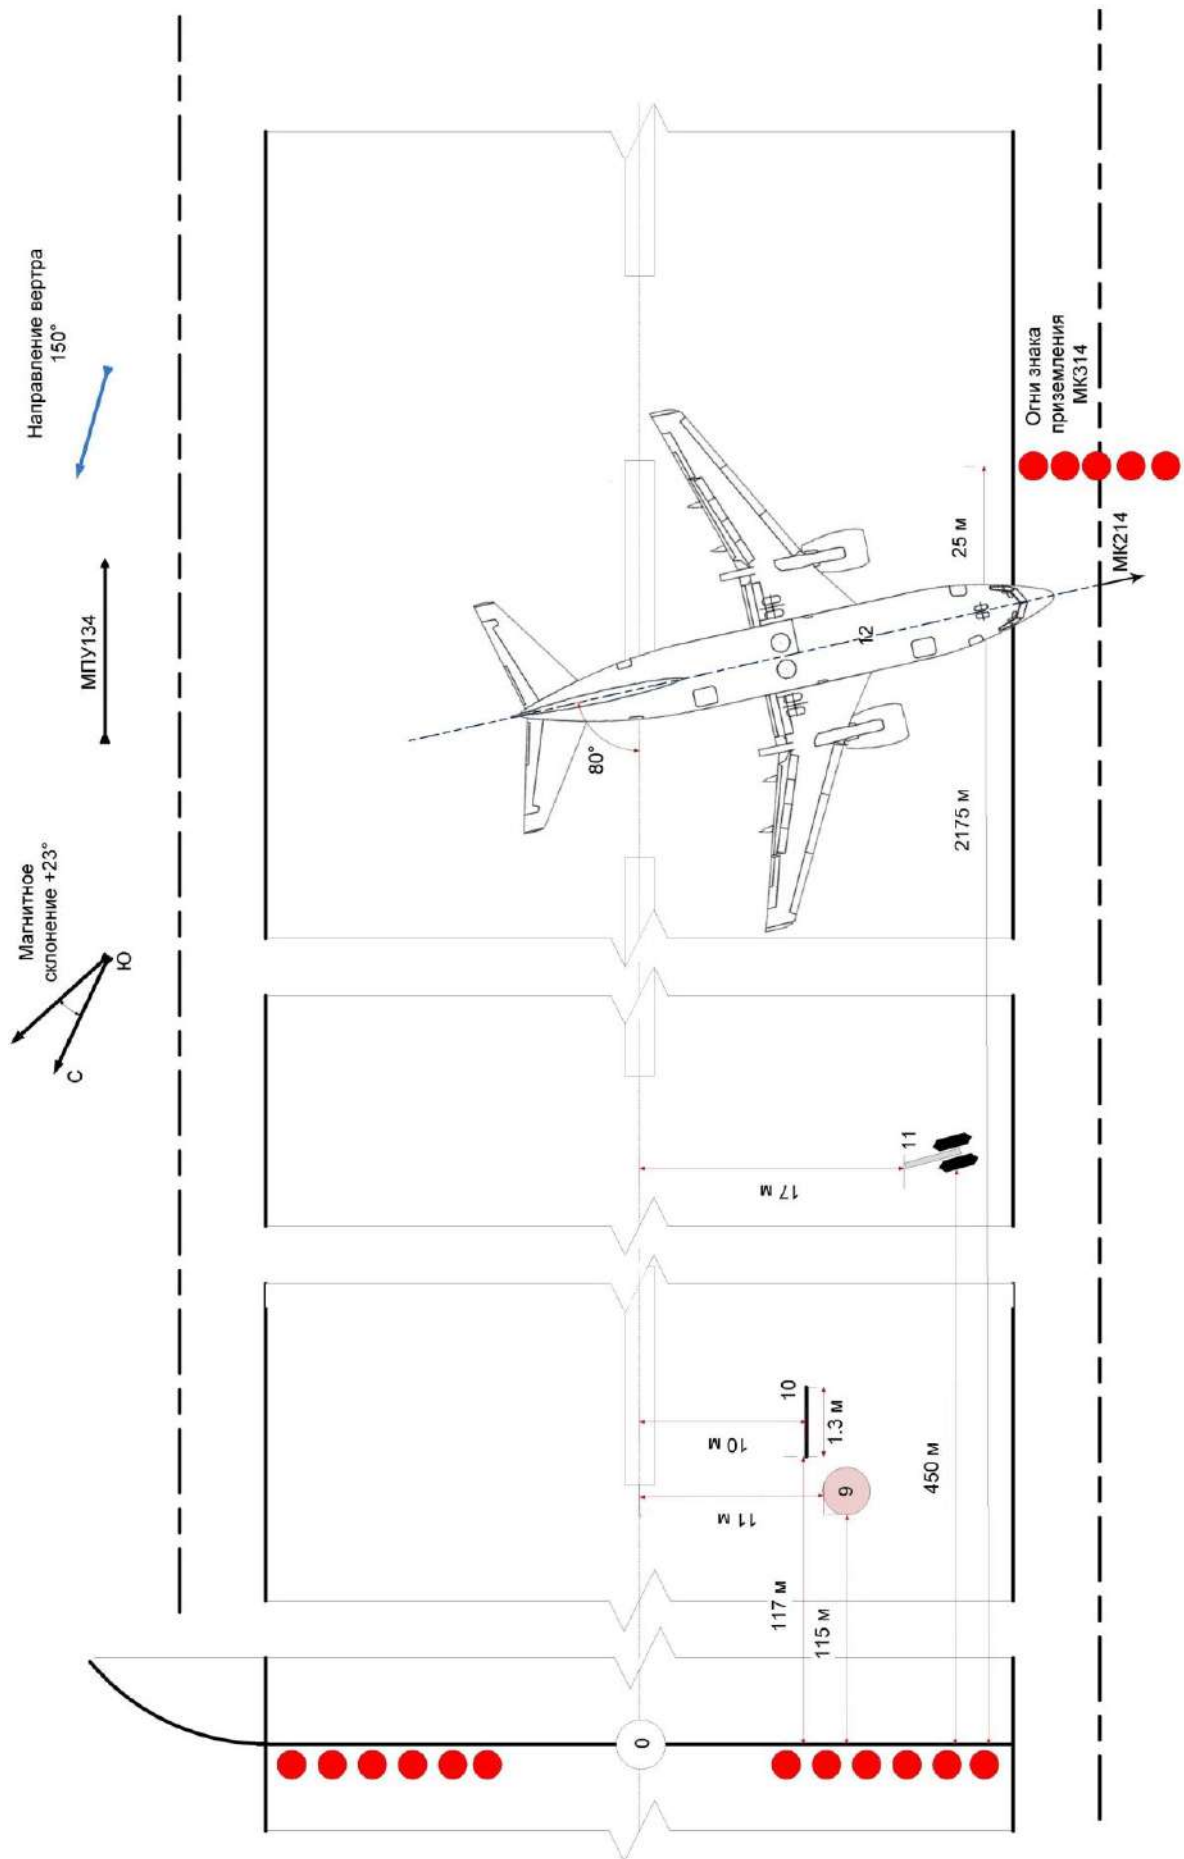
Рис. 15. Кроки места АП (не в масштабе)

Далее по ходу движения ВС были обнаружены: щиток левой основной стойки шасси (8) (удаление от порога 90 м), реборда диска колеса передней опоры шасси (9) (удаление от порога 115 м) и царапина на искусственном покрытии ВПП длиной 1.3 м (10) (удаление от порога 117 м), оставленная, наиболее вероятно, в момент отделения правой стойки шасси от конструкции ВС (Рис. 15).

Правая основная опора шасси обнаружена на удалении 450 м от порога, правее осевой линии на 17 м.

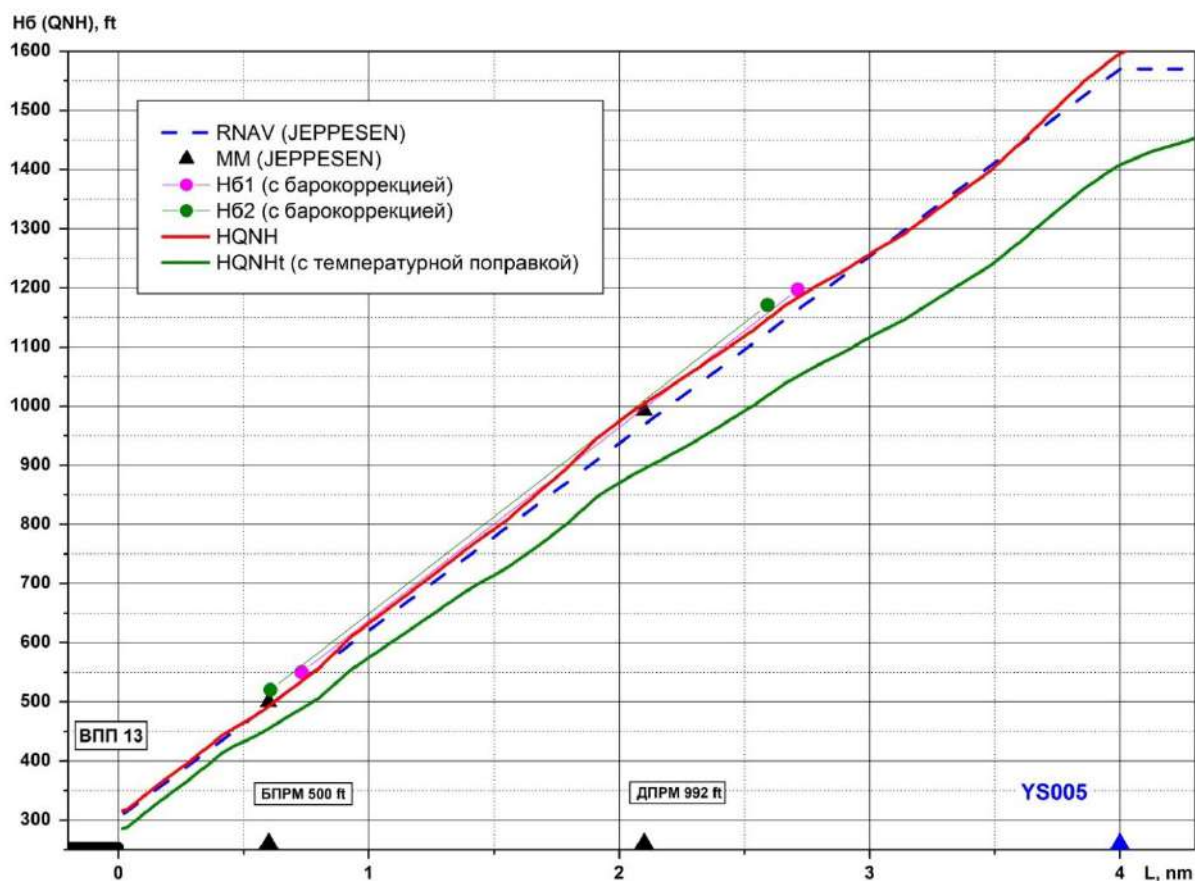
Проведенные расчеты показали, что фактически в режиме baro-VNAV самолет снижался с углом наклона траектории $\sim 2.6^{\circ}$, находясь ниже глиссады. При этом высота, которая отображалась на барометрических высотомерах экипажа (и использовалась в FMC), соответствовала высотам на схеме захода. Это подтверждается и данными, зарегистрированными FDR: расчетная высота QNH (красный цвет на рисунке ниже) и зарегистрированная бароскорректированная высота QNH (пурпурный и зеленый цвет на рисунке ниже), которая отображалась на приборах экипажа, практически соответствуют высотам на глиссаде, установленным схемой захода (синий цвет) (Рис. 19). При этом фактическая высота полета QNH (с учетом температурной поправки) была ниже.

Рис. 19. Вертикальная траектория полета самолета Boeing 737-500 VQ-BPS при заходе на посадку

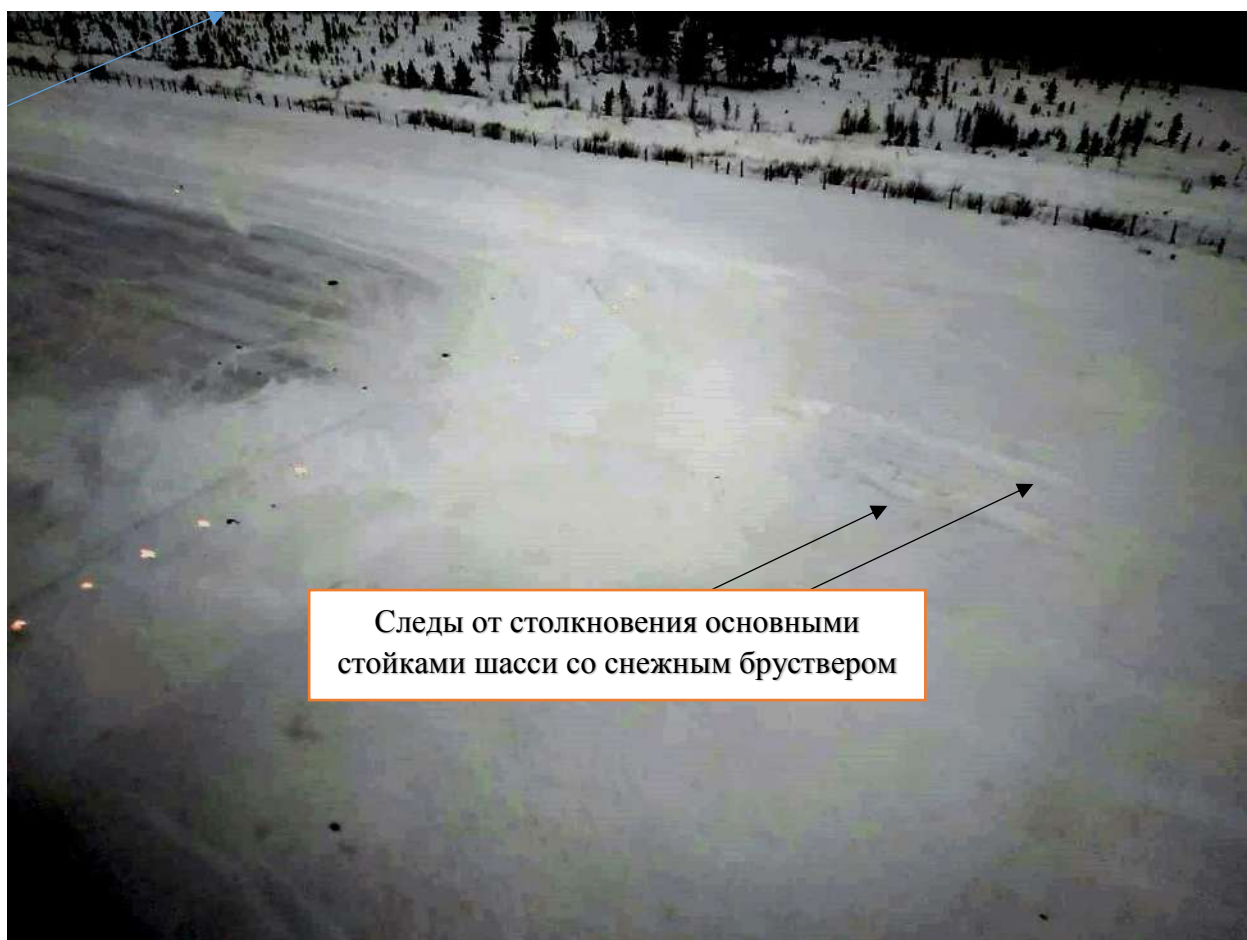
В 09:26:48 самолет без выравнивания, с углом сноса $\approx 2^\circ$ вправо (до столкновения с бруствером КВС педали для уборки угла сноса не отклонял), столкнулся со снежным бруствером высотой до 1.1 м, находящимся на удалении 32 м до входного торца ВПП 13 (в пределах укрепленного участка ЛП) (Рис.21).

Рис.21. Следы от столкновения основными стойками шасси ВС со снежным бруствером (фото выполнено с вертолета 09.02.2020)

Необходимо отметить, что наличие снежного бруствера в торце ВПП явилось следствием нарушения требований ФАП-262 по подготовке аэродрома в зимних условиях.

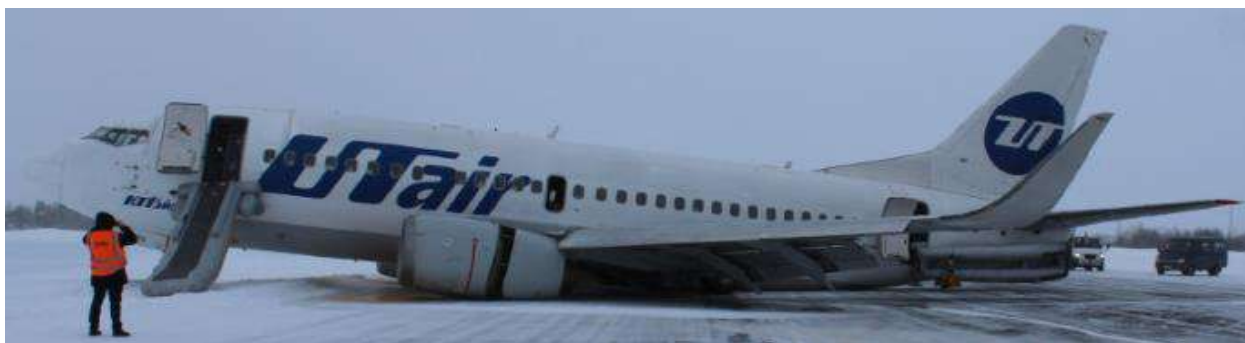
приземлилось на ВПП в 30 м за входным торцом с вертикальной перегрузкой не менее 1.86 g. После приземления ВС на ВПП и в процессе всего движения по ВПП сигнал (разовая команда) «Земля/Воздух» оставался в значении «Воздух», что свидетельствует о повреждении (разрушении) основных стоек шасси в момент столкновения самолета с бруствером. В процессе движения по ВПП произошло отделение правой основной стойки шасси и подламывание левой, после чего ВС опустилось на створки реверсов двигателей и заднюю часть фюзеляжа (Рис. 22).

Рис. 22. Вид самолета после АП

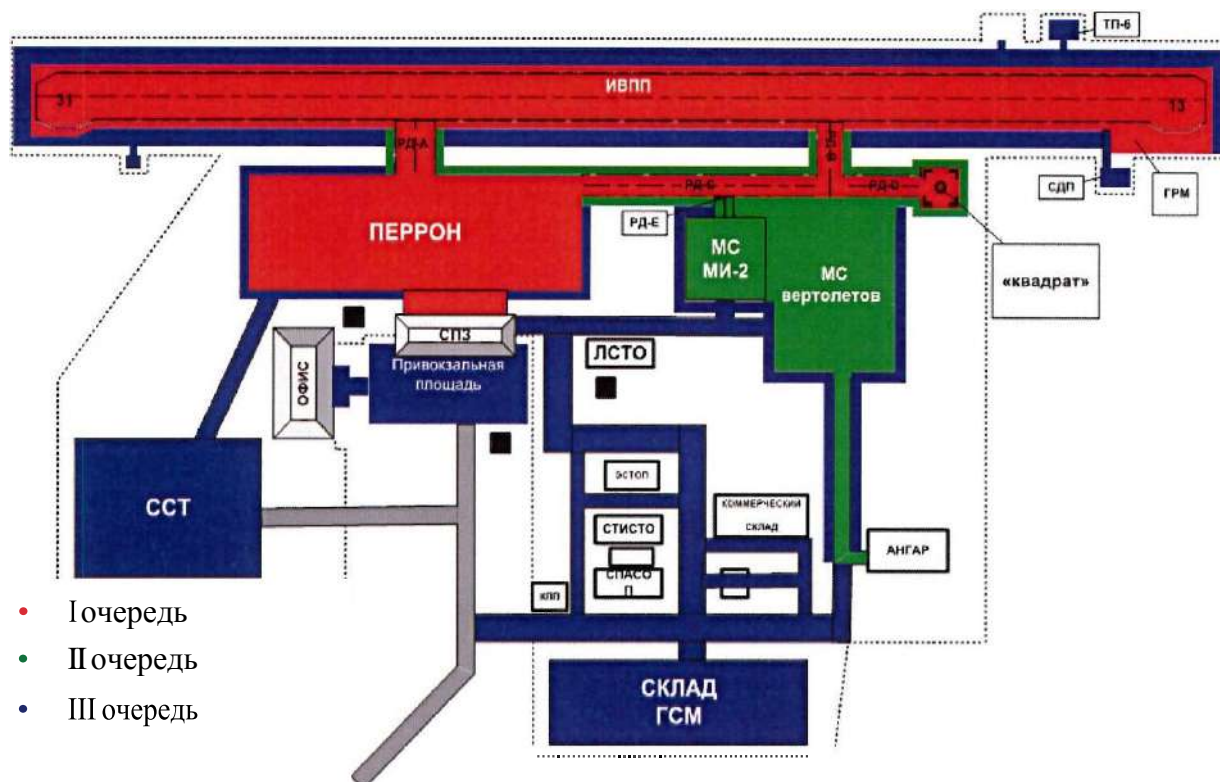
Необходимо отметить, что требования п. 2.7. и п. 2.9. ФАП-262 при определении порядка очистки аэродрома в зимний период учтены не были. Так, в Руководстве по аэродрому Усинск приведена следующая очередность очистки аэродрома от снега (Рис. 23).

Рис. 23. Очередность очистки аэродрома от осадков

1-я очередь – очистка ВПП, спланированной части летной полосы на ширину 10 м от границы ВПП, используемых для руления (рабочих) РД с откидыванием валов, перрона, огней (светильников) по границам ВПП и на СЗ, а также подготовка зон КРМ и ГРМ;
