(تقرير)

مادّة تصادم طائرتهم

البوينج 727 والهيج 23

حادث تصادم بين طائرة الخطوط الجوية العربية الليبية من طراز بوينج
(200-727) ذات حروف التسجيل (5A-DIA) وطائرة عسكرية

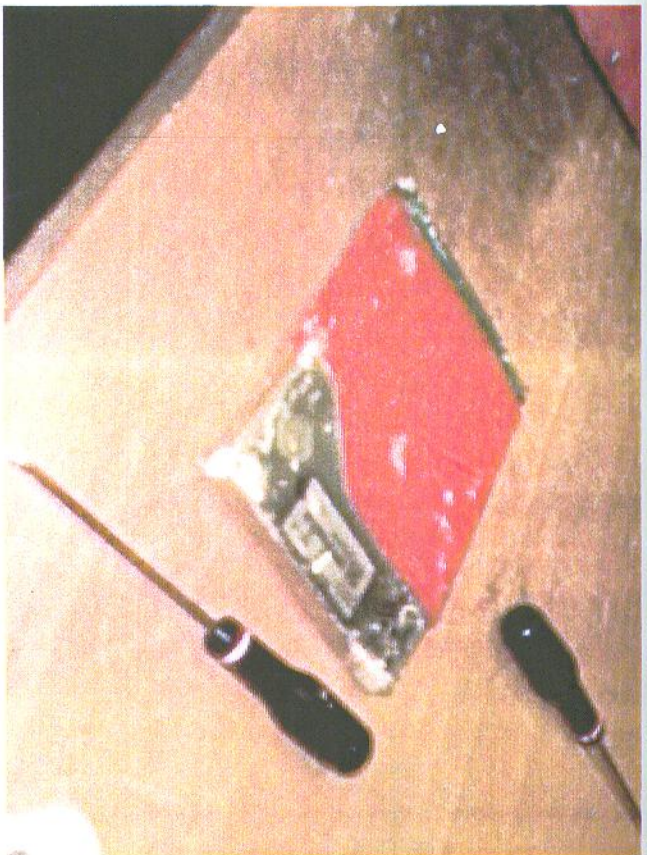
The tape was broken at two places in front of the heads. Furthermore, the edge of the reel was flattened and the tape was crumpled and stretched.

Damaged tape and heads casing

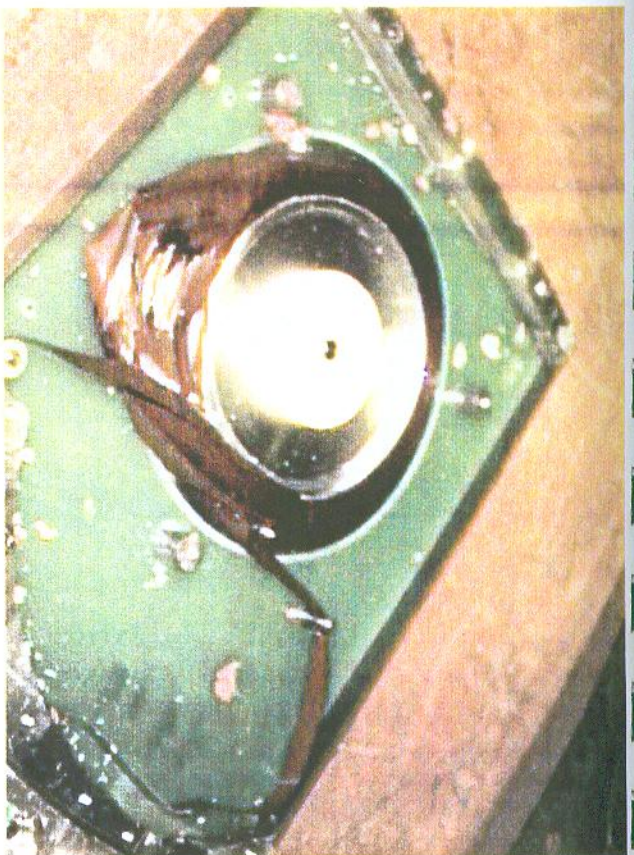
Reel and tape stressed

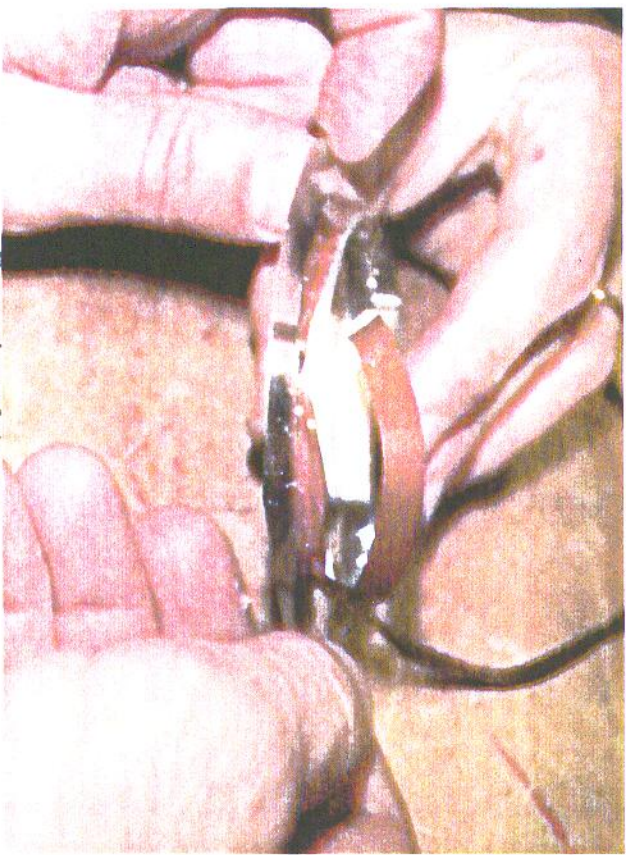
The epoxy glass box has been broken to extract the tape which was wound on a reel.

Extraction of the tape

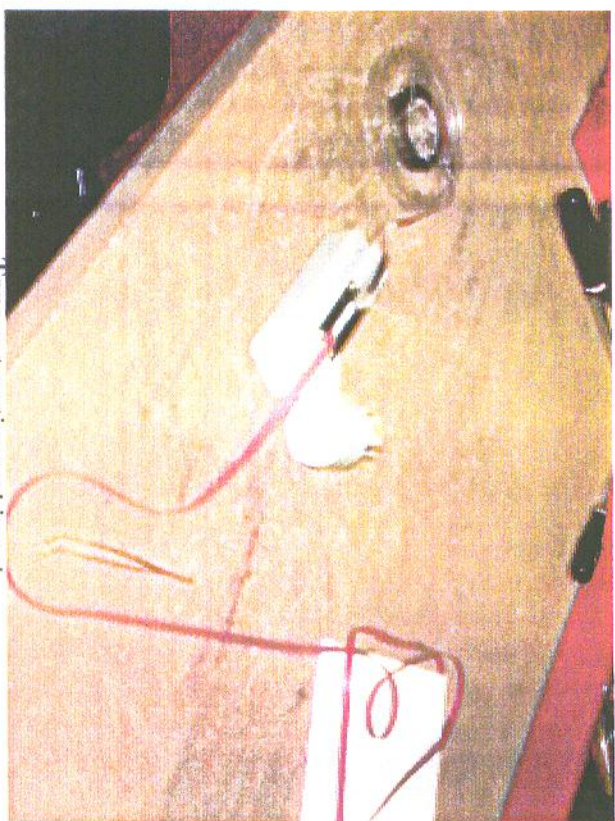
The part of tape (around 4 cm) which was broken in front of the heads was spliced. Several parts of the tape were reinforced by adding an adhesive support on the back of the tape.

Tape extraction achieved

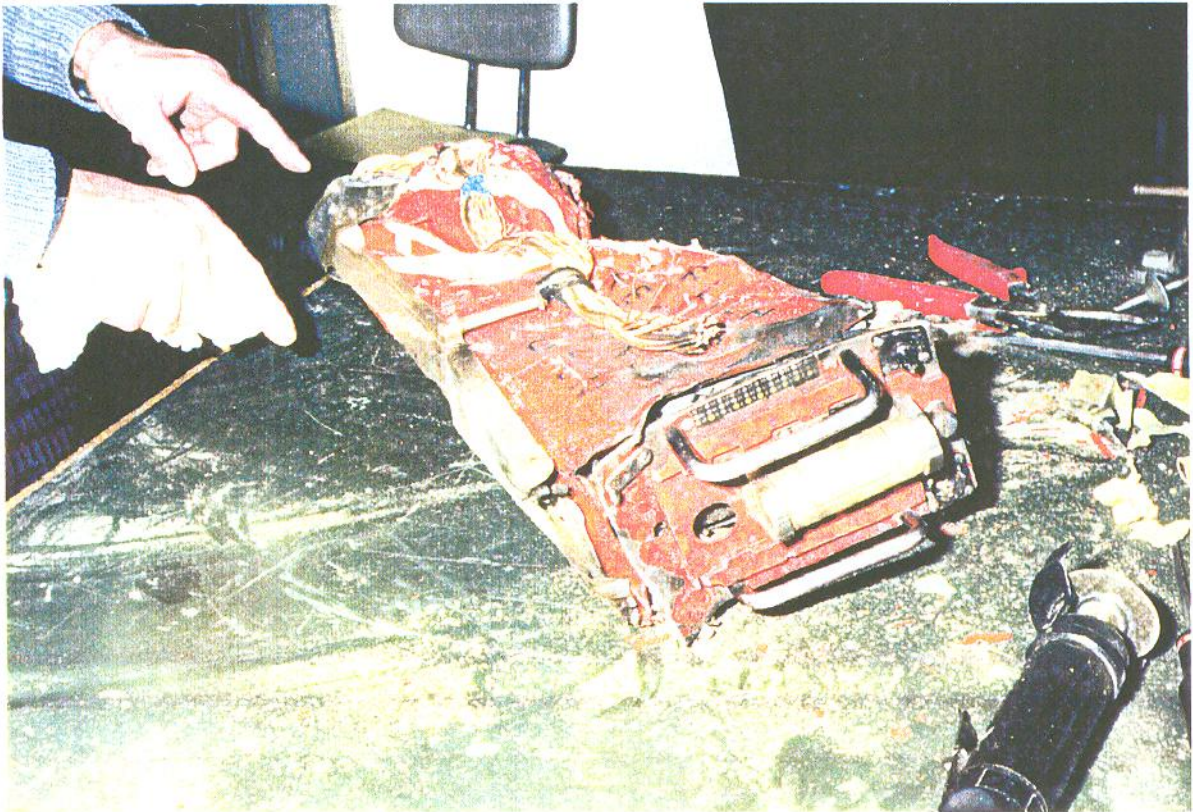
Outer casing

The outer casing was found to be severely damaged by the impact. It was warped and showed evidence of fire damage. It had to be cut to allow the extraction of the protected module.

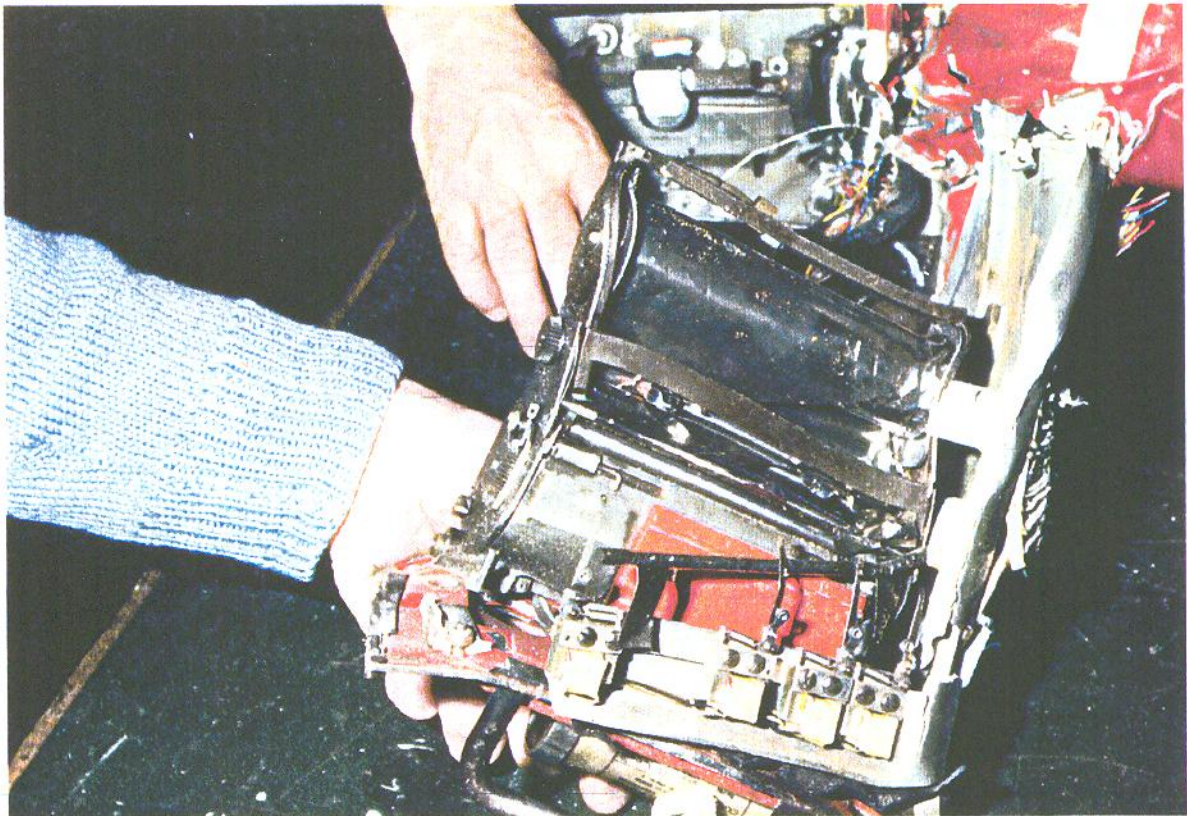
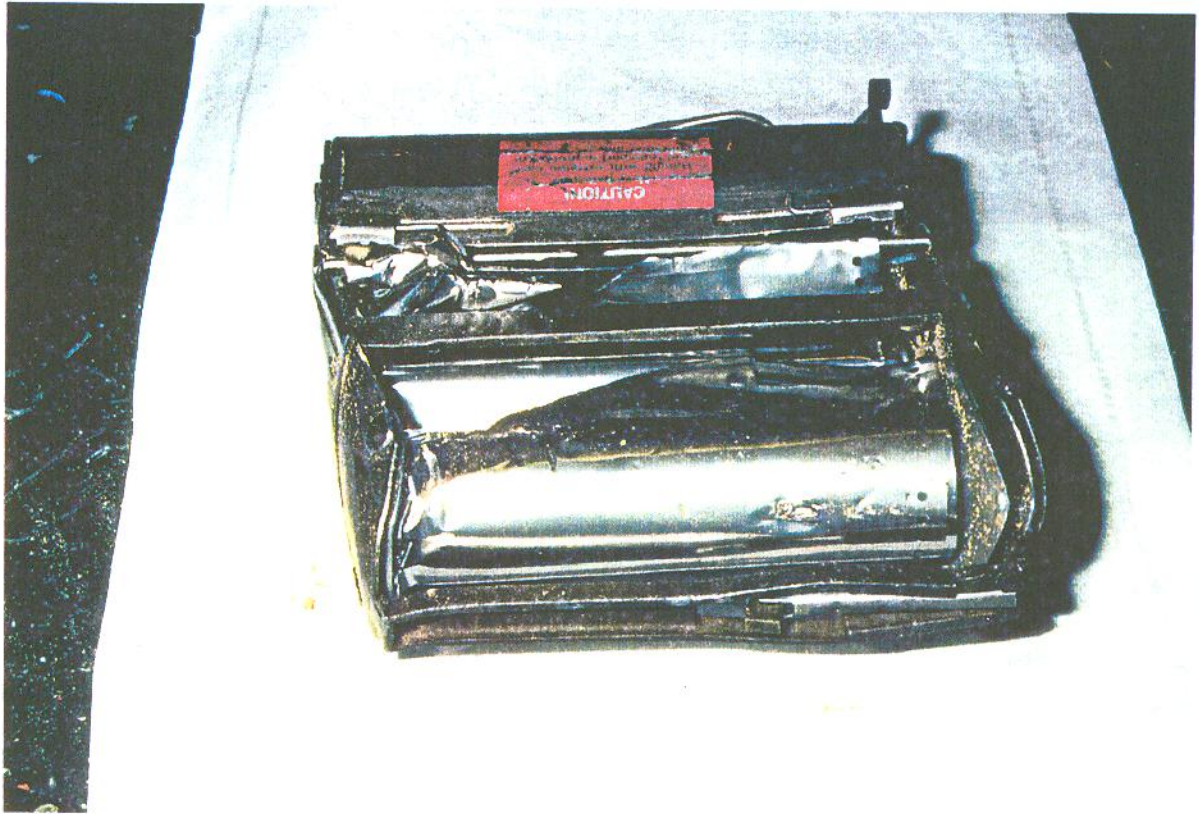
Foil recording medium

This steel magazine was flattened and warped and the foil had to be extracted by cutting it. The foil was found to be splitted into several pieces and hardly folded, especially between the supply spool and the take-up spool (that corresponds to the end of the accident flight).

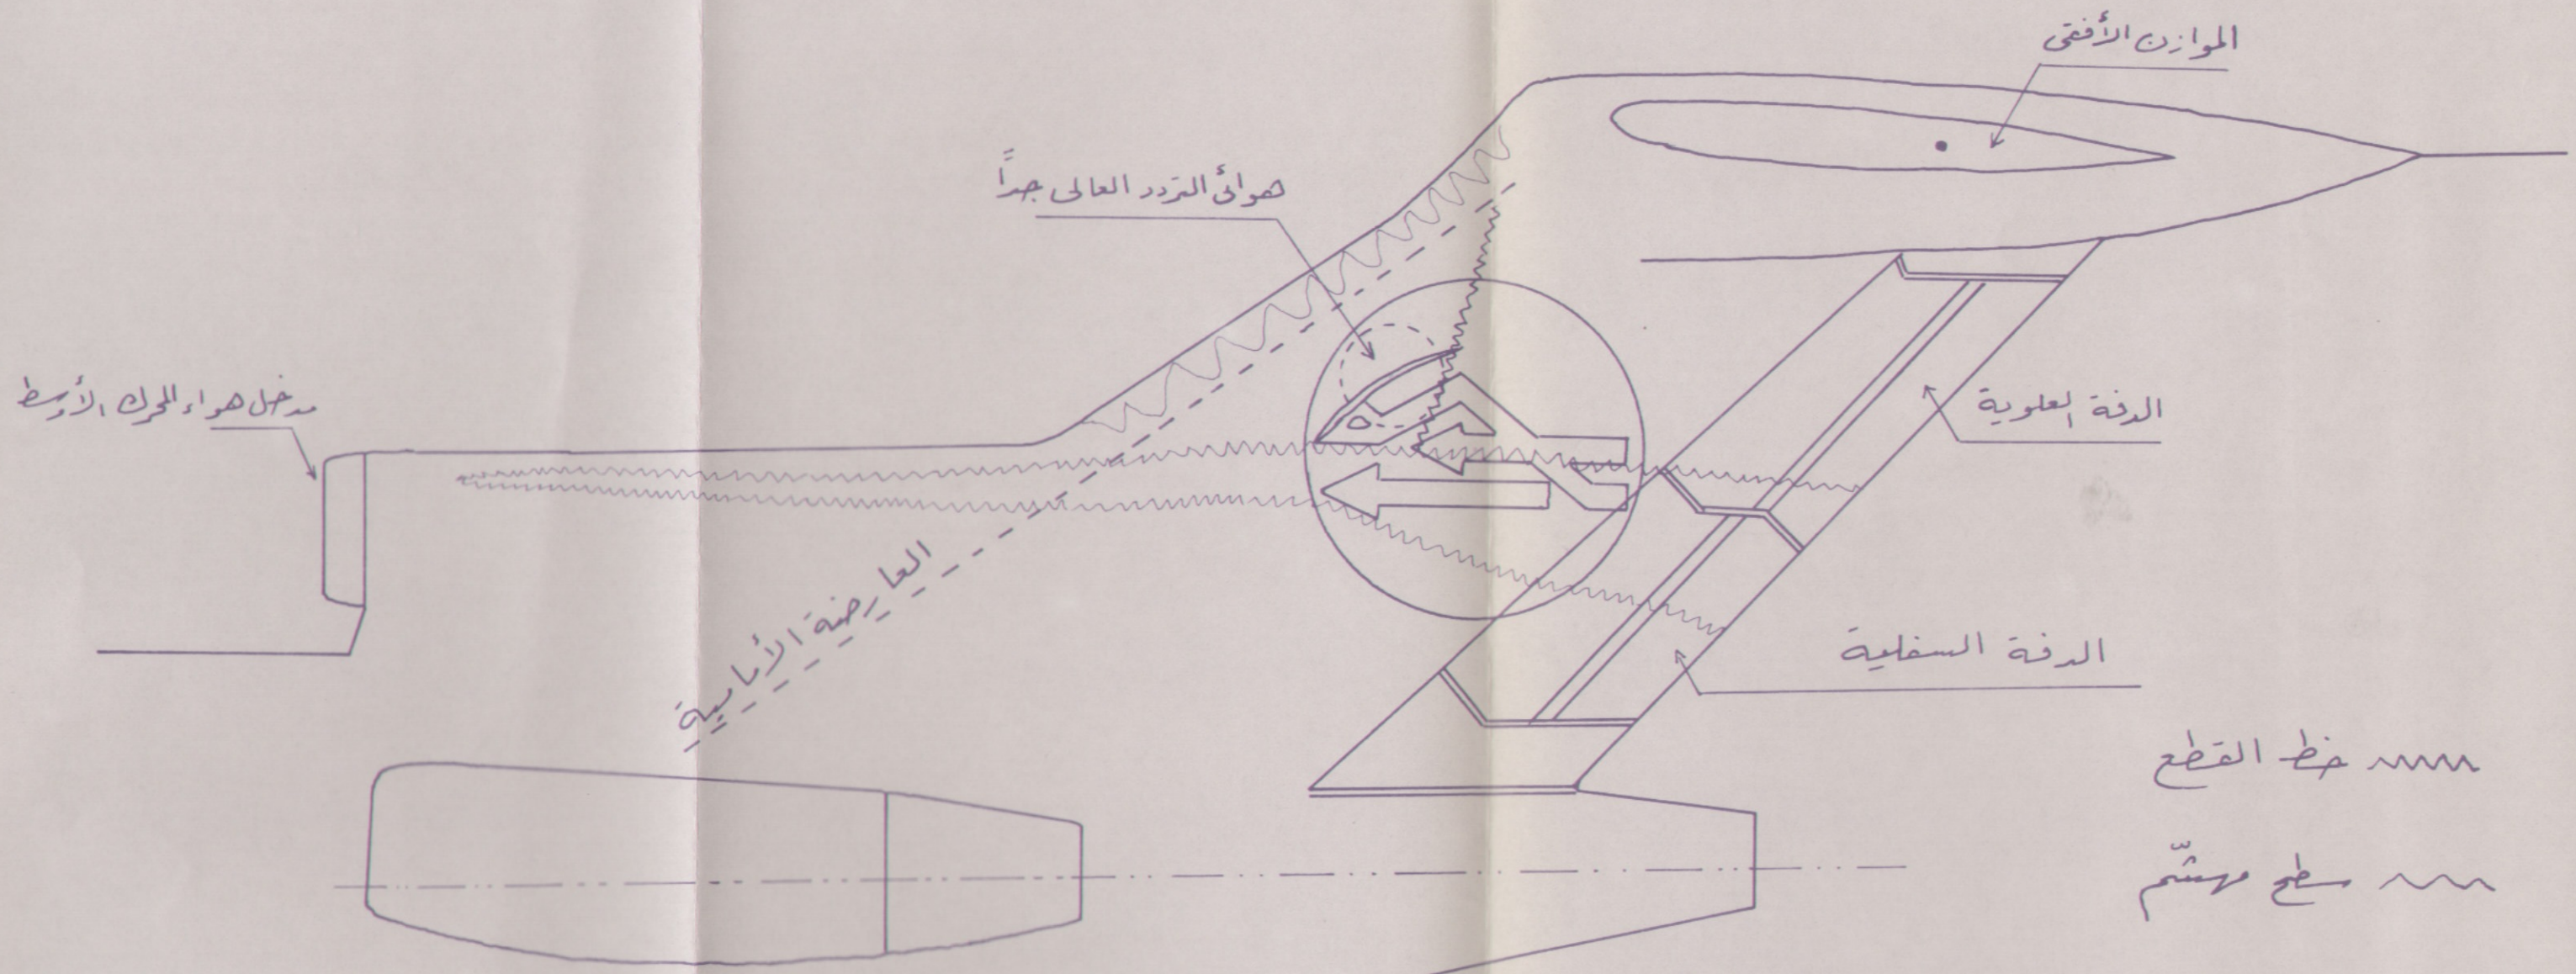
شكل جانبي يوضح قطع مجموعة الذيل

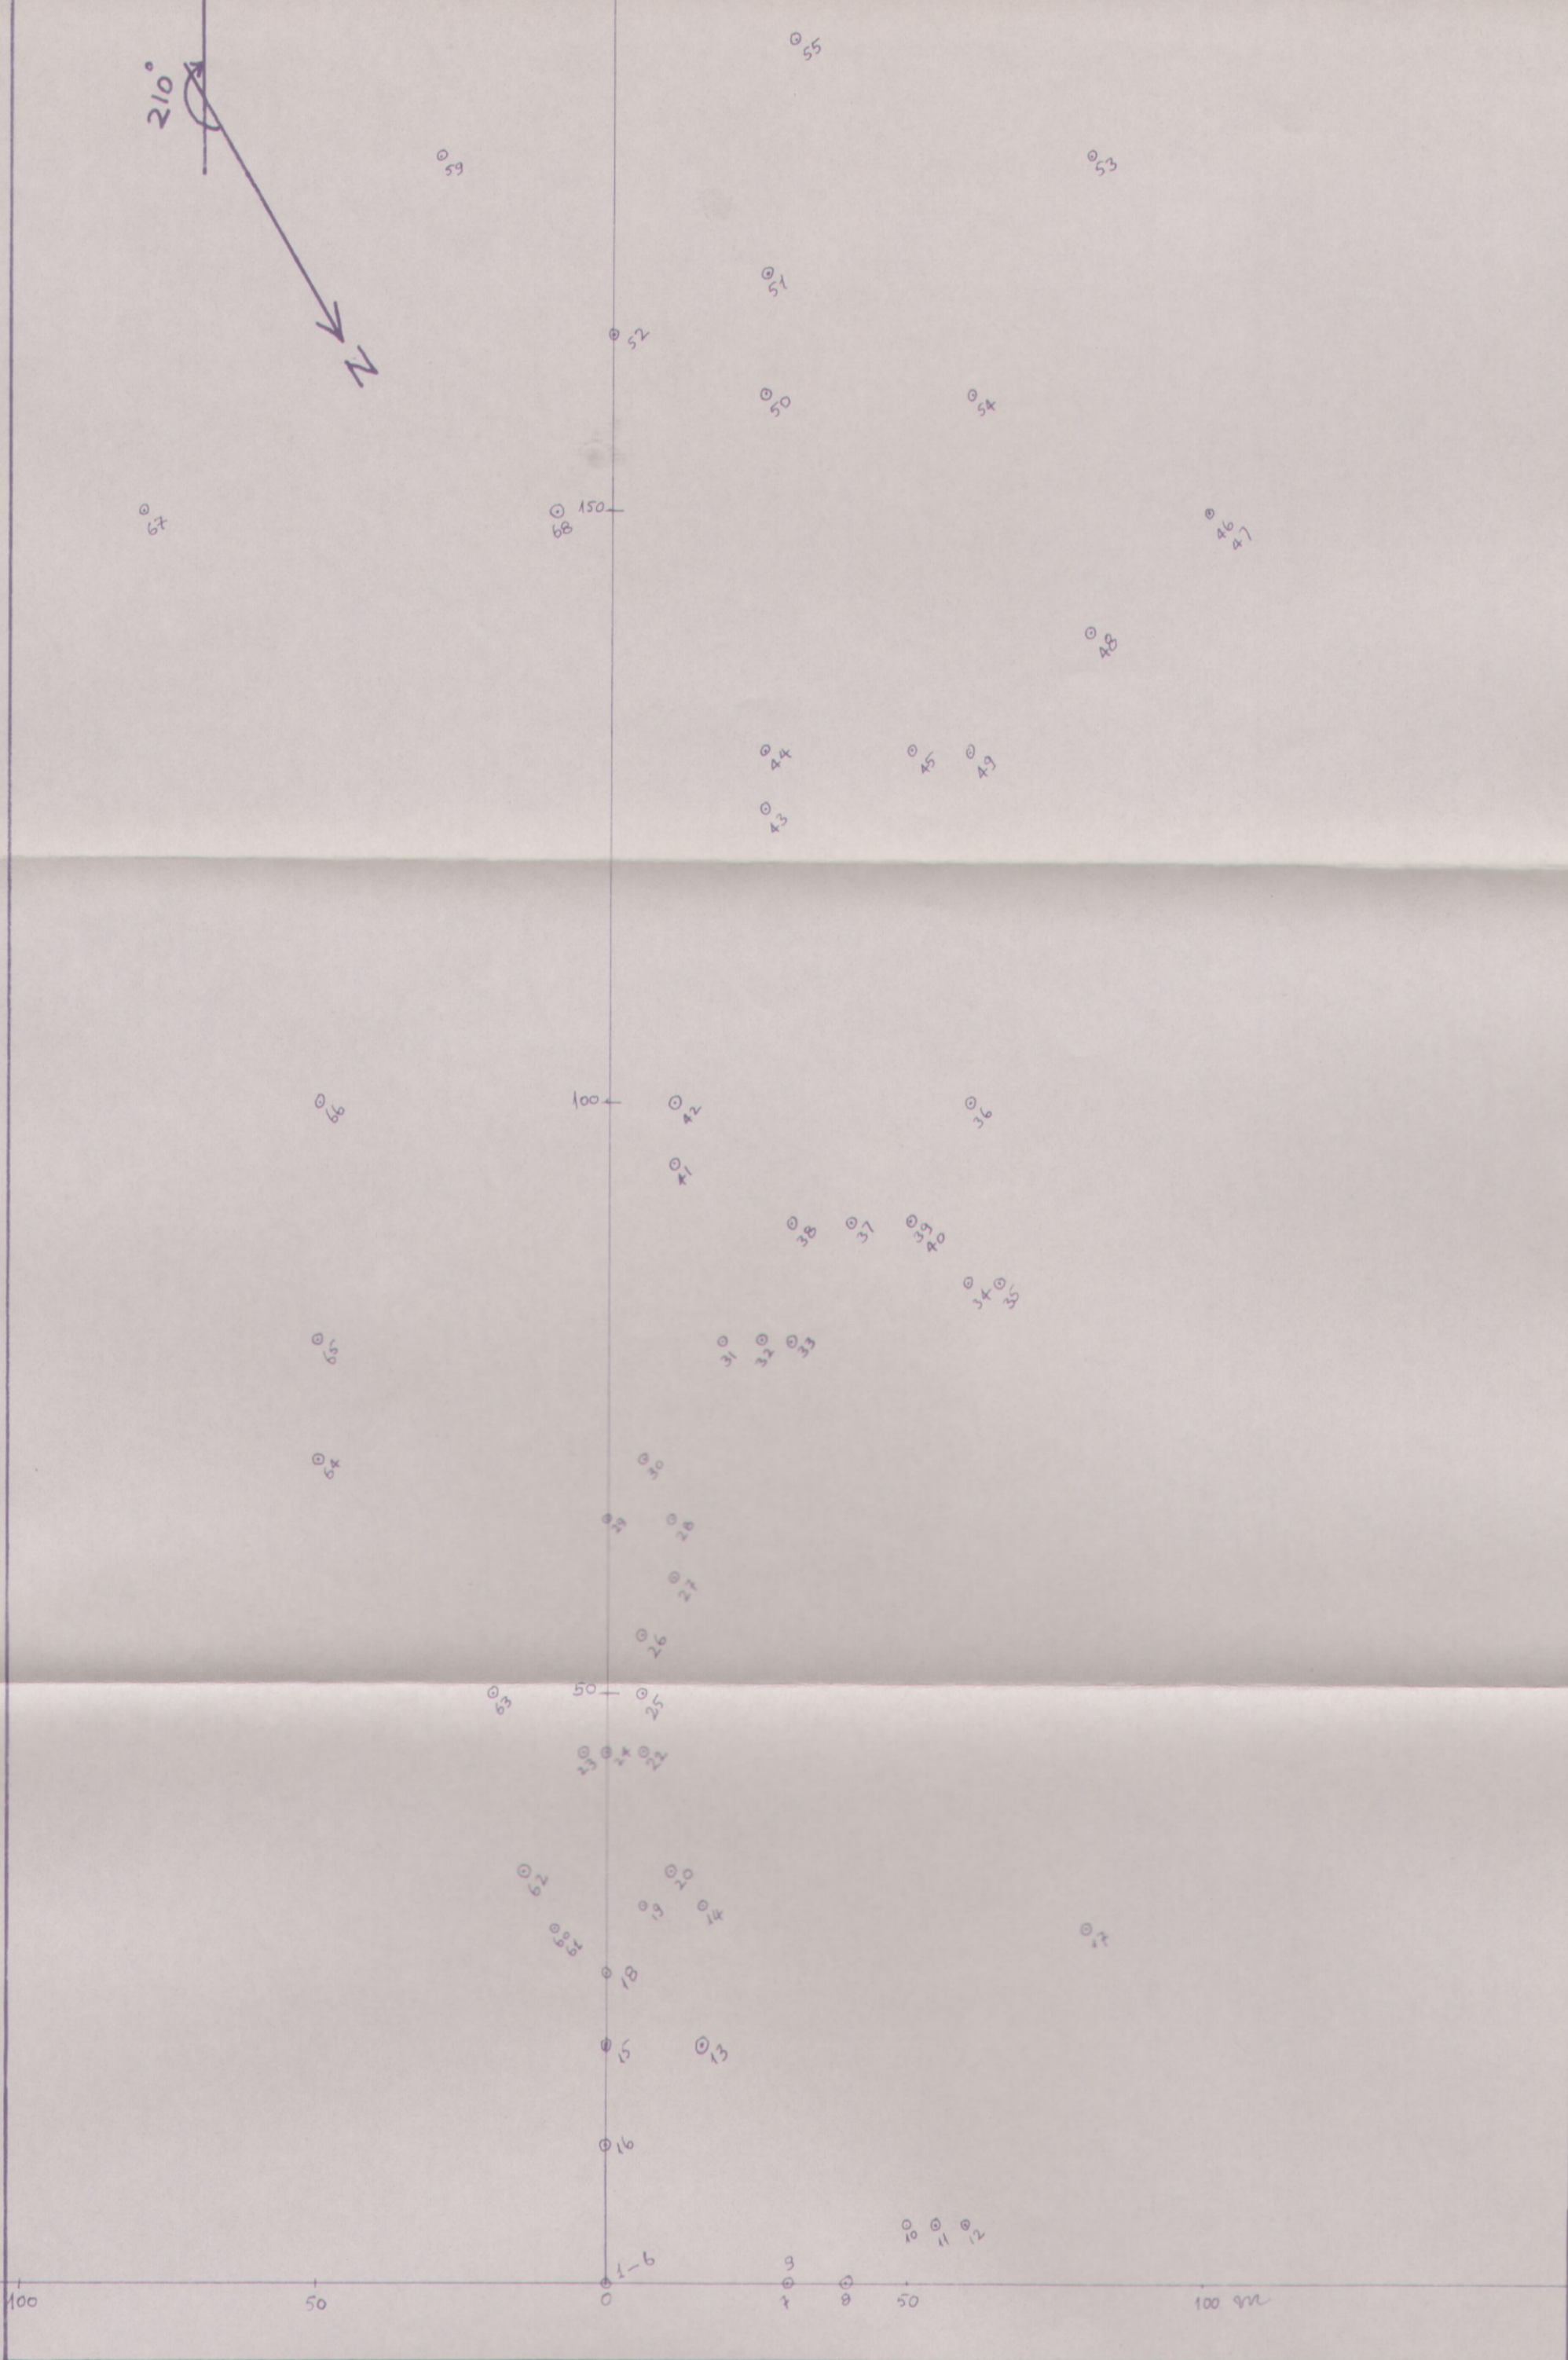
انتشار حطام طائرة البرينج

شكل يبين أنتشار حطام طائرة البوينج
