Bureau Permanent d'Enquêtes d'Accidents et Incidents d'Aviation

RAPPORT D'ENQUETE

**Accident survenu le 03 novembre 2022
Impliquant l'aéronef LET 410
immatriculé 9S-GPK
exploité par GOMA EXPRESS**

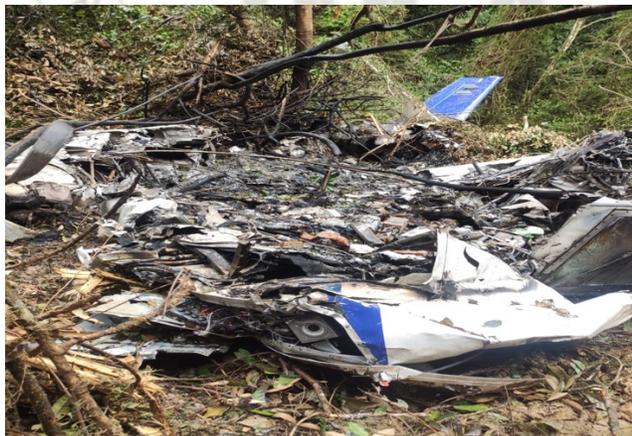
L'aéronef a été détruit à lors de l'impact avec les arbres et le sol et suite à l'incendie.

Fig. 1 – Epave de l'aéronef

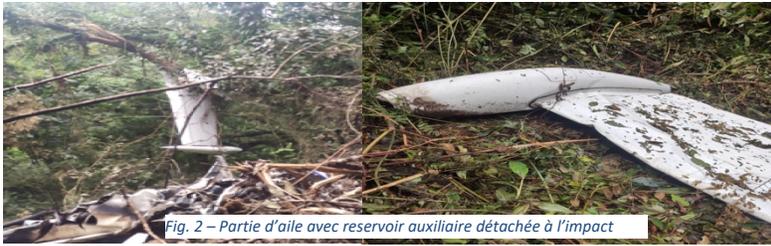
Fig. 2 – Partie d'aile avec réservoir auxiliaire détachée à l'impact

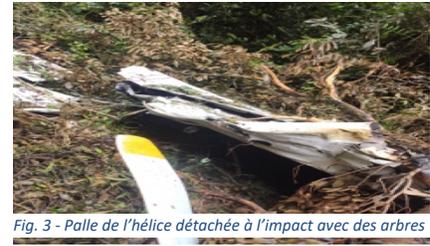
Fig. 3 - Palle de l'hélice détachée à l'impact avec des arbres

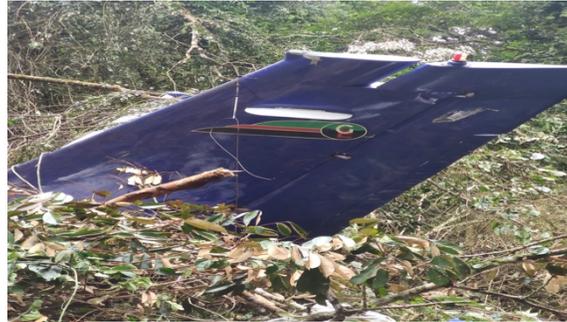
Fig. 4 – Empennage vertical
