**COMISIÓN DE INVESTIGACIÓN DE ACCIDENTES DE AVIACIÓN DEL
PERÚ**

INFORME FINAL

ACCIDENTE DE AVIACIÓN N° 008-2022

OPERADOR: LATAM AIRLINES PERU S.A.
AERONAVE: AIRBUS A-320N matrícula CC-BHB

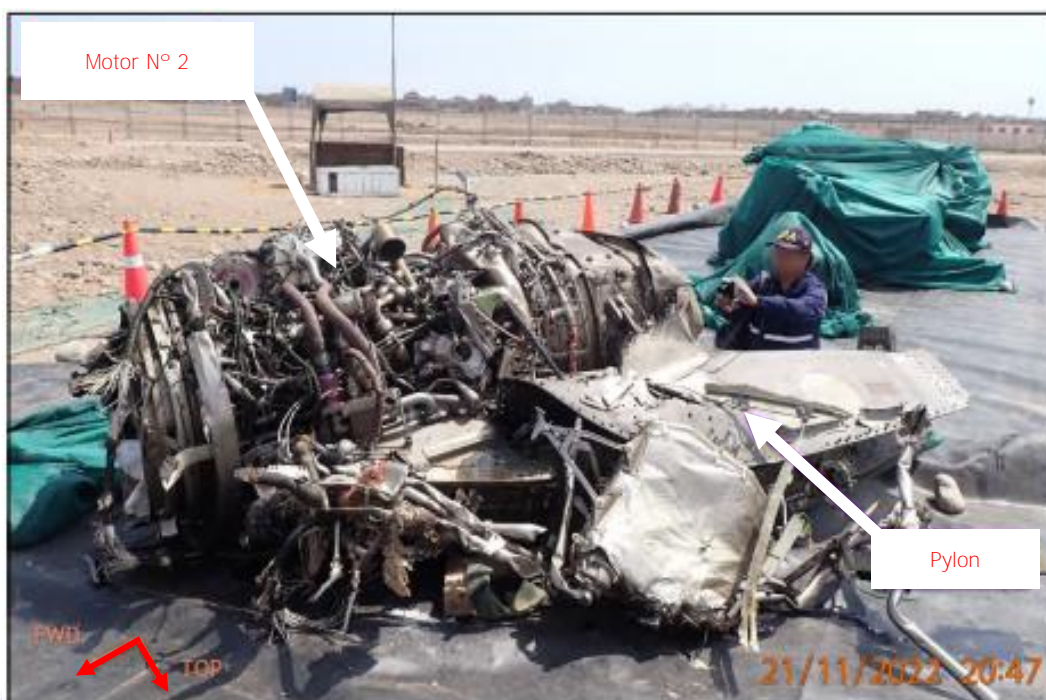
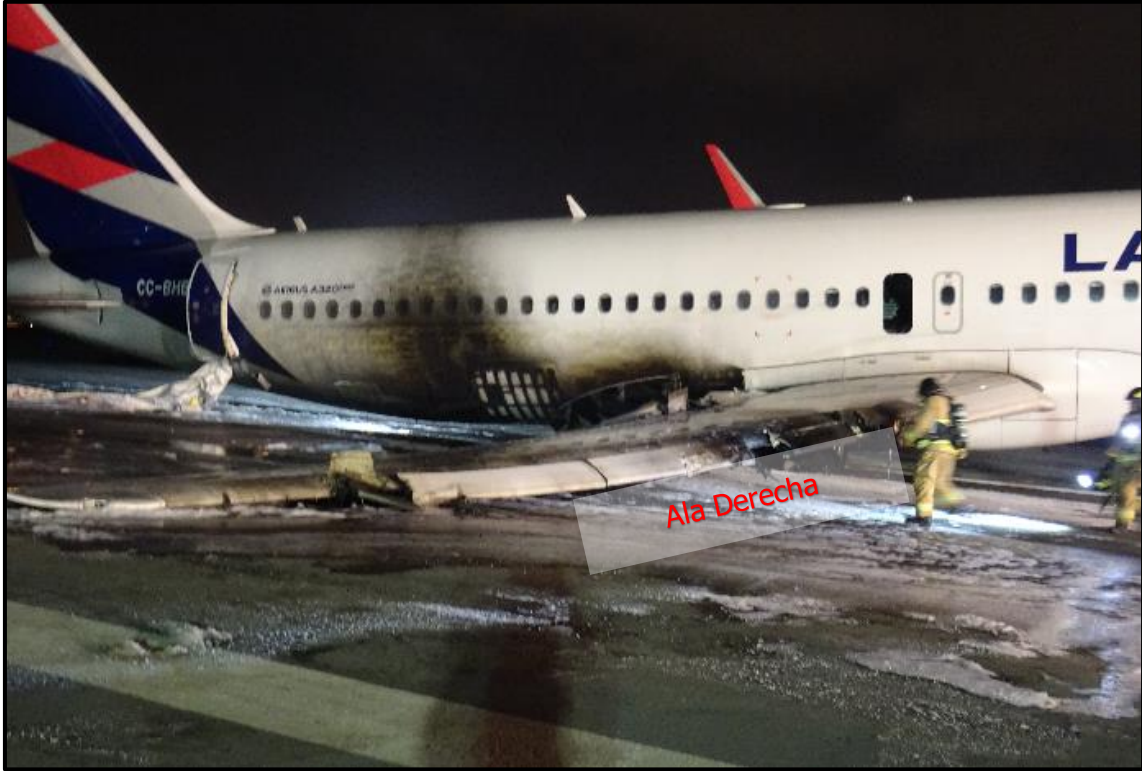
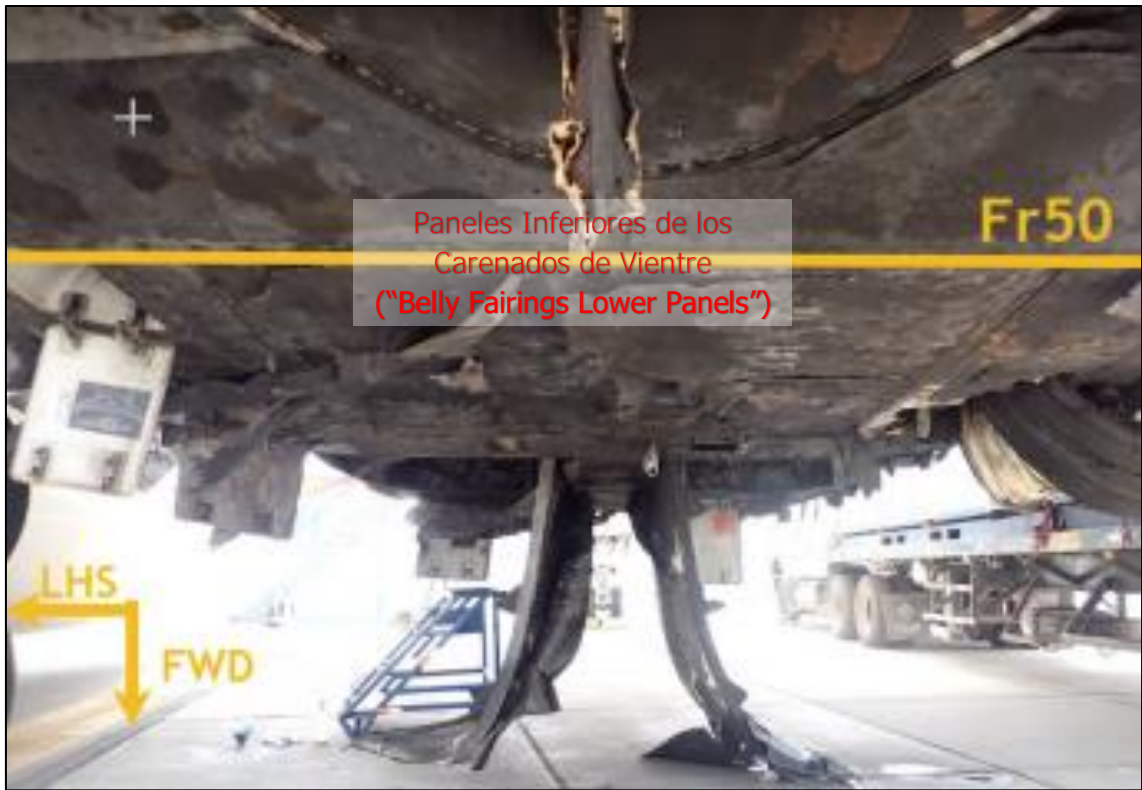
2. **Viga de Soporte del Motor Derecho ("Pylon") separada por el impacto y con daño sustancial.**
3. Ala Derecha, incluido el recubrimiento, larguero, larguerillos, costillas, alerón y sus mecanismos de operación, dañados sustancialmente por exposición al fuego, además de los golpes y fricción con el asfalto/hormigón de la Pista de Vuelo.

5. Fuselaje posterior, dañado sustancialmente por exposición al fuego:
 - El lado izquierdo presentó áreas de deformación y daño por perforación.
 - El lado derecho presentó áreas de deformación.

- A partir de las estaciones FR55 a FR64 aprox, en ambos lados, se encontró daño sustancial a la altura de las ventanas de pasajeros por rajaduras, perforaciones y material derretido por exposición al fuego.

A continuación, se presentan fotografías donde se observan los daños principales:

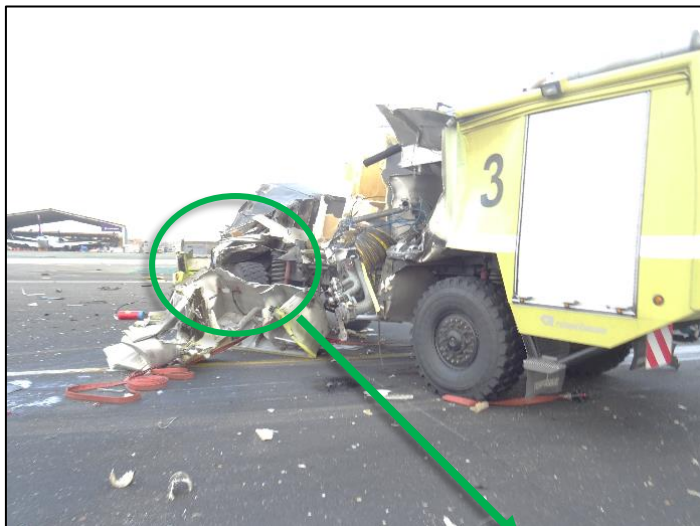
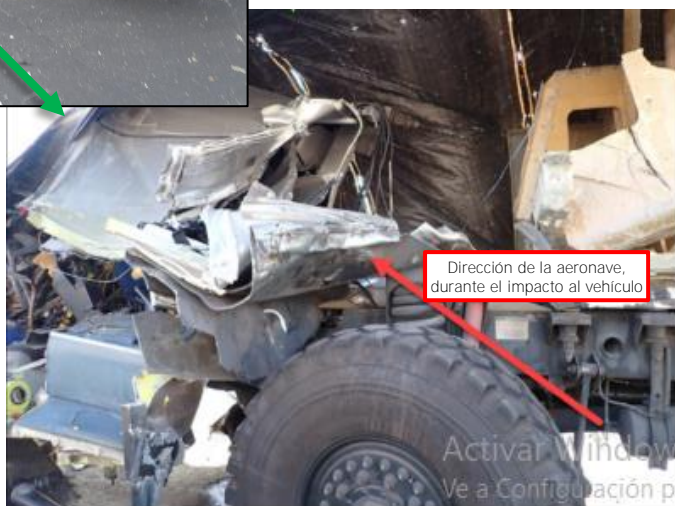
Vehículo perteneciente al Servicio de Salvamento y Extinción de Incendios (SSEI) de LAP, que fue impactado por la aeronave A-320N CC-BHB a un ángulo de 45° aprox., con respecto a la trayectoria de la aeronave durante el despegue.

1. Daños materiales de consideración en la parte lateral izquierda del vehículo, con mayor magnitud en la parte anterior y superior.
2. El vehículo examinado presenta daños físicos en la parte lateral izquierda, descritos en el examen; ocasionados por Colisión contra cuerpo duro (aeronave) y Fricción.
3. De acuerdo a la descripción de los daños y homologación realizada, se establece que los daños se han producido como consecuencia de una Colisión entre el Vehículo de Rescate R3 y la aeronave A-320N CC-BHB de LATAM.
4. La muestra M01 (Residuo de sustancia de olor característico) analizada, presenta trazas de hidrocarburos derivados del petróleo (HDP).

Se establece que los daños se han producido como consecuencia de una colisión entre el vehículo camión de bomberos N° 3 y la aeronave de LATAM – Airbus A-320N CC-BHB.

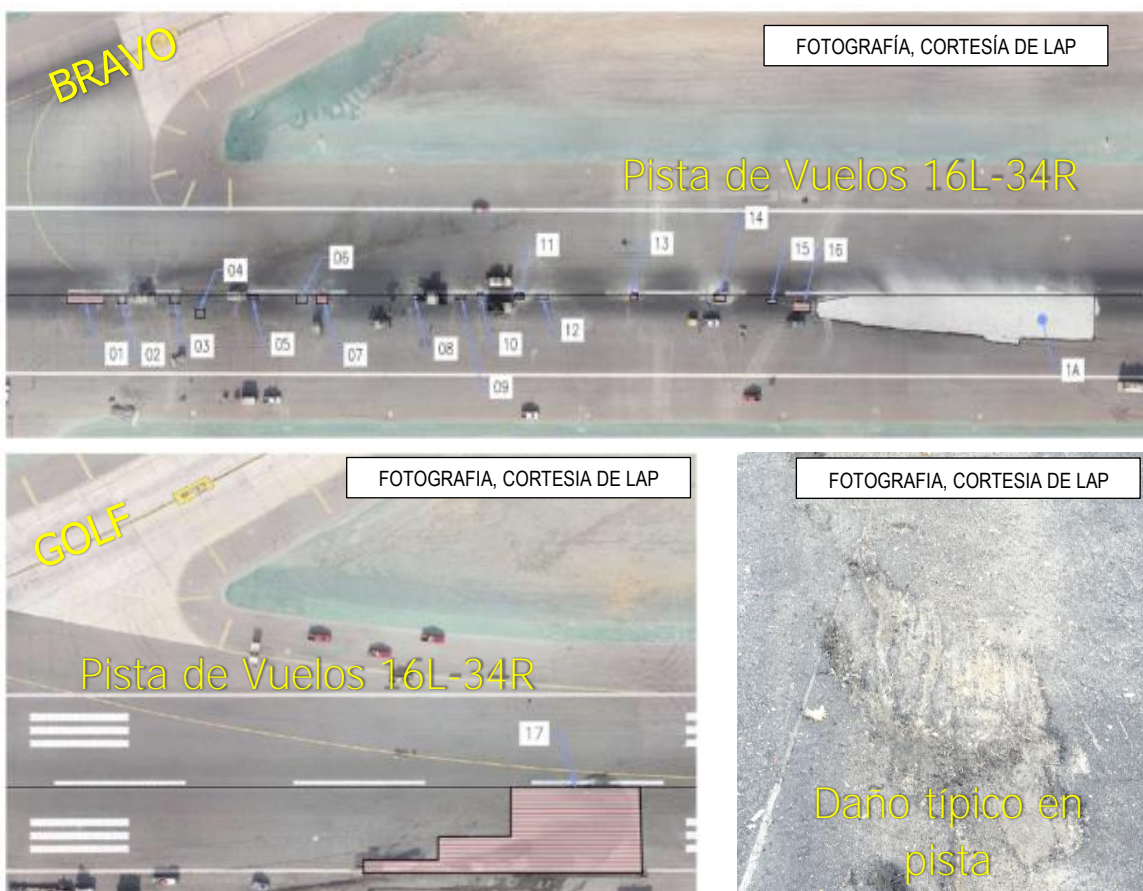
A causa del suceso, la pista sufrió daños en su carpeta asfáltica de diferente magnitud de áreas y profundidades. Estos daños se ocasionaron por el desprendimiento de partes metálicas del Vehículo de Rescate R3 del SSEI-LAP y de la Aeronave A-320N CC-BHB al momento de la colisión; además por el arrastre de la aeronave hasta su posición final, entre los sectores de la pista colindantes a las calles de rodaje de aeronaves BRAVO y GOLF.

A continuación, se muestran gráficamente la distribución de los daños (letreros numerados) sobre el plano de la Pista de Vuelo RWY16L-34R:

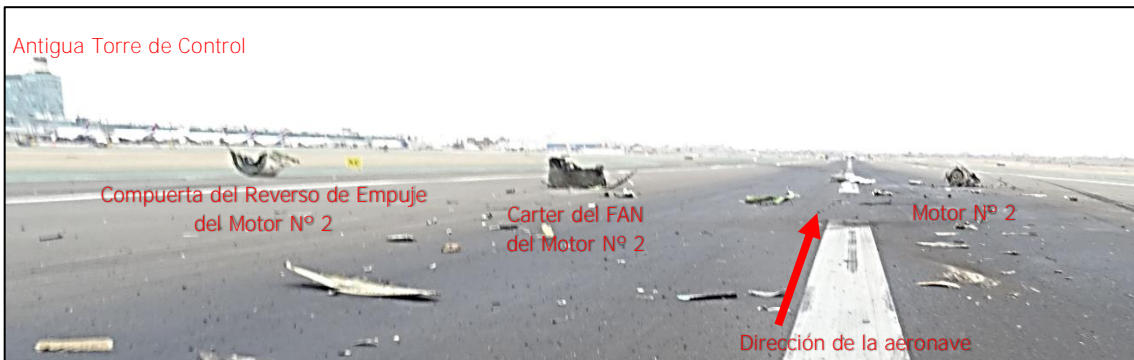
Distribución de Restos del Motor Nº 2 (Derecho) en el lugar del Accidente

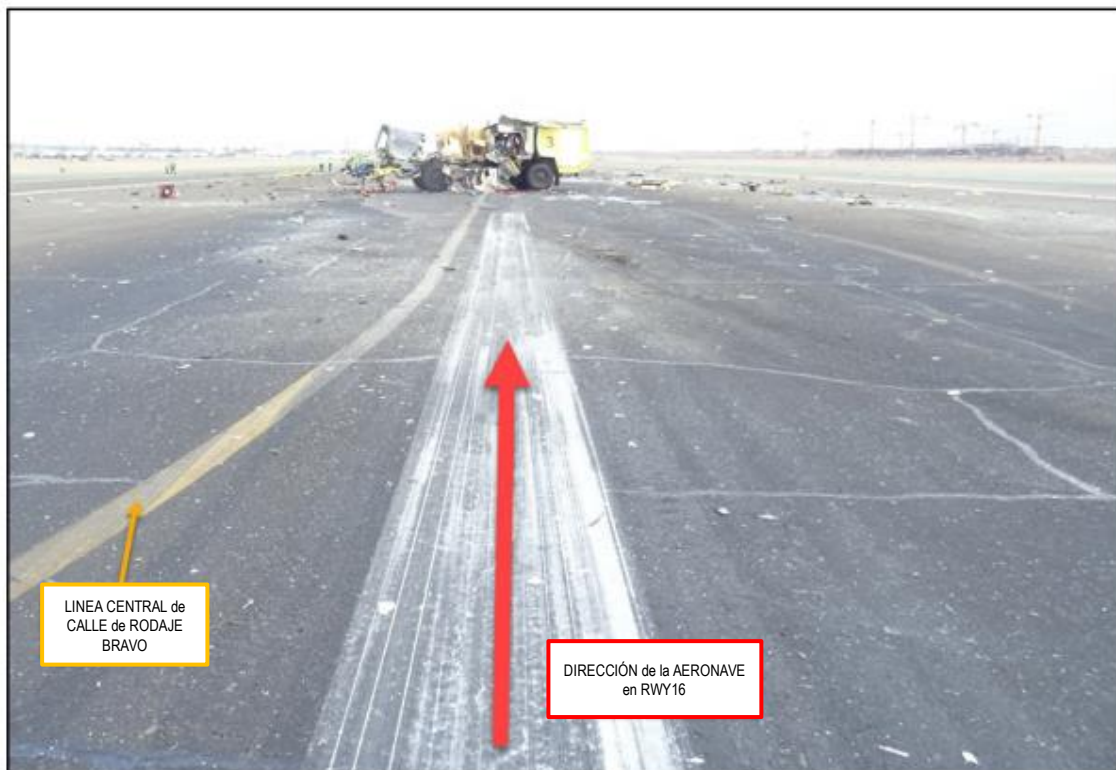
Ubicación Final del Vehículo R3 del SSEI-LAP

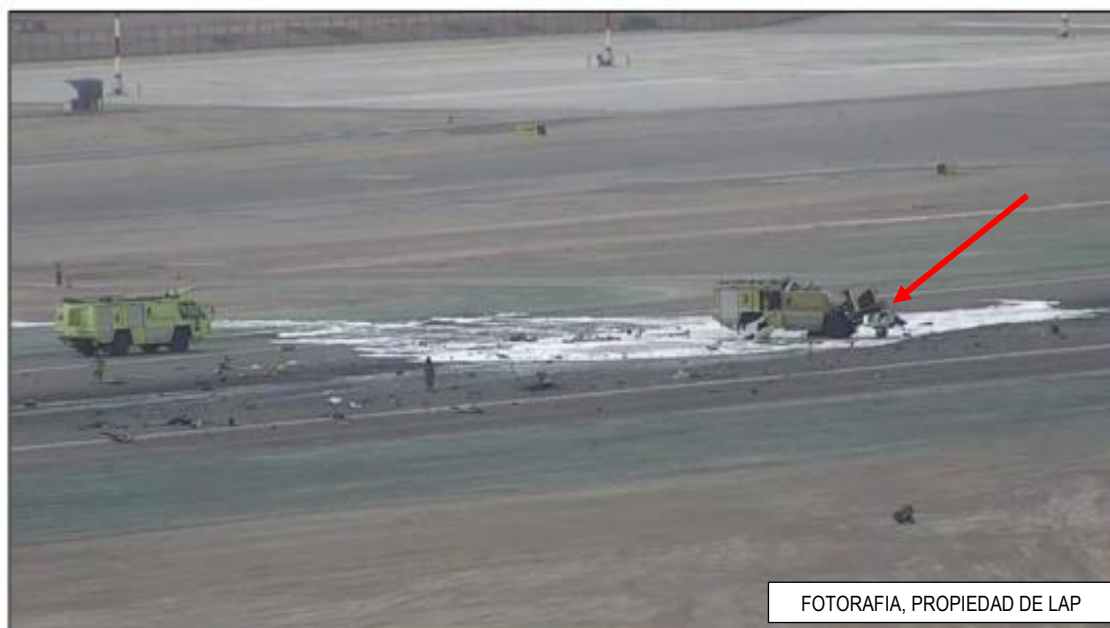
En la fotografía se aprecia el Vehículo de Rescate R3 accidentado (flecha roja):

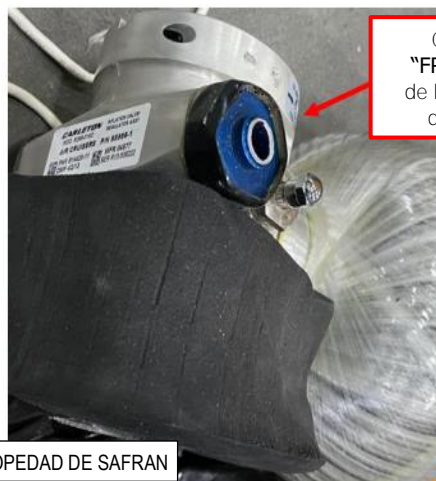
CONECTOR "FRACTURADO" de la MANGUERA de INFLADO

El Sistema de Tobogán no se infló durante el suceso debido a la fractura y separación del conector en la manguera de inflado. Esto evitó que el gas de inflado llegara al tobogán, el cual no se pudo inflar como se esperaba. El patrón de fractura del conector de la manguera en cuestión es similar al patrón de fractura encontrado en los conectores que fallaron durante sucesos anteriores. Estas fallas anteriores se cree que son consecuencia de una condición de carga lateral significativa en el conector, debido a un impacto o cargas de embalaje. En este caso, se sospecha que se aplicó una carga lateral significativa al conector durante un evento de embalaje anterior, que lo debilitó.

El Sistema de Tobogán en cuestión no se desplegó debido a un conector de manguera rota que condujo a la pérdida de gas de inflado. El conector se fracturó en la ubicación de la rótula en línea. Este tipo de falla ha ocurrido previamente, y se cree que es el resultado de una carga lateral significativa en el conector de la manguera que lo debilita en la rótula en línea. En este caso, se cree que esta carga lateral adversa puede haber ocurrido durante un embalaje anterior del tobogán.

VISTA CERCANA de la FRACTURA

Una cantidad previa de similares eventos han ocurrido y, la Carta de Información de Servicio SIL 25-342 se emitió en 2015 para introducir una manguera de inflado mejorada con una rótula en línea reforzada. Este SIL recomendó el remplazo de la manguera de inflado en los sistemas de tobogán de evacuación A-320 como una opción para el operador. Debido a este evento reciente, se publicará un nuevo Boletín de Servicio para recomendar el reemplazo de las mangueras de inflado de N/S 63667-series y N/S 68906-101 (antes del N/S 4407) durante el próximo mantenimiento programado.
