**Accident** survenu au CESSNA 208  
immatriculé **F-HSLE**  
le dimanche 15 octobre 2023  
à Monetier Allemont (05)

**Collision avec le relief pendant la descente, lors d'un vol de largage de parachutistes**

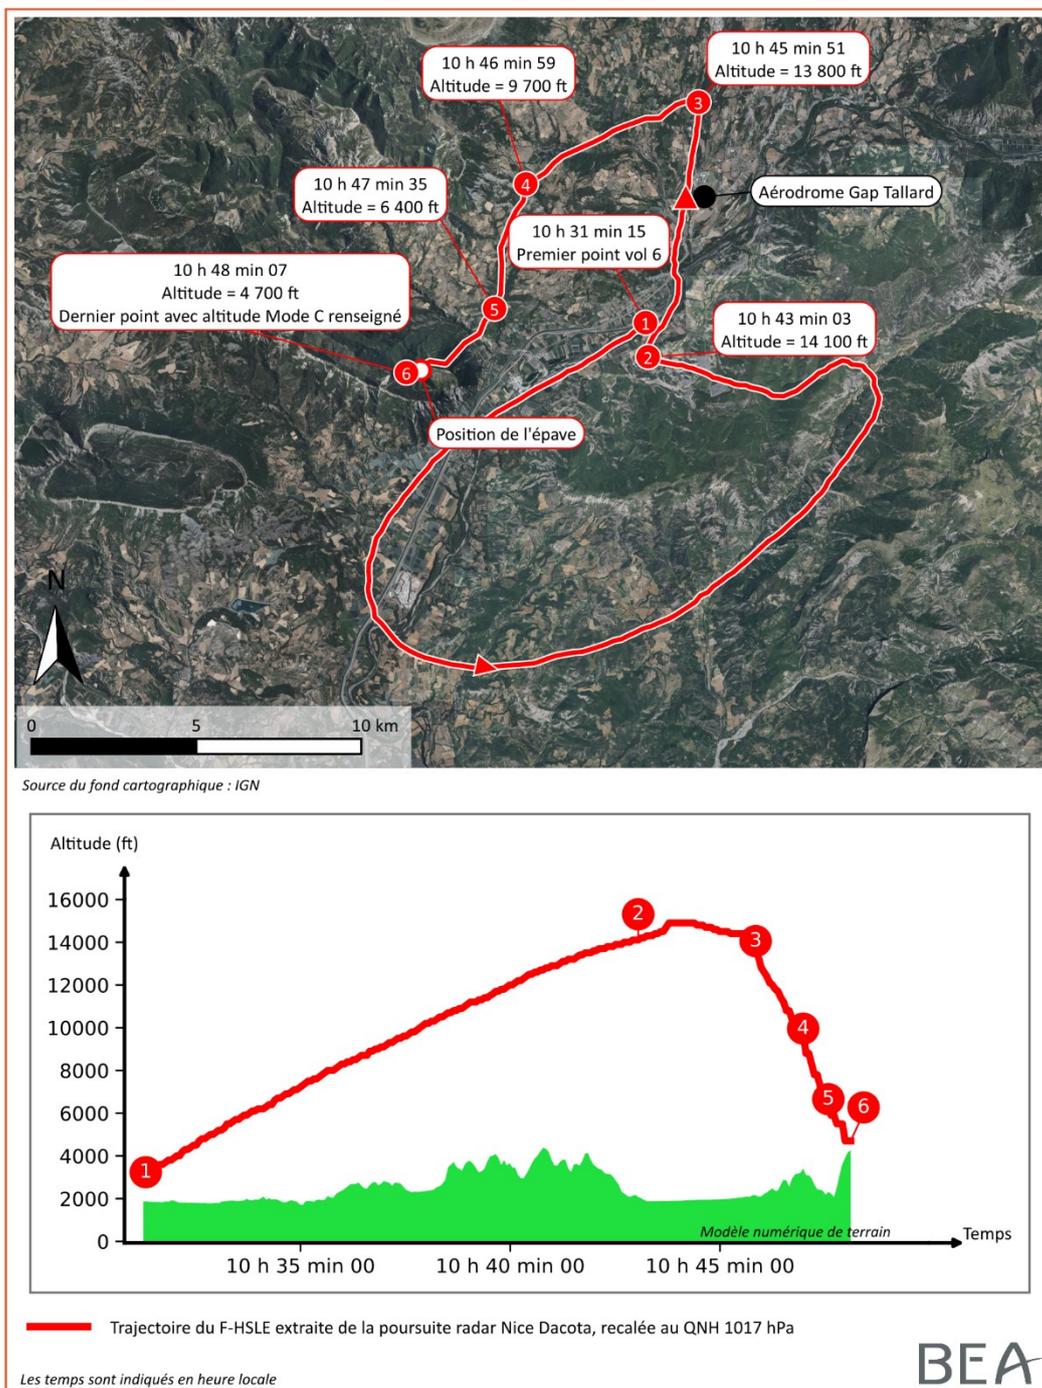
Figure 1 : trajectoire suivie lors du 6<sup>e</sup> vol

Lors de la descente et le retour vers l'aérodrome au 6<sup>e</sup> vol, les positions reportées ou les trajets des différents aéronefs évoluant dans la zone de l'aérodrome ne permettent pas d'expliquer le changement de trajectoire du F-HSLE (voir point 5, Figure 1).

À l'issue du sixième largage de parachutistes de la journée, en descente vers l'aérodrome, le pilote a pris un cap au sud-est en direction du relief. La tenue de la trajectoire et de la vitesse de l'avion ainsi que la tonalité de la voix du pilote lors d'un dernier échange avec le « Starter Para » quelques secondes avant la collision avec le relief sont en faveur d'une manœuvre délibérée.

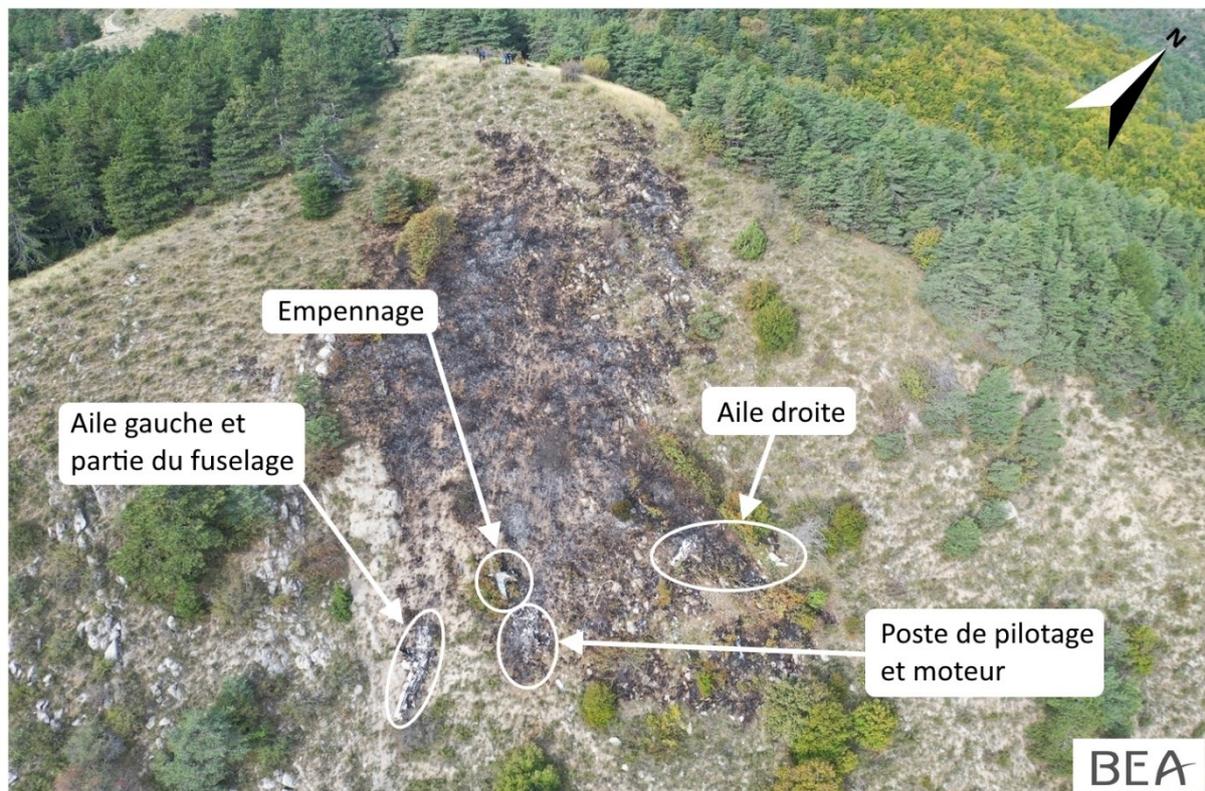
Figure 2 : répartition des débris (vue aérienne, Source : Justice)

La répartition et les ruptures des différents éléments de la cellule positionnés au sol sont cohérentes avec un impact à forte énergie et une assiette à piquer au moment de la collision avec le sol. L'avion a ensuite basculé sur le dos, avant de se disloquer complètement.
