INFORME DE HECHOS DE ACCIDENTE

EXP. No. **ACCIDDTAFA024/2021MMDO**

Aeronave: Marca Raytheon Aircraft Company, modelo C90A, serie LJ-1741, Matrícula N333WW.

Lugar: Aeropuerto Internacional de Durango, Estado de Durango.

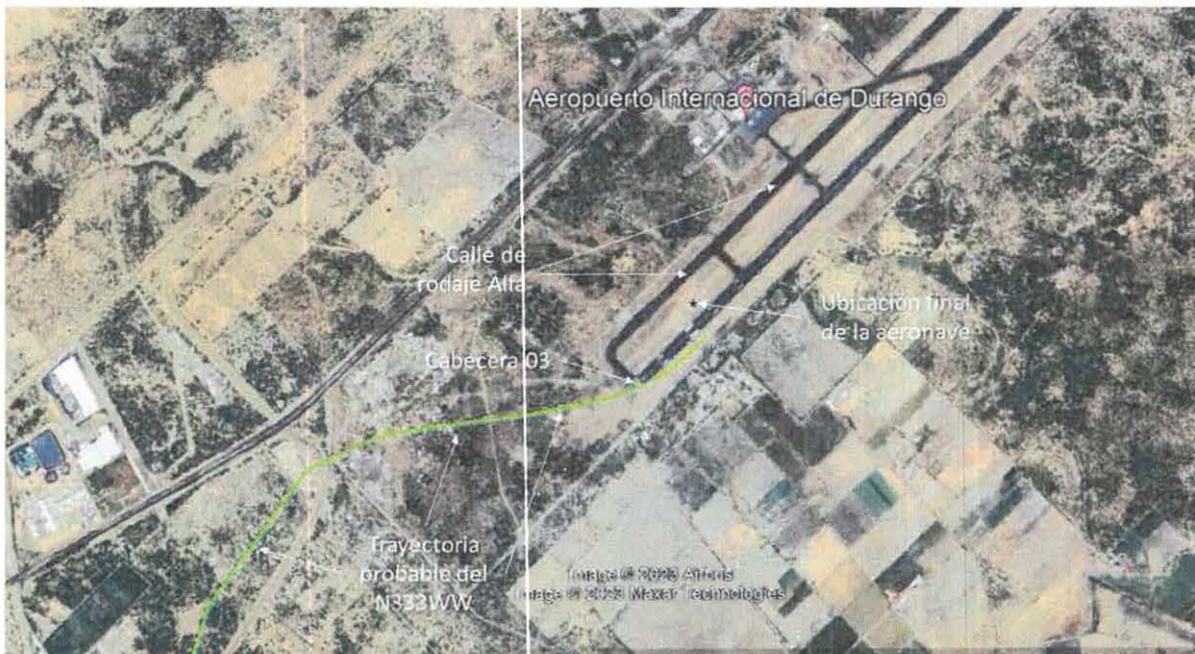
Durante la fase de aterrizaje por la Cabecera 03 de la pista 03/21, existían condiciones de visibilidad reducida en la aproximación a 700 pies; la aeronave realizó un aterrizaje no estabilizado, produciéndose el accidente al realizar un descenso anormal y posterior un contacto brusco con la superficie de la pista, resultando el Piloto con lesiones fatales y la Primer Oficial con lesiones graves, la aeronave destruida por impacto y fuego, quedando la misma en posición invertida a 300 m del umbral de la cabecera 03 y 117 metros del eje de la pista, al costado izquierdo, entre pista 03/21 y la calle de rodaje "A".

Fig. 1.1. Trayectoria probable de aproximación del N333WW al aeropuerto de Durango.

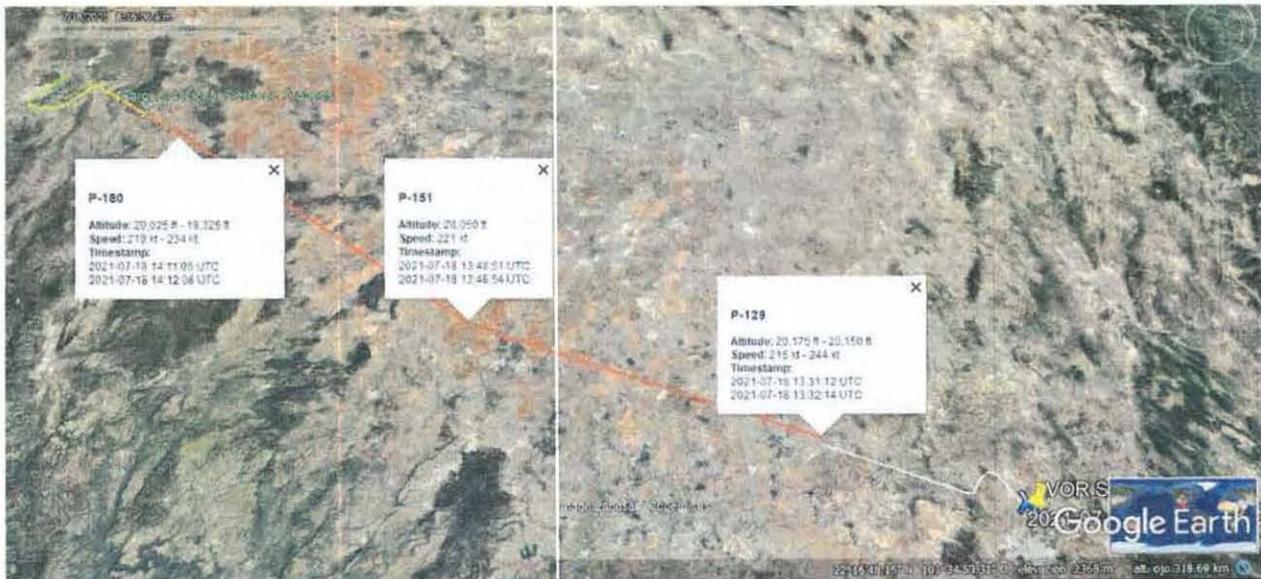
14:11:06 UTC comienza el descenso de 20,025 por 19,325 pies estando a 40 MN del VOR DGO, con un régimen de descenso de 40 pies/segundo, como se aprecia en la figura 1.1.a.

Fig. 1.1.a. Ruta del N333WW realizada con los datos del ADS-B

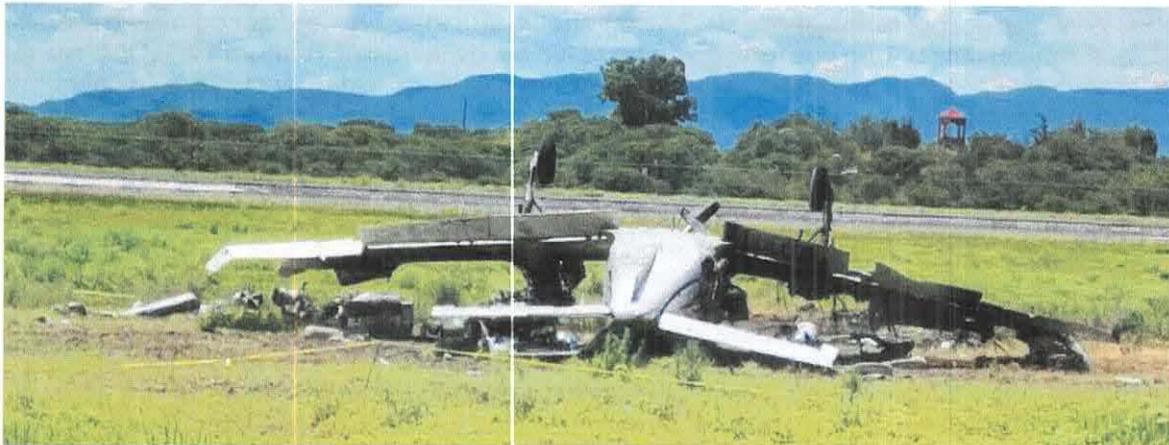
La aeronave se encontró invertida, con daños en la sección del piso delantero inferior debido al impacto, la cabina de pilotos se desplazó hacia atrás compactando esta sección, la punta de la semiala derecha muestra daños provocados por golpear contra el terreno y posterior presencia de fuego, la semiala izquierda presenta daños por fuego en la sección del borde de ataque en su totalidad, el estabilizador vertical se encontró dañado desde la base, el estabilizador horizontal sin daños por impacto, así también el compensador del estabilizador horizontal, mismos que se movían libremente.

Las superficies de control (flaps, alerones, elevadores, timón de dirección y de profundidad) se encontraron en su posición de FULL FLAPS (ver imagen 1.3.a), a las cuales se ejerció fuerza con la mano y estas se movían hasta que los cables se tensaron y no dejaban desplazar más las superficies, estas no se desprendieron en vuelo.

1.3.a. Daños en la aeronave, el fuego se presentó en la parte central del fuselaje parte delantera

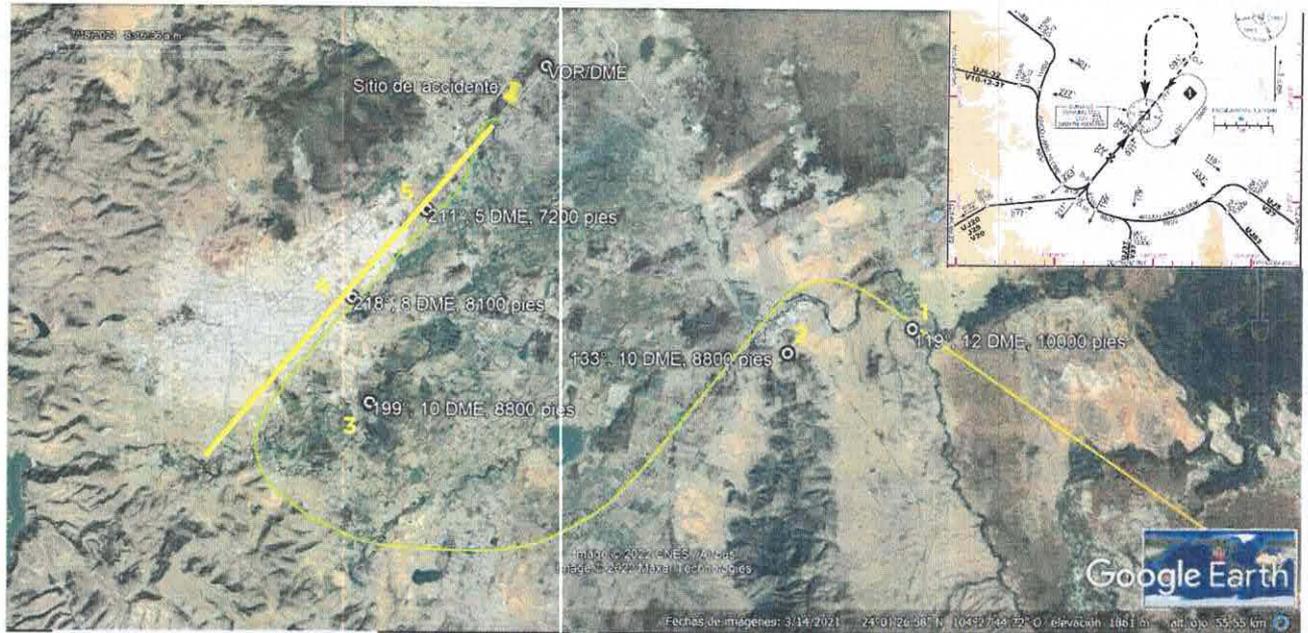
1.7.a. Registros obtenidos del ADS-B capturados en Flighaware.

En el periodo de las 14:17:31 – 14:17:45 UTC; la aeronave estaba dejando la aerovía UJ5 e iniciando el arco a 119°, IAF D-12, 10,000 pies; la aeronave se encontraba descendiendo de 10,700 a 10,325 pies, (259-257 nudos), ver número 1 en la fig. 1.7.a.

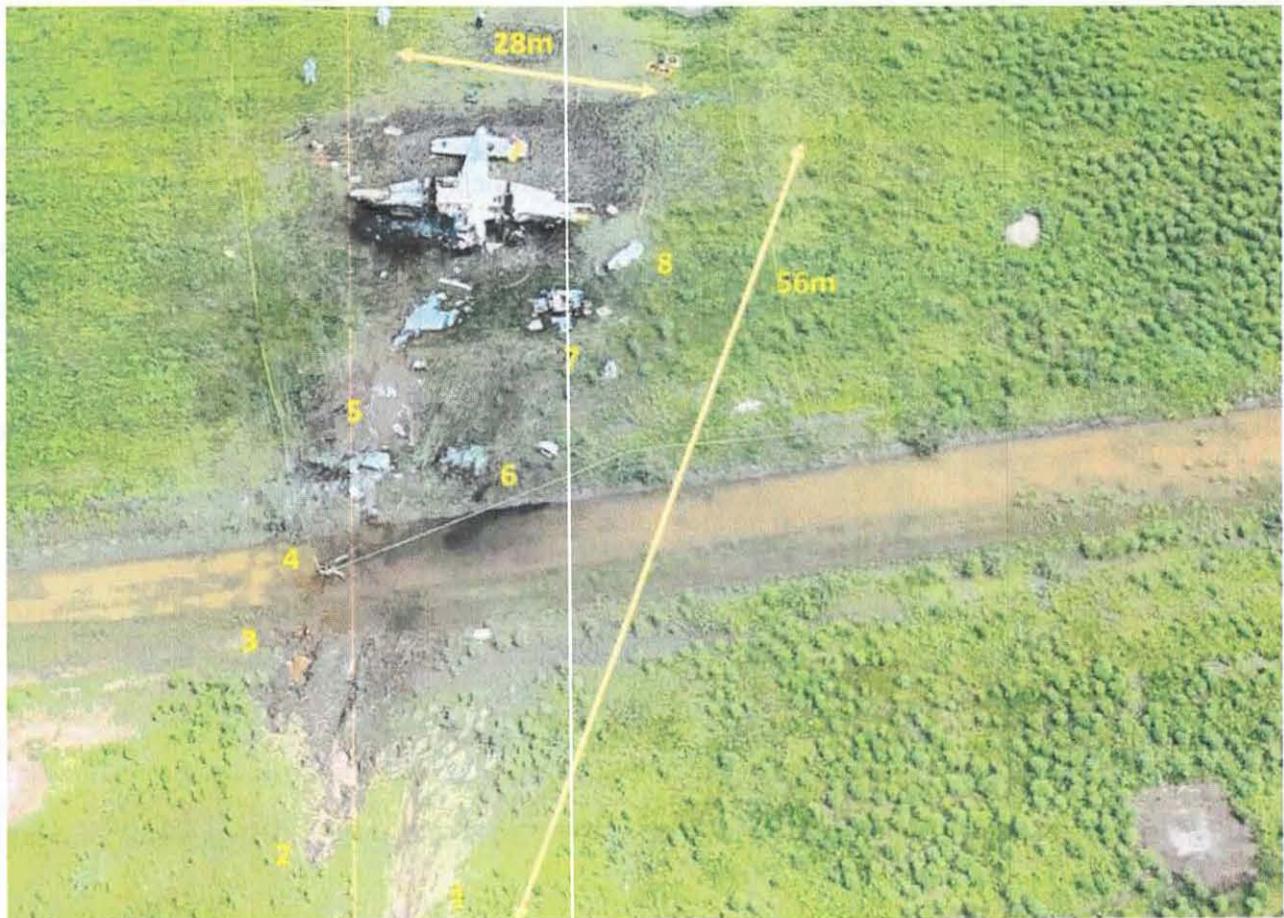
La aeronave se encontró en las coordenadas latitud 24°07'6.21"N y 104°32'7.39"W, a una distancia de 445m de la cabecera 03 a 118m del eje de pista, la primer huella visible se encuentra a 68m del eje de la pista y es producida por las palas de la hélice del motor número dos y por la pierna derecha del tren de aterrizaje, (ver **1** de la imagen 1.11.a.), posteriormente se encuentra la huella del neumático izquierdo del tren de aterrizaje y por los impactos de las palas de la hélice del motor posición número uno (punto marcado como número **2** de la imagen de abajo), comienza el arrastre de las puntas de la hélice del motor numero 1 (ver número **3**, se localizan pedazos de la mica de la luz).

1.11.a Vista aerea de los daños y secuencia de impactos contra el terreno

La aeronave continúa desplazándose sobre el terreno blando y en el número **4** se produce el impacto principal debido a que golpean las piernas del tren de aterrizaje contra la pared del canal de aguas provocando que la aeronave capotee (se invierta) y se desprenda el núcleo junto con las tres palas de la hélice del motor posición número uno, en el número **5** se localizó la toma de aire de motor 1 así como la cubierta del equipaje del motor uno, cerca de la zona del número **6** de la imagen de arriba se ubica una huella bastante profunda que es del impacto de la pierna de nariz que absorbe en gran medida la energía de traslación de la aeronave.

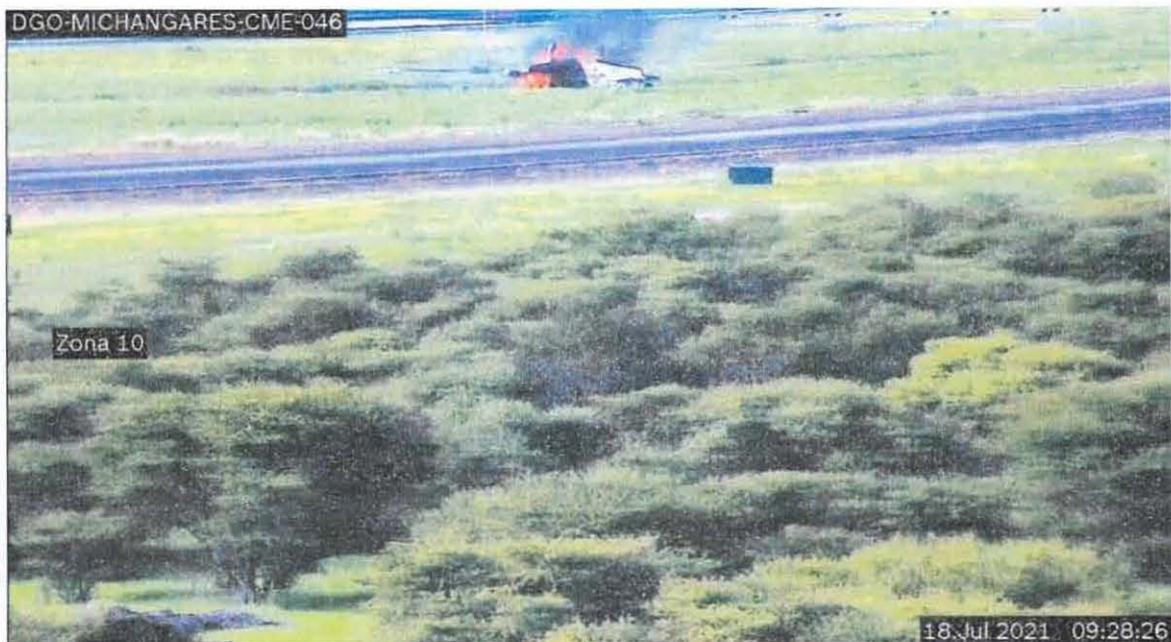
El incendio se originó posterior al impacto principal de la aeronave contra el terreno, cuando esta se invierte, por lo que se descarta la presencia de fuego o algún conato de fuego en vuelo. El origen del incendio se produjo debido a que las líneas de combustible de los motores se rompieron tocando partes calientes y eléctricas se produjo la combustión, la cual se alimentó de los tanques de combustible, esto se confirma con los videos de las cámaras de CCTV del aeropuerto (ver imagen 1.12.a.).

1.12.a. Imagen de la cámara de CCTV se aprecia el fuego en la zona de las alas y cabina de pilotos

El incendio tuvo una duración prolongada debido a la cantidad de combustible en las alas las cuales se consumieron afectando la estructura de la cabina de la aeronave y alcanzando a sus ocupantes.
