**COMISIÓN DE INVESTIGACIÓN DE ACCIDENTES DE AVIACIÓN
DEL PERÚ**

**INFORME FINAL
ACCIDENTE DE AVIACIÓN
CIAA-ACCID-003-2020**

**AERONAVE: ANTONOV AN-32A
MATRÍCULA OB-2120-P**

**LUGAR : AEROPUERTO INTERNACIONAL
CORONEL FAP
FRANCISCO SECADA VIGNETTA
IQUITOS – PERÚ**

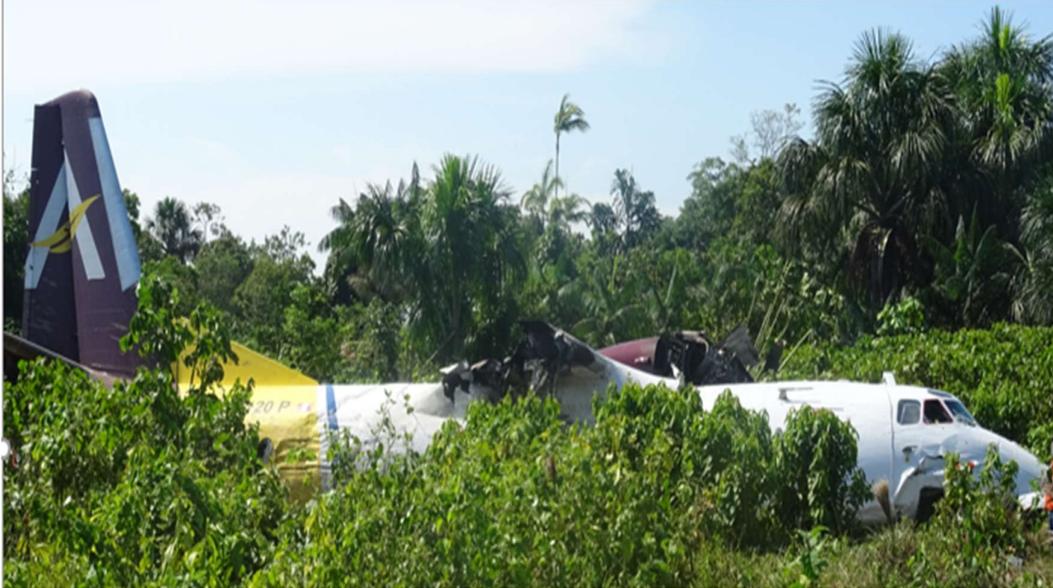
La aeronave atravesó una zona de vegetación y un canal de drenaje de la RWY06, sufriendo daños estructurales severos que incluyeron la rotura y separación del ala derecha, el tren de aterrizaje principal y el motor derecho; además, se produjo un derrame de combustible que originó un incendio en el ala.

Fotografía que muestra la posición final de la aeronave después del accidente

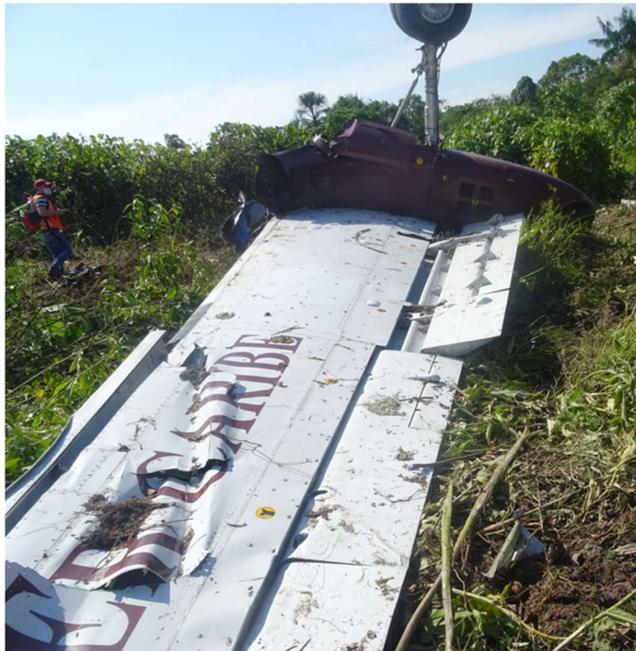
1. Gran parte del Ala Derecha y Tren Principal Derecho separados desde la zona de unión con el Motor N°2; estos daños son consistentes con el fuerte impacto que sufrió el tren al caer en el canal de drenaje y con el golpe y arrastre del Motor N°2 y Hélice contra el terreno, que generó una alta energía en el plano del ala separándola y ocasionado fuego por la ignición del combustible derramado por la manguera de suministro de combustible al motor:

Fotografía que muestra parte del Ala, el soporte del Motor N°2 y el Tren Principal Derecho de la aeronave.

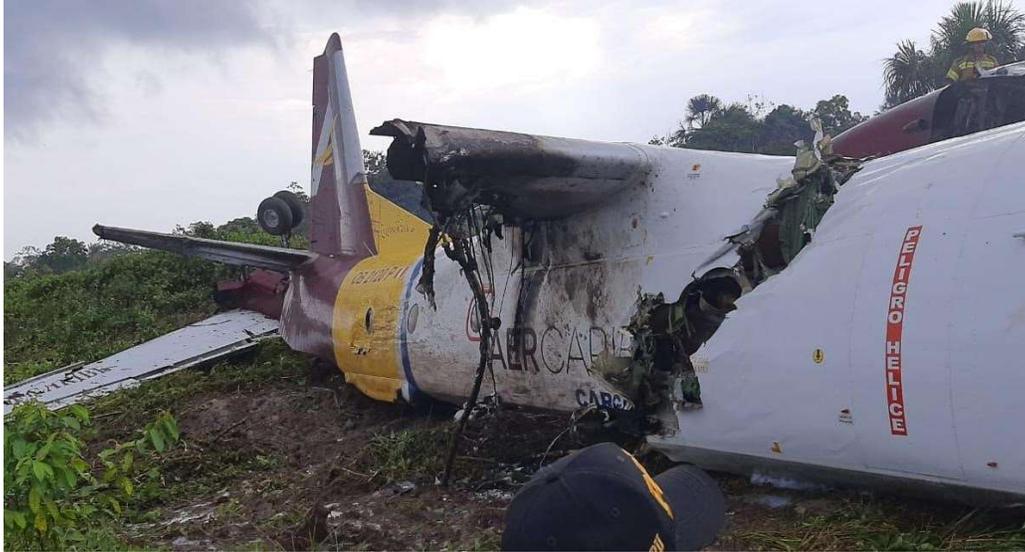
Fotografía que muestra el corte diagonal causado en el fuselaje por la hélice del Motor N°2 al desprenderse el ala.

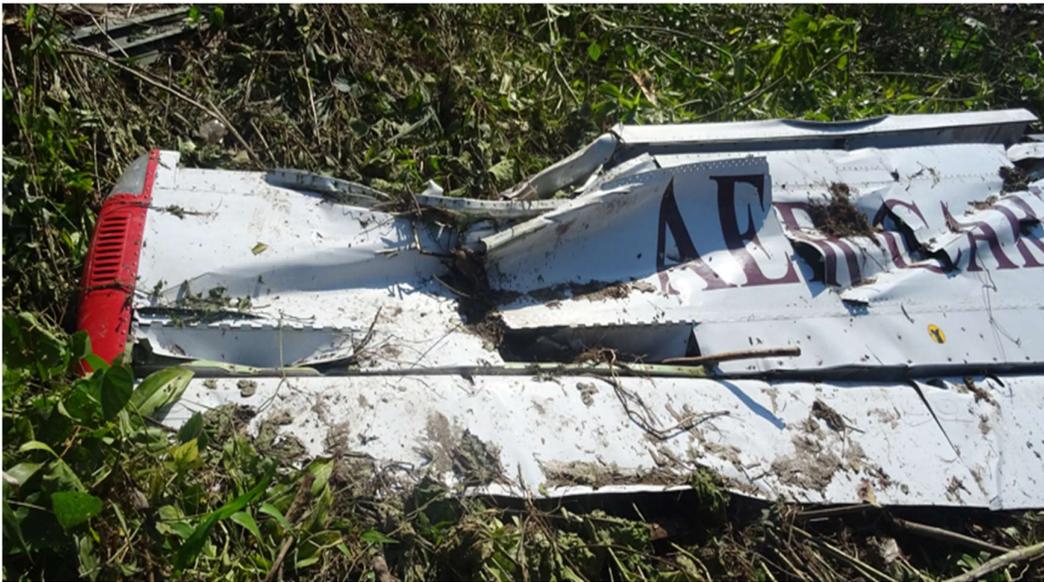
Fotografía que muestra parte del Ala derecha de la aeronave

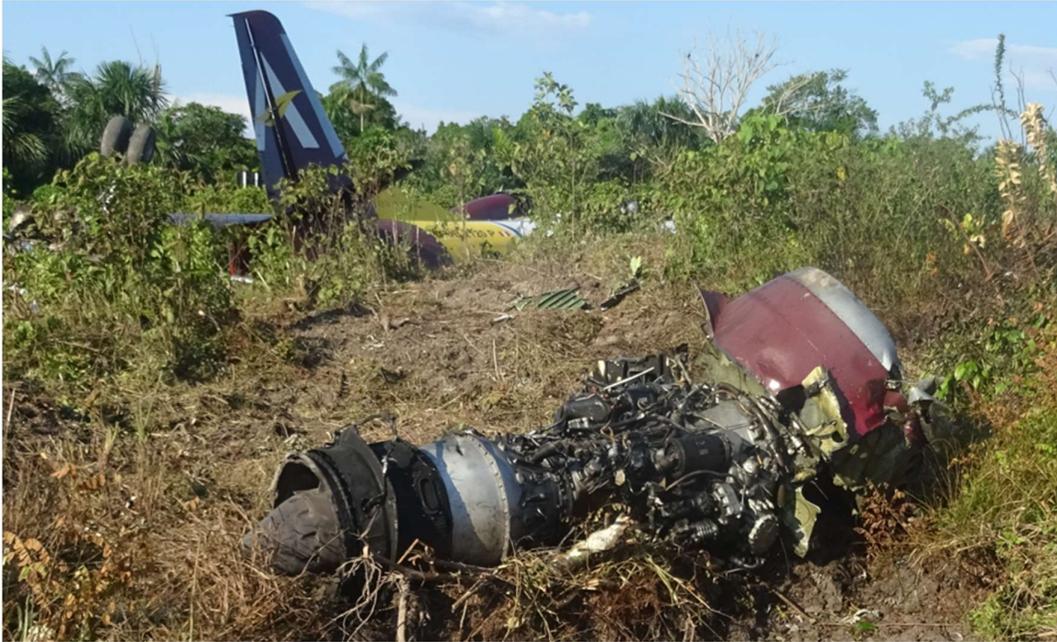
2. Motor N°2 y Hélice respectiva, separados del ala después del golpe en el canal de drenaje:

Fotografía que muestra los restos del motor N°2 lado derecho de la aeronave.

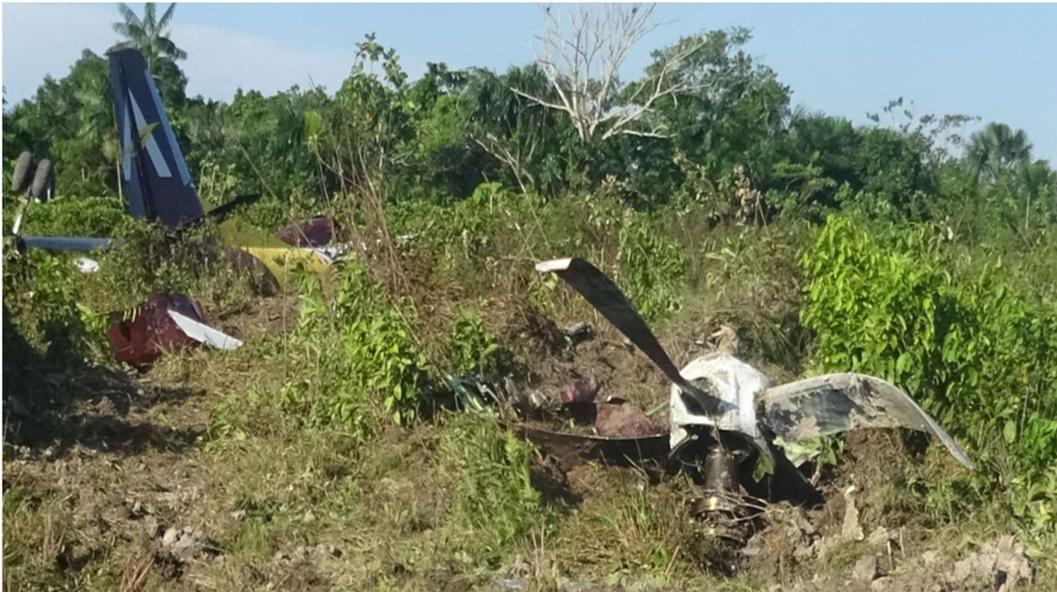
Fotografía que muestra las palas de la hélice del motor N°2 lado derecho de la aeronave.

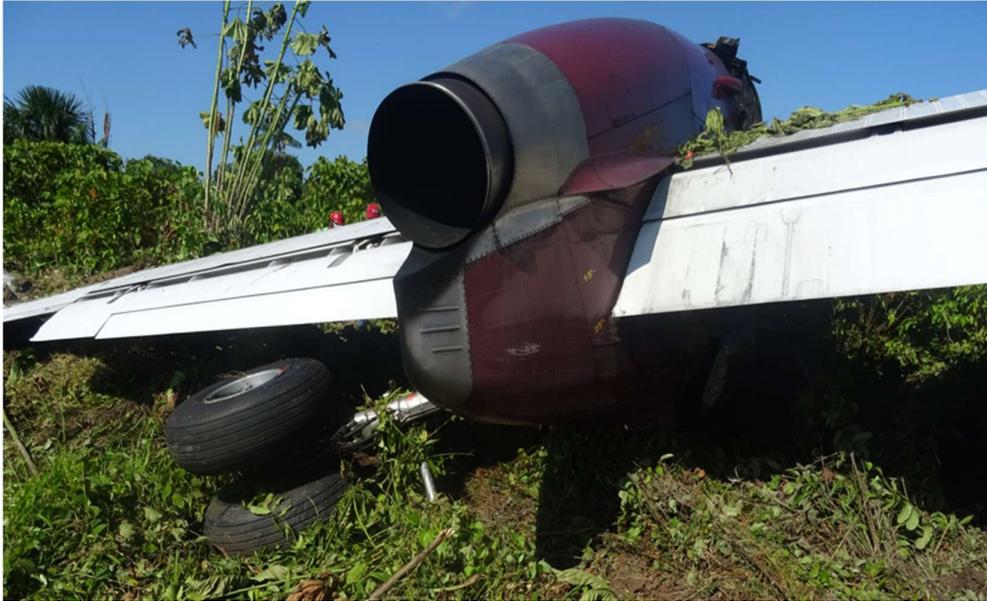
3. Ala Izquierda, Tren Principal Izquierdo y Motor N°1, permanecieron en su posición en la aeronave. El impacto constante con el terreno durante su desplazamiento generó deformaciones a lo largo del ala y dobladura de su extremo; el quiebre y dobladura del tren principal izquierdo; y la rotura y desprendimiento del motor en la unión con la tobera de escape que también generó un foco de fuego:

Fotografía que muestra parte del ala, motor N°1 y tren de izquierdo de la aeronave.

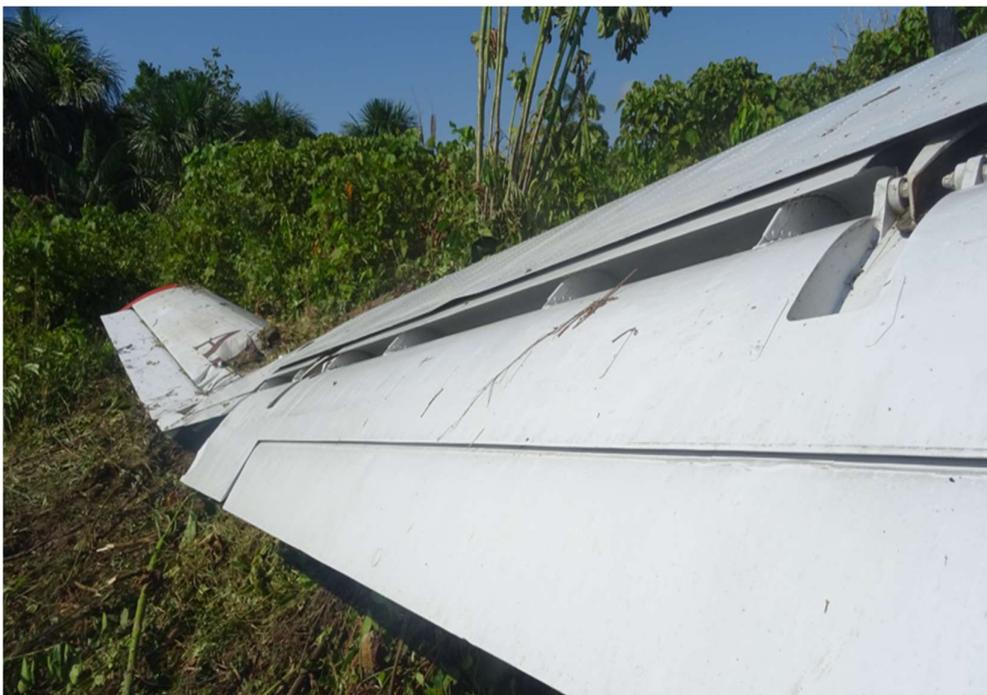
Fotografía que muestra parte del ala izquierda de la aeronave, su deformación y dobladura en el extremo de esta

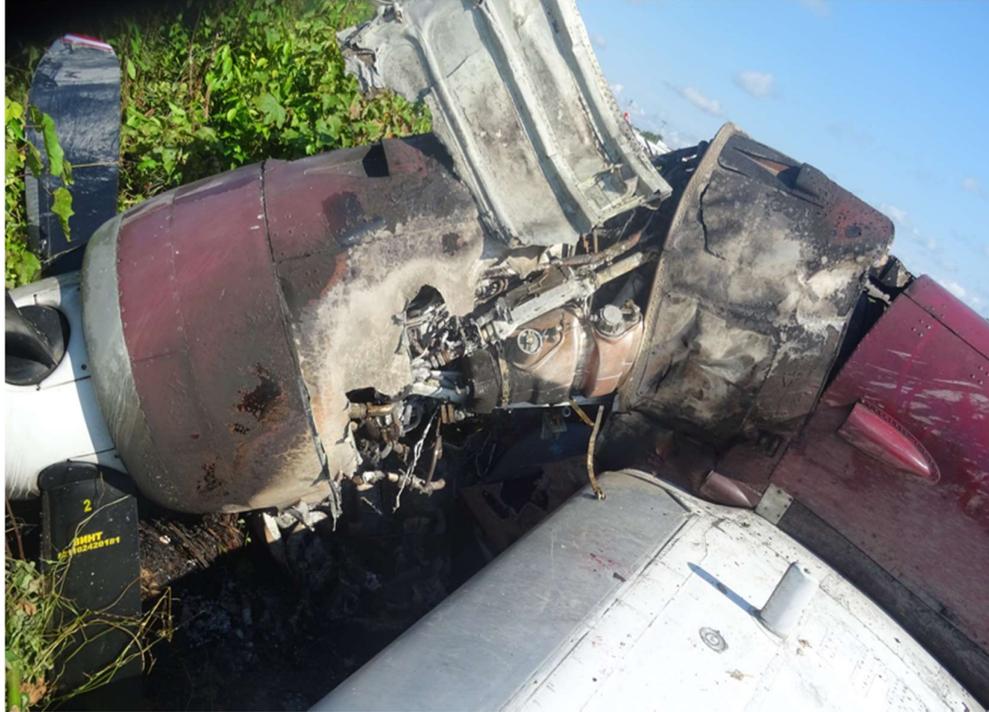
Fotografía que muestra la rotura y desprendimiento del motor N°1 en la unión con la tobera de escape

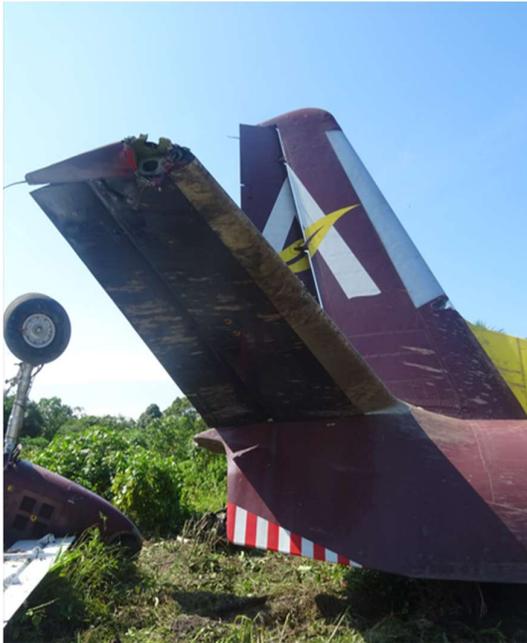
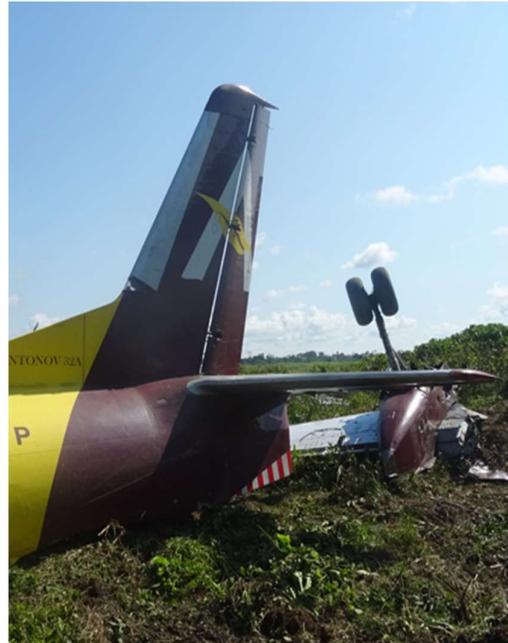
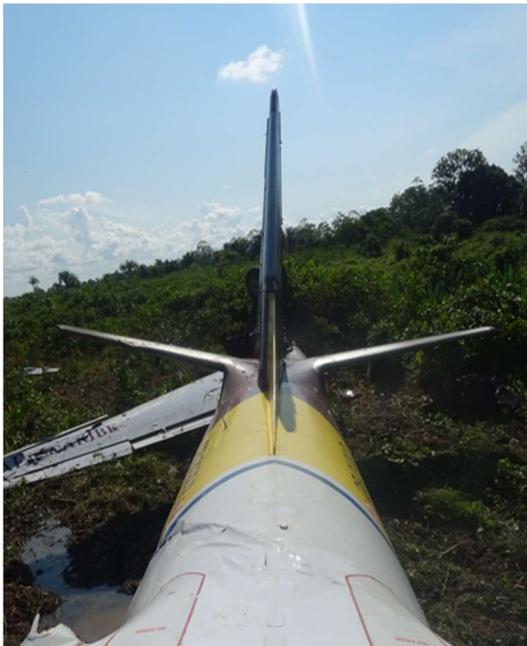
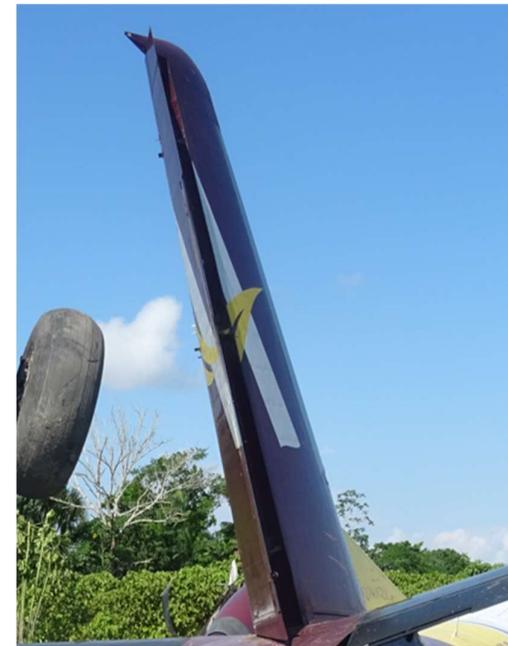
4. Planos de cola horizontal y vertical, en el cual no se observan daños significativos. El desplazamiento del timón de dirección hacia el lado derecho del plano vertical, demuestra que la tripulación intento mediante presión de los pedales, contrarrestar el giro hacia la izquierda de la aeronave:

Fotografías que muestran los Planos de cola horizontal y vertical

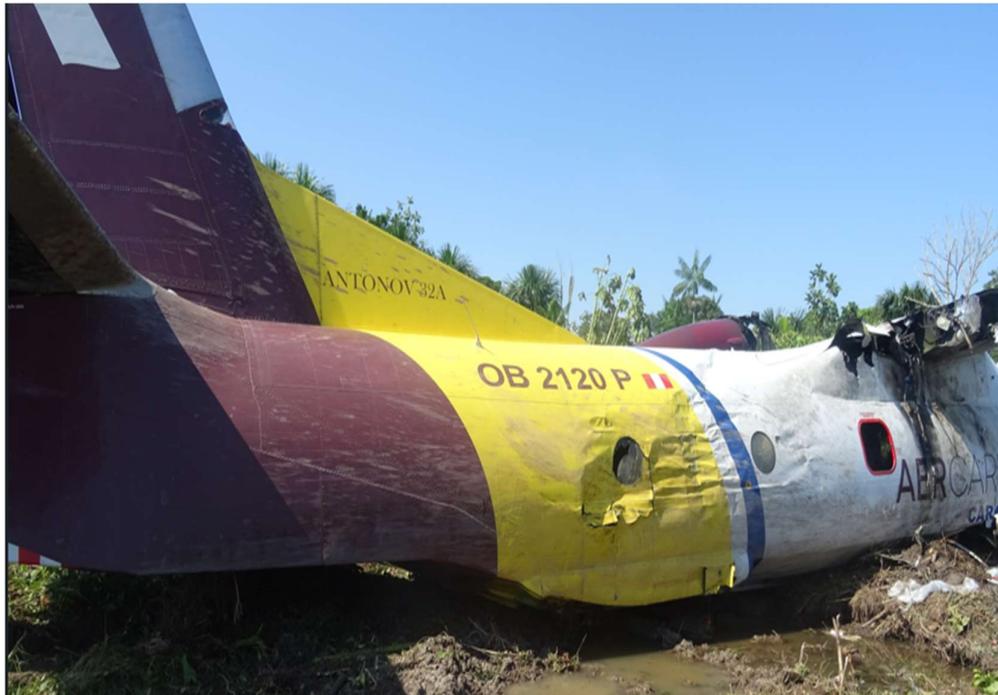
5. Fuselaje posterior lado izquierdo y derecho dañados sustancialmente por el impacto:

Fotografía que muestra la parte posterior del fuselaje lado derecho de la aeronave corrugado y la rotura del ala derecha

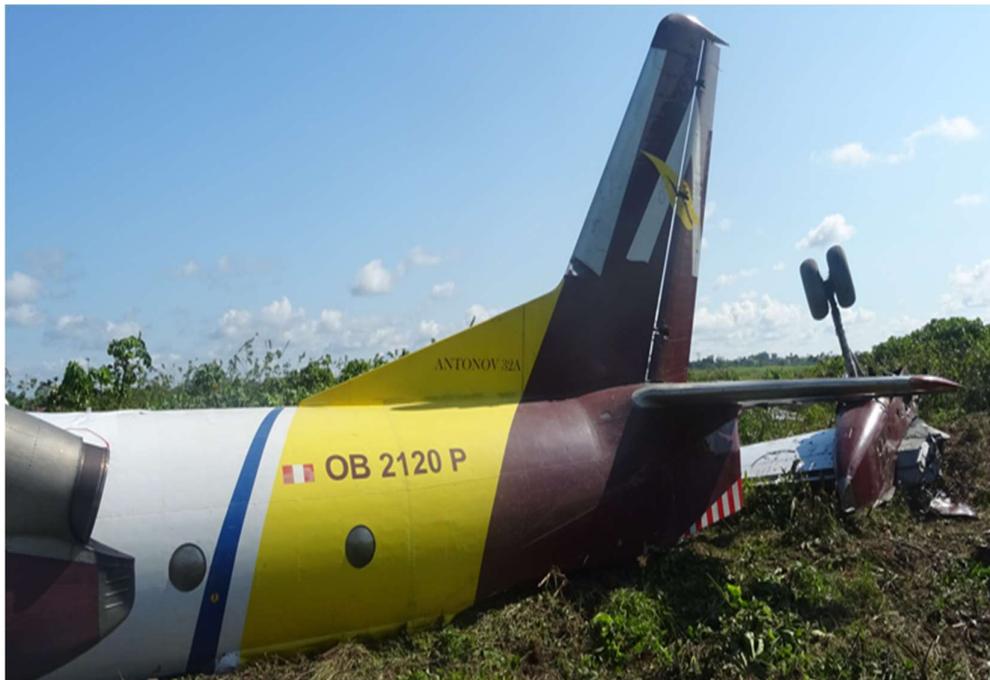
Fotografía que muestra la parte posterior del fuselaje lado izquierdo de la aeronave. Al fondo se observa el tren y parte del ala derecha

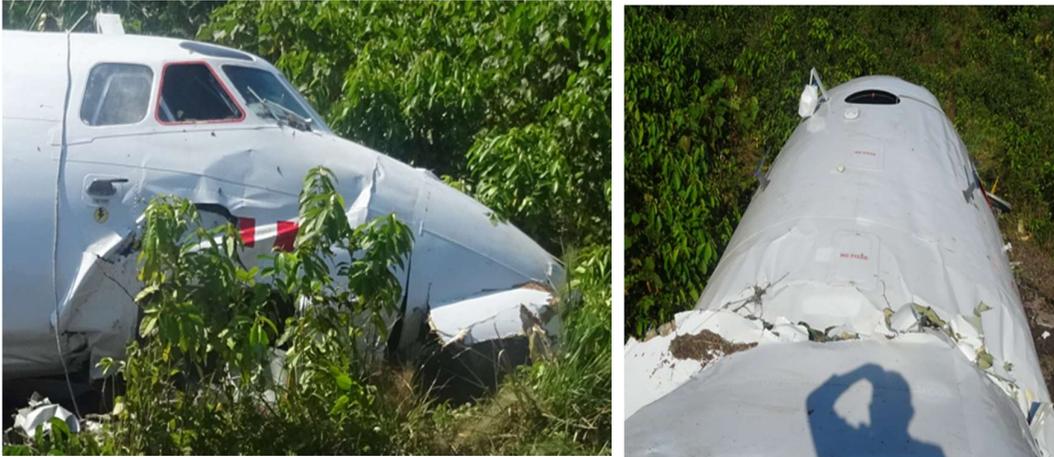
6. Cockpit parte externa, dañada sustancialmente por impacto y golpes contra el terreno y vegetación:

Fotografía de la izquierda que muestra la ventana frontal por donde salió el Copiloto y la fotografía de la derecha que muestra la salida de emergencia superior por donde los Bomberos del SEI evacuaron al piloto y pasajero heridos.

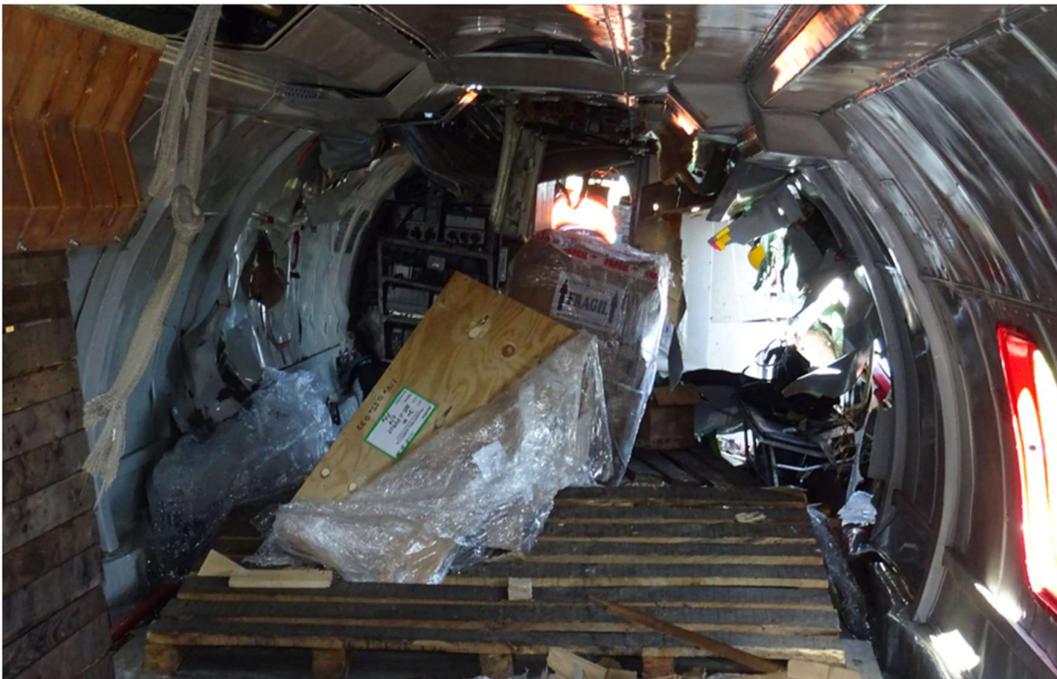
Fotografía que muestra la parte anterior de la cabina de carga y los daños ocasionados por la hélice del motor N°2 al desprenderse del ala.

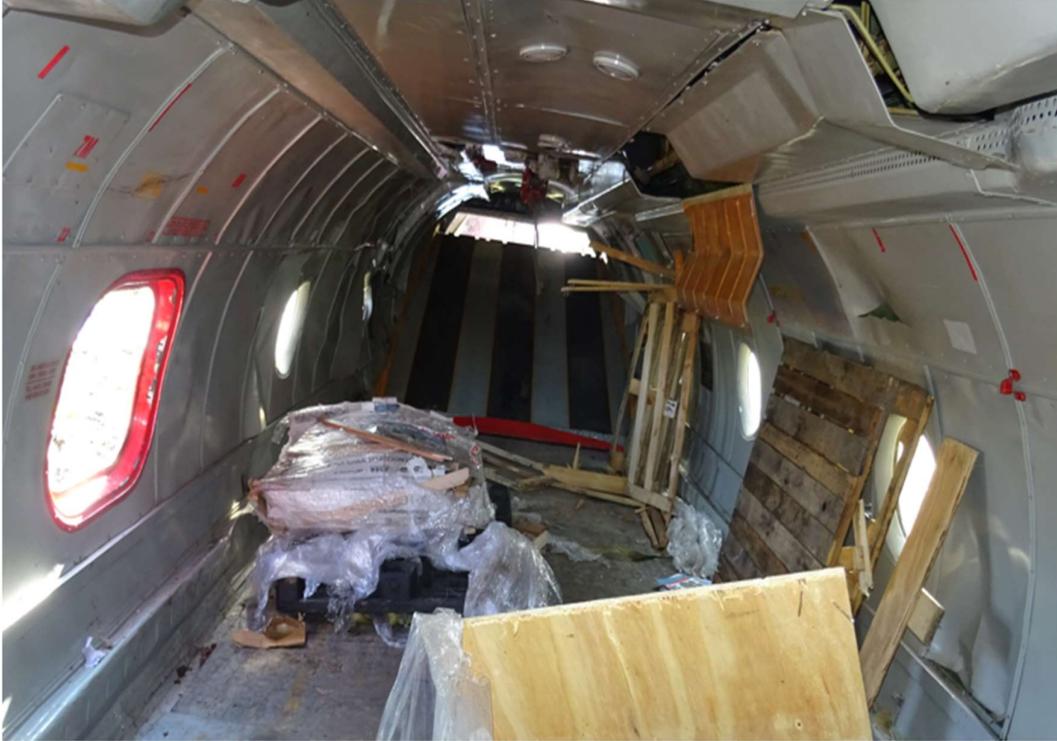
8. Cabina de Carga, dañada por impacto:

Fotografía que muestra la parte posterior de la cabina de carga

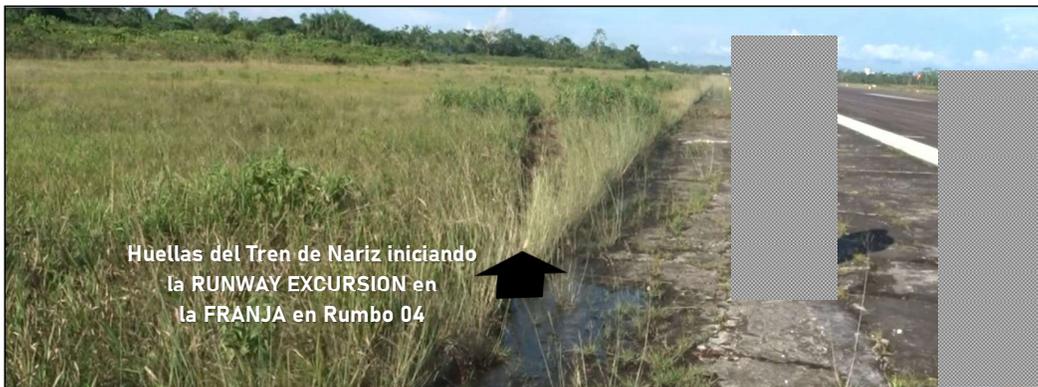
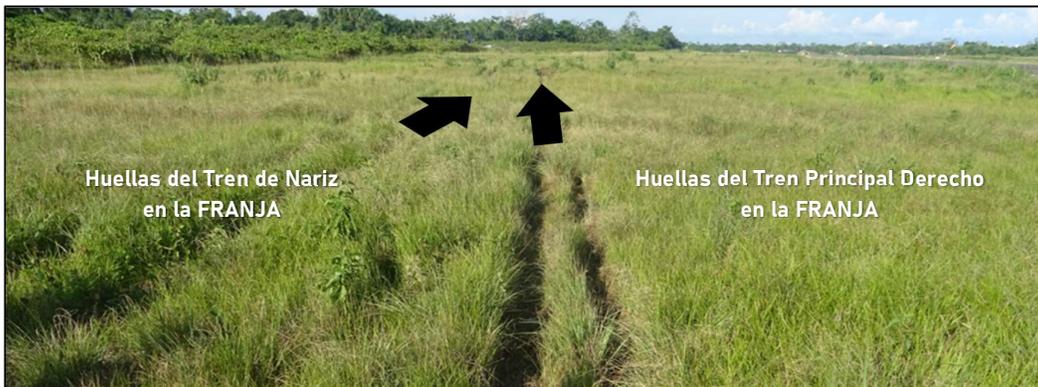
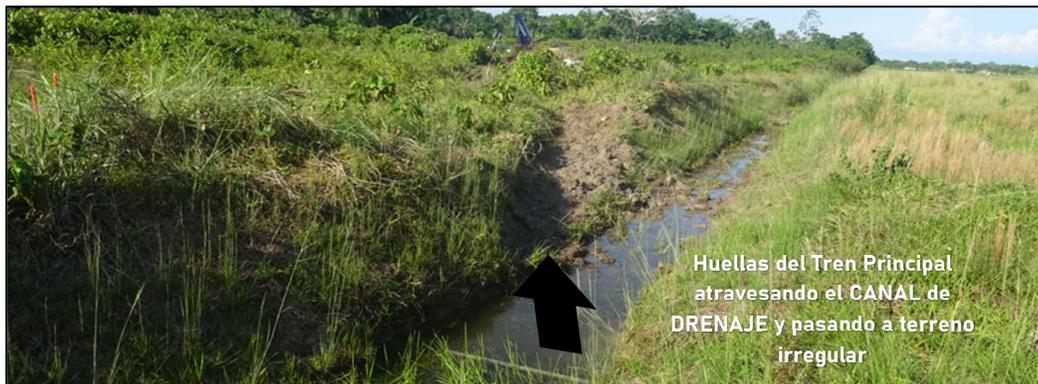
El impacto principal de la aeronave durante la RE, ocurrió en el canal de drenaje que divide la Franja y el terreno irregular:

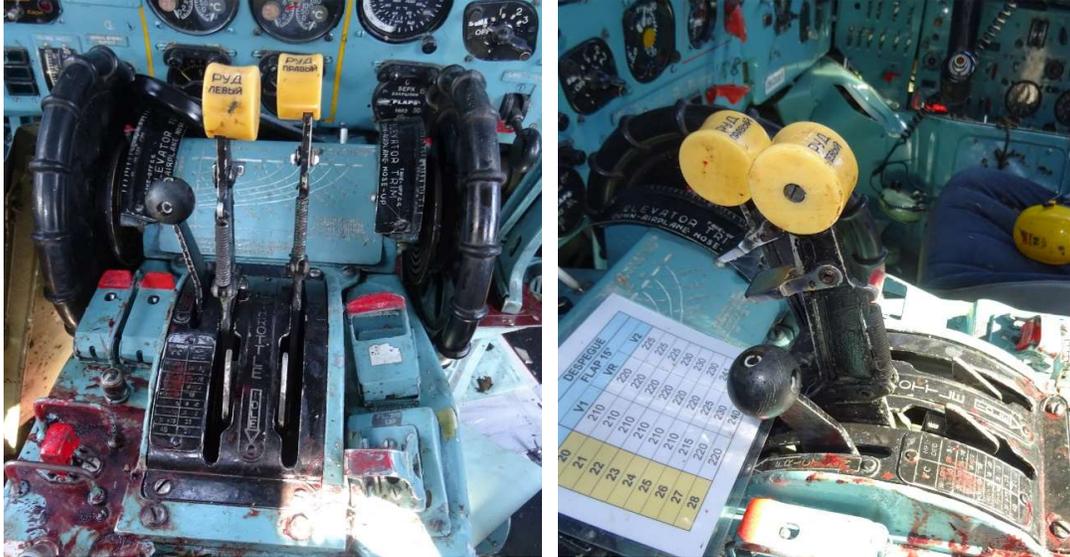
1.12.2.1 CONSOLA CENTRAL DE CONTROLES DE MOTOR

Fotografías que muestran las Palancas de Mando de Gases (PMG) que quedaron en posiciones que no se condicen con el Régimen de Mínimo en Tierra, probablemente movidas por la caída del Técnico de Mantenimiento sobre la consola o movidas involuntariamente durante el rescate de la tripulación

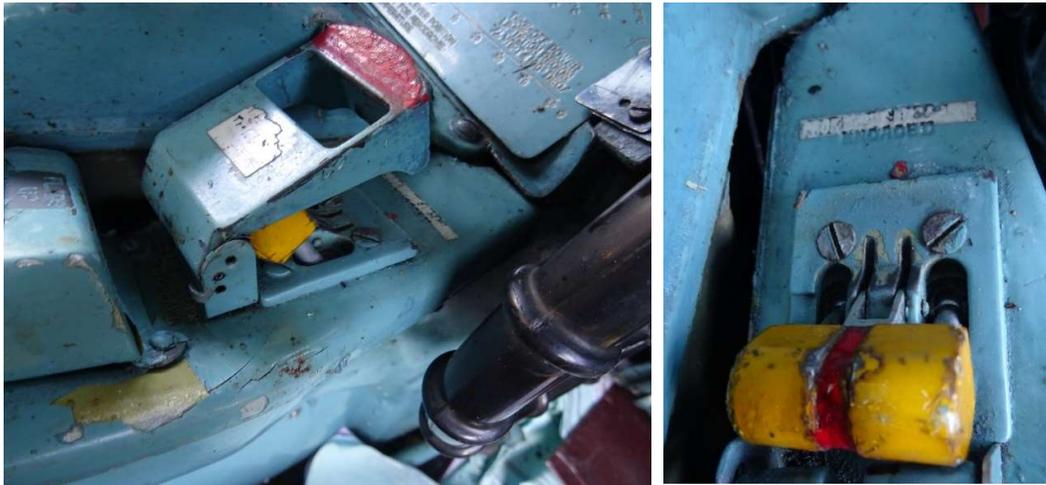
Fotografías donde se aprecia la caperuza con marcador rojo y la posición de DESCONECTADOS en que quedaron los "Topes de Hélice" (Prop Stop Switch)

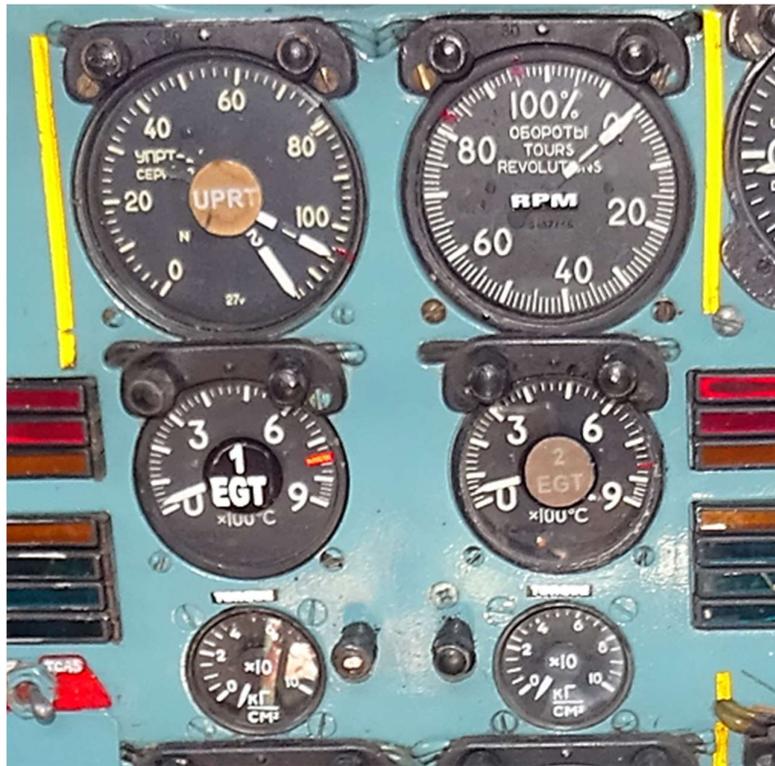
1.12.2.2 PANEL FRONTAL CENTRAL DE INSTRUMENTOS DE MOTOR

Fotografías donde se aprecian en el instrumento UPRT, como quedaron las indicaciones de la posición de las Palancas de Mando de Gases (PMG), asimismo, los instrumentos de indicación de TORQUE, de RPM y de Temperatura de los Gases de Escape (EGT)

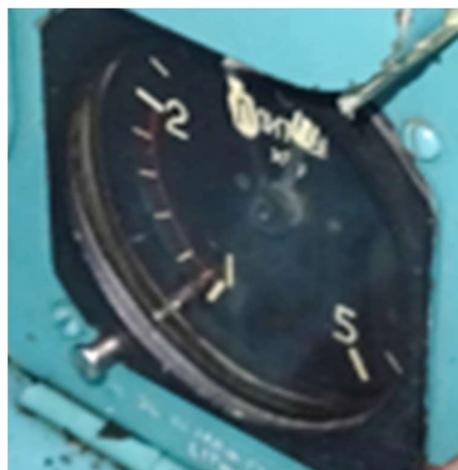
1.12.2.3 INSTRUMENTO DE INDICACION DE CANTIDAD ACEITE DE MOTOR

Fotografía donde se aprecia el instrumento de cantidad de aceite de cada uno de los motores, evidenciando que contaban con la cantidad de aceite para operar.

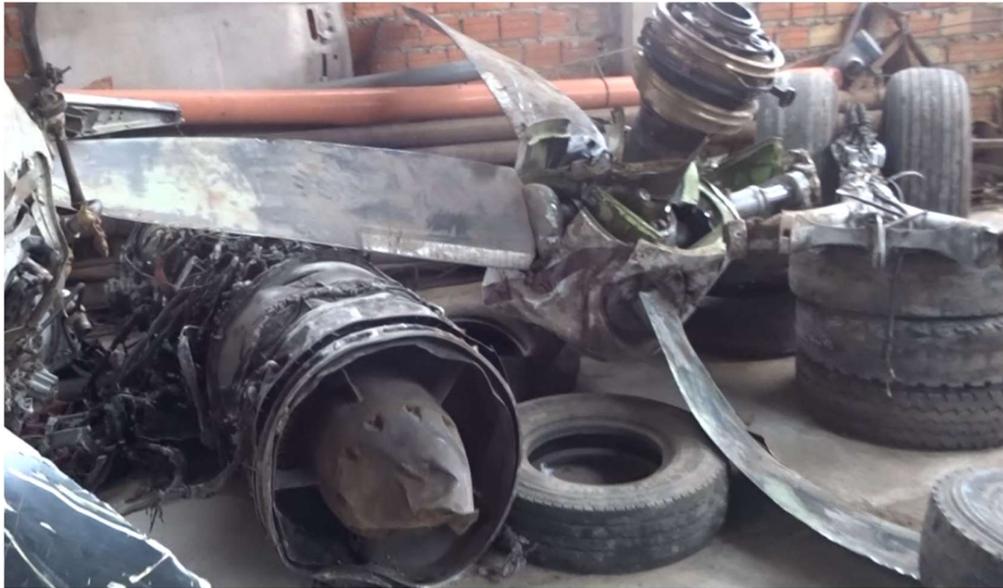
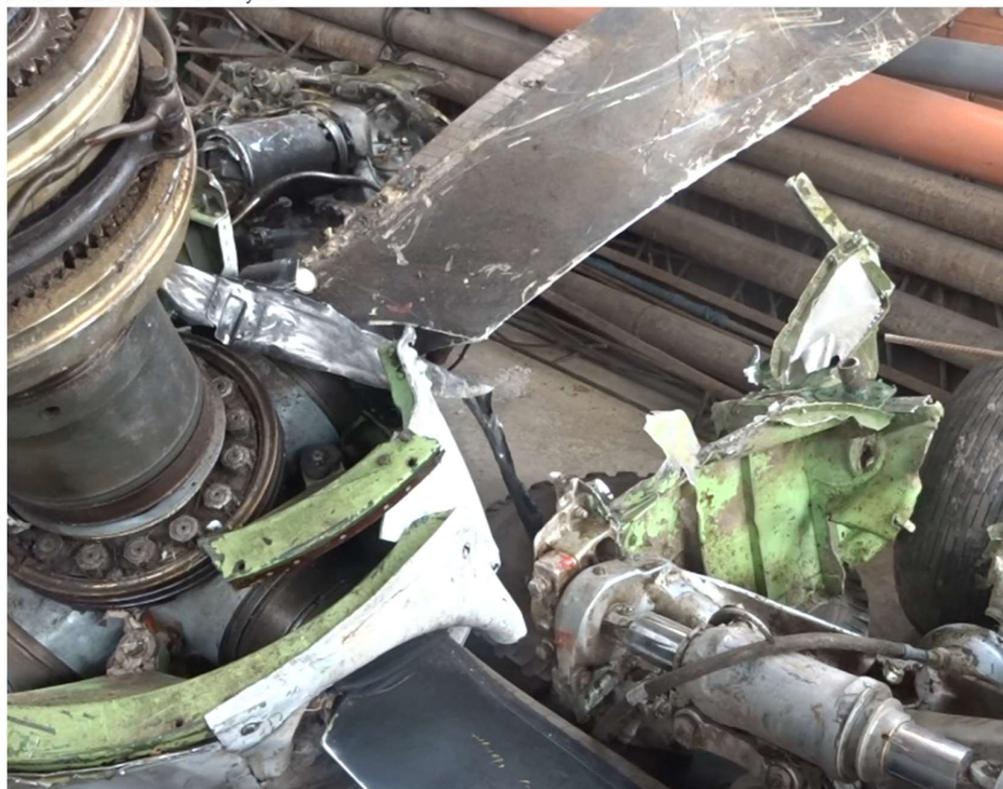
1.12.2.4 HÉLICE DEL MOTOR N°2 - DERECHO

Fotografías donde se aprecian el estado de las palas de la hélice del motor N°2

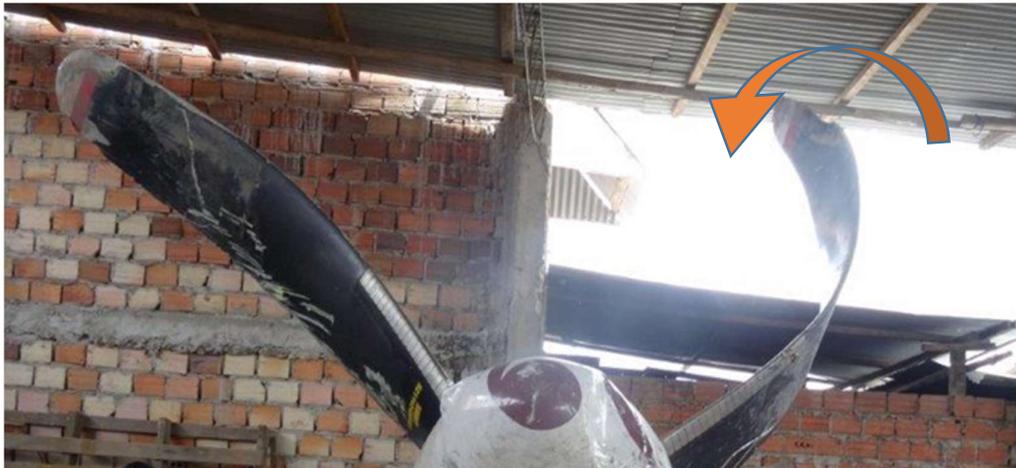
Pala que ha sufrido una FLEXIÓN significativa (sobre el plano de giro de la hélice) desde el 50% aprox. de su longitud hacia la puntera, probablemente por arrastre contra las superficies de la RUNWAY EXCURSION

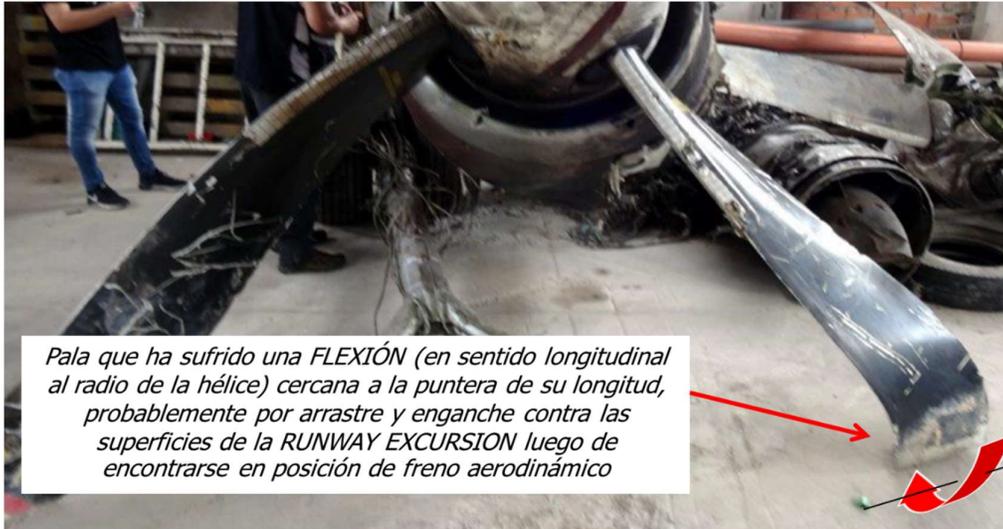
Pala que ha sufrido una FLEXIÓN (en sentido longitudinal al radio de la hélice) cercana a la puntera de su longitud, probablemente por arrastre y engancho contra las superficies de la RUNWAY EXCURSION luego de encontrarse en posición de freno aerodinámico

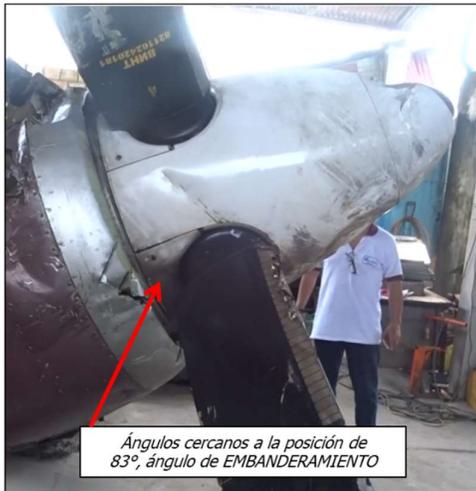
Ángulos cercanos a la posición de 83°, ángulo de EMBANDERAMIENTO

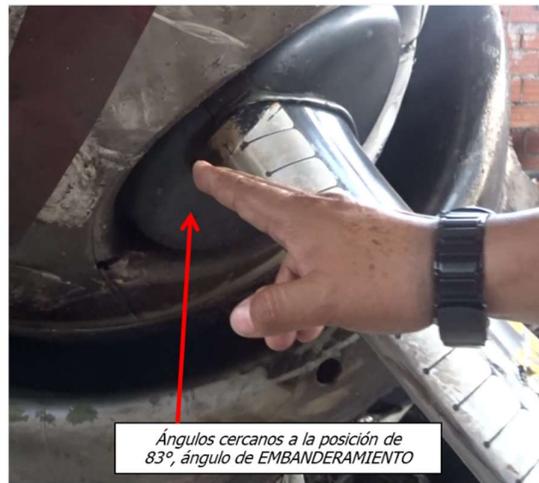
Ángulos cercanos a la posición de 83°, ángulo de EMBANDERAMIENTO

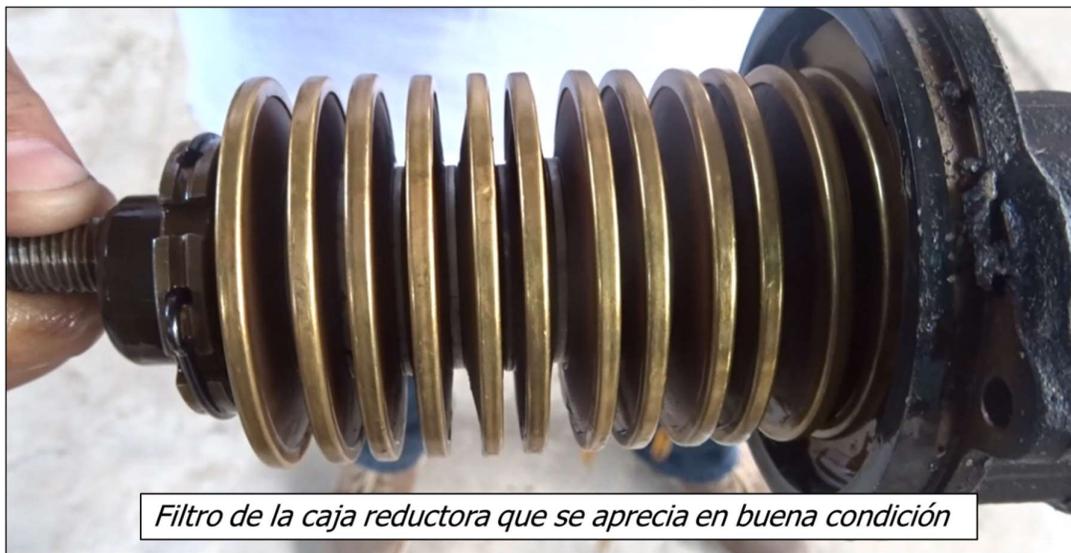
Filtro de la caja reductora que se aprecia en buena condición

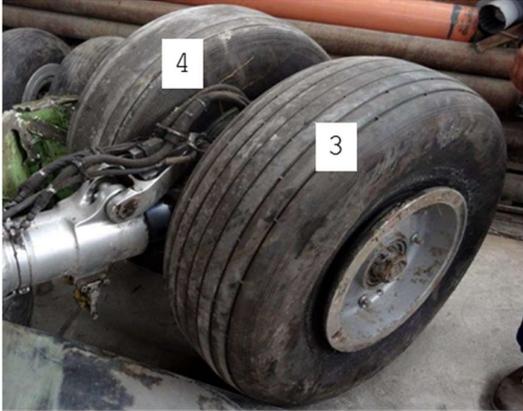
NEUMÁTICO #3
Con BANDAS DE RODAMIENTO sin desgaste, sin daños, ni vestigios de sobrecalentamiento.

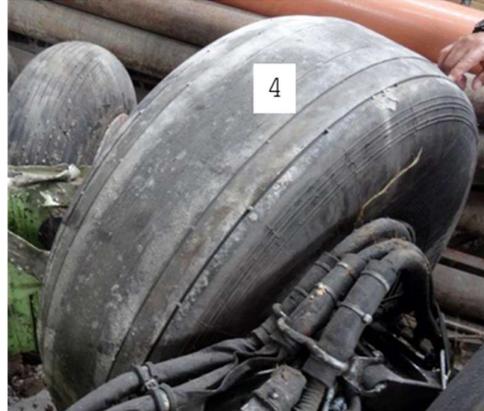
NEUMÁTICO #4
Con BANDAS DE RODAMIENTO con desgaste dentro de los límites, sin daños, ni vestigios de sobrecalentamiento,.

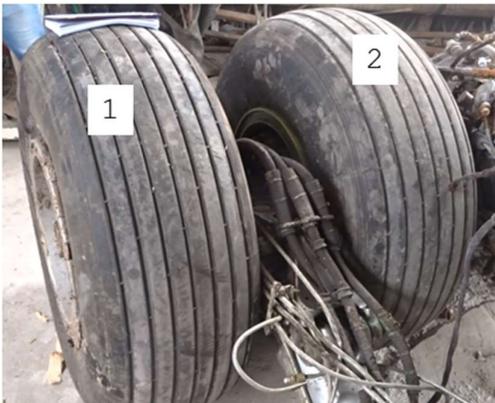
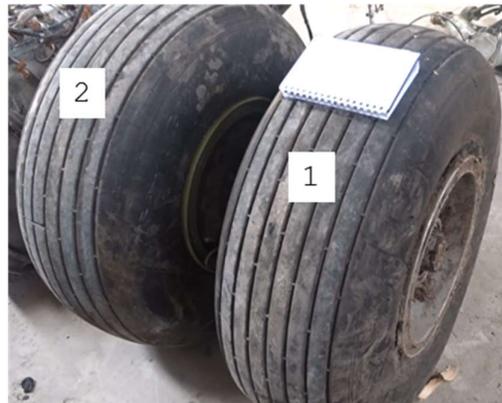
NEUMÁTICOS #1 y #2
Con BANDAS DE RODAMIENTO sin desgaste y sin daños ni vestigios de sobrecalentamiento, coloración.

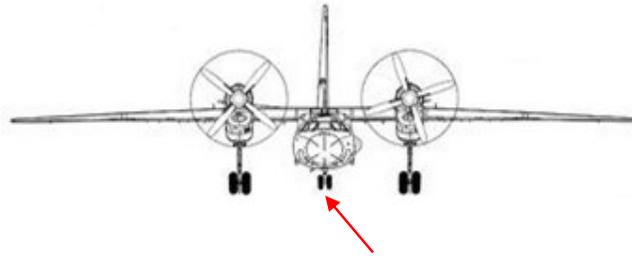
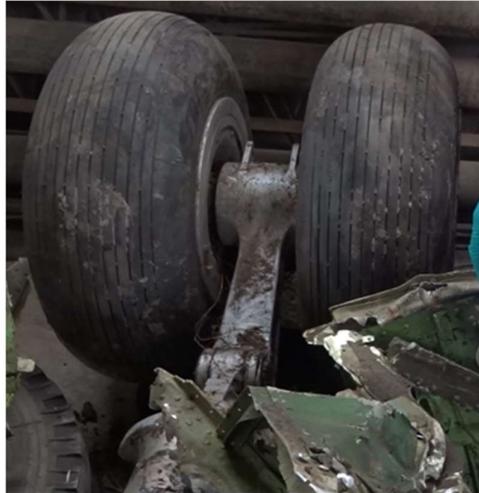
NEUMÁTICOS TREN DE NARIZ
Con bandas de rodadura sin desgaste
daños o vestigios de sobrecalentamiento.

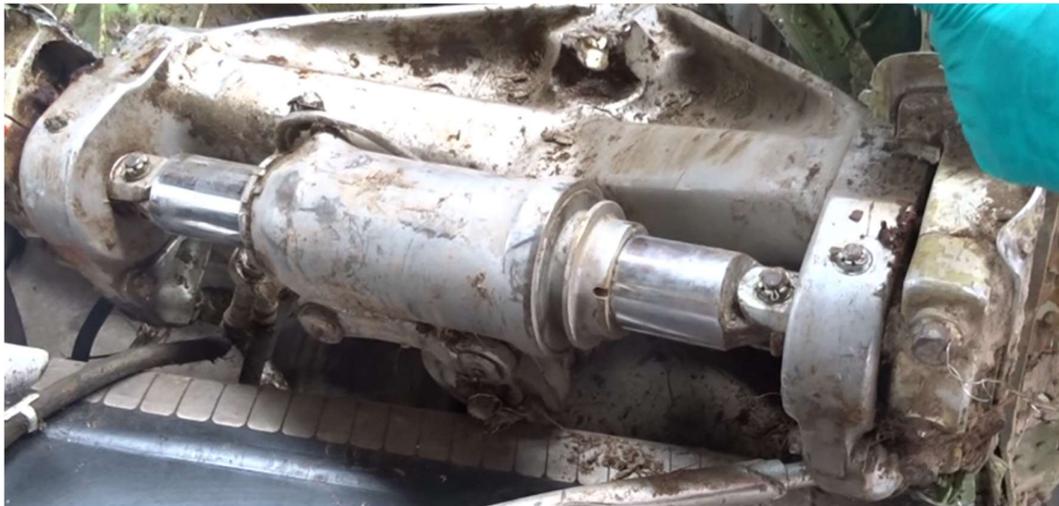
Conjunto de "STEERING" del Tren de Nariz. Se aprecia que se encuentra centrado

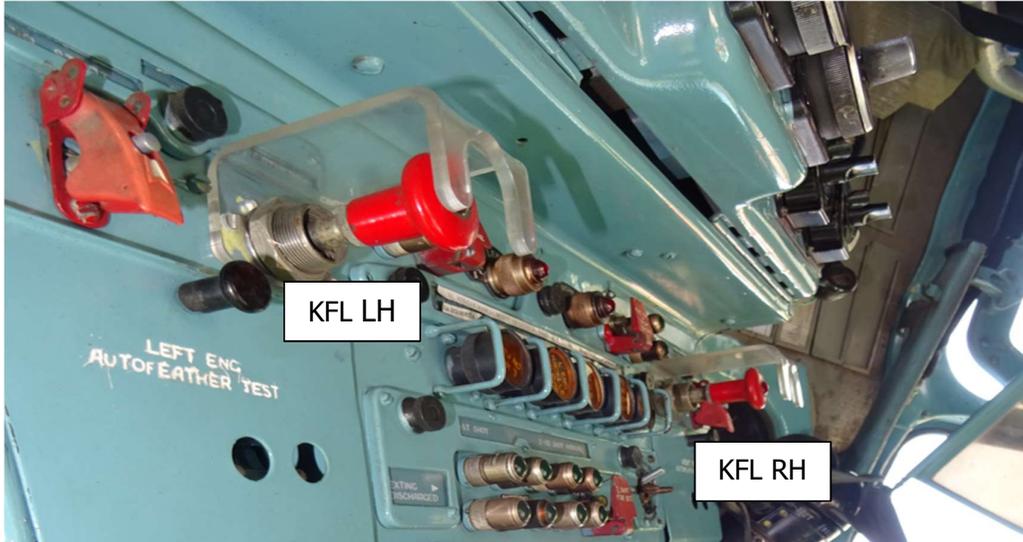
Se constató que los botones de KFL (Feathering switch-light) del sistema de apagado del motor y embanderamiento de las hélices de forma manual, NO se encontraban presionados, estos fueron encontrados en la posición neutral (sistema desactivado) como se puede apreciar en la fotografía tomada inmediatamente después del accidente.
