**COMISIÓN DE INVESTIGACIÓN DE ACCIDENTES DE AVIACIÓN  
DEL PERÚ**

**INFORME FINAL  
CIAA-ACCID-002-2022**

**AERONAVE: CESSNA C-207A  
MATRÍCULA OB-2179**

**FECHA: 04 DE FEBRERO DEL 2022**

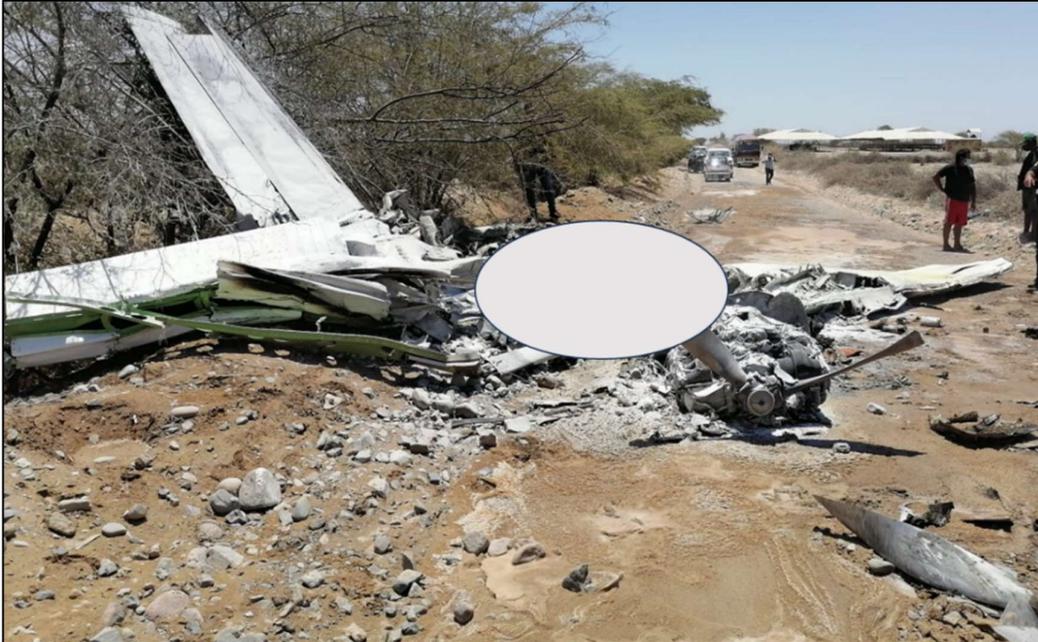
Las fuerzas del impacto de la aeronave contra la superficie de la carrozable, provocó una deformación total de la misma, como se aprecia en la fotografía debajo. Tras el impacto inicial, se desató un incendio que consumió por completo la aeronave.

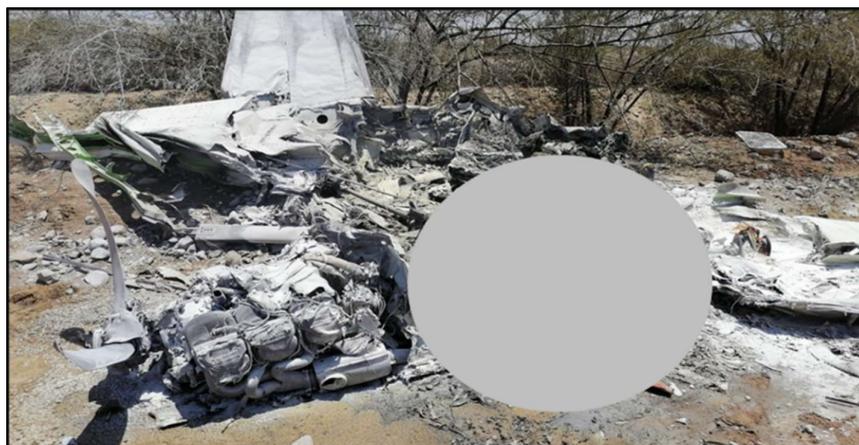
*Zona de ocurrencia del impacto, donde se aprecia los restos de la aeronave, el motor completo y las palas de la hélice.*

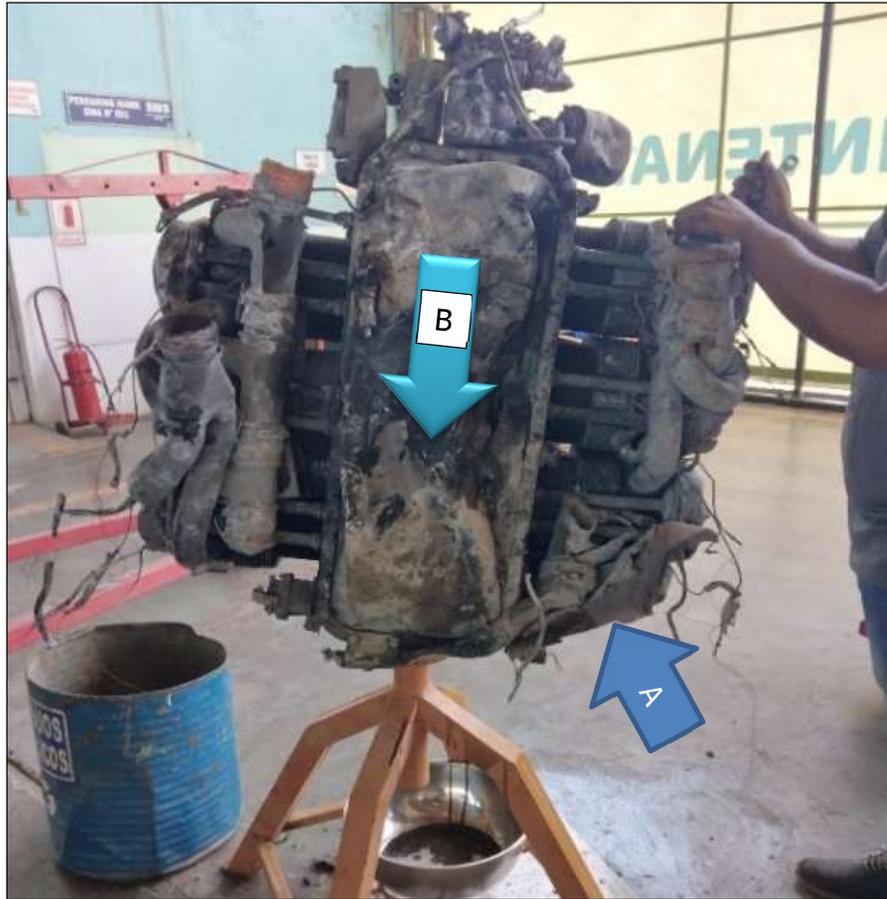
- 1) Fotografía que muestra la parte inferior del motor y daños causados por el impacto y el incendio. Se reconoce la zona delantera derecha donde recibió el impacto contra el terreno (A), considerando la dirección de vuelo (B).

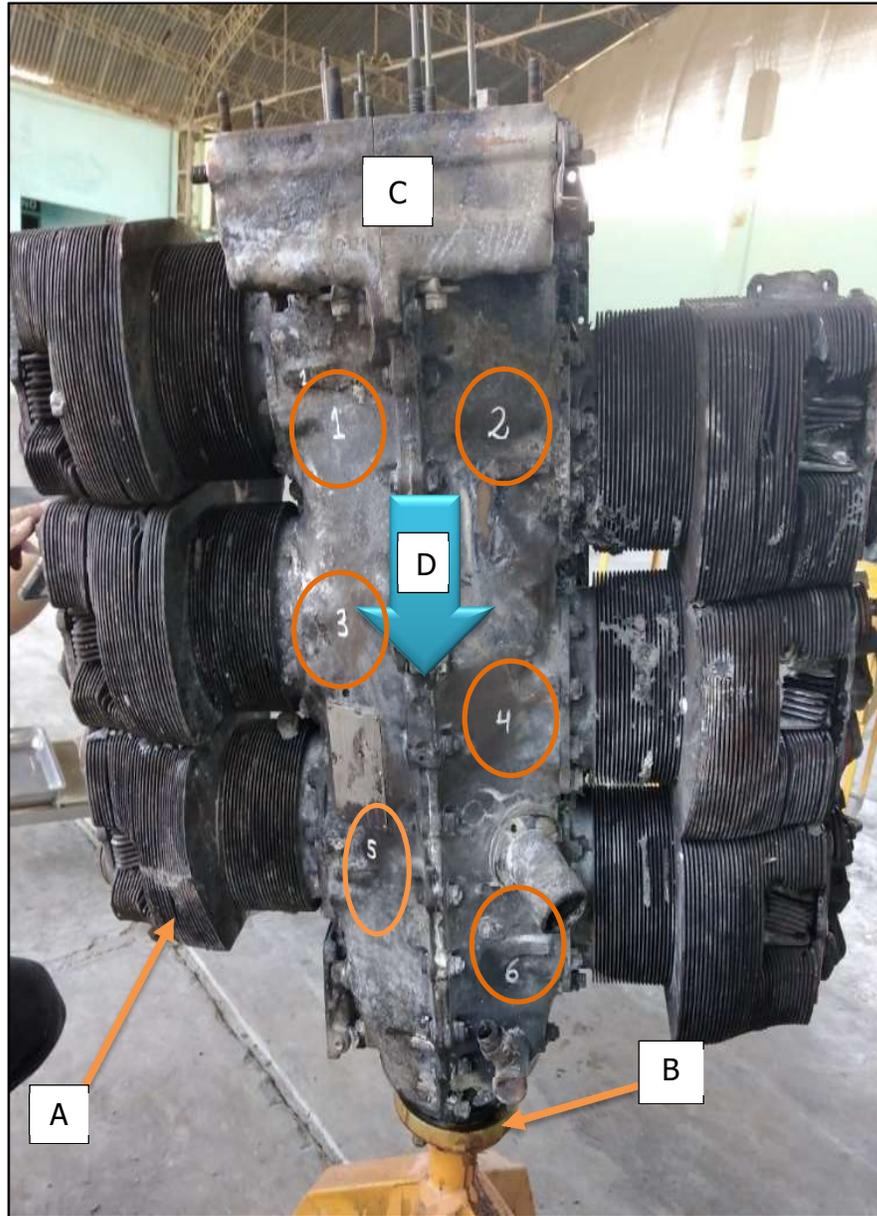
- 2) Fotografía que muestra la parte superior del motor, donde se señala, con la letra (A), el punto donde fue el primer impacto (Cilindro N°5), con la letra (B), la ubicación de la volante donde va conectada la hélice, con la letra (C), la pared de incendio, y con la letra (D), la dirección de vuelo. Asimismo, se identifican los Cilindros del lado derecho (#1, #3 y #5) y los Cilindros del lado izquierdo (#2, #4 y #6)

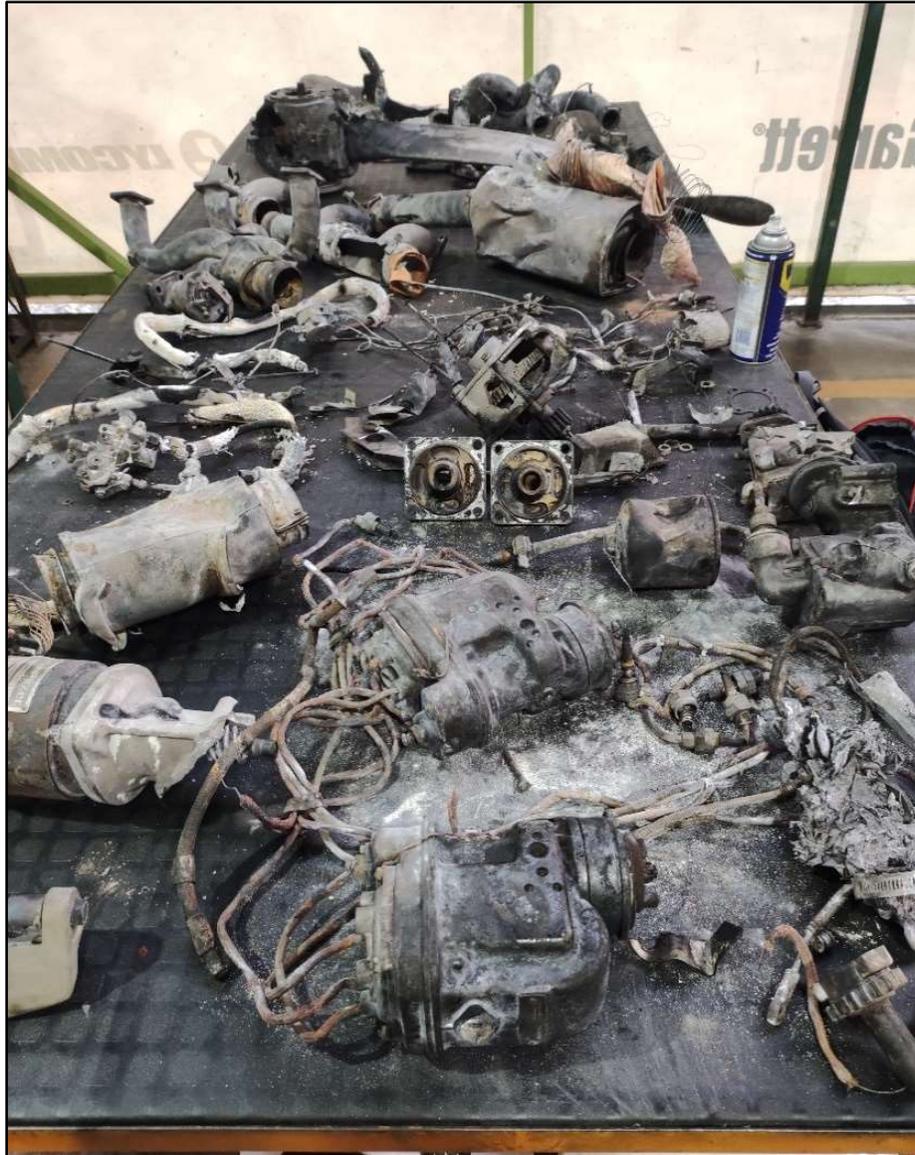
Fotografía que muestra el estado de los accesorios y componentes del motor, producto del impacto y el incendio:

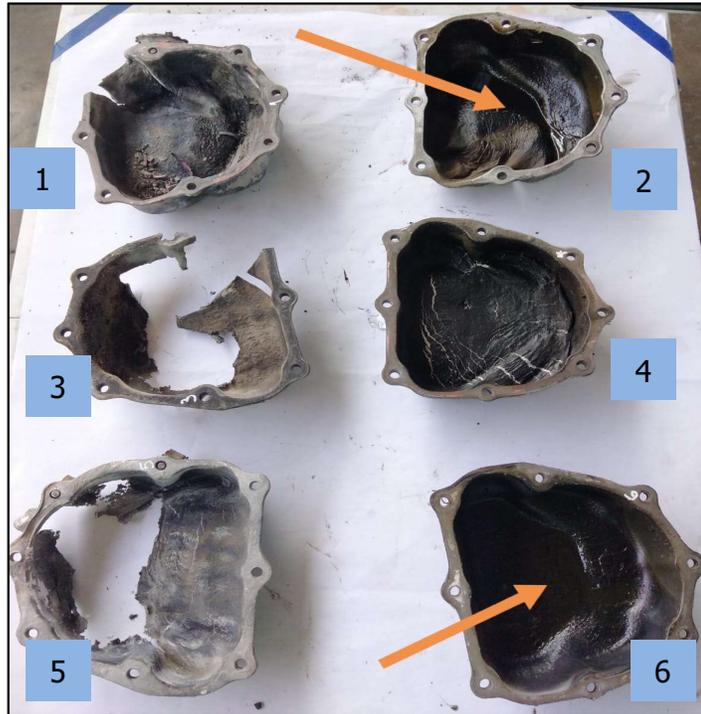
Fotografía que muestra las Tapas Protectoras #2, #4 y #6 con aceite, además de los daños en las tapas #1, #3 y #5 (pertenecientes al lado derecho del motor que recibió el impacto contra el terreno).

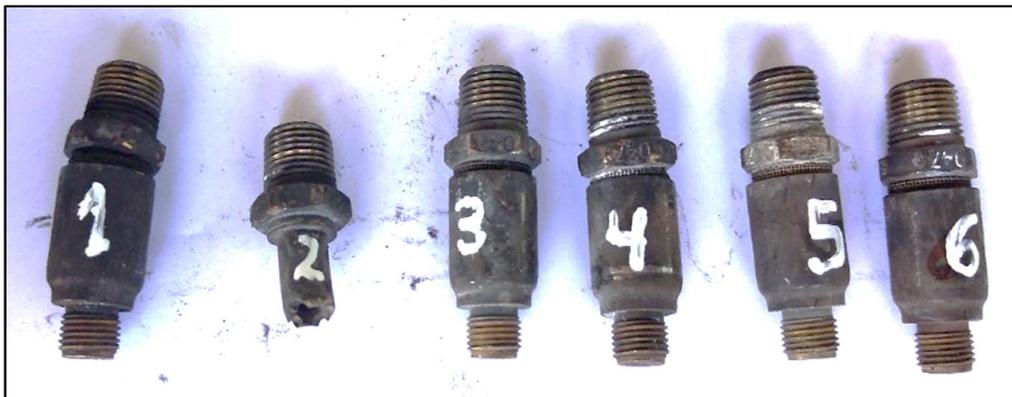
Fotografía que muestra el estado de los Inyectores de Combustible. El Inyector #2 se aprecia partido e incompleto y el #1 se aprecia doblado por el impacto.

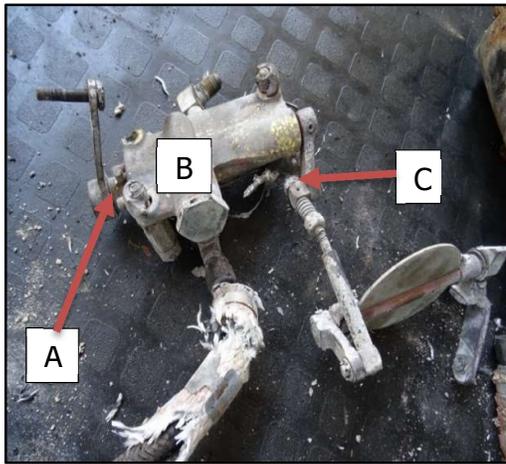
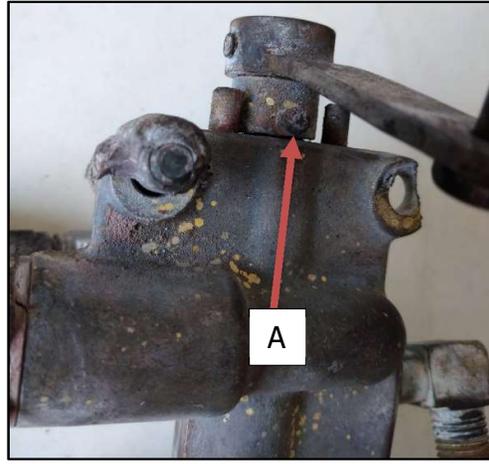
- 1) MANETA MEZCLADORA (MIXTURE): Semi-completa con trancamiento y recorrido en punto medio. Ver (A).
- 2) UNIDAD DE CONTROL DE COMBUSTIBLE (FCU): Completo, con signos de sometimiento a alta temperatura y ciertas rajaduras originadas por el impacto contra el terreno. Ver (B).
- 3) MANETA DEL ACELERADOR (THROTTLE): Semicompleta con signos de daños. Ver (C).

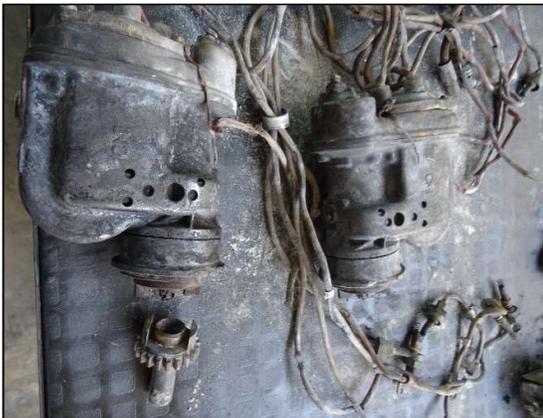
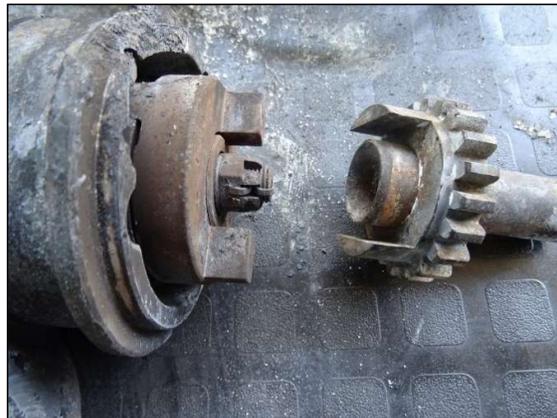
Fotografías que muestran los Magnetos izquierdo y derecho, completos pero con daños estructurales:

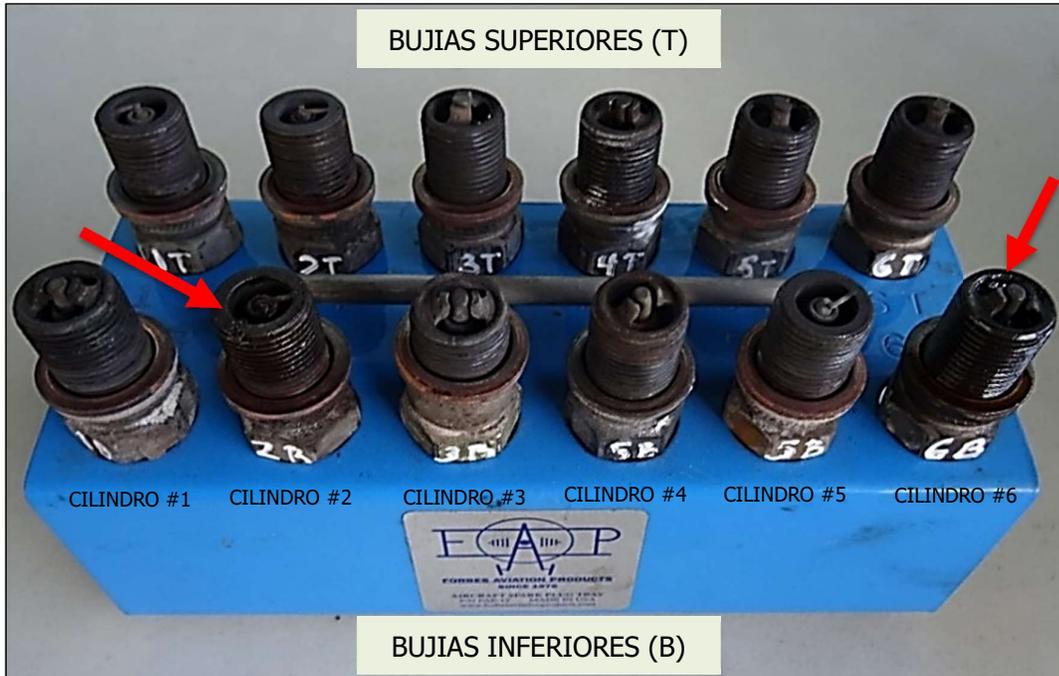
- 1) Fotografías que muestran que todas las Bujías presentaban una coloración oscura (hollín) y en el caso específico de las Bujías 2B y 6B, presentaban gran contaminación de aceite y carbón.

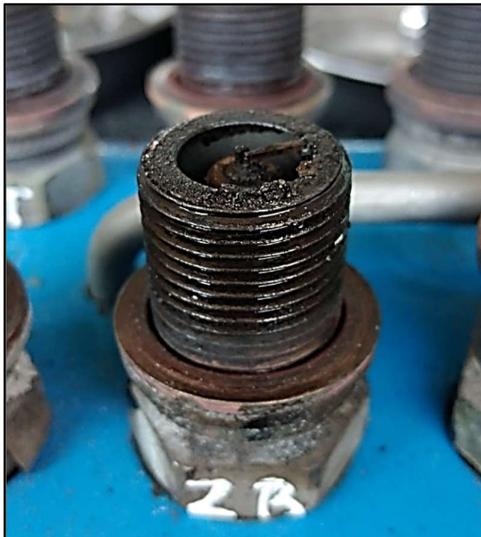
Bujía Inferior cilindro N°2B tipo RHB32S (Filamento de IRIDIO) con presencia de aceite y carbón.

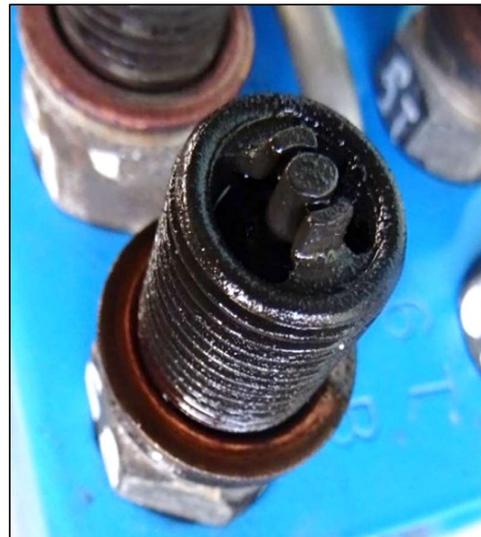
Bujía Inferior cilindro N°6B tipo RHB32E (Electrodo Masivo) Con presencia de aceite y carbón.

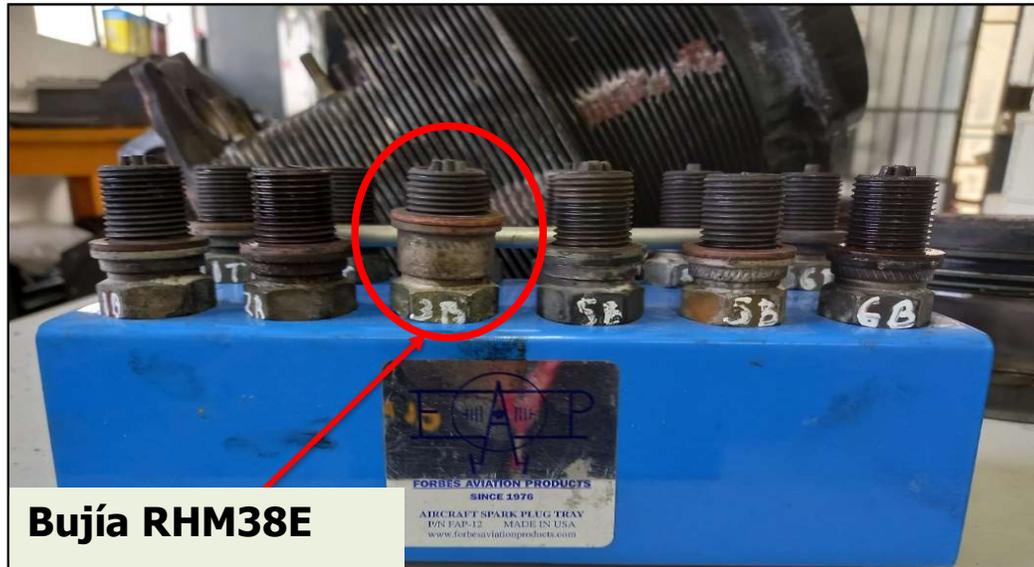
- 2) Fotografía que muestra que la Bujía instalada en la posición 3B, era del tipo RHM38E (electrodo masivo), no aplicable al motor, de conformidad a lo establecido por el fabricante.

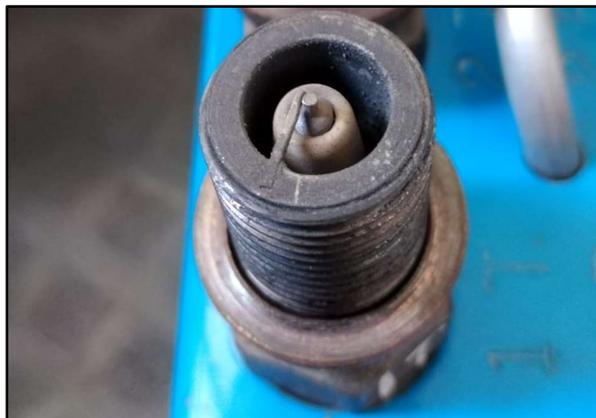
- 4) Todas las Bujías se encontraron con las Brechas (Gap) fuera de límite establecido por el fabricante para su correcto funcionamiento.

Bujía Superior Cilindro N°1T tipo RHB32S (Filamento de IRIDIO) fuera del límite de separación con el electrodo

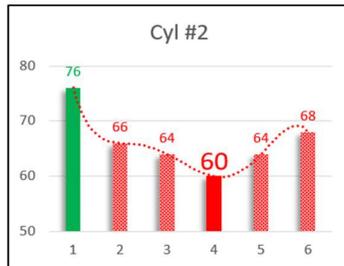
Tasa de 3.78 psi/mes, de MUY ALTO DECRECIMIENTO sostenido, durante 4.23 meses (acumuló 16 psi de pérdida), alcanzando un valor NO SATISFACTORIO de 60 psi, que debería haber obligado a disponer su REMOCIÓN u OH. Presentaba otros valores NO SATISFACTORIOS de 66 psi, 64 psi y 68 psi, que debería haber obligado a monitorear c/100 h y registrar en el log, sin embargo, no existe alguna acción del Explotador de Aeronaves o la OMA N° 055. Posteriormente, el Cilindro se recupera a valores no satisfactorios de 64 psi y 68 psi, pero sin registrar, alguna restauración de válvulas o alguna acción técnica tomada por el Explotador de Aeronaves y la OMA N° 055 que justifique tal recuperación.

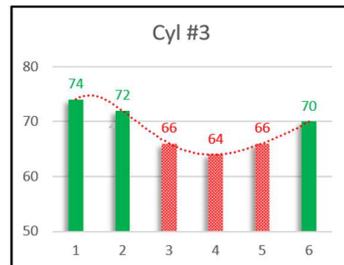
Tasa de 2.36 psi/mes, de ALTO DECRECIMIENTO sostenido, durante 4.23 meses (acumuló 10 psi de pérdida), alcanzando valores NO SATISFACTORIOS de 64 psi y 66 psi, que debería haber obligado a monitorear c/100 h y registrar en el log; sin embargo, no existe alguna acción técnica del Explotador de Aeronaves y la OMA N° 055. Posteriormente, el Cilindro se recupera a un valor satisfactorio de 66 psi y un valor satisfactorio de 70 psi, pero sin registrar, alguna restauración de válvulas o alguna acción técnica tomada por el Explotador de Aeronaves y la OMA N° 055 que justifique tal recuperación.

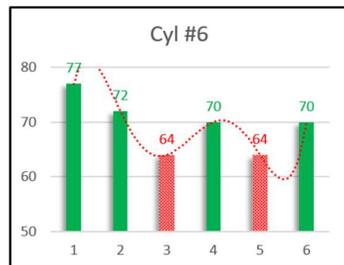
Tasa de 3.8 psi/mes, de MUY ALTO DECRECIMIENTO en 3.43 meses (acumuló 13 psi de pérdida), llegando a valores NO SATISFACTORIOS de 64 psi, que debería haber obligado a monitorear c/100 h y registrar en el log, sin embargo, no existe alguna acción técnica del Explotador de Aeronaves y la OMA N° 055. Posteriormente, el Cilindro ingresa a un ciclo repetitivo de recuperación/decrecimiento 64 psi – 70 psi – 64 psi, sin alguna restauración de válvulas o alguna acción técnica tomada por el Explotador de Aeronaves y la OMA N° 055.
