RELATÓRIO FINAL
A-054/CENIPA/2019

OCORRÊNCIA:	ACIDENTE
AERONAVE:	PT-FEG
MODELO:	EMB-121 A1
DATA:	02ABR2019

O presente Relatório Final refere-se ao acidente com a aeronave PT-FEG, modelo EMB-121 A1, ocorrido em 02ABR2019, tipificado como “[SCF-NP] Falha ou mau funcionamento de sistema/componente”.

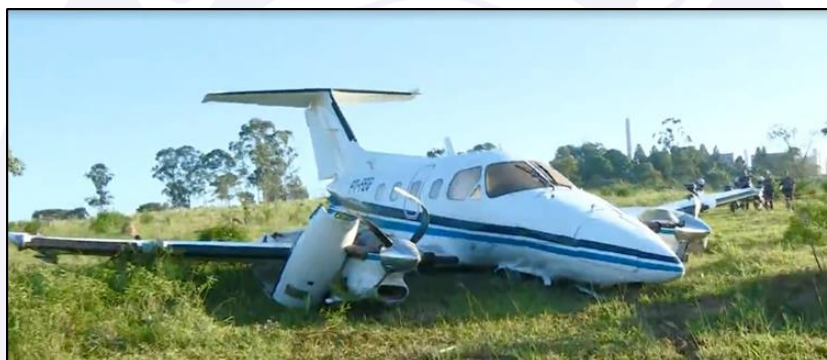
Figura 1 - Imagem da aeronave após a parada total.

A aeronave teve danos substanciais na seção inferior da fuselagem, conjunto do trem de pouso, hélices, motores, flapes, ailerons, intradorso das asas e empenagem.

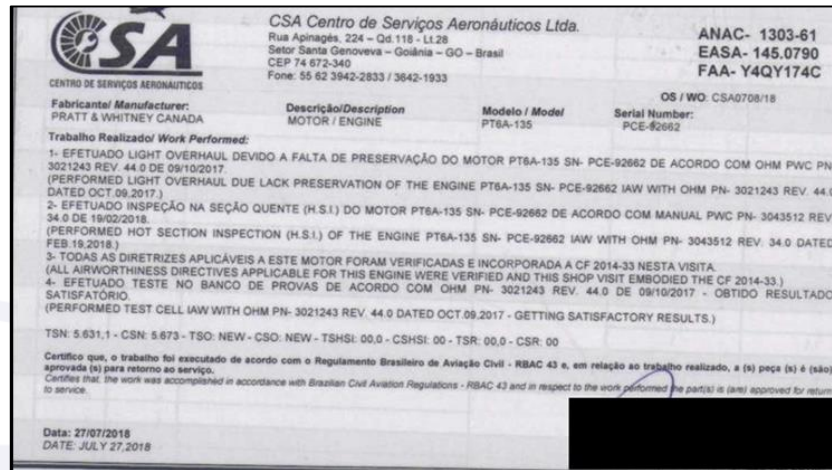
Além das inspeções mencionadas acima, conforme os registros de manutenção, foi possível observar que os motores foram submetidos, em 27JUL2018, a uma *Light Overhaul*, uma *Hot Section Inspection* (HSI - inspeção da seção quente) e um teste em banco de provas, com resultados satisfatórios, sem registros de novas inspeções (Figura 4).

Figura 4 - Registro da última inspeção realizada no motor direito do PT-FEG.

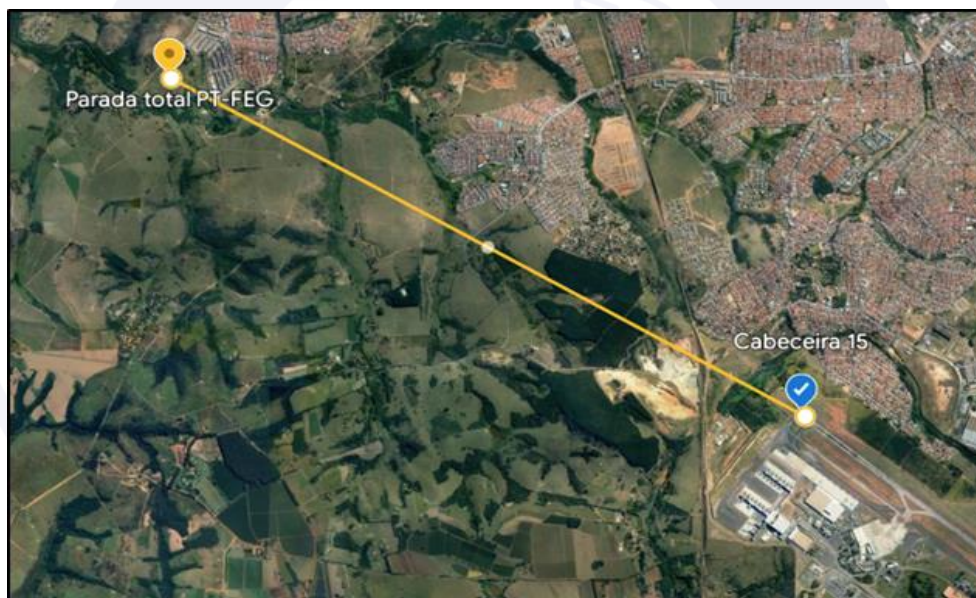
A aeronave foi localizada em área rural, fora da zona de aeródromo, a 3,75 NM de SBKP (Figura 9).

Figura 9 - Local de pouso do PT-FEG e distância para a cabeceira 15 de SBKP.
Fonte: adaptado *Google Earth*.

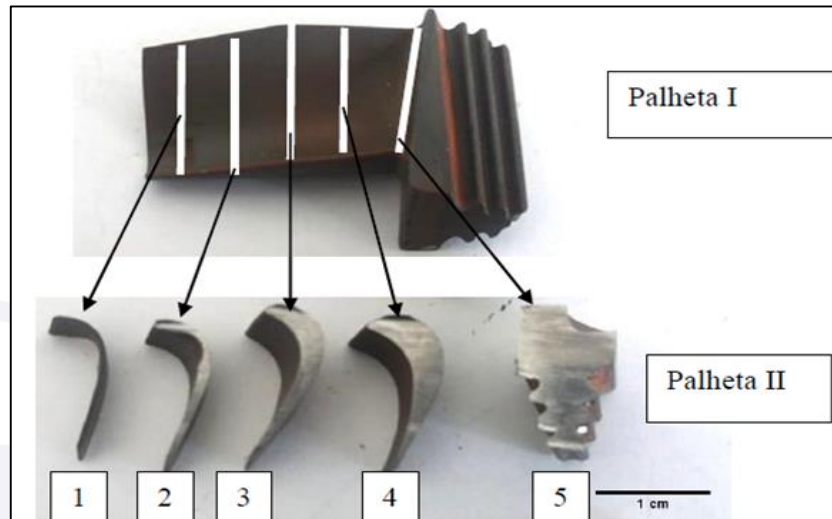
Além dessas análises, em virtude da impossibilidade de realização de teste em bancada do motor direito, duas de suas palhetas da *CT disk* foram retiradas e analisadas em laboratório específico para análise de materiais. Para essa análise, uma palheta foi conservada íntegra, enquanto a outra foi seccionada em 5 partes, a fim de realizar uma avaliação de sua microestrutura (Figura 10).

Figura 10 - Imagem das palhetas do motor analisadas.

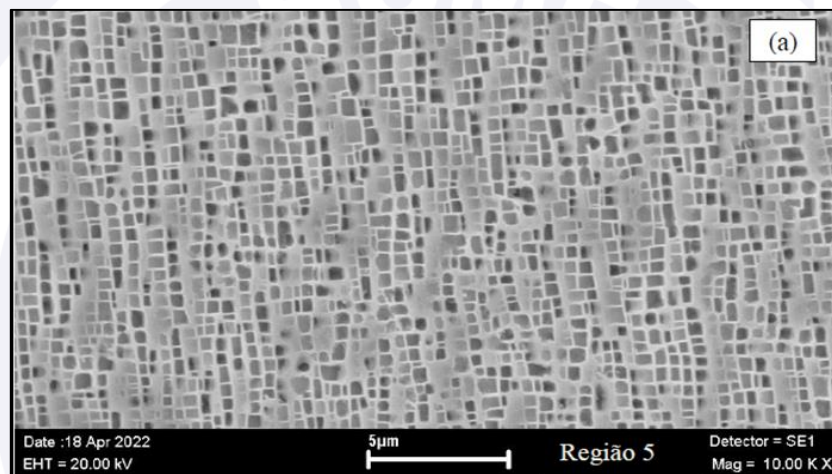
A análise demonstrou que, na base da palheta, a microestrutura estava homogênea (Figura 11) e, na extremidade, a microestrutura estava heterogênea (Figura 12), indicando que houve crescimento e coalescimento² dos grãos.

Figura 11 - Microestrutura homogênea da base da palheta.

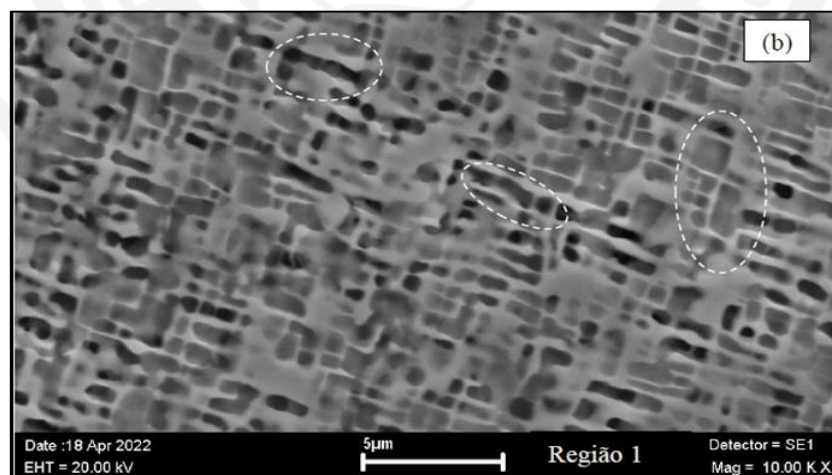
Figura 12 - Microestrutura heterogênea da extremidade da palheta.

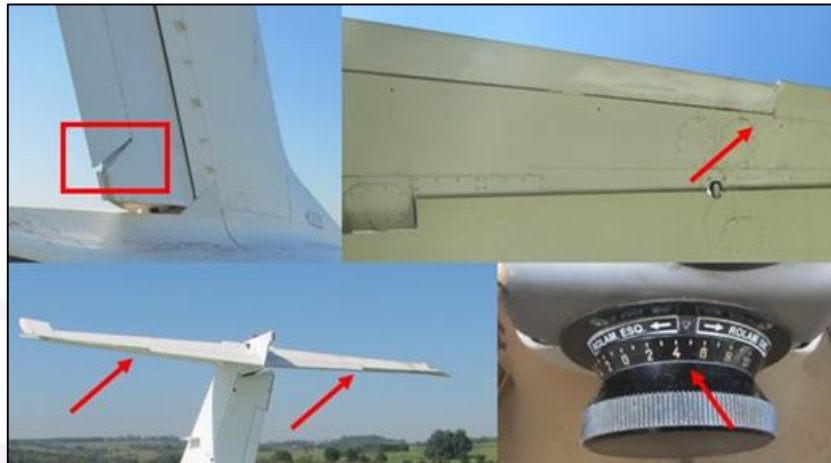
De acordo com imagens coletadas do *crashsite*, foi possível observar que os compensadores estavam defletidos e os flapes foram baixados a 100% (Figuras 21 e 22).

Figura 21 - Imagem dos compensadores de leme, profundor e aileron defletidos.

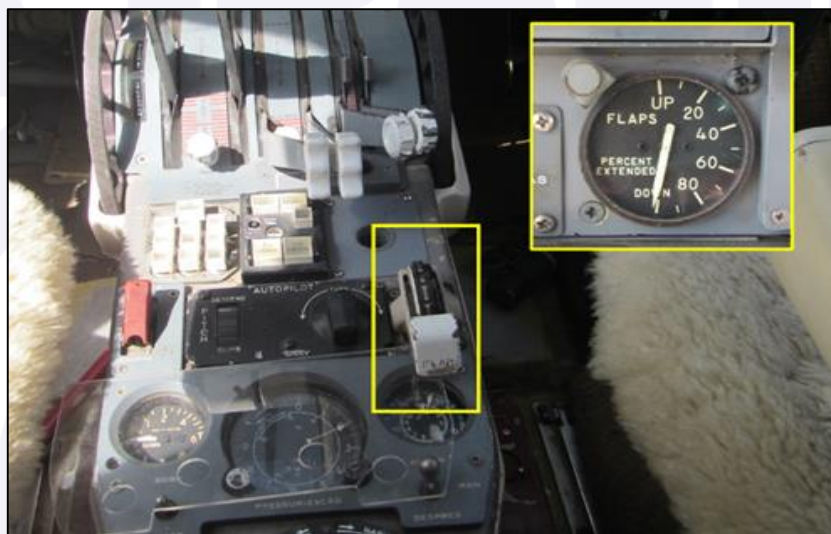
Figura 22 - Posição da alavanca de acionamento do flape e seu indicador evidenciando o acionamento dos flapes em 100%.

O treinamento deficiente levou à realização de avaliações inadequadas dos parâmetros relacionados à operação da aeronave que contribuíram para a ocorrência, tais como uma melhor avaliação da situação e o baixamento do trem de pouso e dos flapes a 100% sem que a aeronave estivesse com o pouso assegurado.
