**МЕЖГОСУДАРСТВЕННЫЙ АВИАЦИОННЫЙ КОМИТЕТ**  
**КОМИССИЯ ПО РАССЛЕДОВАНИЮ АВИАЦИОННЫХ ПРОИСШЕСТВИЙ**

**ОКОНЧАТЕЛЬНЫЙ ОТЧЁТ**  
**ПО РЕЗУЛЬТАТАМ РАССЛЕДОВАНИЯ АВИАЦИОННОГО ПРОИСШЕСТВИЯ**

Вид авиационного происшествия	Катастрофа
Тип воздушного судна	Самолёт Ан-2
Государственный и регистрационный опознавательные знаки	РА-02240
Собственник	Частное лицо
Авиационная администрация	Южное МТУ Росавиации
Место происшествия	РФ, Краснодарский край, Новокубанский район, 2 км северо-восточнее станицы Прочноокопская, координаты: 45°05'36" с. ш., 041°08'32" в. д.
Дата и время	15.07.2022, 21:27 местного времени (18:27 UTC), ночь

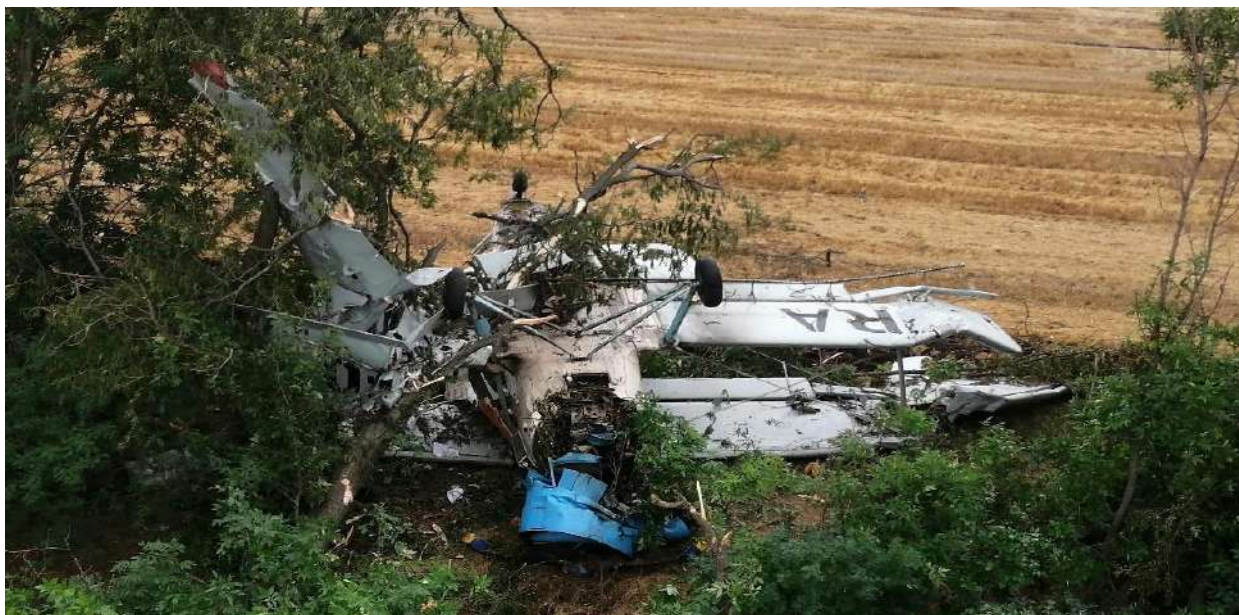
В результате АП ВС разрушено (Рис. 1). Пожара не было.

Рис. 1. ВС на месте АП

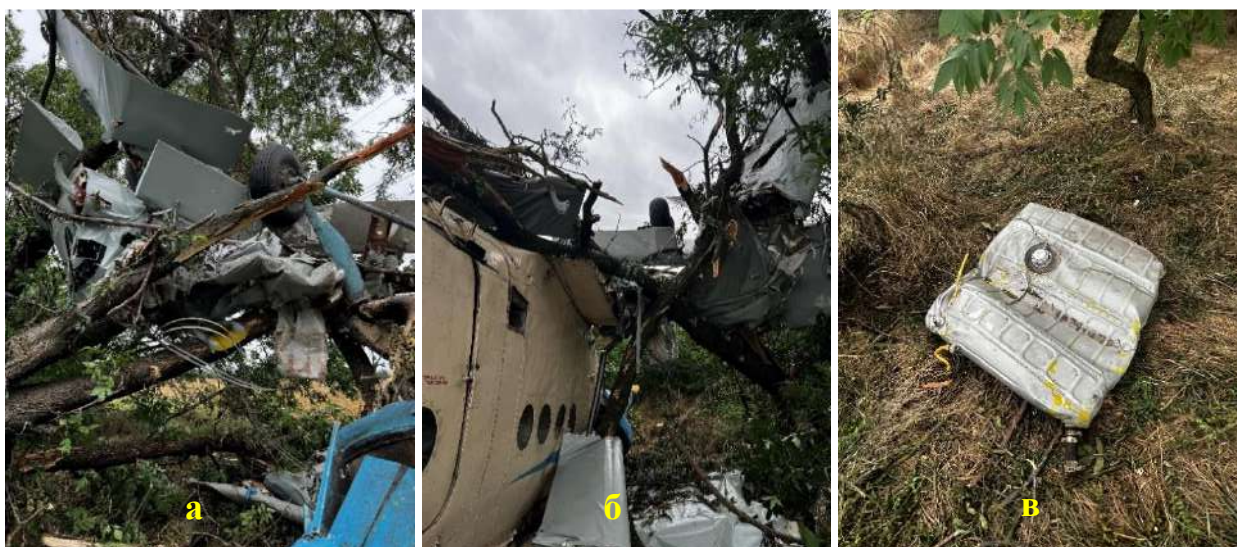
Левая полукоробка крыльев разрушена, один из топливных баков (штатное расположение в верхнем крыле левой полукоробки) лежал на земле. Несущие ленты расчалок оборваны (Рис. 2).

Рис. 2. Поврежденные элементы конструкции (а, б – левая полукоробка крыльев, в – топливный бак)

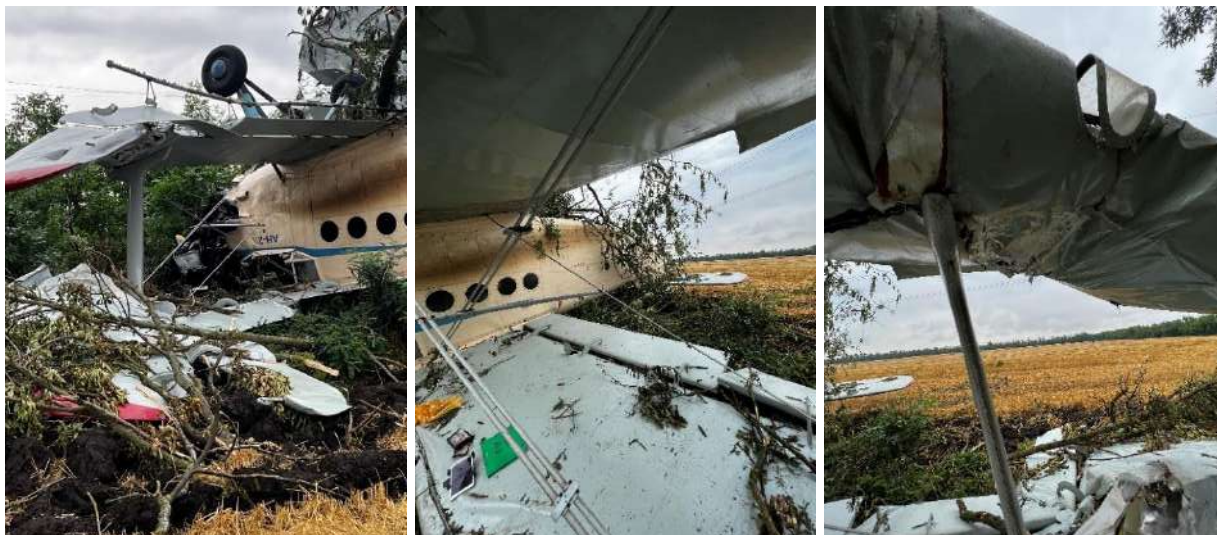
Правая полукоробка крыльев повреждена, от фюзеляжа не отделена (Рис. 3).

Рис. 3. Правая полукоробка крыльев

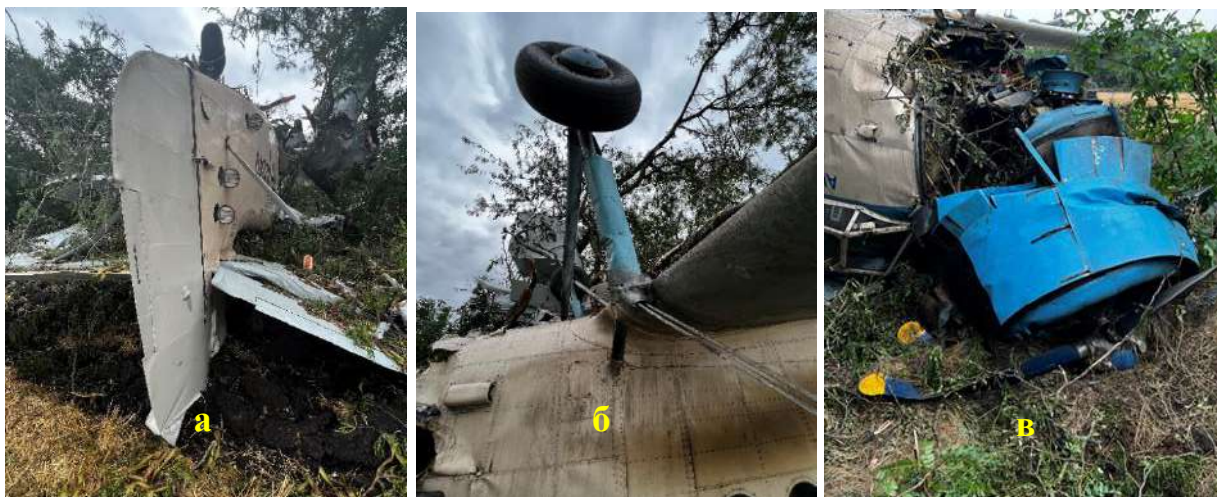
Повреждены хвостовое оперение, защитные кожухи стоек шасси. Двигатель и воздушный винт разрушены, капот деформирован (Рис. 4, Рис. 5).

Рис. 4. а - хвостовое оперение, б - шасси, в – двигатель и ВВ

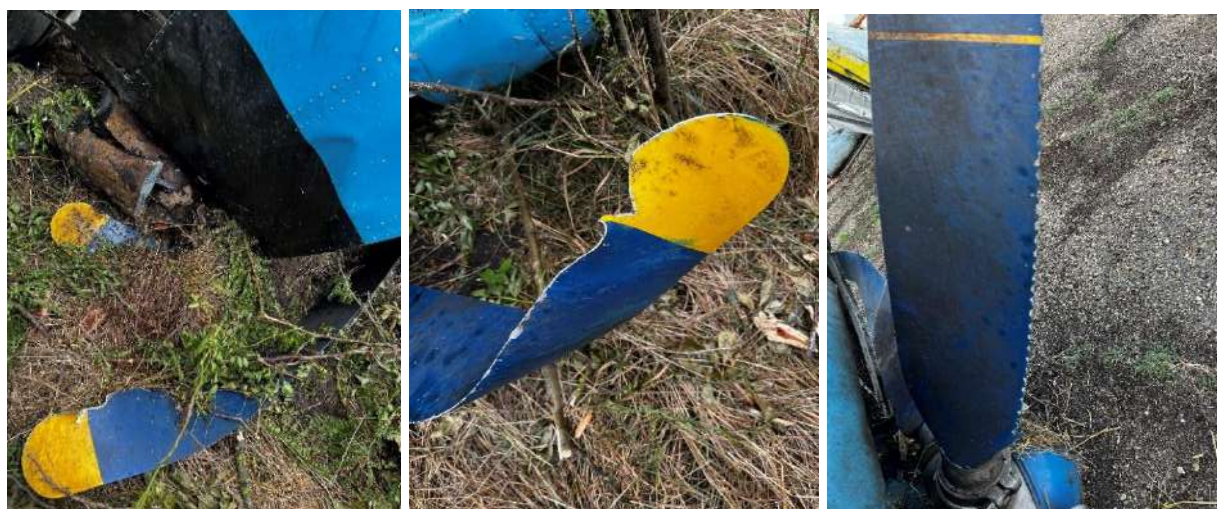
Рис. 5. Повреждения лопастей ВВ

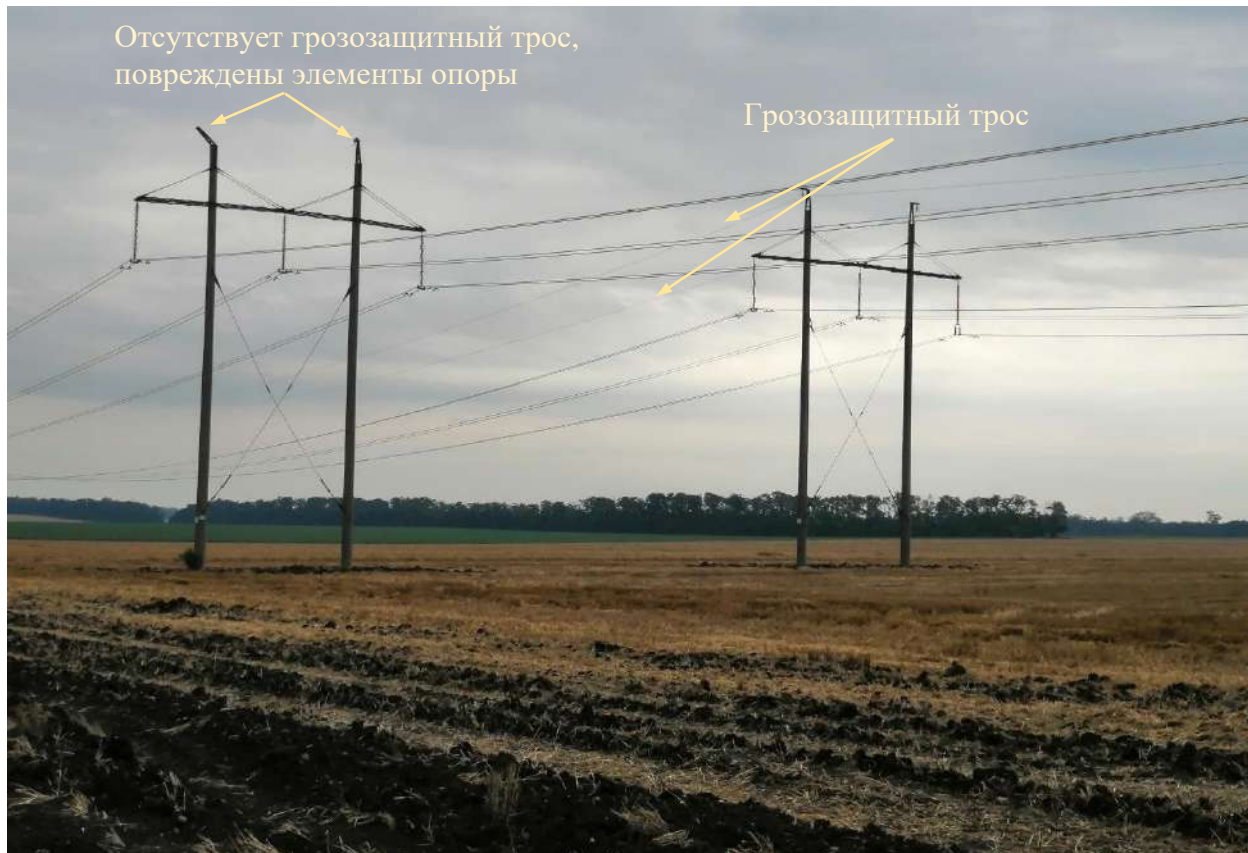
Оборван грозозащитный трос ГЗТ ВЛ 330 кВ в пределах опор 170-173, повреждены элементы опор (Рис. 6).

Рис. 6. Повреждения ВЛ 330 кВ

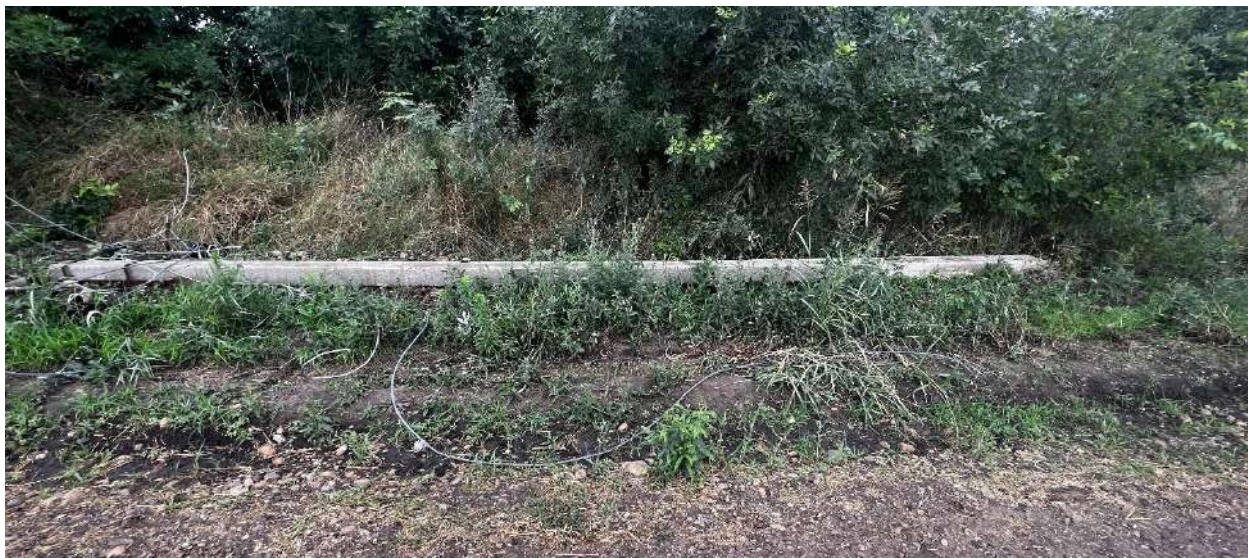
Оборваны провода в пролёте опор № 80-81 ф. «С», в пролёте опор № 82-88 ф. «А, В, С», повреждены опоры № 83, 86 ВЛ 10 кВ ПР-9 (Рис. 7).

Рис. 7. Повреждения опоры №86 ВЛ 10 кВ ПР-9

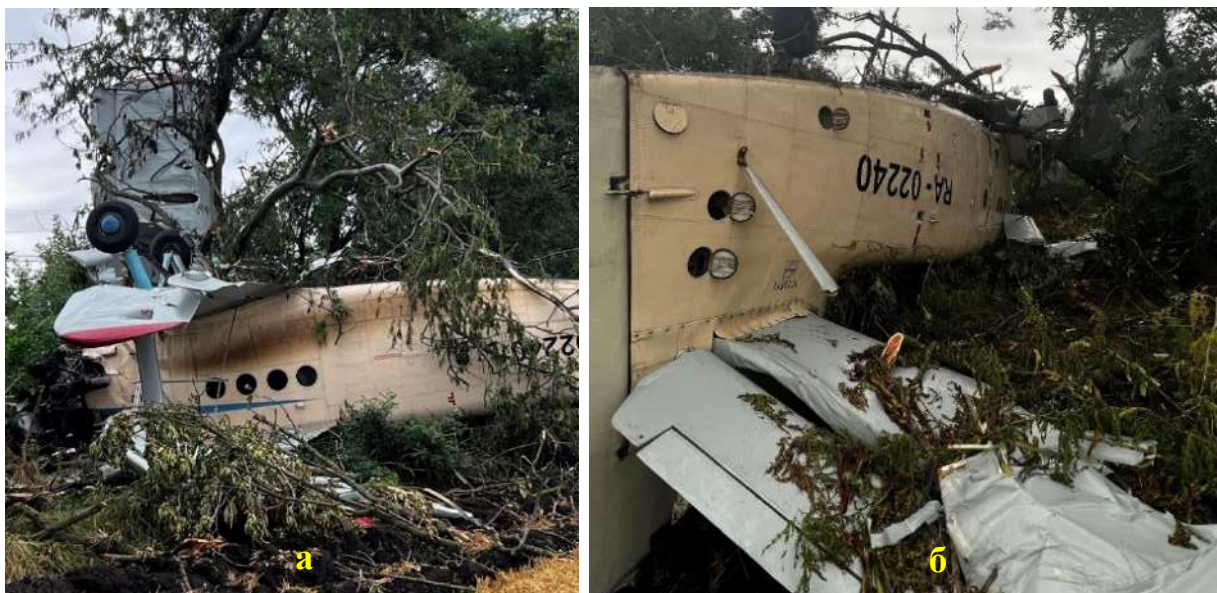
Рис. 10. Положение самолёта на месте АП

(а) вид со стороны правого борта, (б) вид справа сзади со стороны левого борта

Основные повреждения, деформации и разрушения конструкции ВС явились следствием воздействия нерасчетных нагрузок, возникших в результате столкновения с

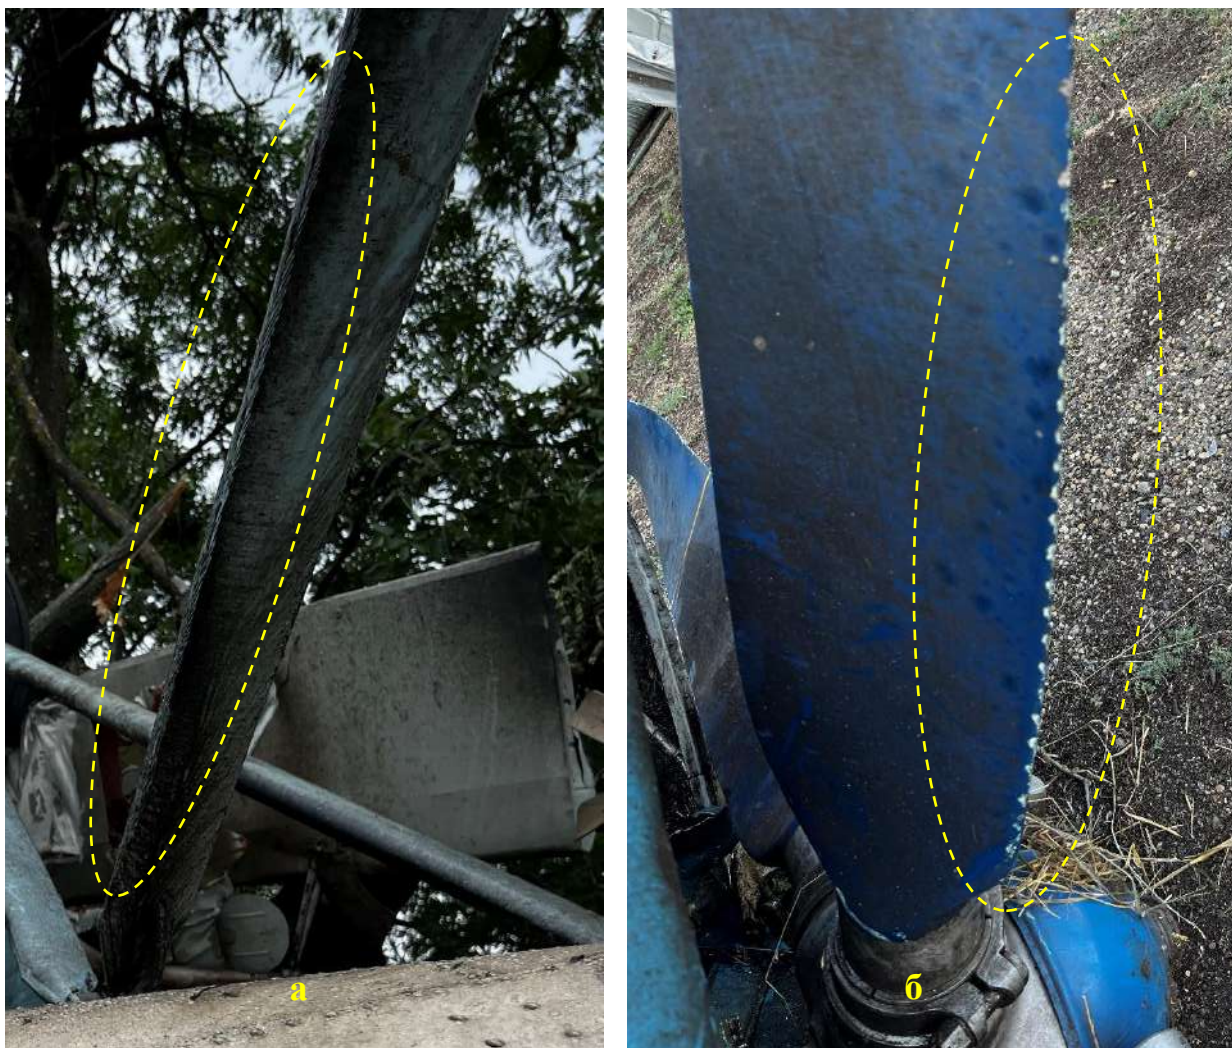
деревьями в лесопосадке и с земной поверхностью. При столкновении с проводами ЛЭП ВС получило повреждения, приведенные на Рис. 11.

**Рис. 11. Следы от столкновения с проводами ЛЭП  
а) на переднем подкосе шасси, б) на лопасти ВВ**

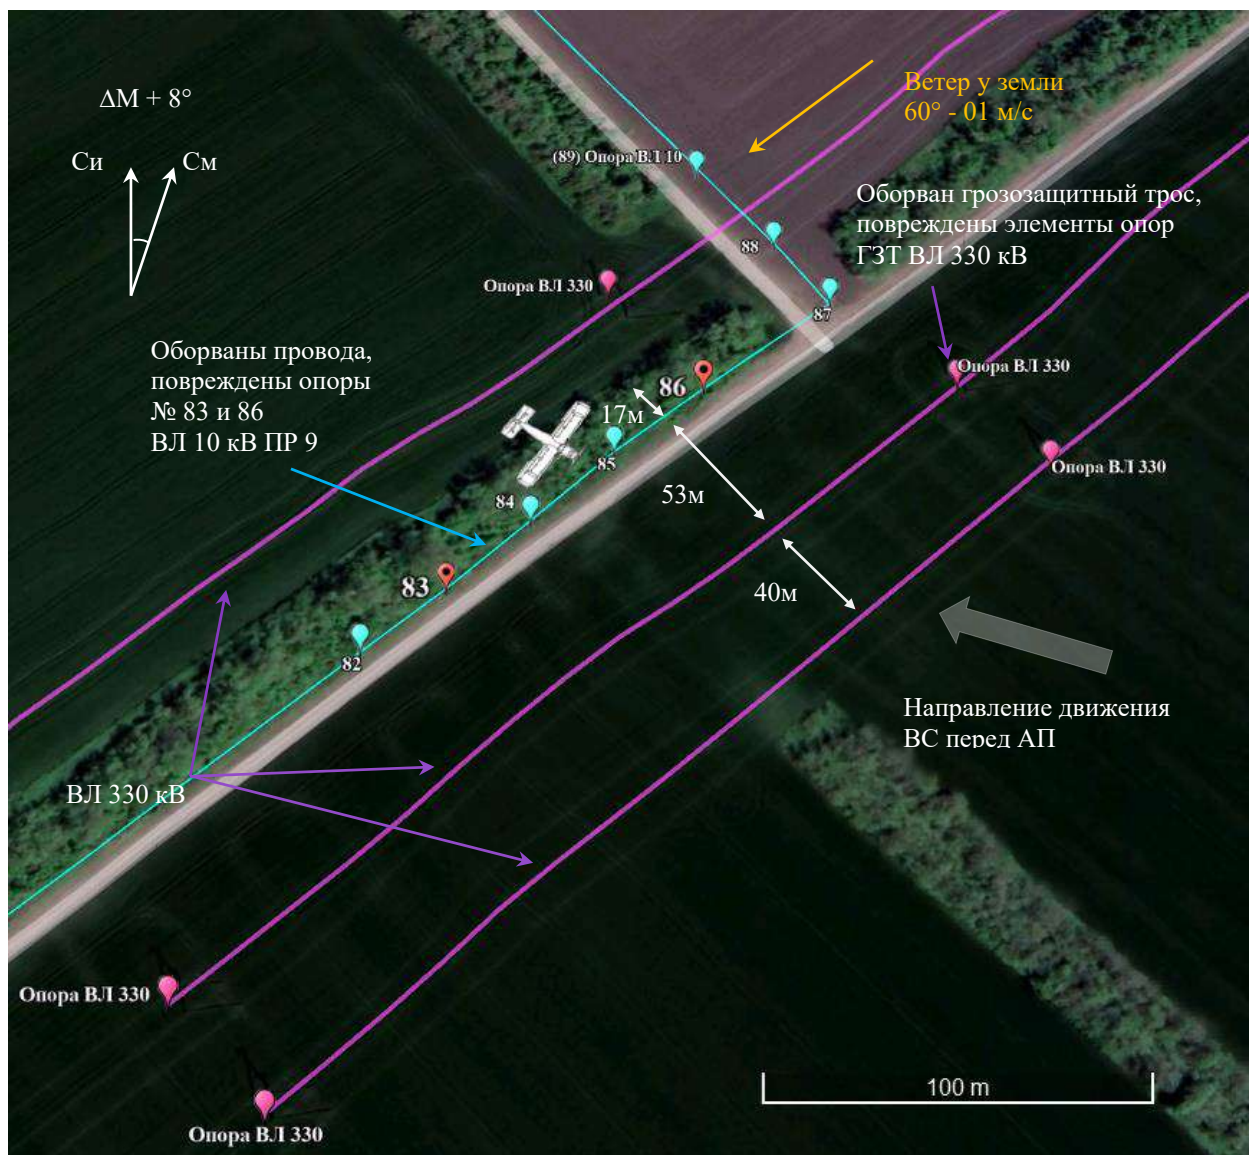
Рис. 12. Кроки места АП с самолётом Ан-2 RA-02240  
(красным цветом выделены поврежденные опоры ЛЭП № 83 и № 86)

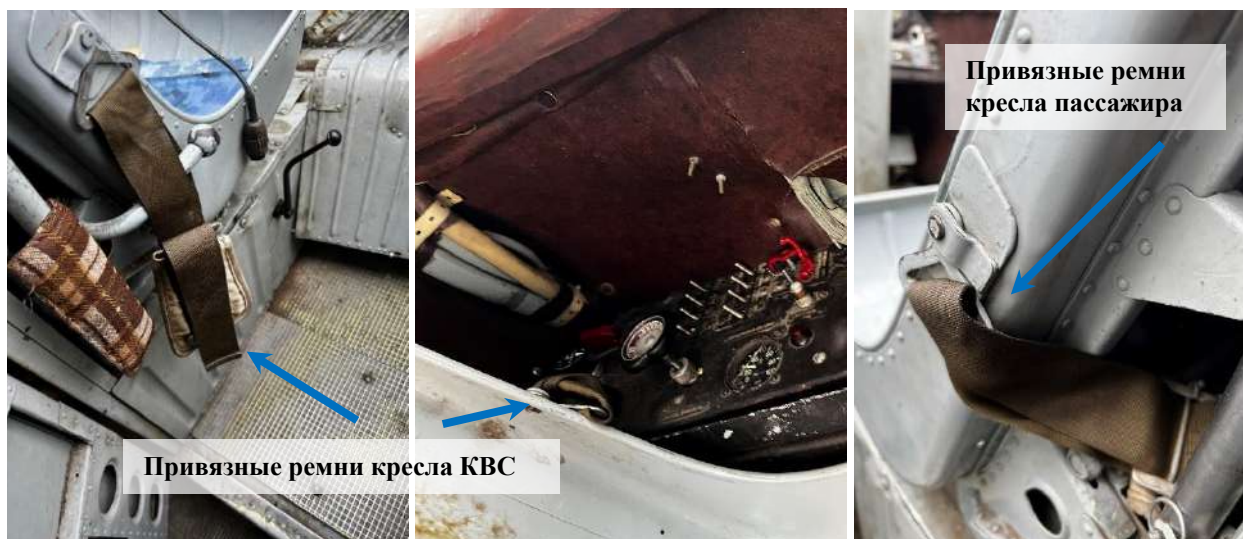
В момент АП КВС занимал штатное рабочее место (слева), пассажир находился на месте второго пилота (справа). КВС и пассажир привязными ремнями не пользовались (привязные ремни были расстёгнуты, заправлены за спинку пилотского сидения) (Рис. 13).

Рис. 13. Положение привязных ремней (указано стрелками)

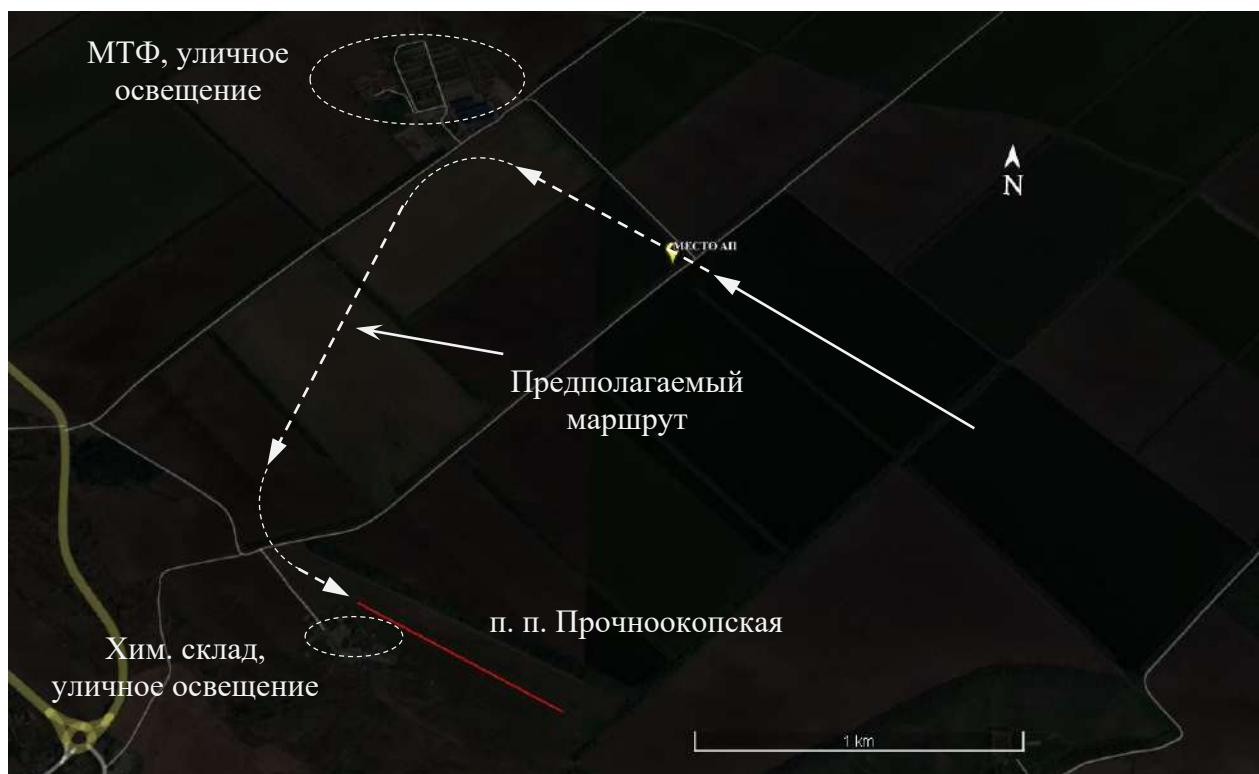
Вероятнее всего, КВС выполнял заход на посадку на п. п. Прочноокопская, не имеющую светосигнального оборудования для полётов ночью, ориентируясь по отдельным световым ориентирам: МТФ и химический склад, расположенный южнее посадочной площадки (Рис. 14).

**Рис. 14. Освещенность местности в момент АП (15.07.2022 в 21:27) и предполагаемый маршрут возврата на п. п. Прочноокопская**

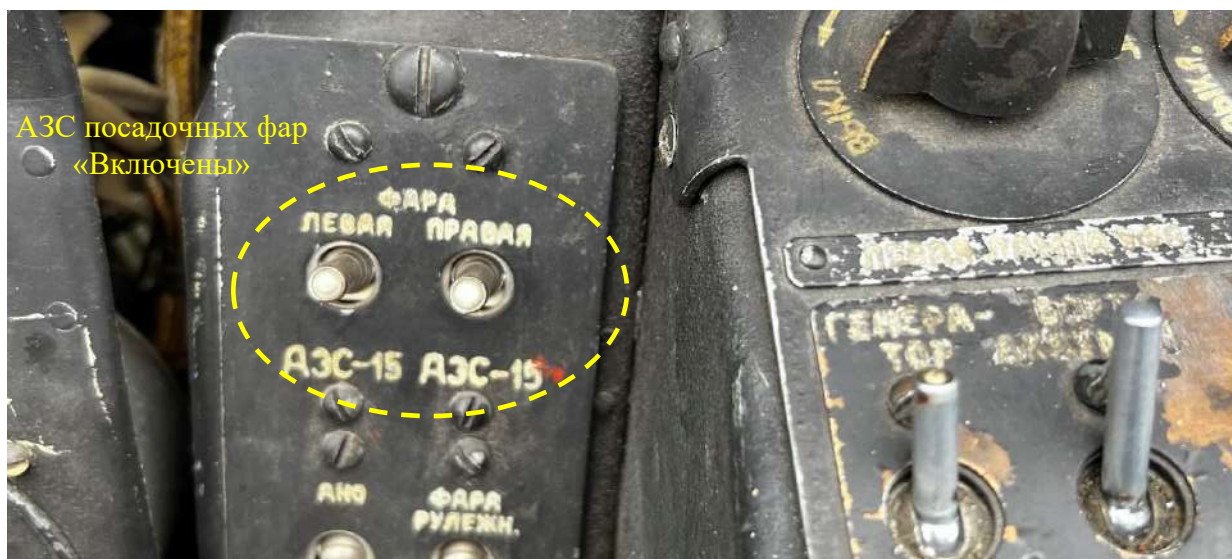
Кроме того, полёт выполнялся с включенными посадочными фарами (Рис. 15). Вероятнее всего, КВС использовал посадочные фары для ведения ориентировки.

Рис. 15. Положение АЗС посадочных фар (включено)

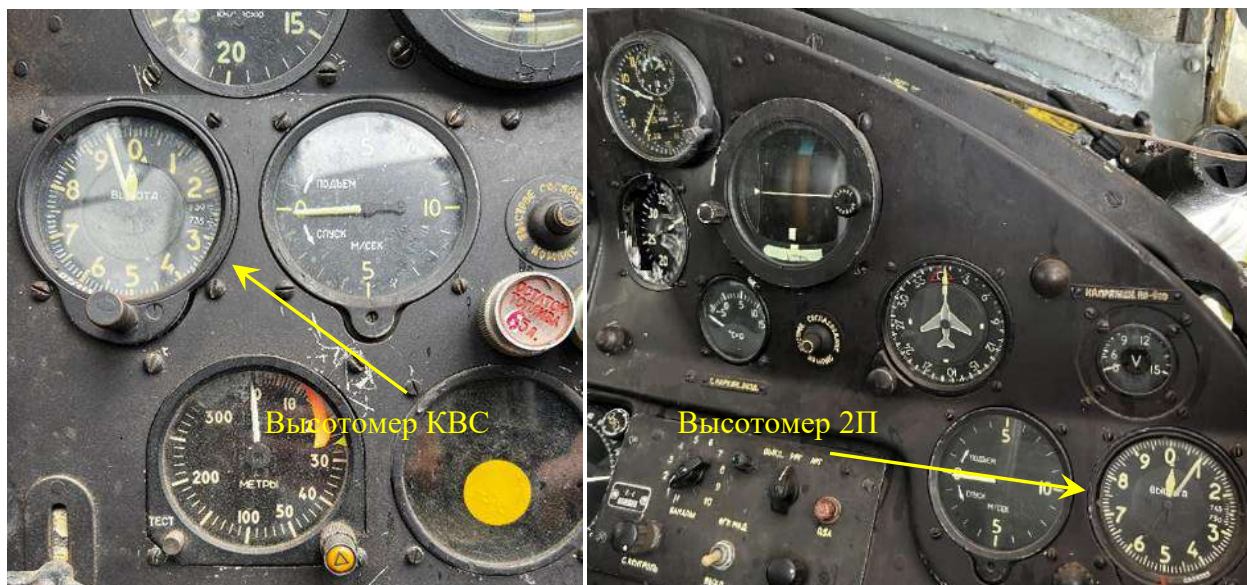
По результатам осмотра ВС после АП было установлено, что на высотомере КВС было выставлено давление 732 мм рт. ст. (Рис. 16). На момент АП атмосферное давление

на уровне метеостанции Армавир (превышение 159 м) составляло 992.7 гПа или 744.7 мм рт. ст. На месте АП (превышение 243 м) давление (расчетное) составляло  $\approx 737.1$  мм рт. ст. Таким образом, на момент столкновения ВС с проводами ЛЭП, при установленном на высотомере давлении, показания высоты составляли  $\approx$  минус 30 м и не соответствовали фактической высоте полёта ВС. Наиболее вероятно, КВС барометрическим высотомером в ходе полета не пользовался.

Рис. 16. Высотомеры ВД-10 (указаны стрелками)

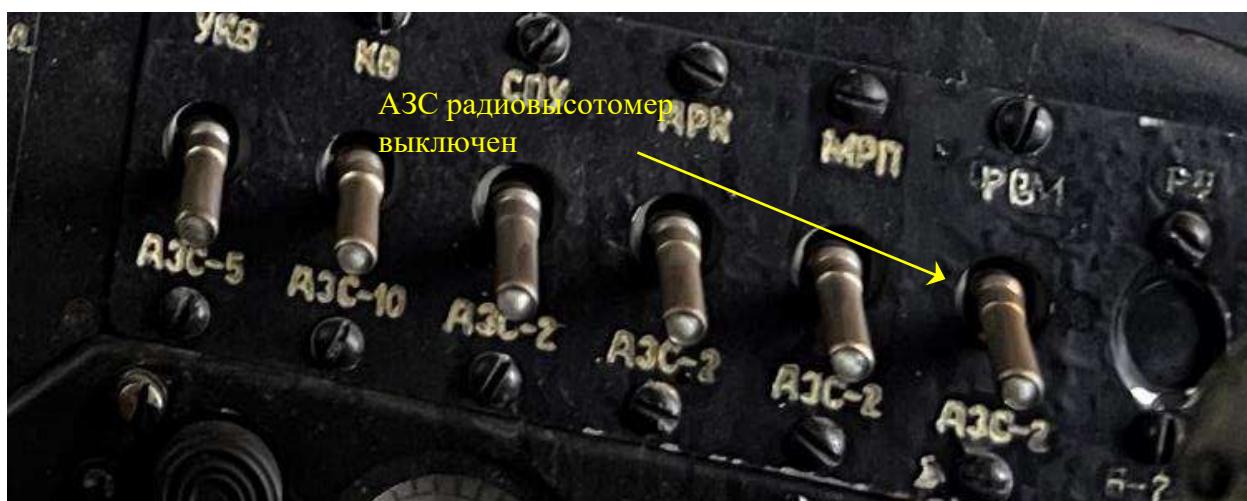
Радиовысотомер был выключен (Рис. 17).

Рис. 17. Положение АЗС радиовысотомера

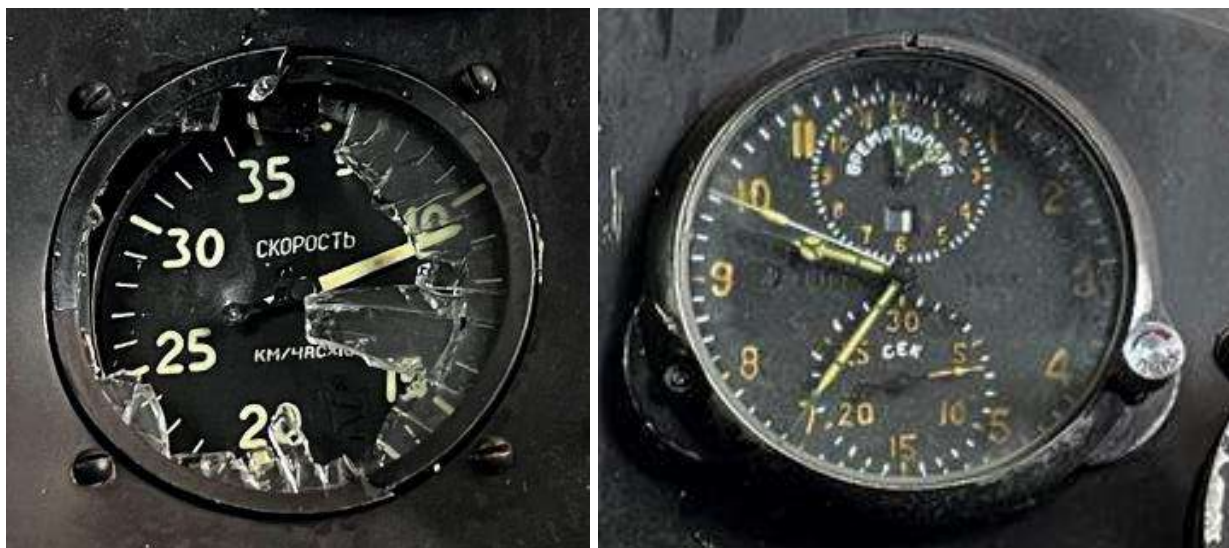
Показания указателя скорости на момент осмотра составляли 100 - 110 км/ч и, наиболее вероятно, были не менее фактических при АП, показание времени на авиационных часах соответствует времени АП (Рис. 18).

Рис. 18. Указатель скорости УС-35у и АЧС-1
