**МЕЖГОСУДАРСТВЕННЫЙ АВИАЦИОННЫЙ КОМИТЕТ
КОМИССИЯ ПО РАССЛЕДОВАНИЮ АВИАЦИОННЫХ ПРОИСШЕСТВИЙ**

**ОКОНЧАТЕЛЬНЫЙ ОТЧЕТ
ПО РЕЗУЛЬТАТАМ РАССЛЕДОВАНИЯ АВИАЦИОННОГО ПРОИСШЕСТВИЯ**

Вид авиационного происшествия	Катастрофа
Тип воздушного судна	Самолет Ан-2
Государственный и регистрационный опознавательные знаки	РА-33599
Собственник	ООО «Камчатский кречет»
Авиационная администрация	Камчатское МТУ Росавиации
Место происшествия	РФ, Камчатский край, г. Петропавловск- Камчатский, в районе с. Северные Коряки, координаты: 53°20'23.00" с. ш. и 158°10'06.20" в. д.
Дата и время	11.02.2022, 12:30 местного времени (00:30 UTC), день

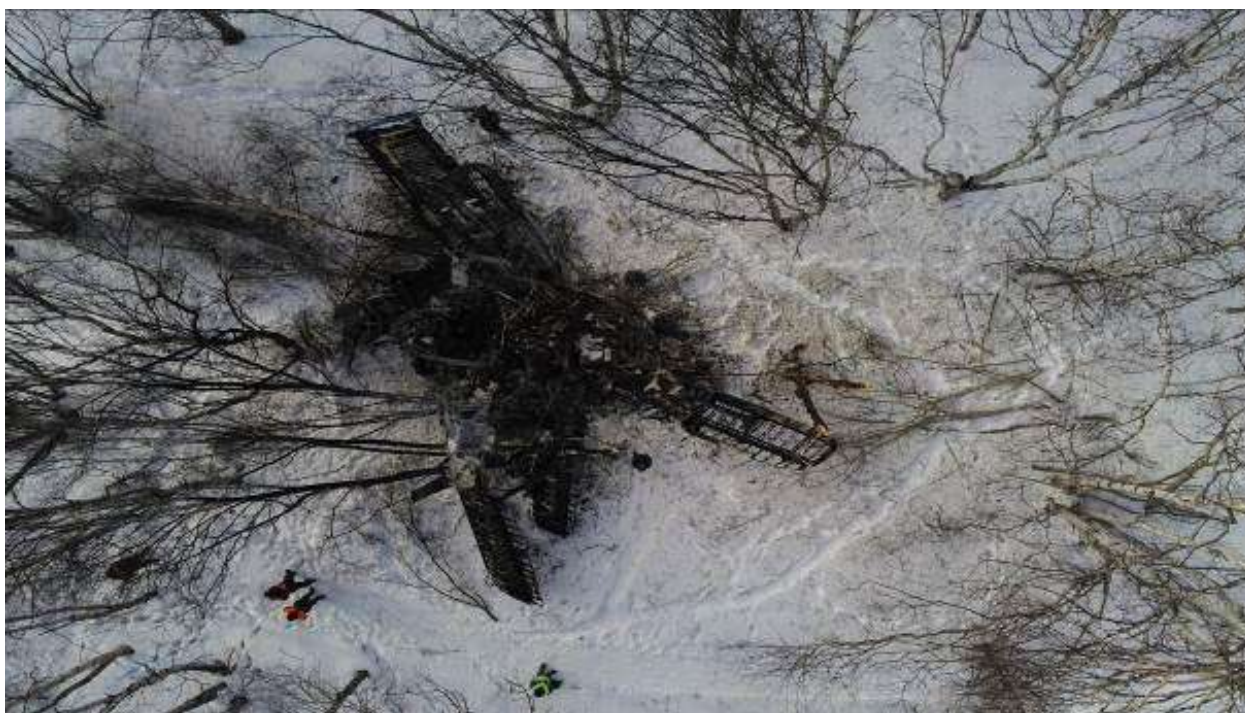
Рис. 2. Общий вид ВС после АП

ВС разрушено и уничтожено наземным пожаром. Общий вид ВС после АП показан на Рис. 2

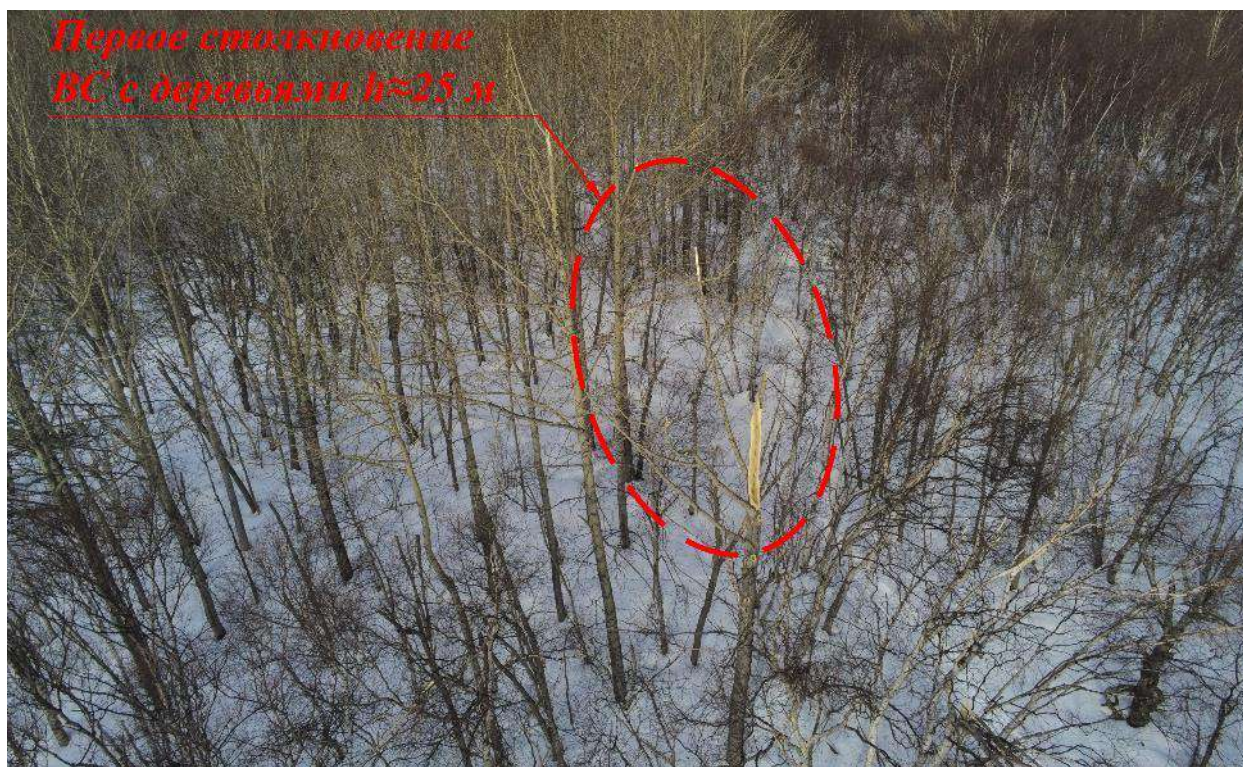
Рис. 5. Общий вид первого столкновения самолета с деревьями

Место первого столкновения ВС с деревьями находится на высоте около 25 м, на удалении ≈ 15 м с $Aи = 160^\circ$ от места падения самолета (Рис. 5).

Наиболее вероятно, самолет столкнулся с деревьями с левым креном.

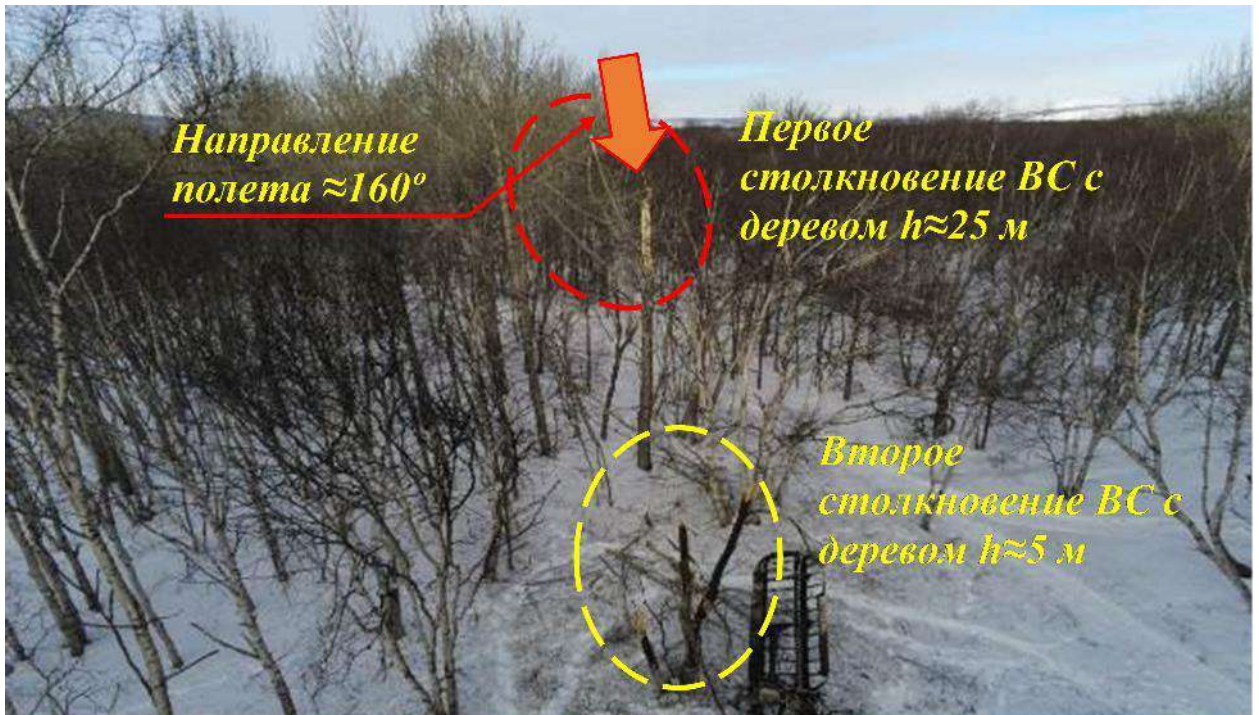
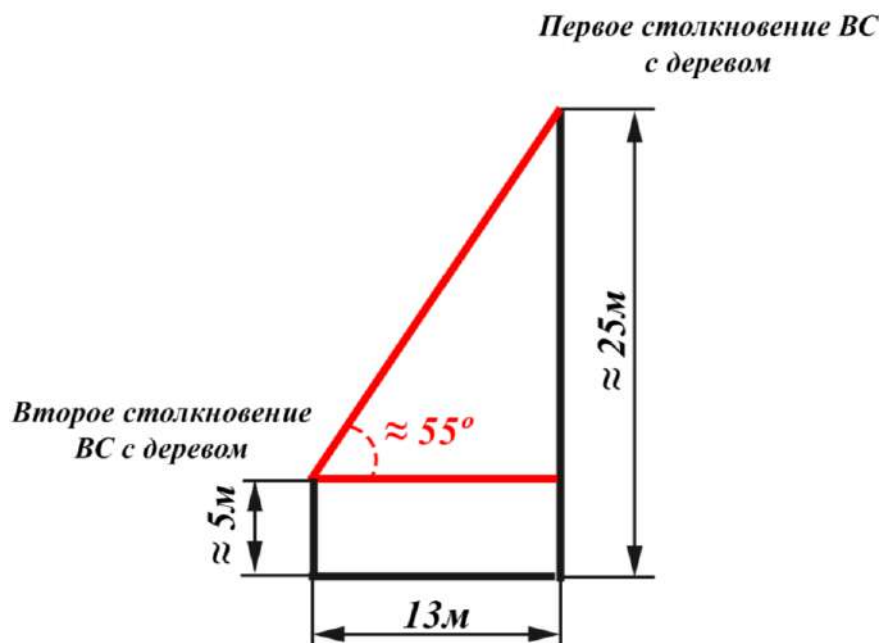
Далее, в 13 м по направлению полета, находится второе дерево, которое сломано фюзеляжем и элементами конструкции самолета на высоте ≈ 5 м.

Исходя из высоты первого и последующего столкновений и расстояния между ними, угол наклона траектории перед столкновением с земной поверхностью составлял примерно 55° на пикирование (Рис. 6 и Рис. 7).

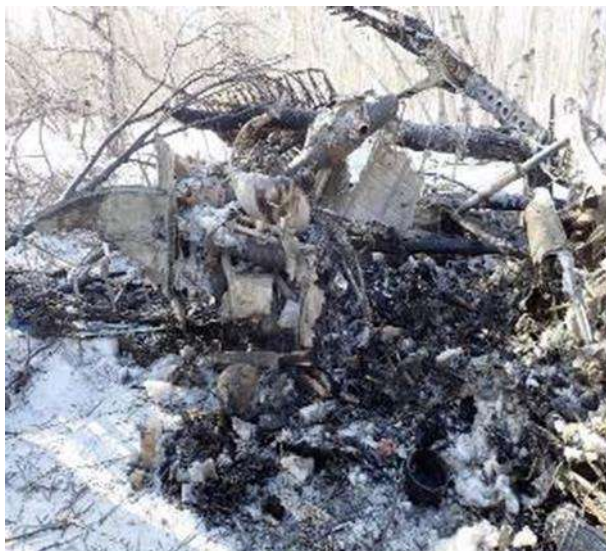
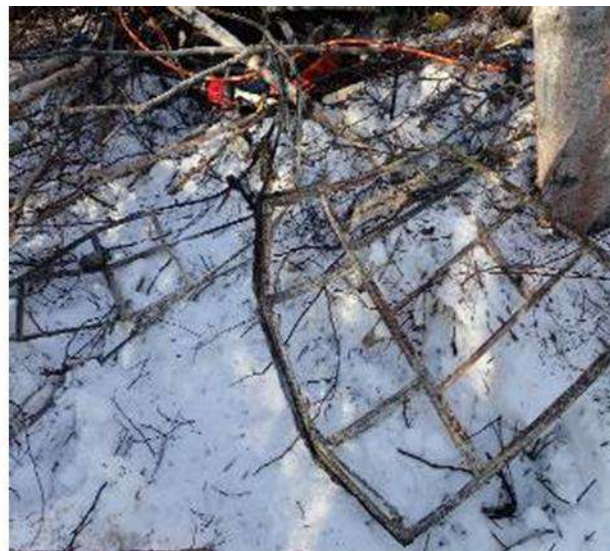
Рис. 9. Общий вид фрагментов самолета Ан-2 RA-33599

- носовая часть фюзеляжа ВС уничтожена огнем в наземном пожаре (Рис. 9а);
- кабина ВС практически полностью выгорела, имеются фрагменты блистера (Рис. 9б), фрагменты некоторых приборов, коммутационной аппаратуры и аккумуляторов;

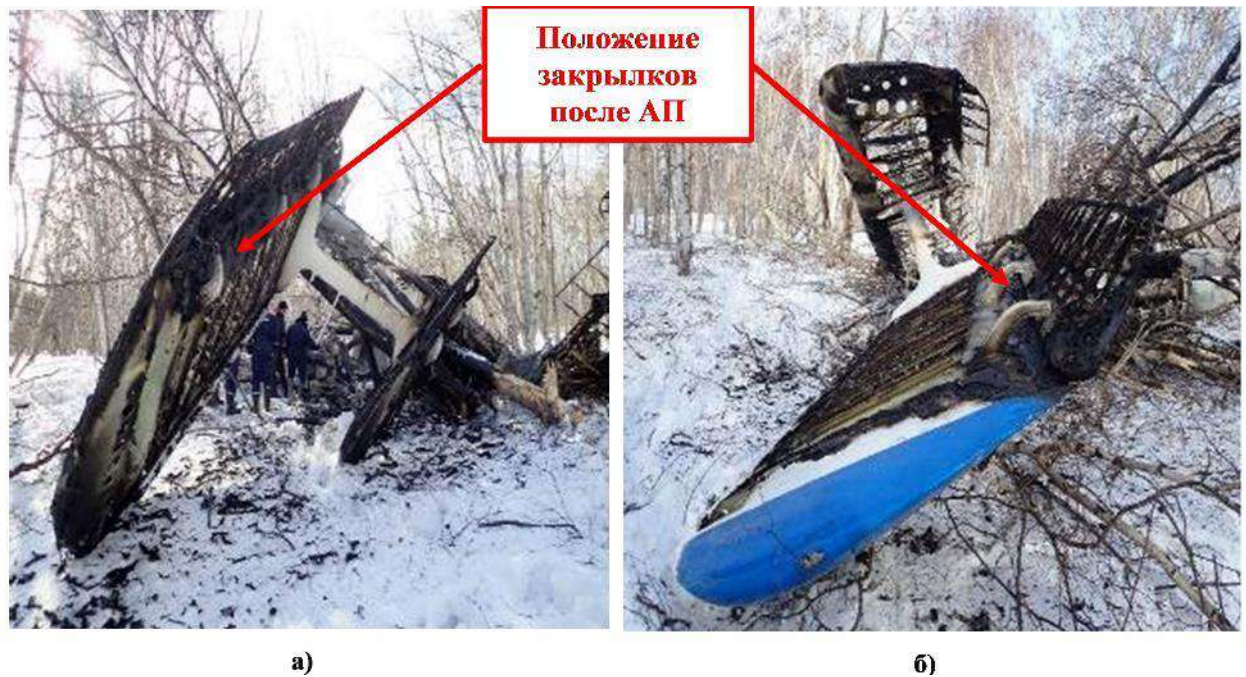
Рис. 12 Общий вид левой и правой полукоробок крыла:
а) левая полукоробка крыла; б) правая полукоробка крыла

- левая и правая полукоробки крыльев после столкновения с деревьями подверглись термическому воздействию в наземном пожаре. Перкаль на правой и левой полукоробках выгорела, на уцелевших нервюрах и лонжеронах видны следы пожара;

- закрылки на левой консоли верхнего крыла находятся в нейтральном (убранном) положении, закрылки на правой консоли верхнего крыла находятся в отклоненном положении и удерживаются в этом положении стволом и ветками дерева (Рис. 12, а, б). Закрылки нижнего крыла уничтожены в наземном пожаре. Определить фактическое положение закрылков на момент развития аварийной ситуации не представляется возможным из-за уничтожения в наземном пожаре механизма управления закрылками;

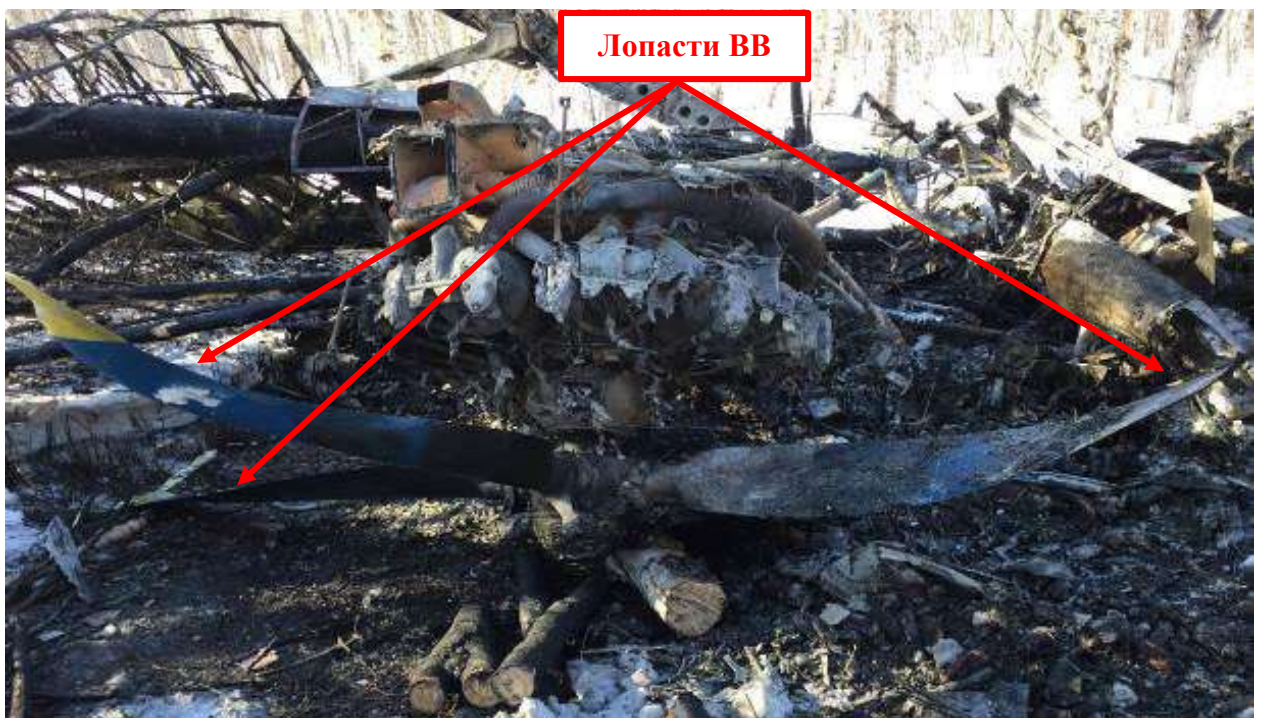
Рис. 13. Общий вид лопастей ВВ самолета

– лопасти воздушного винта изогнуты, наиболее вероятно, в результате капотирования (Рис. 13), следов разрушения от ударов лопастей о землю нет, что свидетельствует об отсутствии подвода мощности к ВВ в момент удара о землю;

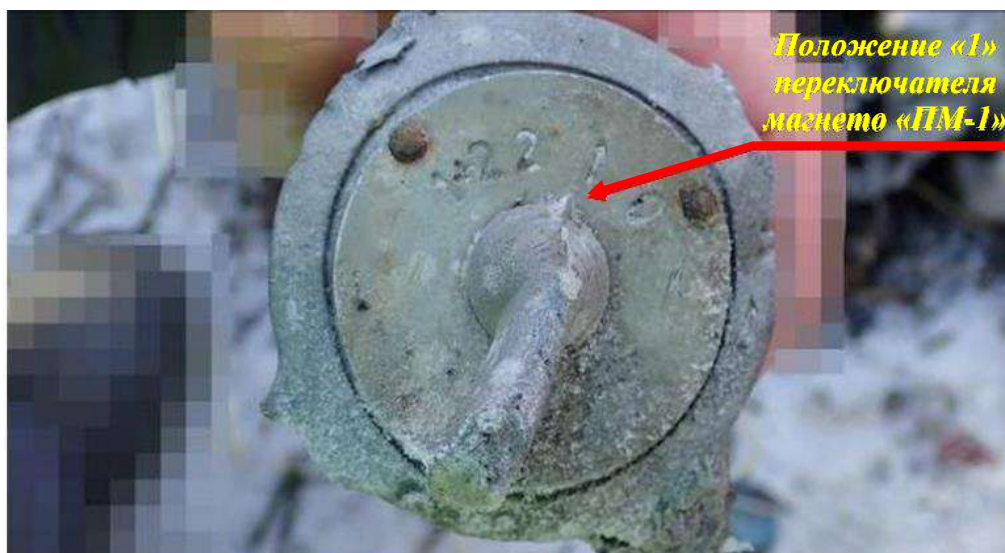
Рис. 16. Общий вид переключателя магнето ПМ-1

Общий вид переключателя магнето ПМ-1 после АП представлен на Рис. 16. Переключатель находится в положении «1».

В результате исследования переключателя магнето ПМ-1 в ФАУ «Авиационный регистр Российской Федерации» (смотри раздел 1.16.1 настоящего отчета) установлено: *«Самопроизвольного переключения ручки переключателя ПМ-1 из положения «1+2» в положение «1» в результате столкновения самолета с земной поверхностью не было».*

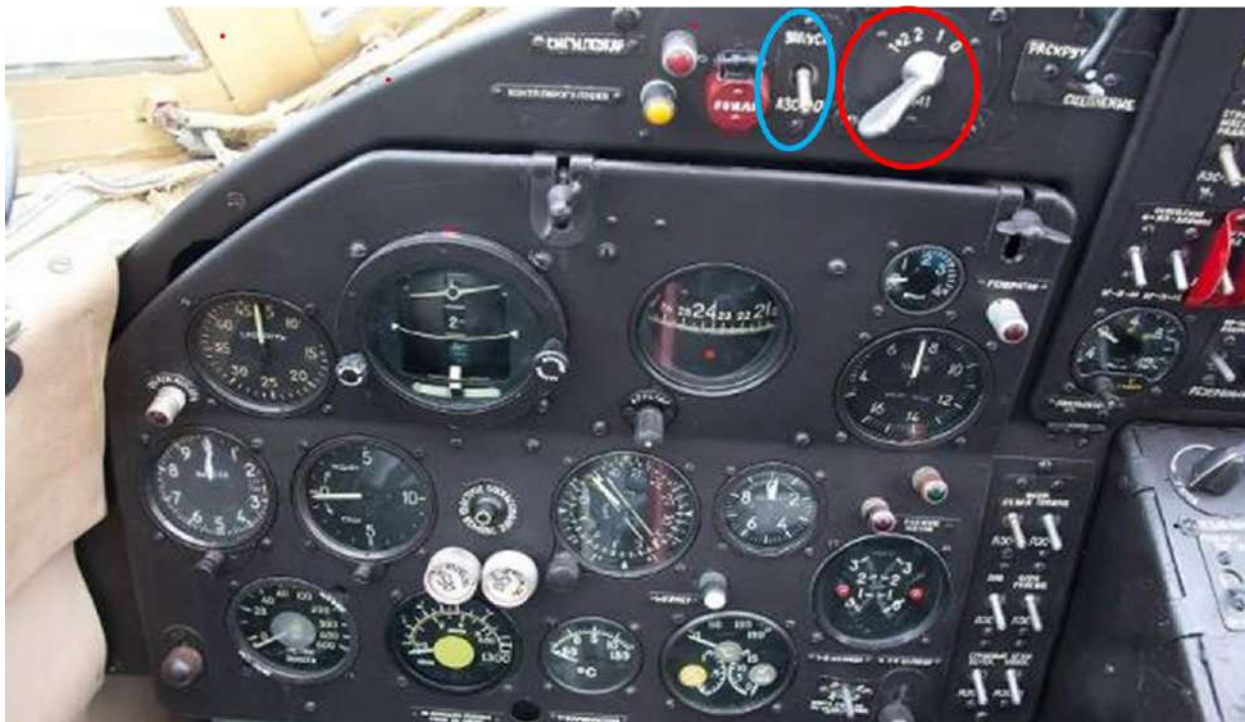
Рис. 19. Расположение в кабине самолета Ан-2 переключателя «Запуск» и переключателя магнето ПМ-1 перед запуском двигателя

Следует отметить, что запуск двигателя при установке переключателя ПМ-1 в положение «1», когда выключено правое магнето, невозможен, так как ток от пусковой индукционной катушки подводится к распределителю правого магнето, откуда по проводам поступает к передним свечам (Рис. 18).

Вероятно, после неоднократных выключения и запуска, а также длительной (около 20 мин) работы двигателя на режиме ниже 700-800 об/мин на исполнительном старте, КВС решил проверить работу магнето и свечей зажигания во избежание их замасливания.
