МЕЖГОСУДАРСТВЕННЫЙ АВИАЦИОННЫЙ КОМИТЕТ

ОКОНЧАТЕЛЬНЫЙ ОТЧЕТ

ПО РЕЗУЛЬТАТАМ РАССЛЕДОВАНИЯ АВИАЦИОННОГО ПРОИСШЕСТВИЯ

Вид авиационного происшествия	Катастрофа
Тип воздушного судна	Самолет Ан-2ТП
Государственный и регистрационный опознавательные знаки	РА- 71165
Собственник	АО «Нарьян-Марский ОАО»
Эксплуатант	АО «Нарьян-Марский ОАО»
Авиационная администрация	Архангельское МТУ Росавиации
Место происшествия	РФ, Ненецкий автономный округ, Заполярный район, 10 км юго-западнее н. п. Каратайка, координаты: 68°42'22.3" с. ш., 061°14'11.0" в. д.
Дата и время	09.01.2023, 14:30 местного времени (11:30 UTC), ночь

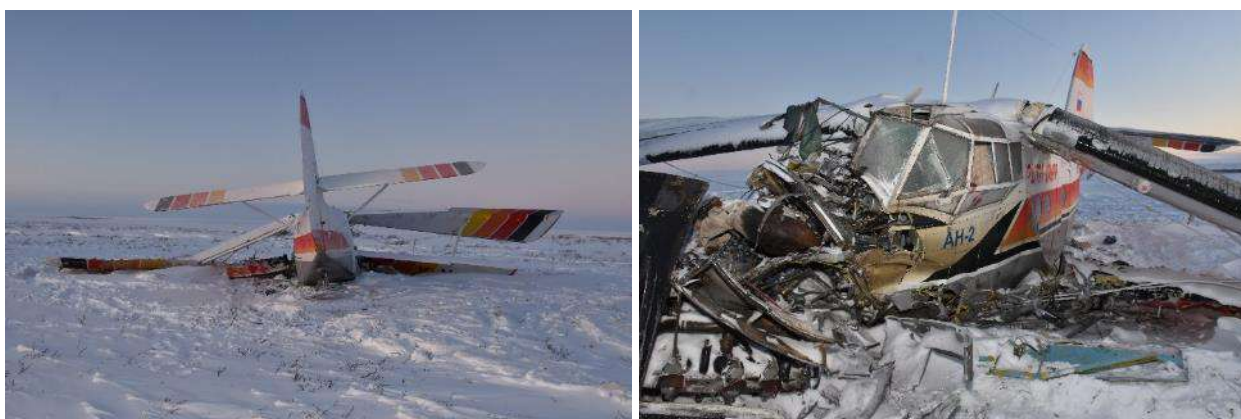
В результате столкновения с земной поверхностью ВС получило значительные повреждения фюзеляжа, верхнего и нижнего крыльев, воздушного винта (Рис. 2). После АП на ВС возник пожар.

Рис. 2. Состояние воздушного судна после АП

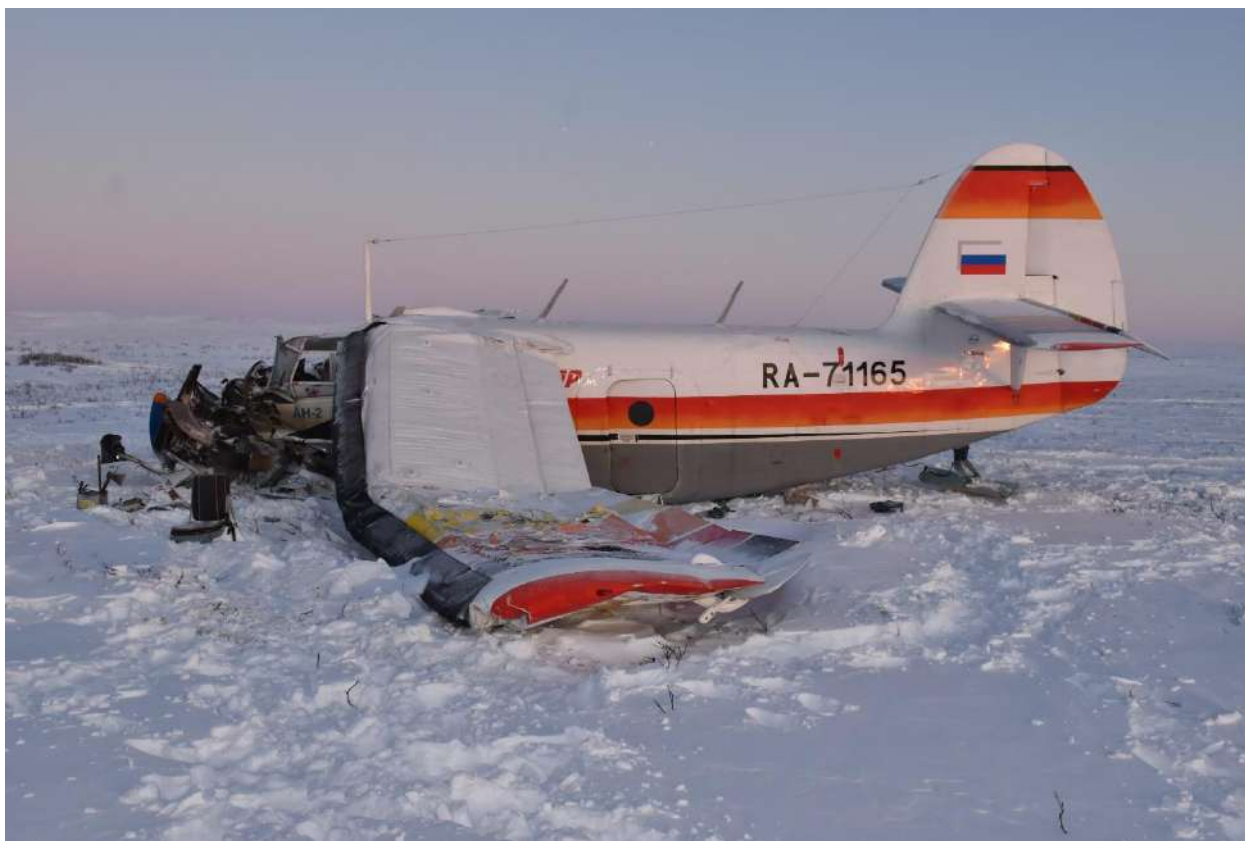
Рис. 6. Положение самолета на месте АП

На месте АП самолет располагался на нижней части фюзеляжа с истинным курсом 308° . По траектории движения ВС до места его падения элементов конструкции не обнаружено. Фрагменты конструкции самолёта на месте АП расположены компактно.

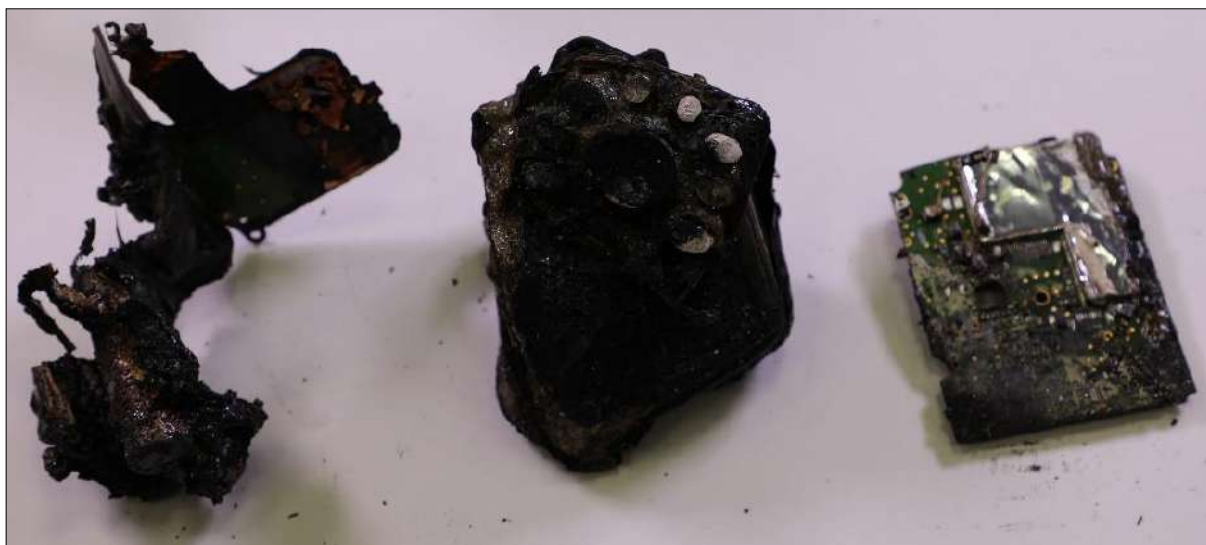
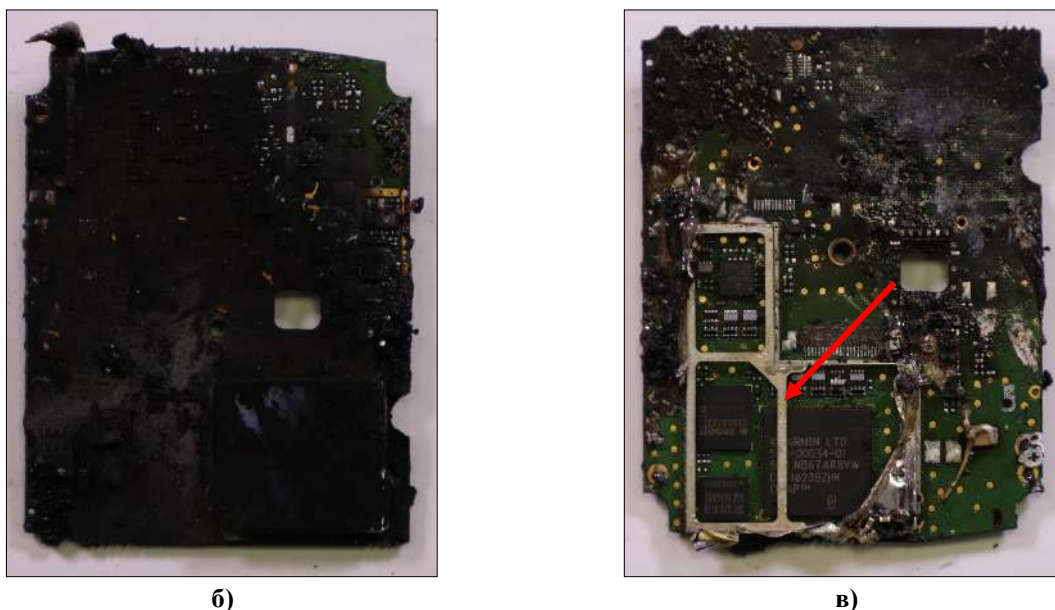
Среди фрагментов имелась печатная плата. При внешнем осмотре печатной платы установлено, что она была частично подвергнута термическому воздействию (Рис. 10б, в). Энергонезависимая микросхема Flash-памяти устройства находилась на своем штатном месте без каких-либо видимых повреждений (Рис. 10в).

Рис. 10. Внешний вида фрагментов приемника спутниковой навигации а) общий вид; б, в) печатная плата устройства (стрелкой показана микросхема памяти)

Учитывая повреждения портативного приемника спутниковой навигации и удовлетворительное состояние энергонезависимой микросхемы Flash-памяти было принято решение демонтировать микросхему памяти и считать информацию непосредственно с нее.

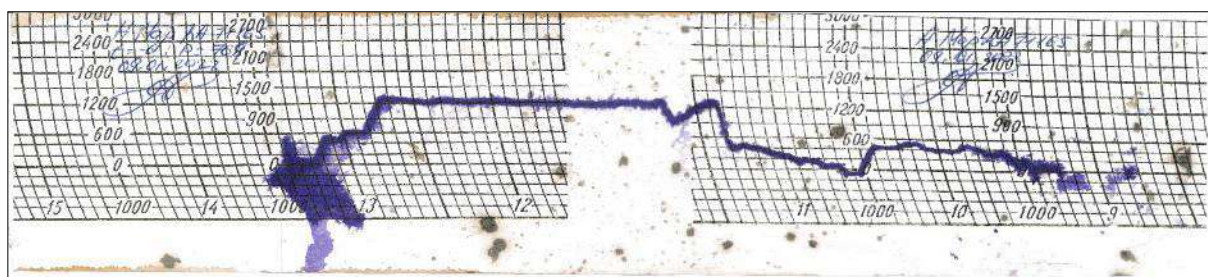
Рис. 11. Скан-копия бумажной диаграммной ленты барографа АД-2

При внешнем осмотре скан-копии ленты установлено, что на ней присутствуют кляксы и разводы от жидких чернил.

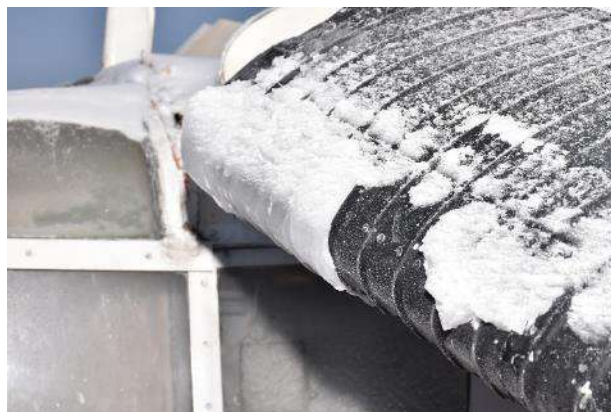
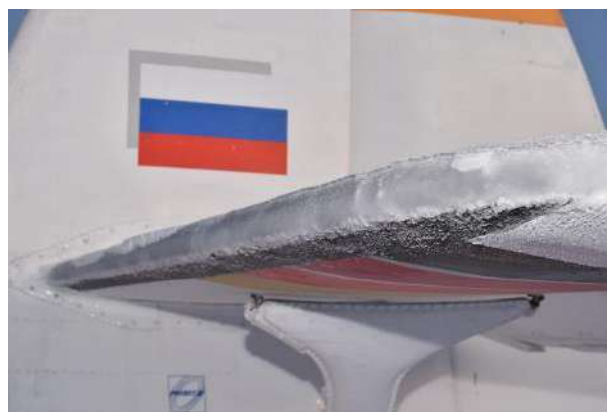
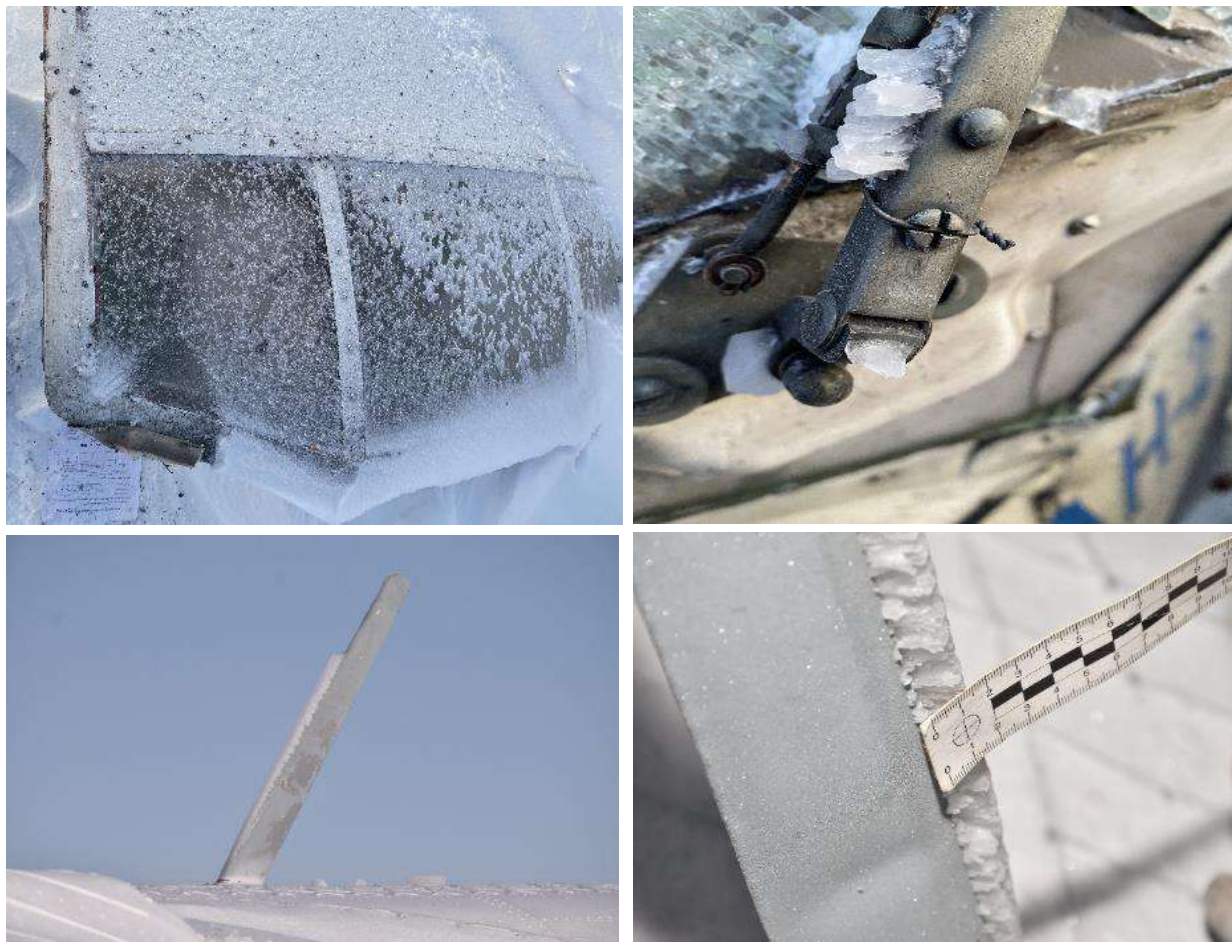
Рис. 16. Внешний вид ВС Ан-2 RA-71165 с признаками обледенения конструкции самолета

По мере образования обледенения на элементах конструкции ВС (толщина льда на элементах конструкции ВС после АП составляла около 1,5 см) необходимая для сохранения скорости полета мощность силовой установки росла, а располагаемая мощность падала, что, в итоге, привело к невозможности поддержания требуемой скорости в горизонтальном полете.

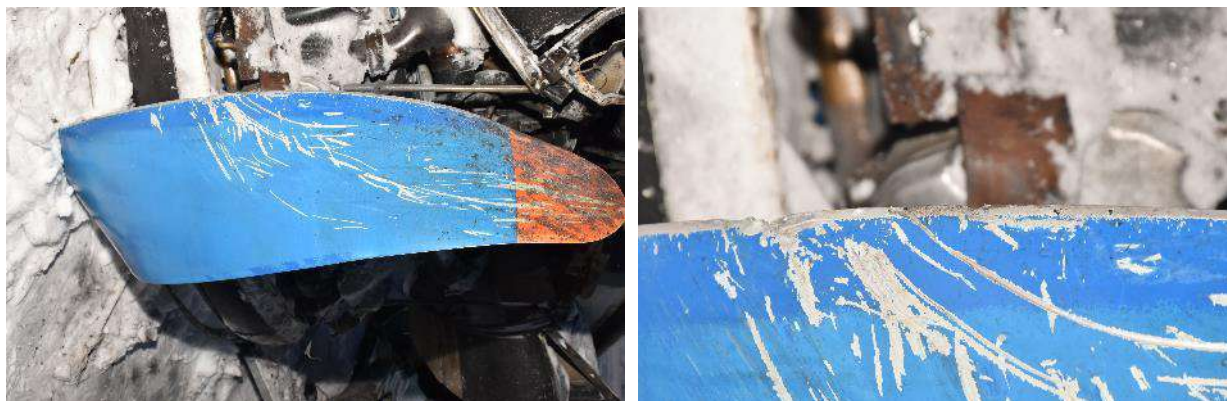
На момент столкновения с земной поверхностью двигатель ВС работал, мощность передавалась на ВВ, о чем свидетельствуют характерные повреждения ВВ (Рис. 17). Признаков отказа силовой установки комиссия не выявила.

Рис. 17. Повреждения ВВ самолета Ан-2 RA-71165
