КАТАСТРОФА

ОСТАТОЧНИЙ ЗВІТ

ЗІТКНЕННЯ ПС З ЗЕМНОЮ ПОВЕРХНЕЮ

за результатами розслідування катастрофи з літаком типу Ан-2, виключений з державного реєстру цивільних повітряних суден України, що сталася 09.12.2020 р. біля с. Золота Слобода, Козівського району Тернопільської області.

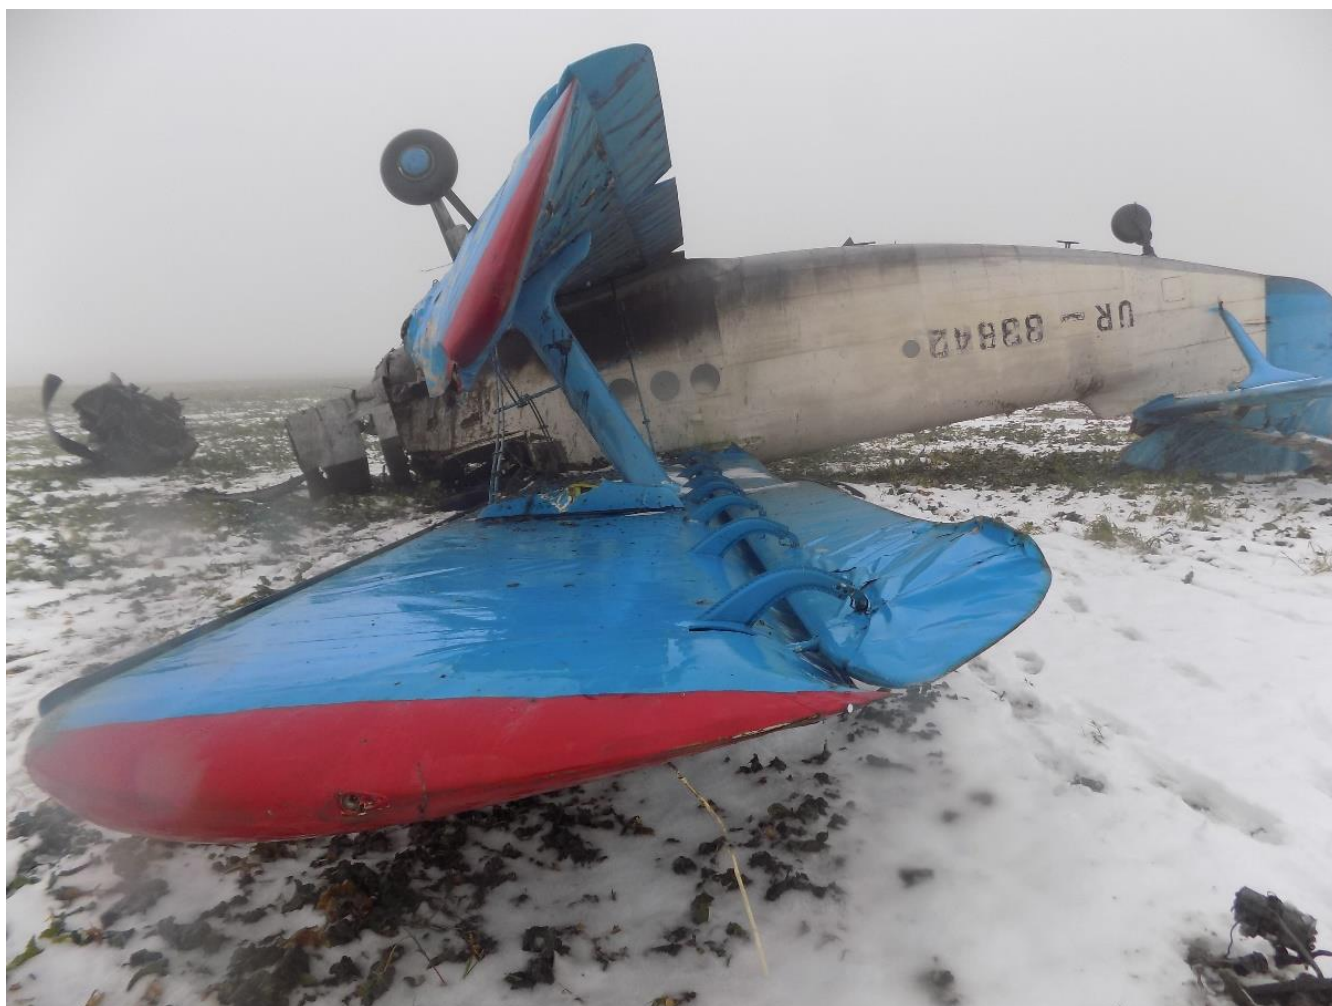
Фото 1.

Перед зупинкою літака від нього відокремився двигун та залишився на відстані 7 метрів від фюзеляжу (Фото 1).

Ліва напівкоробка крил відірвалася. Нижнє крило зруйновано, верхнє крило пошкоджене. (Фото1,2)

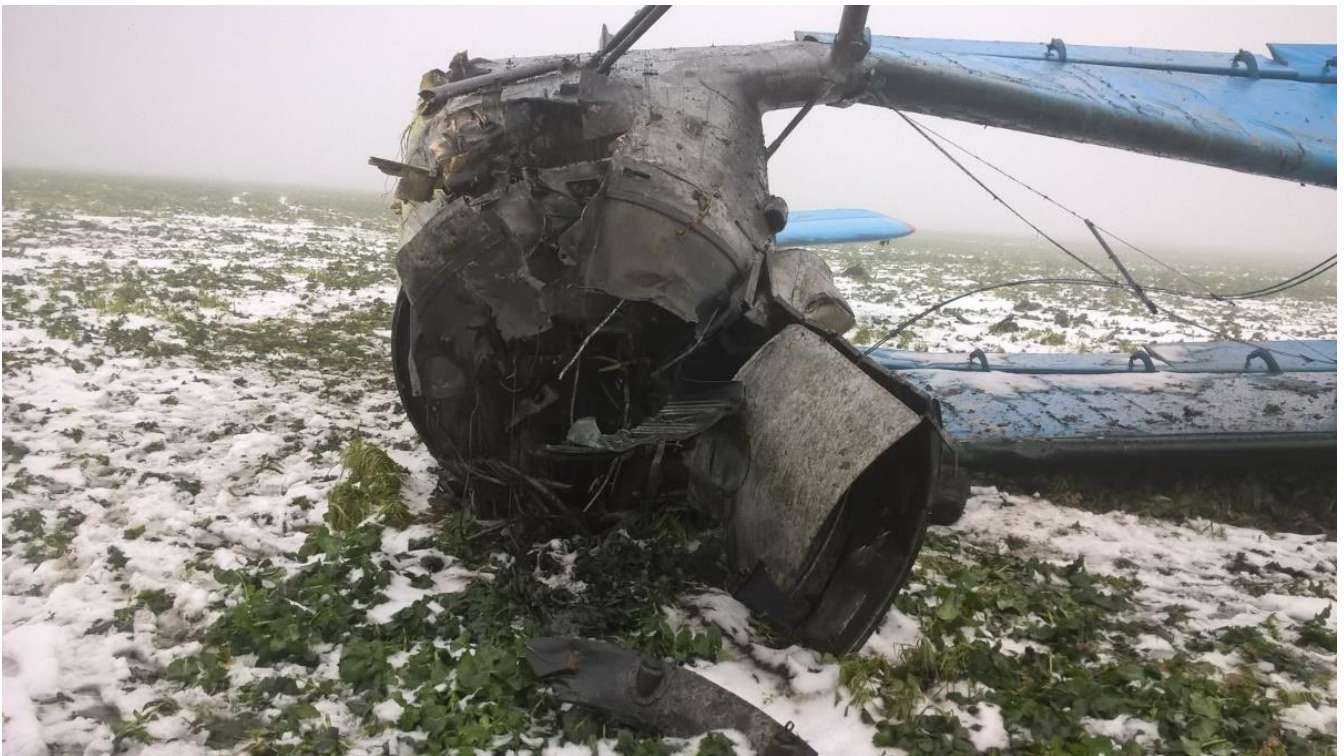
Фото 2.

Внаслідок зіткнення із земною поверхнею літак зруйнований. Ліва опора шасі та ліва коробка крил були відокремлені від фюзеляжу, двигун відокремлений від моторної рами, кабіна екіпажу зруйнована.

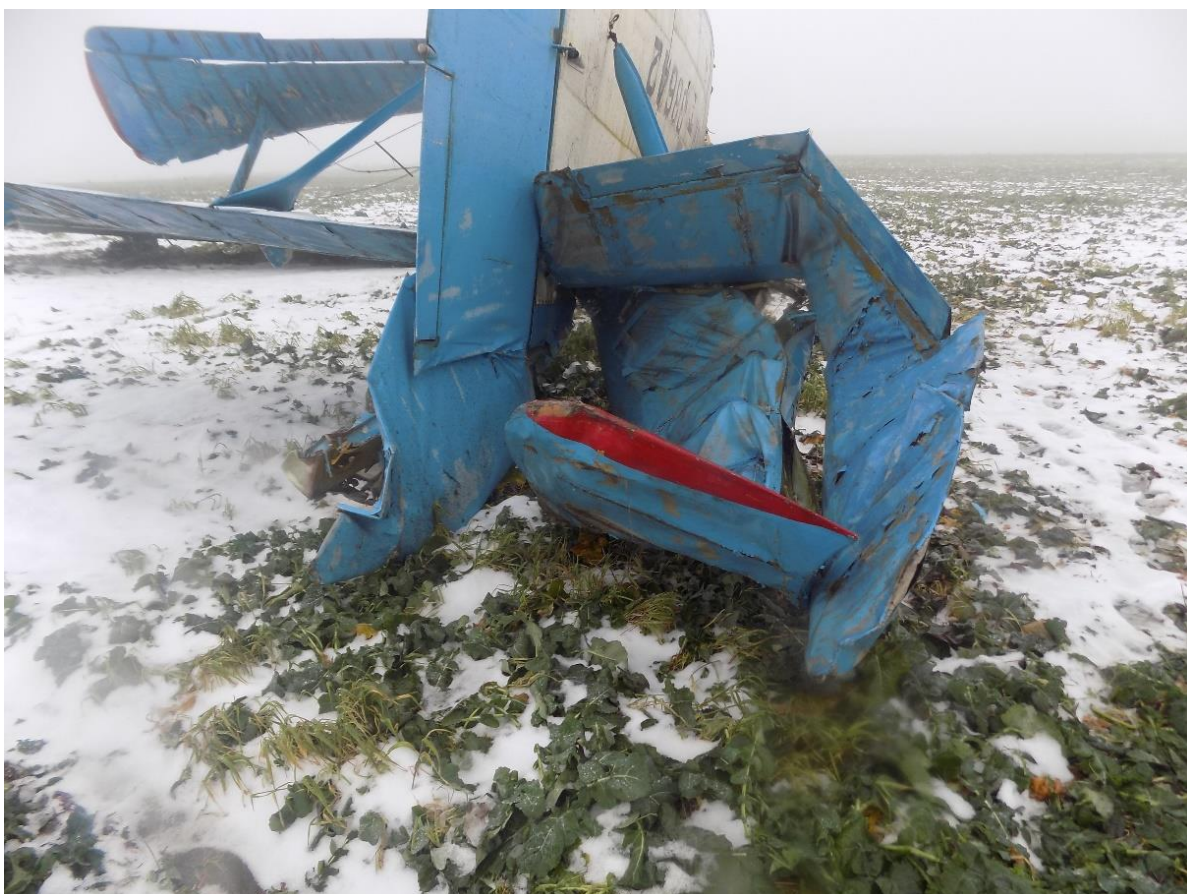
Фото 5

Кіль та лівий стабілізатор зруйновані, правий стабілізатор пошкоджений (Фото 5). Скління кабіни екіпажу зруйноване. Вантажна кабіна літака має пошкодження. Всі лопаті повітряного гвинта зігнуті, одна лопать повітряного гвинта відламана. В лівому крилі паливо відсутнє. В кореновому баку правого верхнього крила паливо присутнє в кількості, приблизно, 170 літрів. Через те що літак знаходиться в перевернутому положенні, злити паливо та визначити його точну кількість не було можливості. Для проведення випробування, паливо, в кількості 2 літри, було злило через корпус паливного баку.

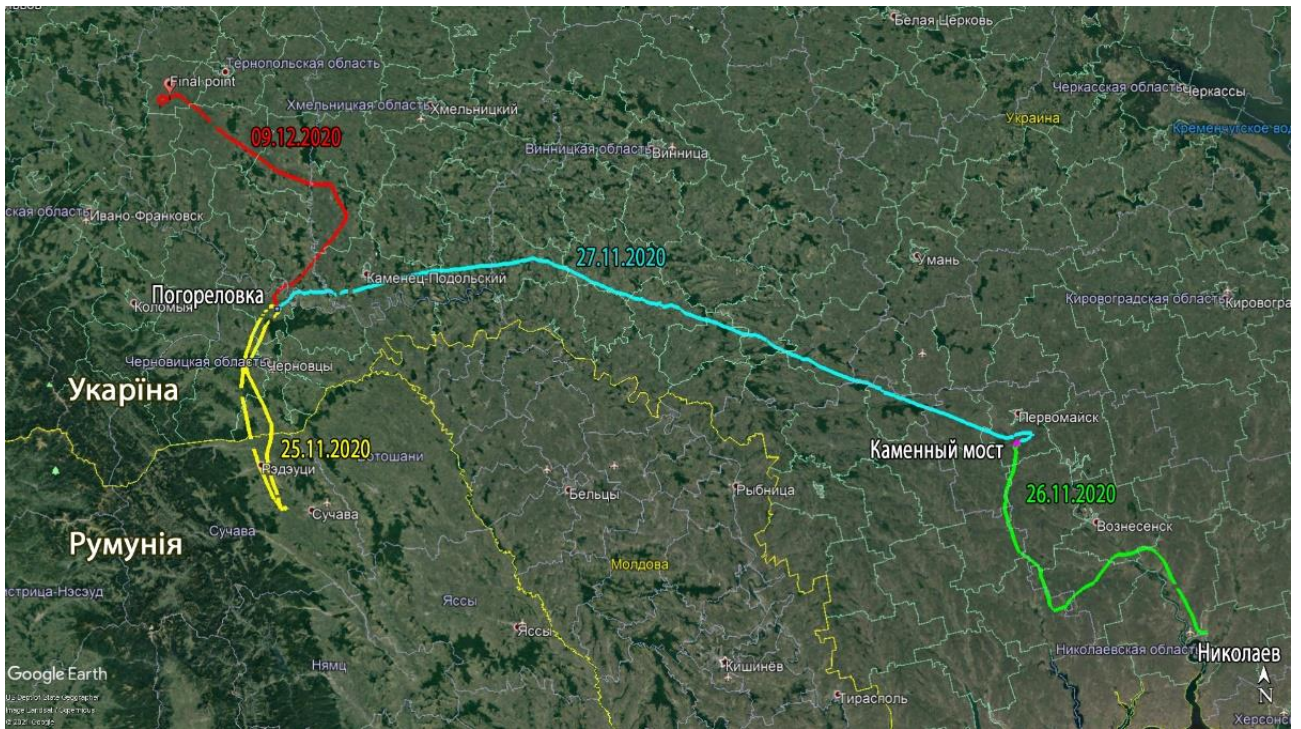
Переміщення пристрою GPS-навігатор в період з 25.11.2020 по 09.12.2020р.

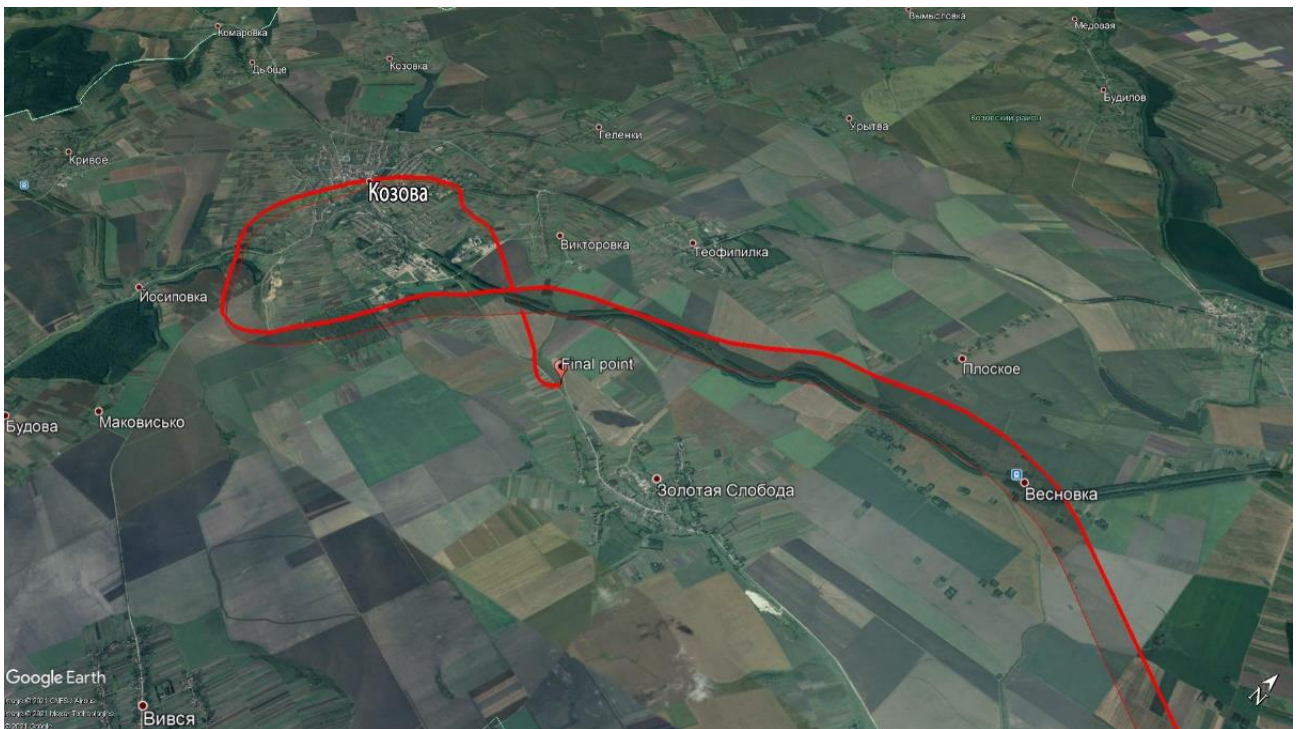
Заклучний етап польоту 09.12.2020р.

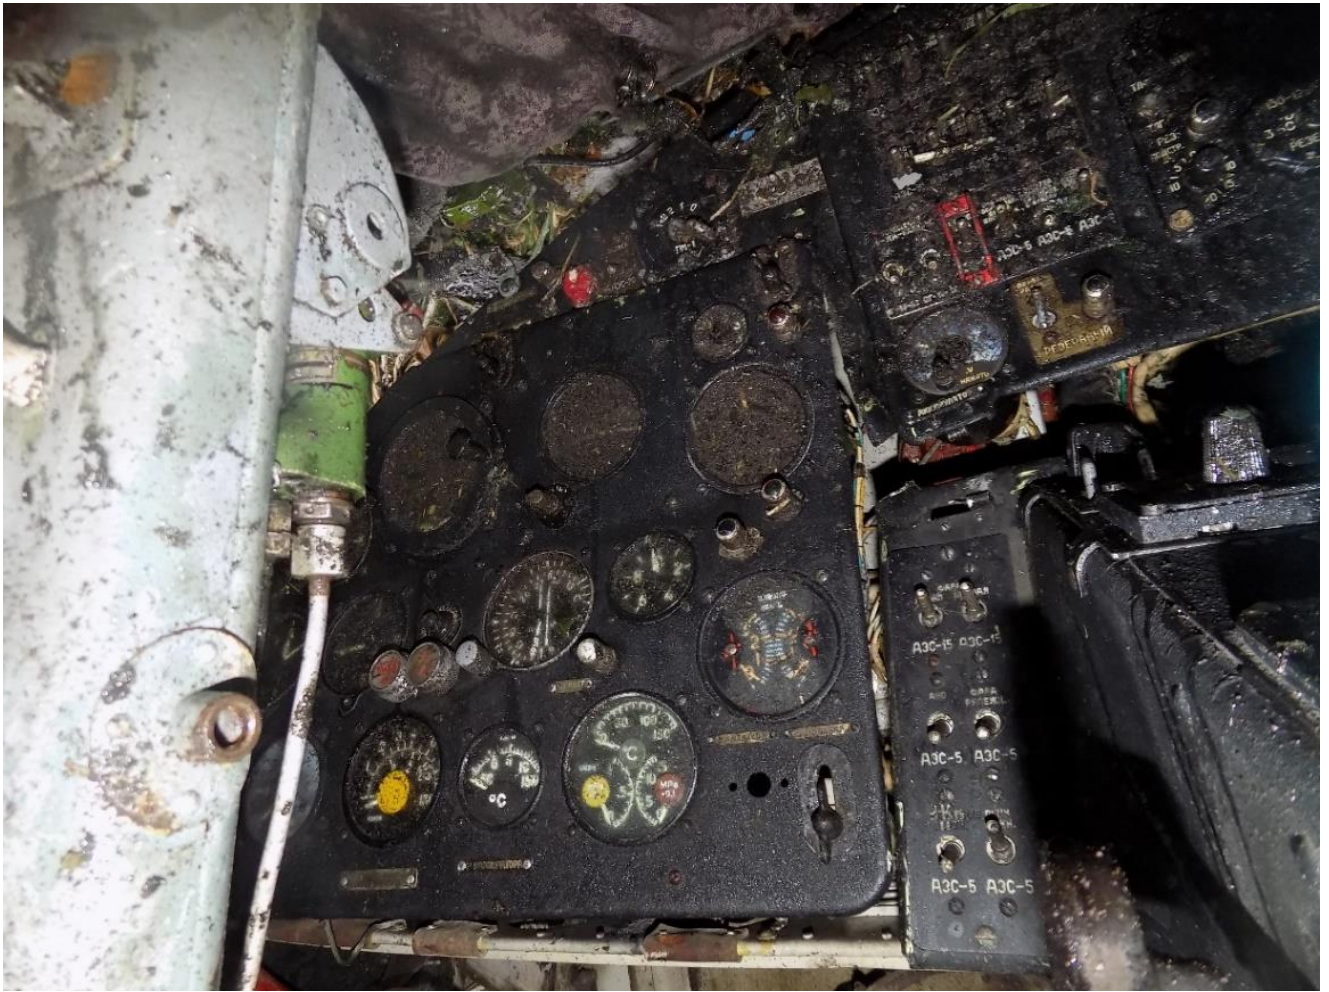
Фото 6.

При огляді кабіни екіпажу, комісія виявила що тумблера посадкових фар знаходились у ввімкненому положенні. Тумблер включення АНВ - вимкнений (Фото б).

Важіль вимкнення двигуна знаходиться у вимкненому положенні. Важіль «газ» знаходиться в положенні «малий газ», важіль «гвинт» – в положенні «малий шаг», обігрів карбюратора вимкнено, висотний коректор вимкнено (Фото 7). Перемикач положення магнето «1+2» (запалювання ввимкнене) (Фото 6).
