INFORME FINAL

EXP. No. ACCDTAFB038/2021 MMTP

Fallo o mal funcionamiento de un sistema, relacionado con el motor. (SCF-PP)
Aeronave marca Cessna, modelo C401, número de serie 401-0268, matrícula XB-RQE
Aeropuerto de Tapachula, Chiapas
19 de octubre de 2021, 07:16 hora local 1316 UTC

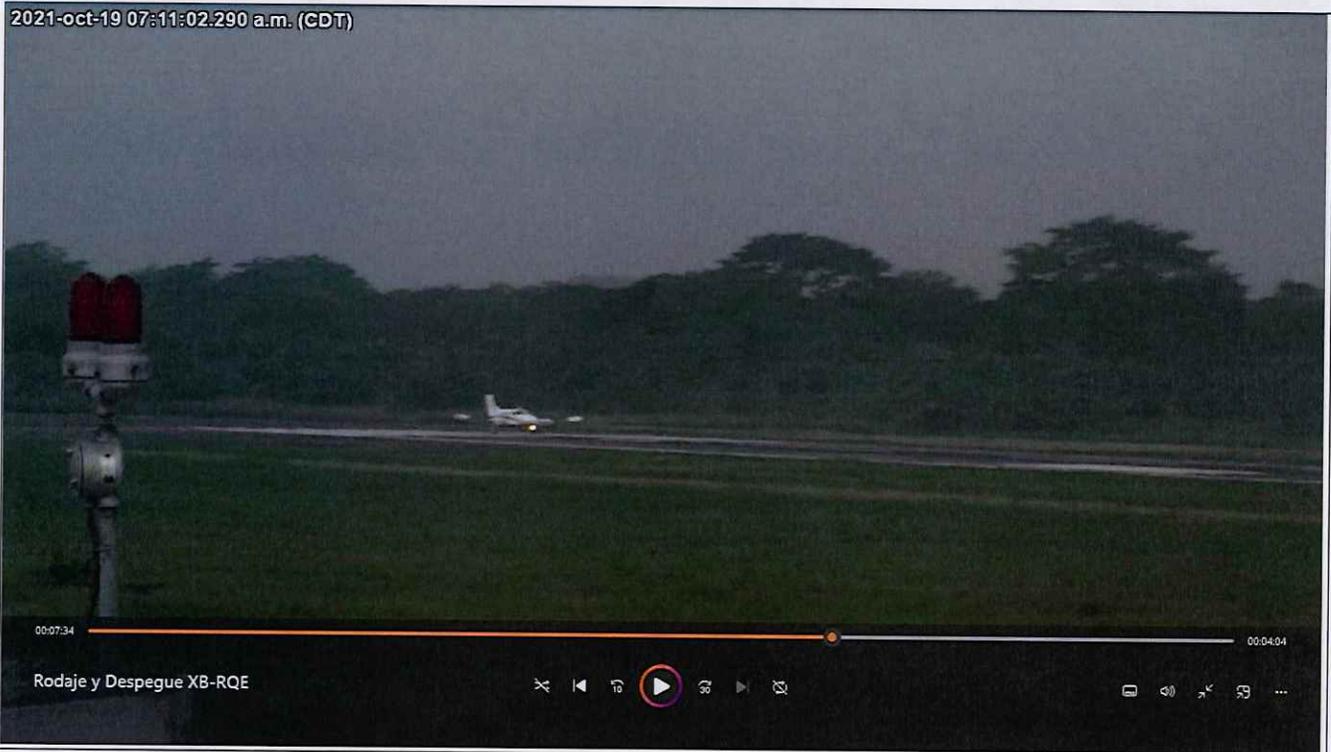
Fig.- 2.- Vista del XB-RQE en cabecera 05, lugar dónde se aprecian explosiones en el área del motor dos (derecho)

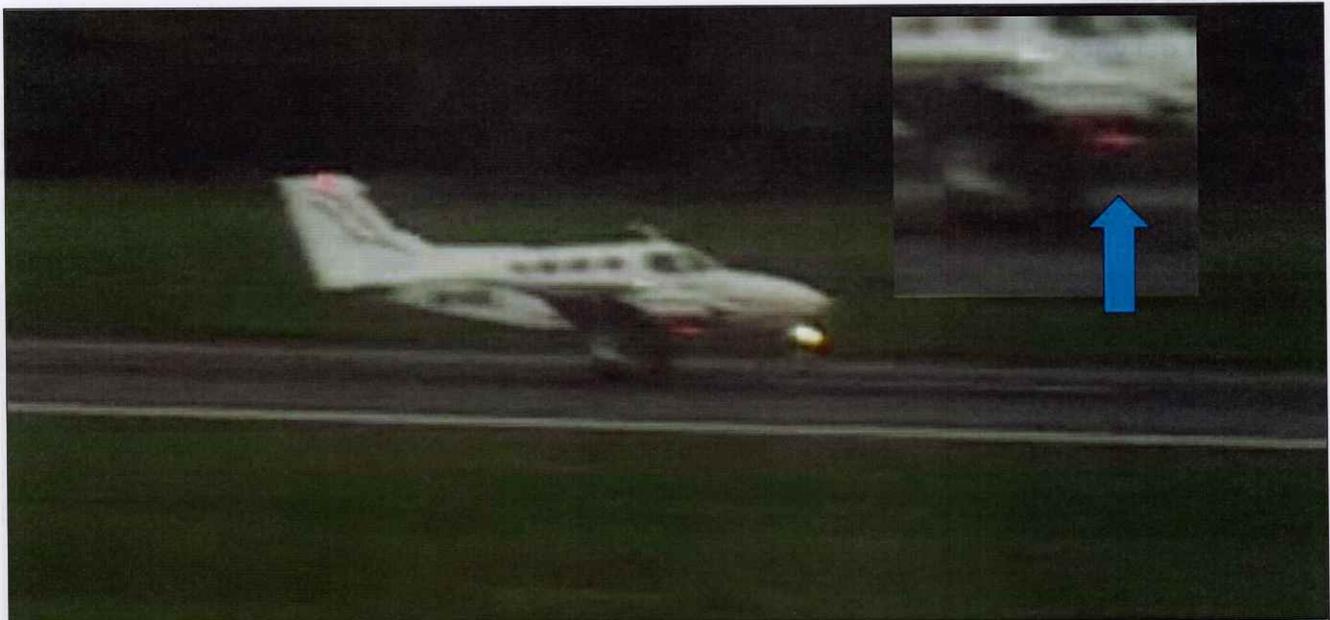
Fig. 3a.- Toma más cercana y visible de una de las "explosiones" en el motor 2 que se presentaron durante la carrera de despegue y ascenso inicial, la Comisión aseveró estos "destellos/Explosiones" no corresponden a la luz del Beacon

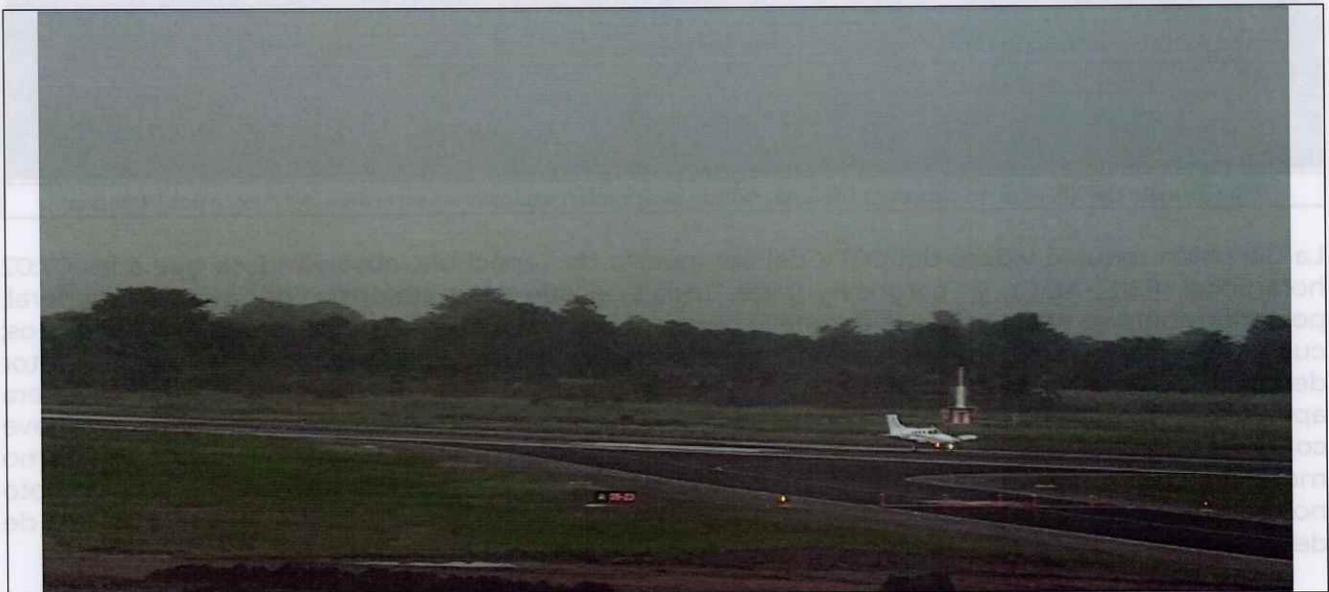
Fig. 3b.- Toma pasando frente al VOR TAP evidenciando la segunda "explosión"

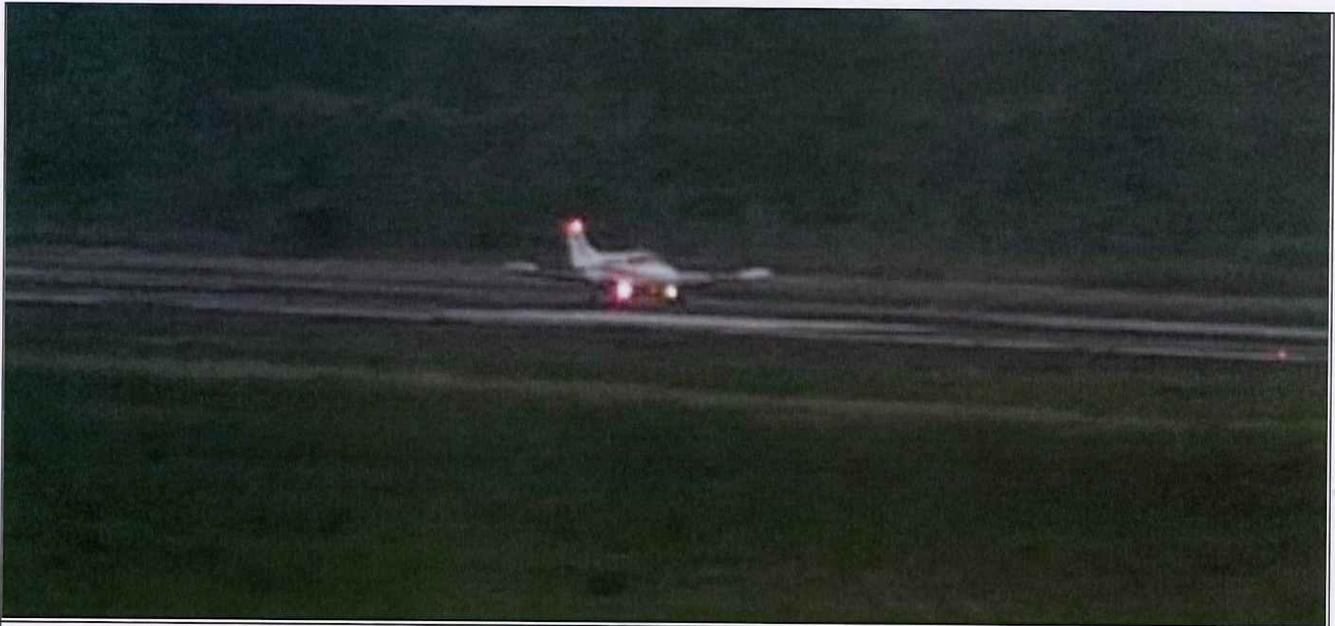
Fig. 3c.- Toma pasando frente al VOR TAP evidenciando la segunda "explosión"

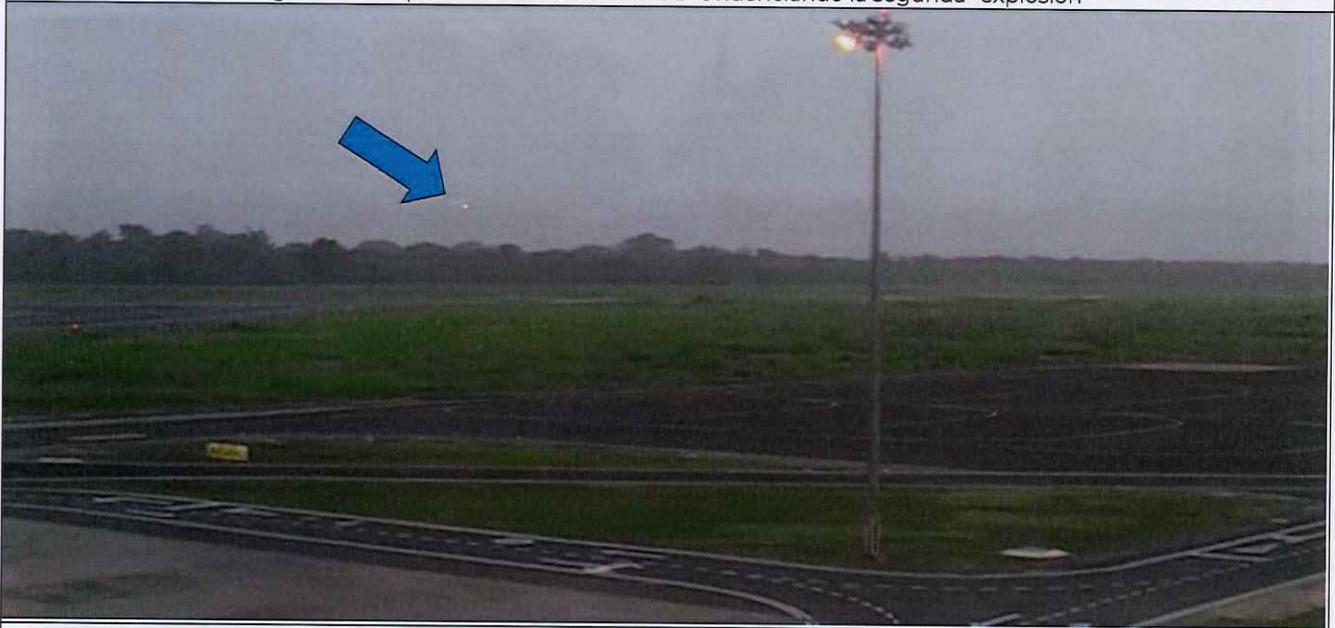
Fig. 3d.- Evidencia de diversas explosiones en el ascenso inicial del XB-RQE

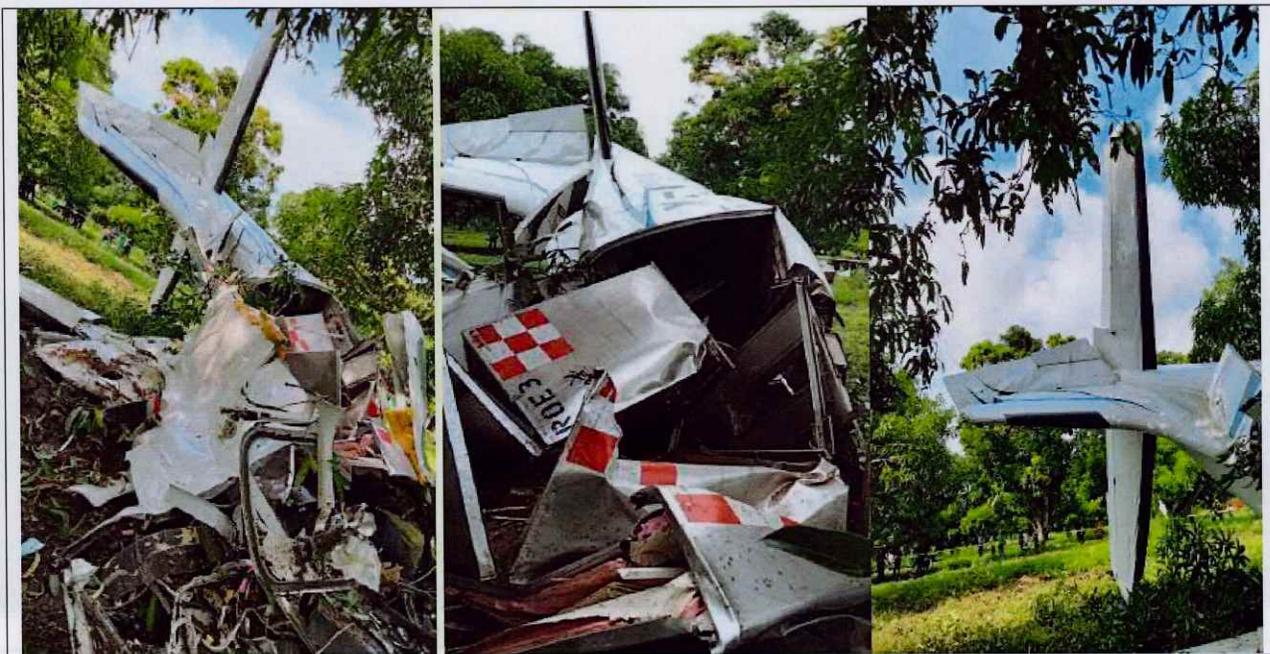
La aeronave quedó destruida por impacto contra el terreno, se observaron daños en ambas semi-alas, el fuselaje, en el estabilizador vertical, en el timón de cola, en la parte media del fuselaje, la cabina de pilotos y el panel de instrumentos se encontraron destruidas por el impacto.

Fig. 4. Vista general de los Restos de la aeronave XB-RQE

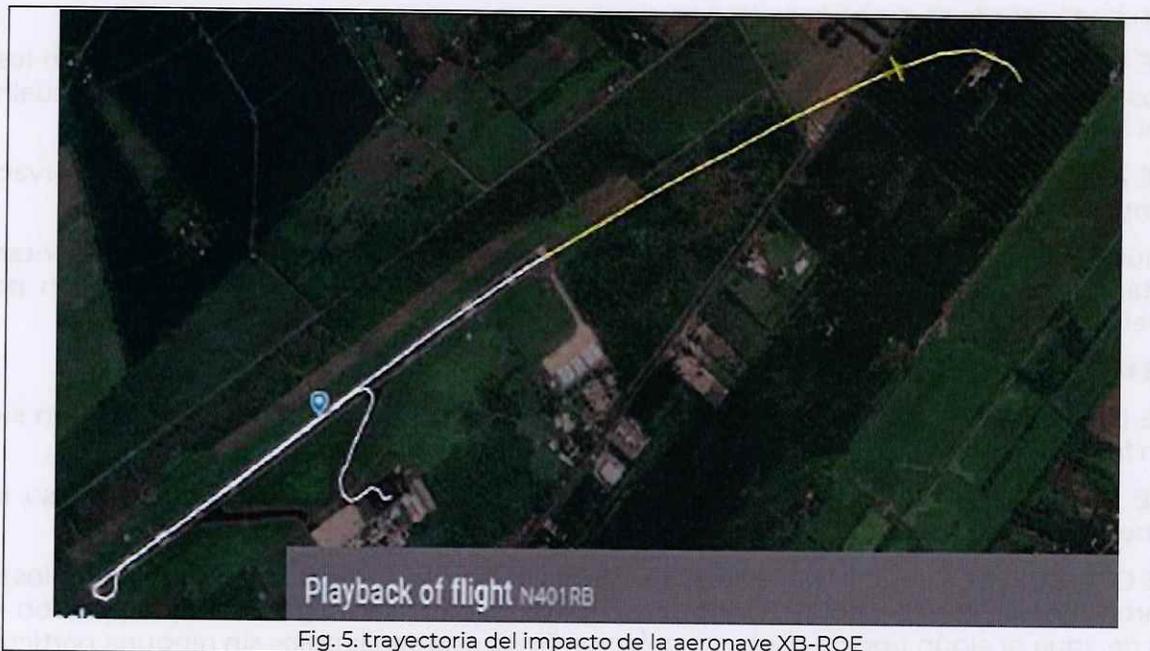
Fig. 5. trayectoria del impacto de la aeronave XB-RQE

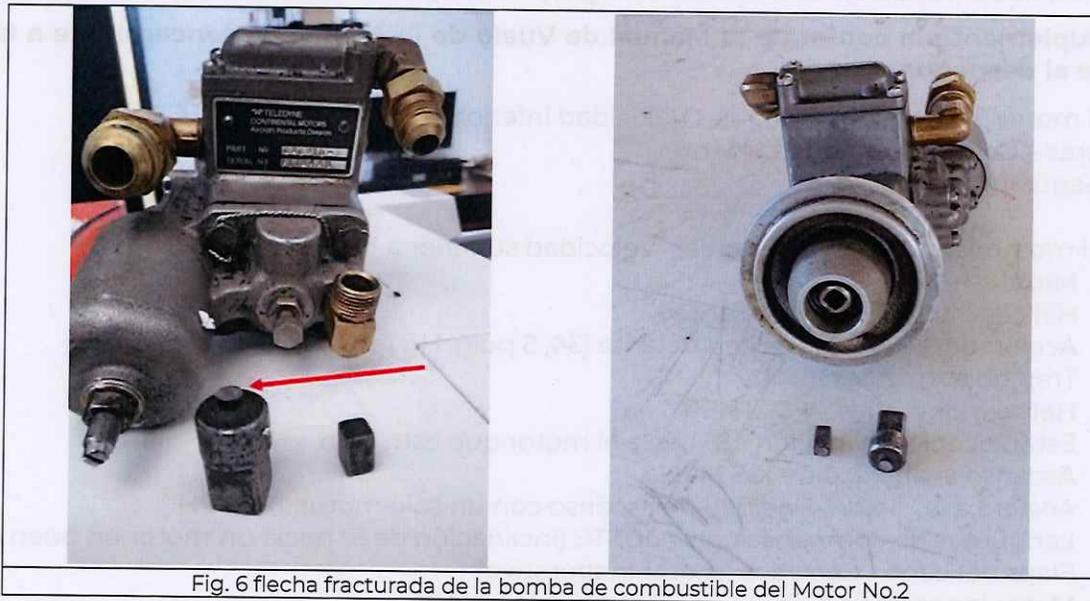
El acoplamiento del eje de la bomba mecánica de combustible se encontró degollado, por lo cual en la fase de despegue el motor requiere mayor flujo de combustible y al no tener el control para requerir la dosificación de combustible a las cámaras de combustión del motor, la bomba mecánica de combustible continúa proporcionando la última cantidad de combustible o incluso más flujo de combustible.

Fig. 6 flecha fracturada de la bomba de combustible del Motor No.2

Cabe hacer mención que la fractura muestra evidencias de fatiga de material ya que hay una zona oscura donde comenzó la fatiga y posteriormente una zona brillante y muestra un corte de 90°.

- El acoplamiento del eje de la bomba del motor número dos (derecho) se encontró degollado, aunque esto no restringe la entrada de combustible al motor, pero si provoca explosiones por ser una mezcla no controlada (anormal). El tipo de fractura del eje de la bomba presenta evidencias de haber sido ocasionado por fatiga.
