Unidad de Investigación de Accidentes e Incidentes de Aviación

A-09-2020.

TG-SMT.

**QUEST AIRCRAFT CO. KODIAK 100
08 DE NOVIEMBRE 2020
4ta. AVENIDA y 10ma. CALLE, ZONA 9,
CIUDAD CAPITAL DE GUATEMALA**

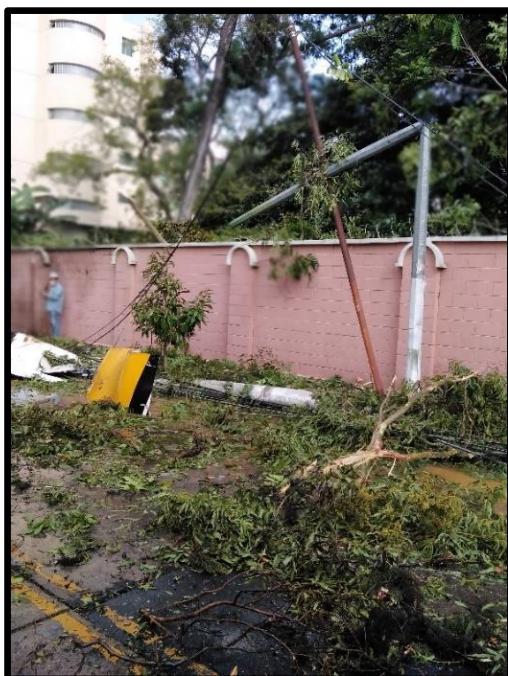
Fotografía No. 12

La aeronave causó daños al arrancar las ramas de los árboles que se encontraban en su senda de vuelo, posteriormente al impactar a tierra dañó el sistema eléctrico y el alumbrado público de esa área.

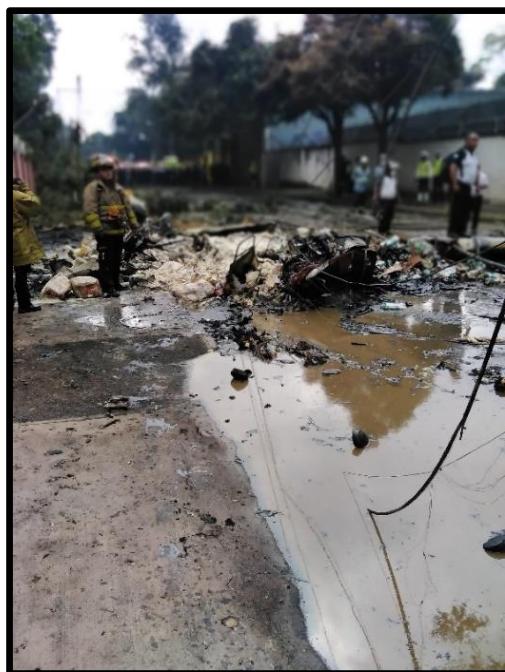
Fotografía No. 16

Debido al impacto, los tanques de combustible se fracturan al quedar seccionada el ala derecha en los árboles, los cuales se encontraban en la senda de vuelo. El combustible almacenado se incendió debido a que el motor aún se encontraba operando al igual que el sistema eléctrico de la aeronave.

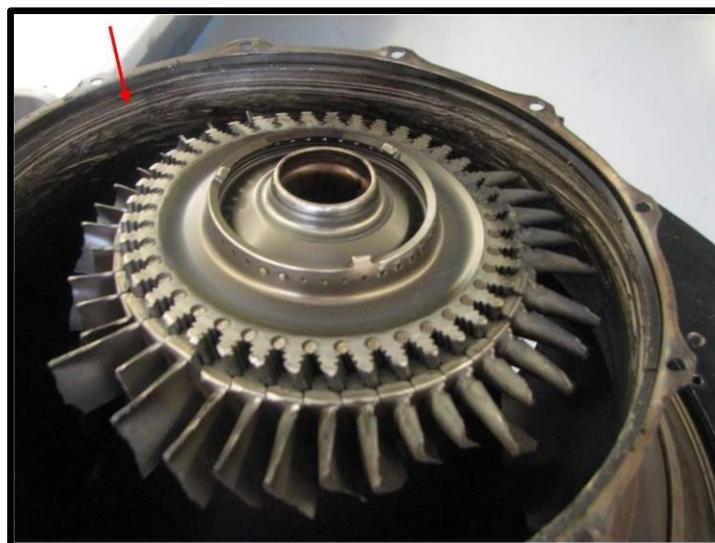
Fotografía No. 28
Daños a la turbina ocasionados por el impacto.

El análisis técnico efectuado al motor PT6A-34, por parte del servicio de investigación de la fábrica y apoyado por la NTSB USA determinó que el desempeño de los componentes estaba operando bajo los parámetros normalizados, no se evidenciaron fallas previas a su funcionamiento o a un mantenimiento inapropiado, tales como fracturas internas. La evidencia identifica fracturas y daños consistentes por el impacto a tierra.

Los ejes internos del motor fueron observados fuera de su centro o deformación elástica de los mismos, evidenciando y relacionándolo con el hecho que el motor se encontraba entregando potencia directa a la hélice, los componentes de las turbinas se encontraron con roces y marcas internas dentro del motor, varios álabes de las mismas turbinas se encontraron fracturados consistentes con el impacto.
