МЕЖГОСУДАРСТВЕННЫЙ АВИАЦИОННЫЙ КОМИТЕТ
КОМИССИЯ ПО РАССЛЕДОВАНИЮ АВИАЦИОННЫХ ПРОИСШЕСТВИЙ

ОКОНЧАТЕЛЬНЫЙ ОТЧЕТ
ПО РЕЗУЛЬТАТАМ РАССЛЕДОВАНИЯ АВИАЦИОННОГО ПРОИСШЕСТВИЯ
БЕЗ ЧЕЛОВЕЧЕСКИХ ЖЕРТВ

Вид авиационного происшествия	Авария
Тип воздушного судна	Самолет, Boeing 737-300
Государственный регистрационный опознавательный знак	EI-DON (IRELAND)
Владелец	Лизинговая корпорация CIT CAPITAL FINANCE (IRELAND) LIMITED
Эксплуатант	ОАО «КД авиа»
Авиационная администрация	Северо-Западное МТУ ВТ Росавиации
Место происшествия	54° 53' 36" СШ, 020° 36' 22" ВД, а/п Калининград (Храброво)
Дата и время	01.10.08, 19 час 17 мин (здесь и далее время указывается по UTC), местное время 22 час 17 мин

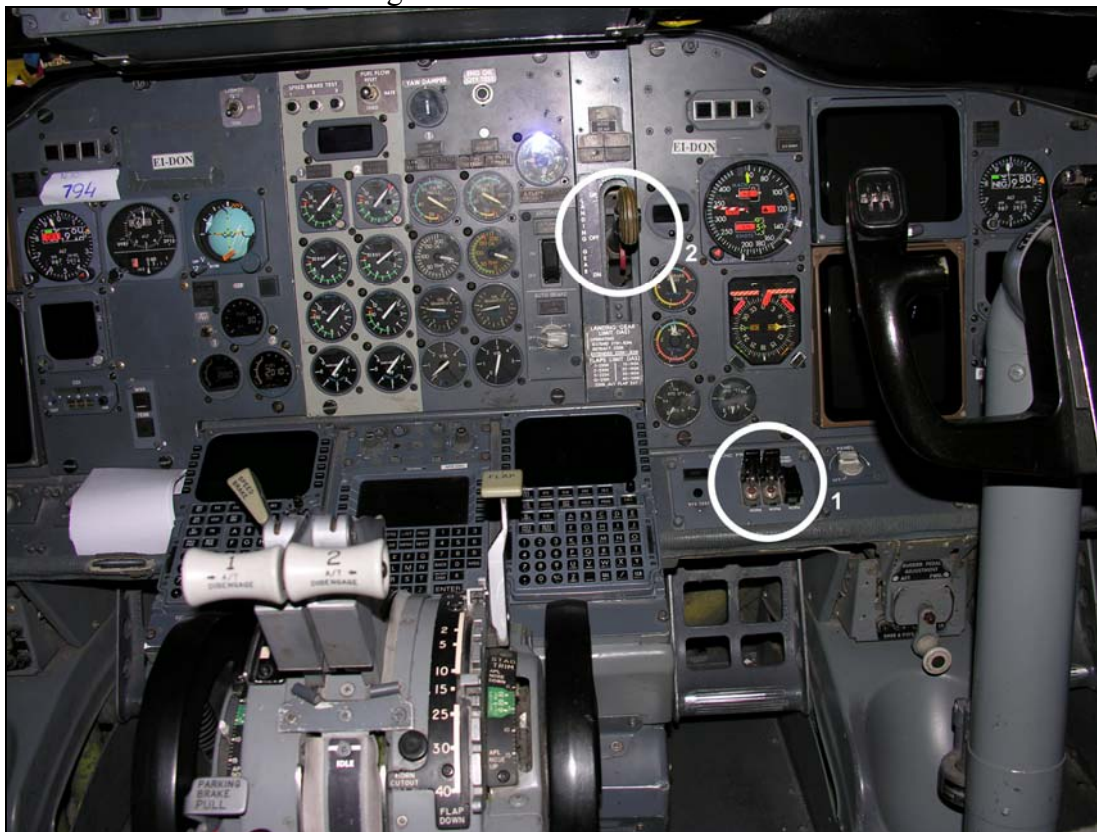
Рис. 2. Кабина экипажа самолета Boeing-737-300 EI-DON после посадки с невыпущенными стойками шасси 01.10.2008г.
Тумблеры FLAP INHIBIT и GEAR INHIBIT – деактивированы, TERRAIN INHIBIT – активирован (1), рычаг уборки/выпуска шасси в положении OFF – шасси убрано (2).

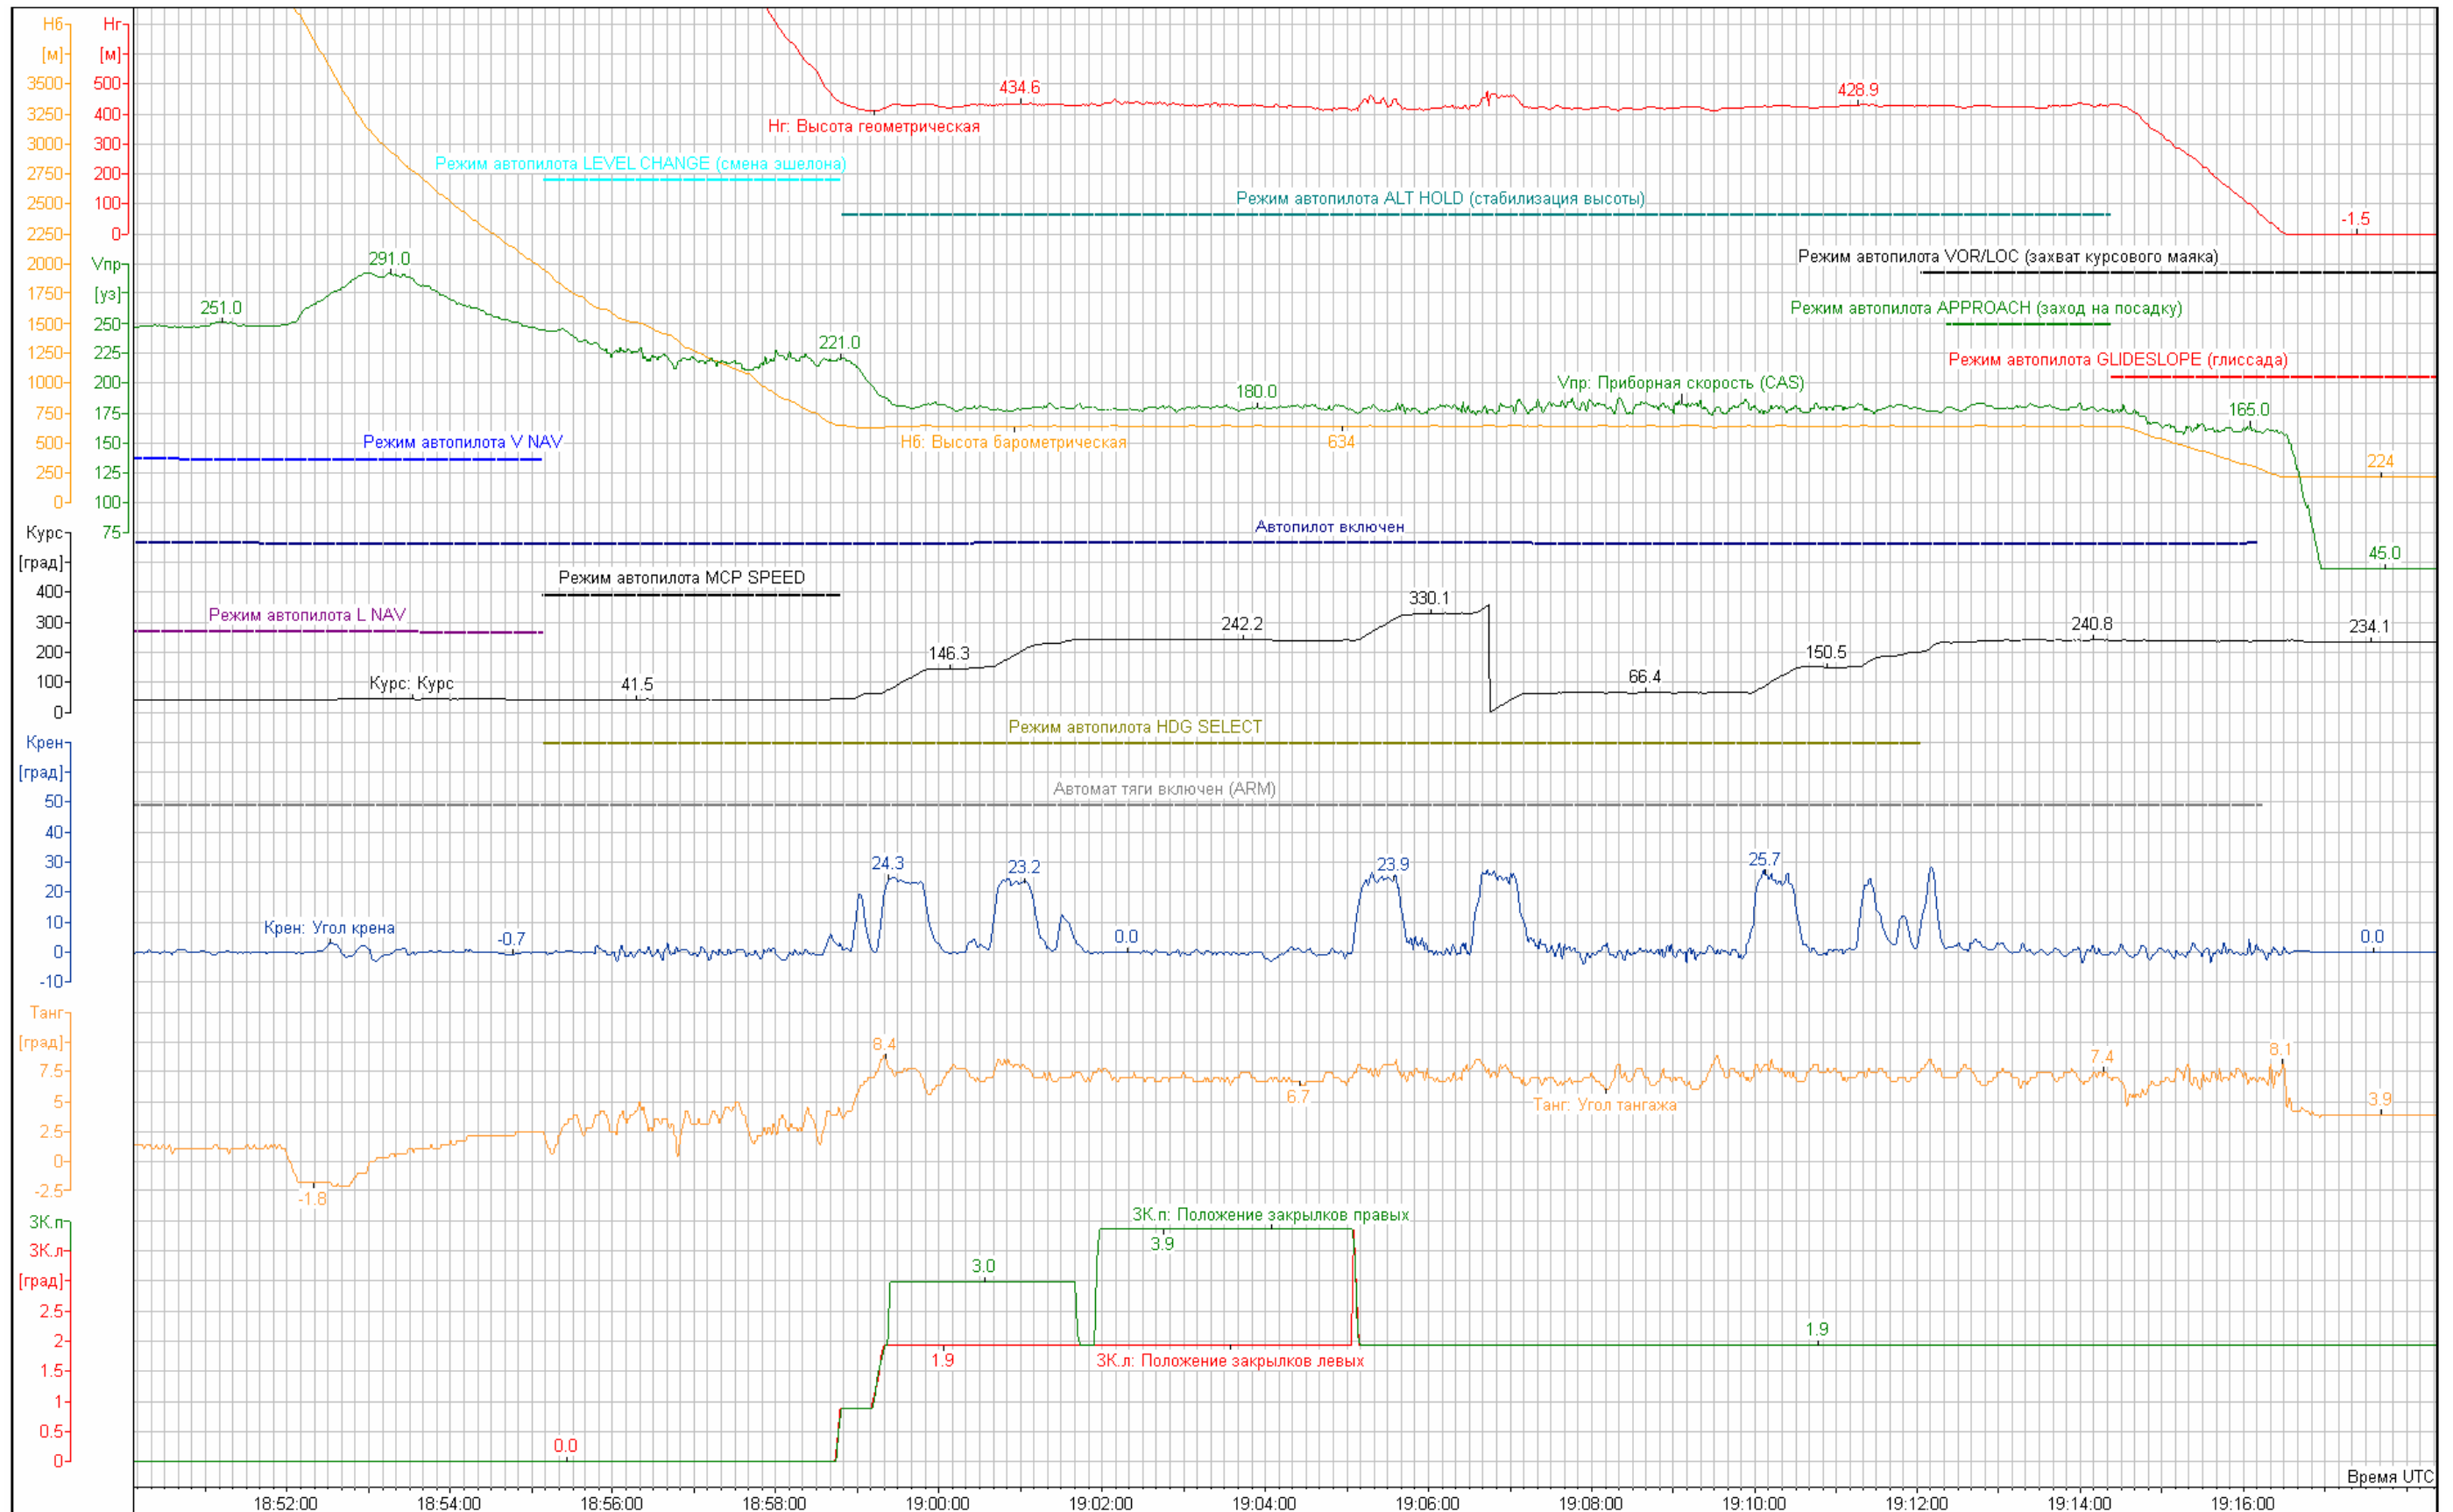
Самолет коснулся ВПП в 19:16:32 практически без бокового отклонения от ее оси, на скорости 158 kt, с углом тангажа на кабрирование 7°. Вертикальная перегрузка составила 1,22 единицы. Через 3 секунды после касания были выпущены тормозные спойлеры и РУДы переведены в положение реверса двигателей. По зарегистрированной информации, включение реверса не произошло, наиболее вероятно, из-за повреждения створок.

Рис.3. Параметры аварийного полета самолета Boeing-737-300 EI-DON 01.10.2008г.
