航空事故調査報告書
株式会社日本エアシステム所属
ダグラス式DC-9-41型JA8448
花巻空港
平成5年4月18日

平成6年12月1日
航空事故調査委員会議決
委員長 竹内和之
委員 小林哲一
委員 宮内恒幸
委員 東 昭
委員 東 口 實

株式会社日本エアシステム所属ダグラス式DC-9-41型JA8448は、平成5年4月18日、同社の定期451便（名古屋空港－花巻空港）として12時44分ごろ花巻空港に着陸の際、ハードランディングして火災が発生し、大破して停止した。

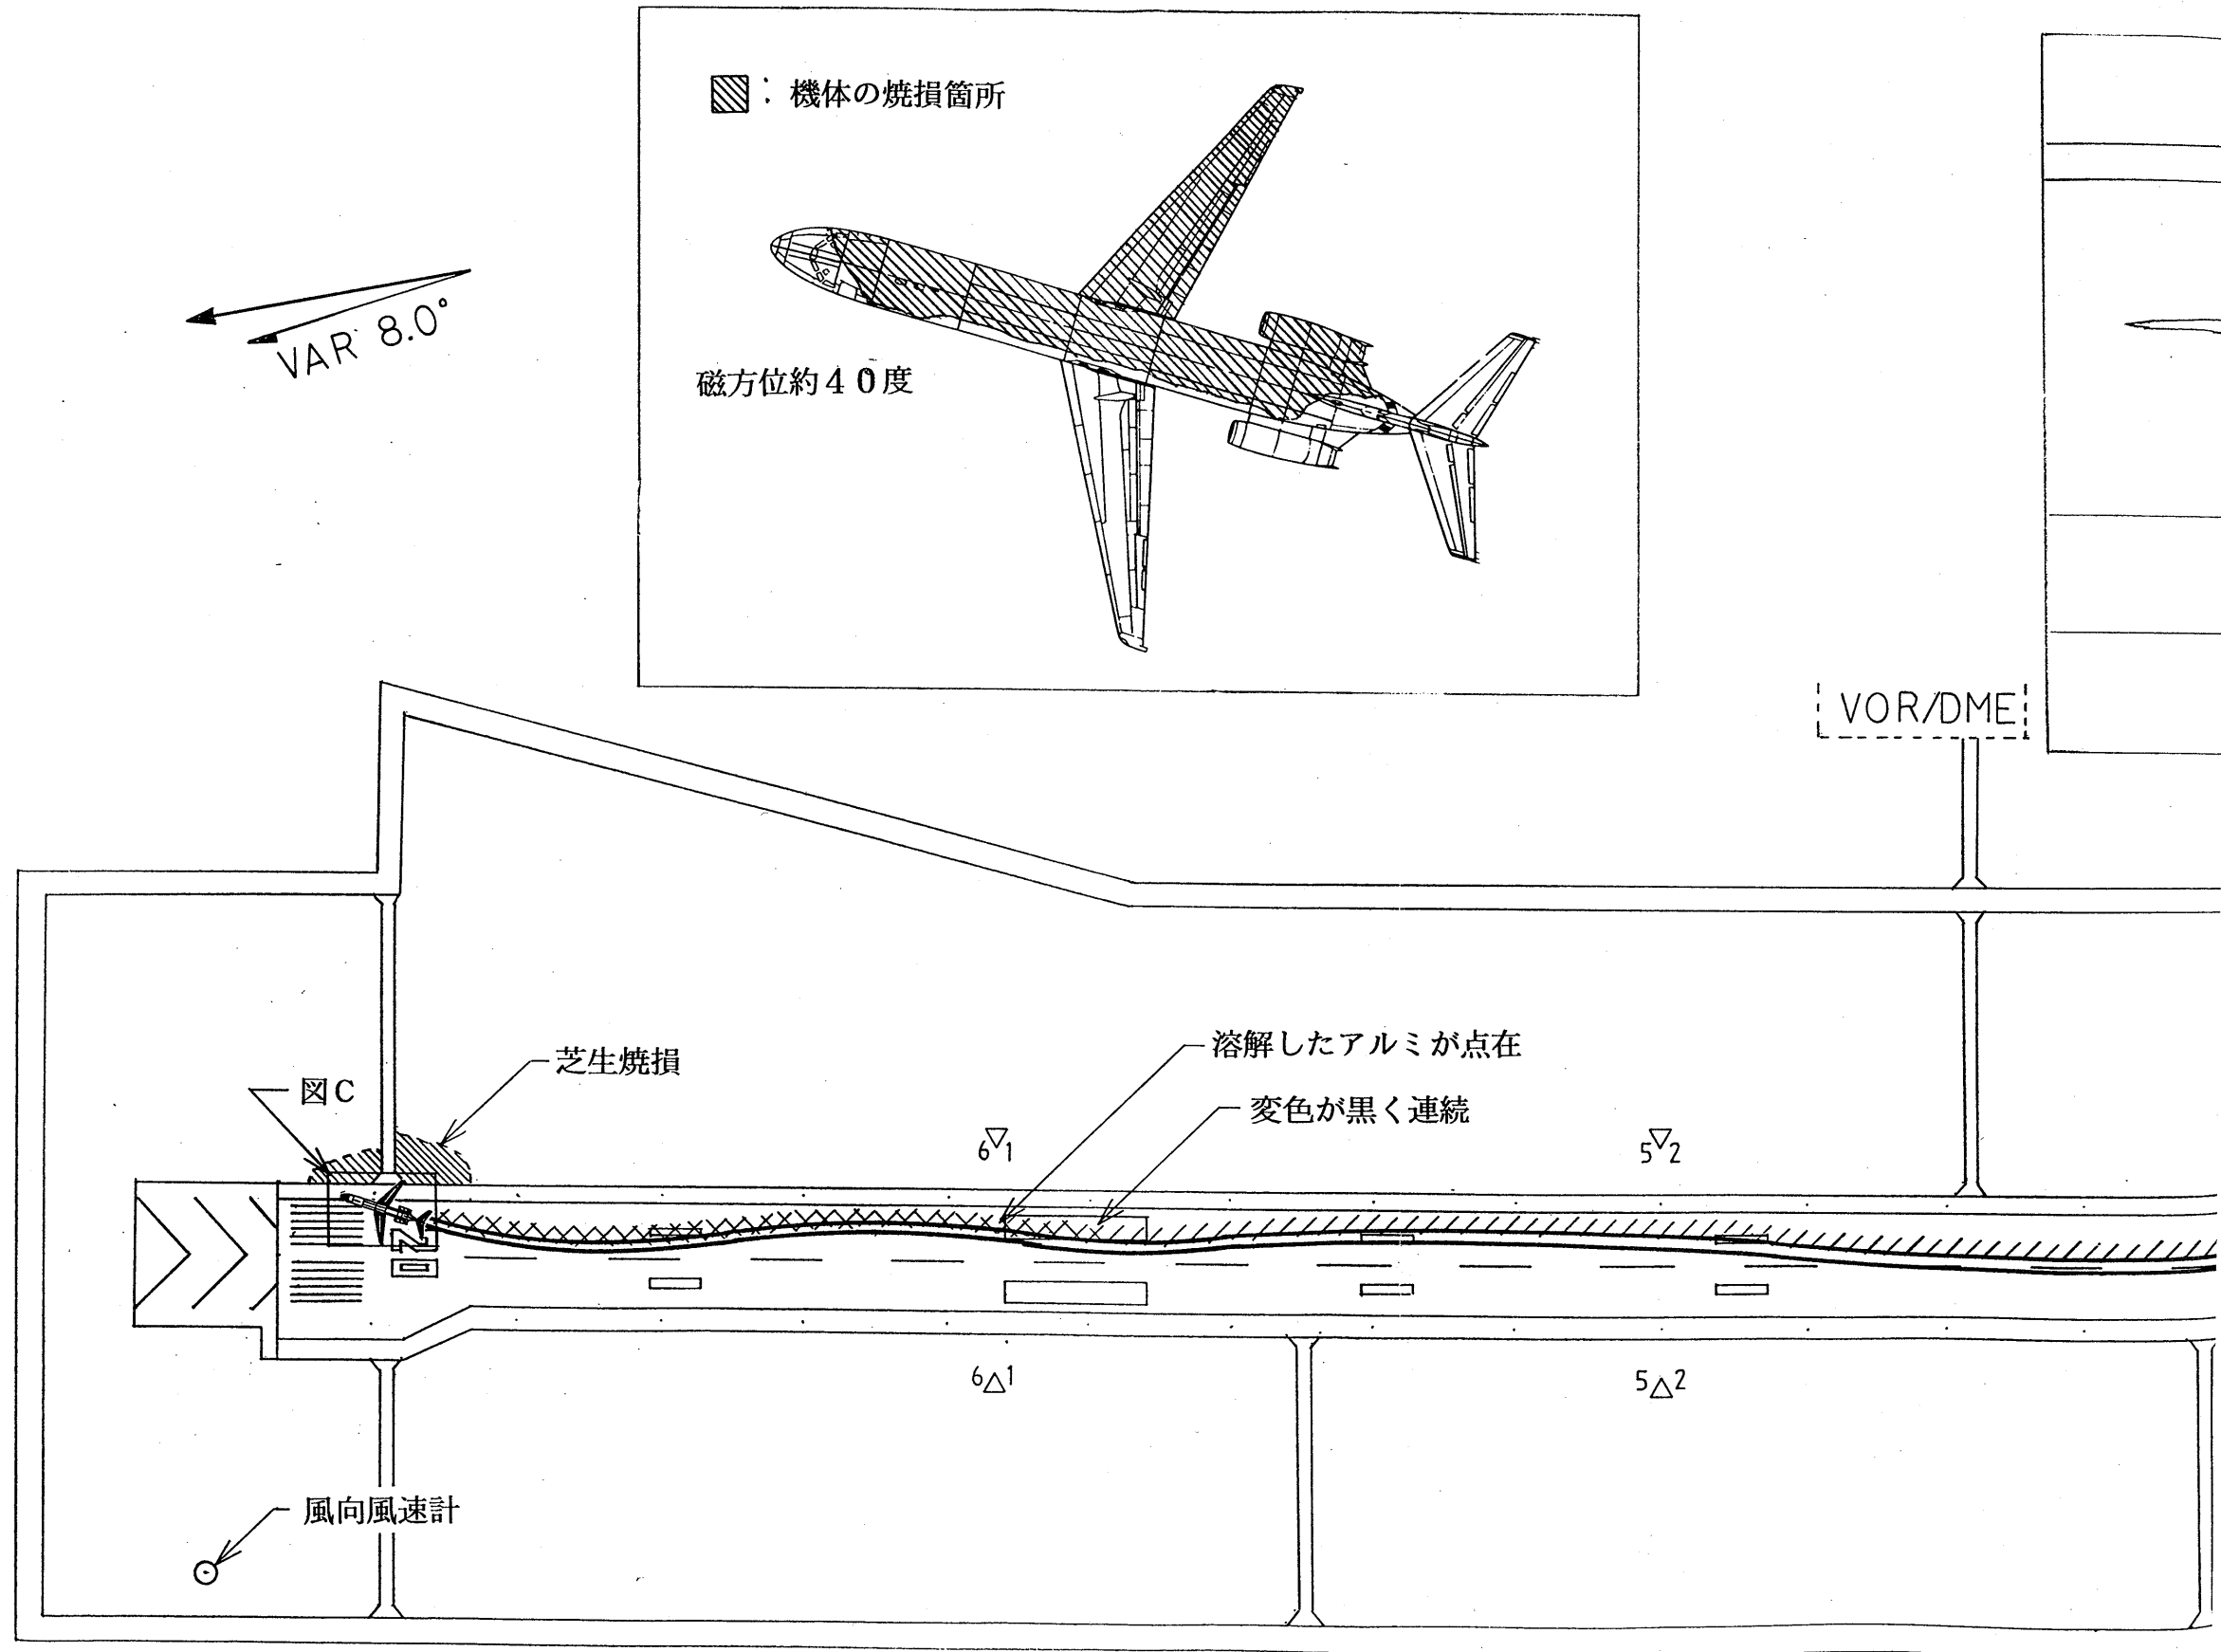
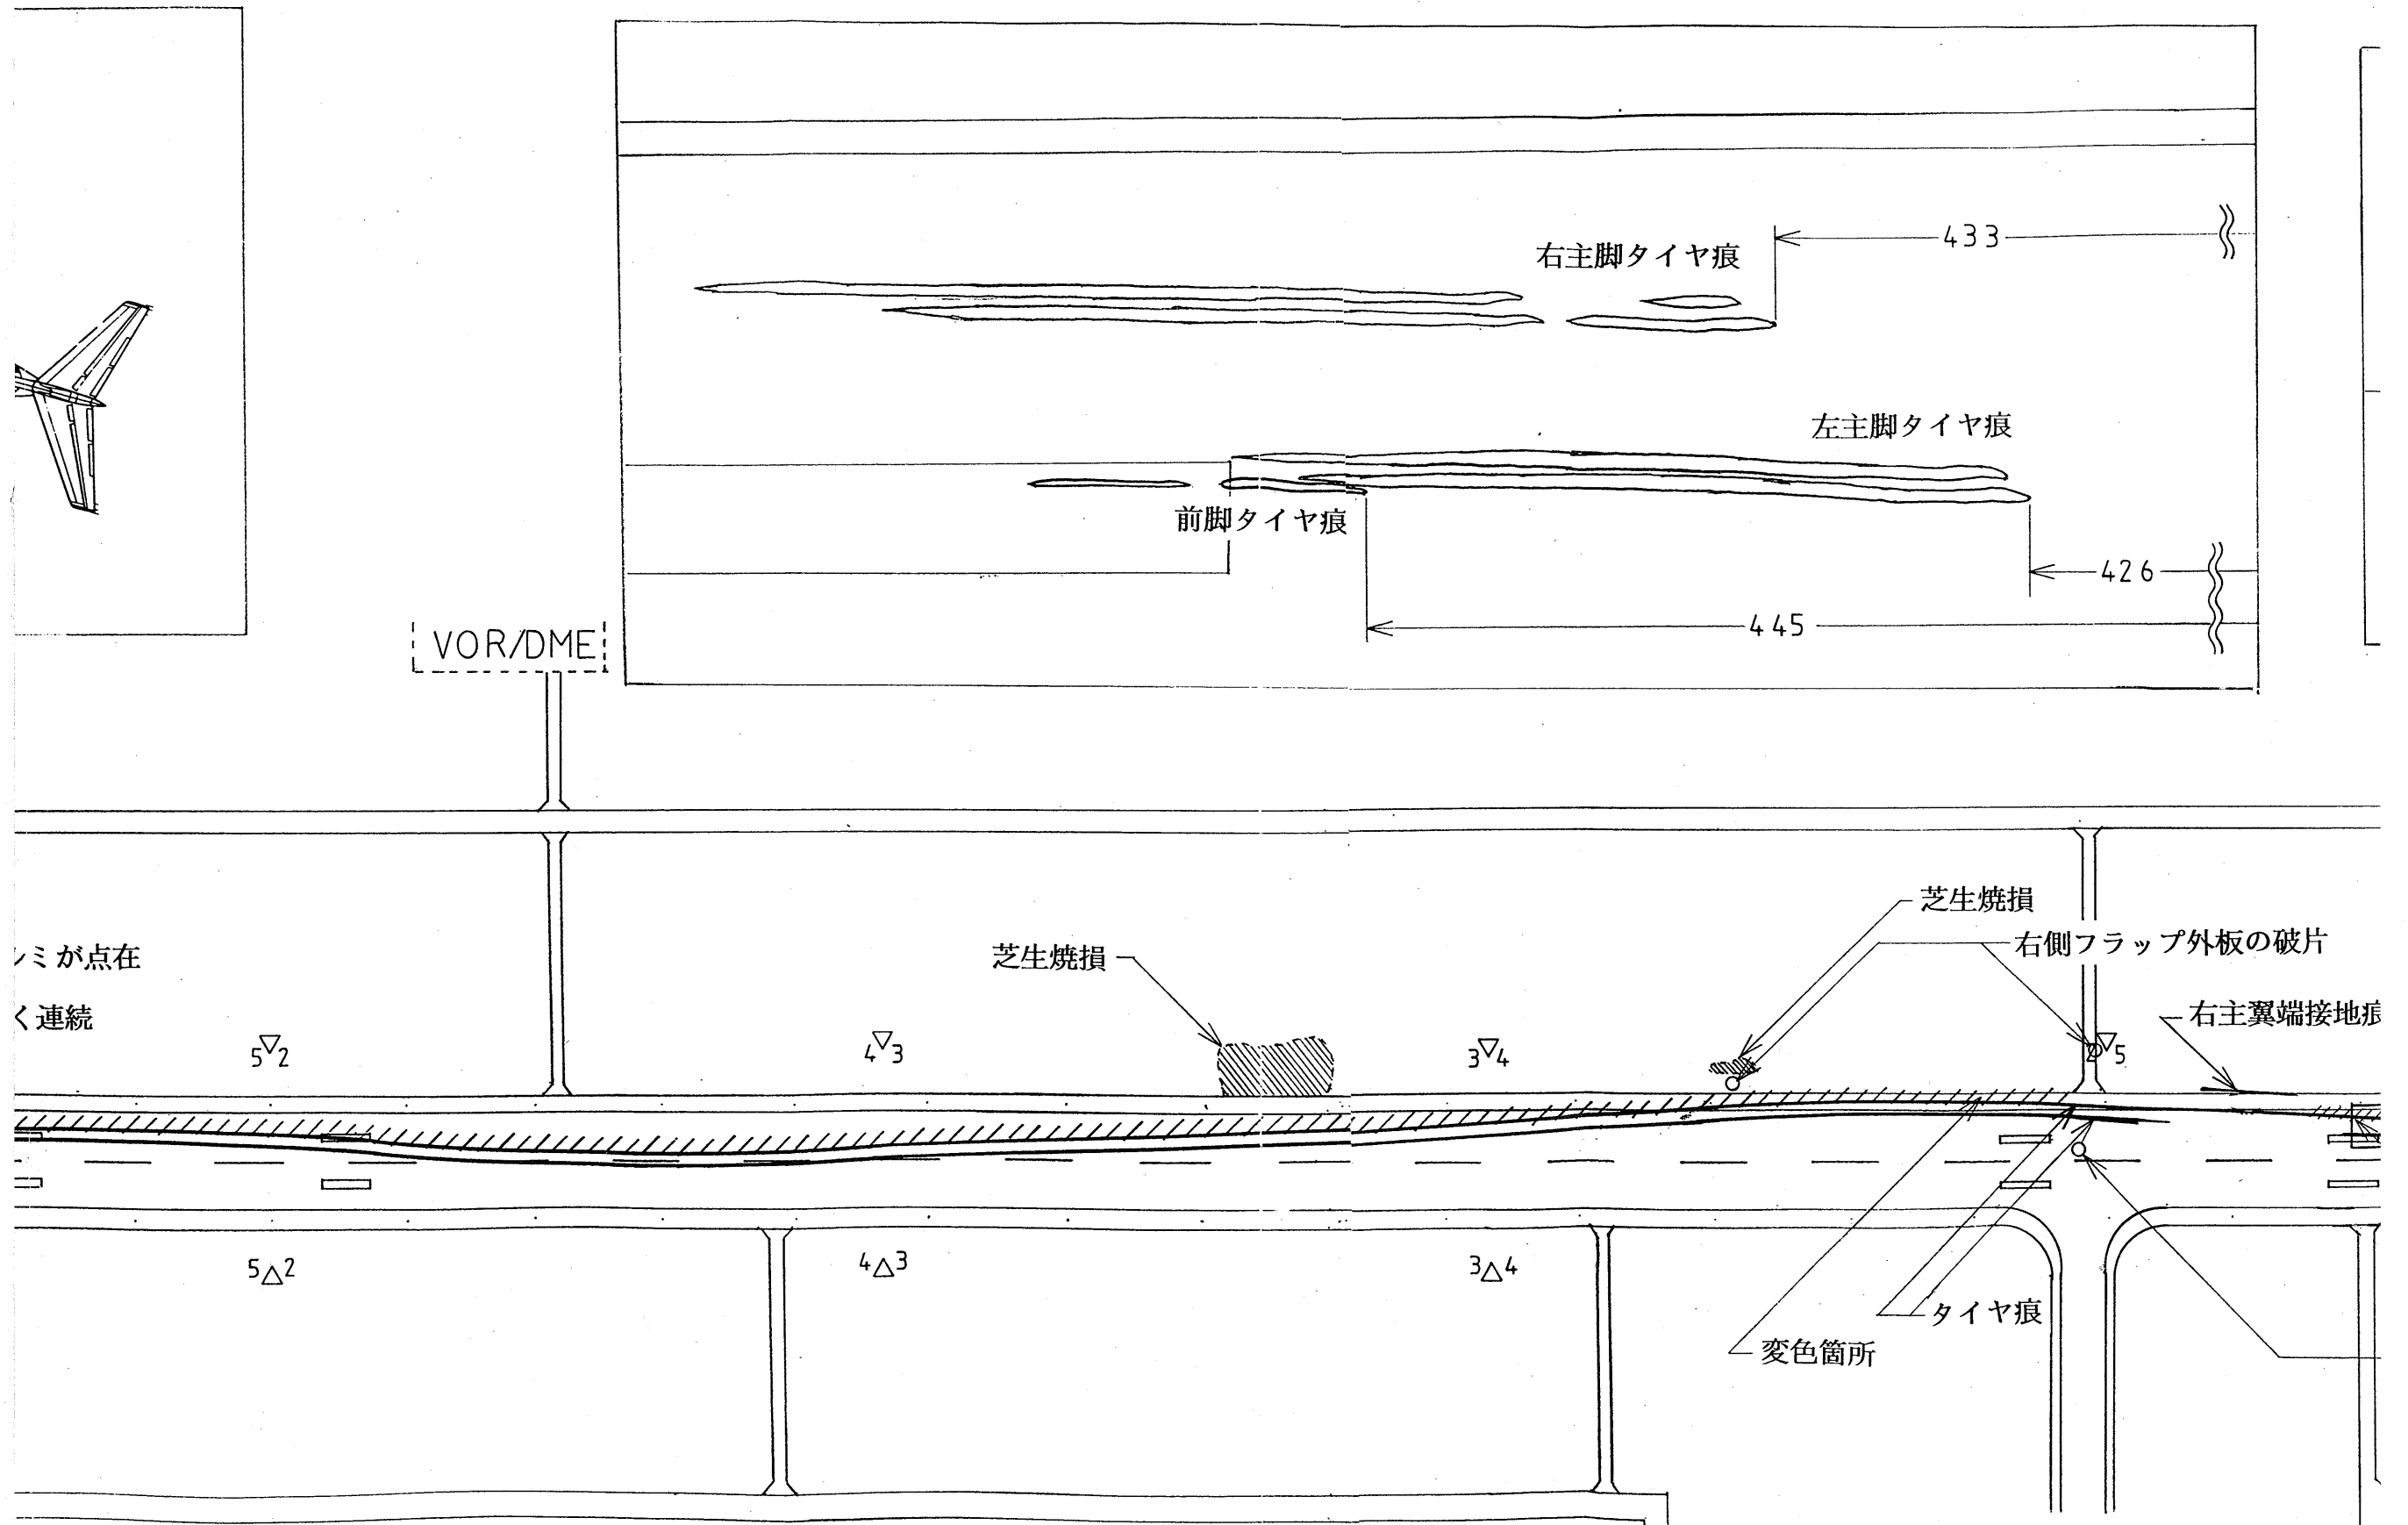
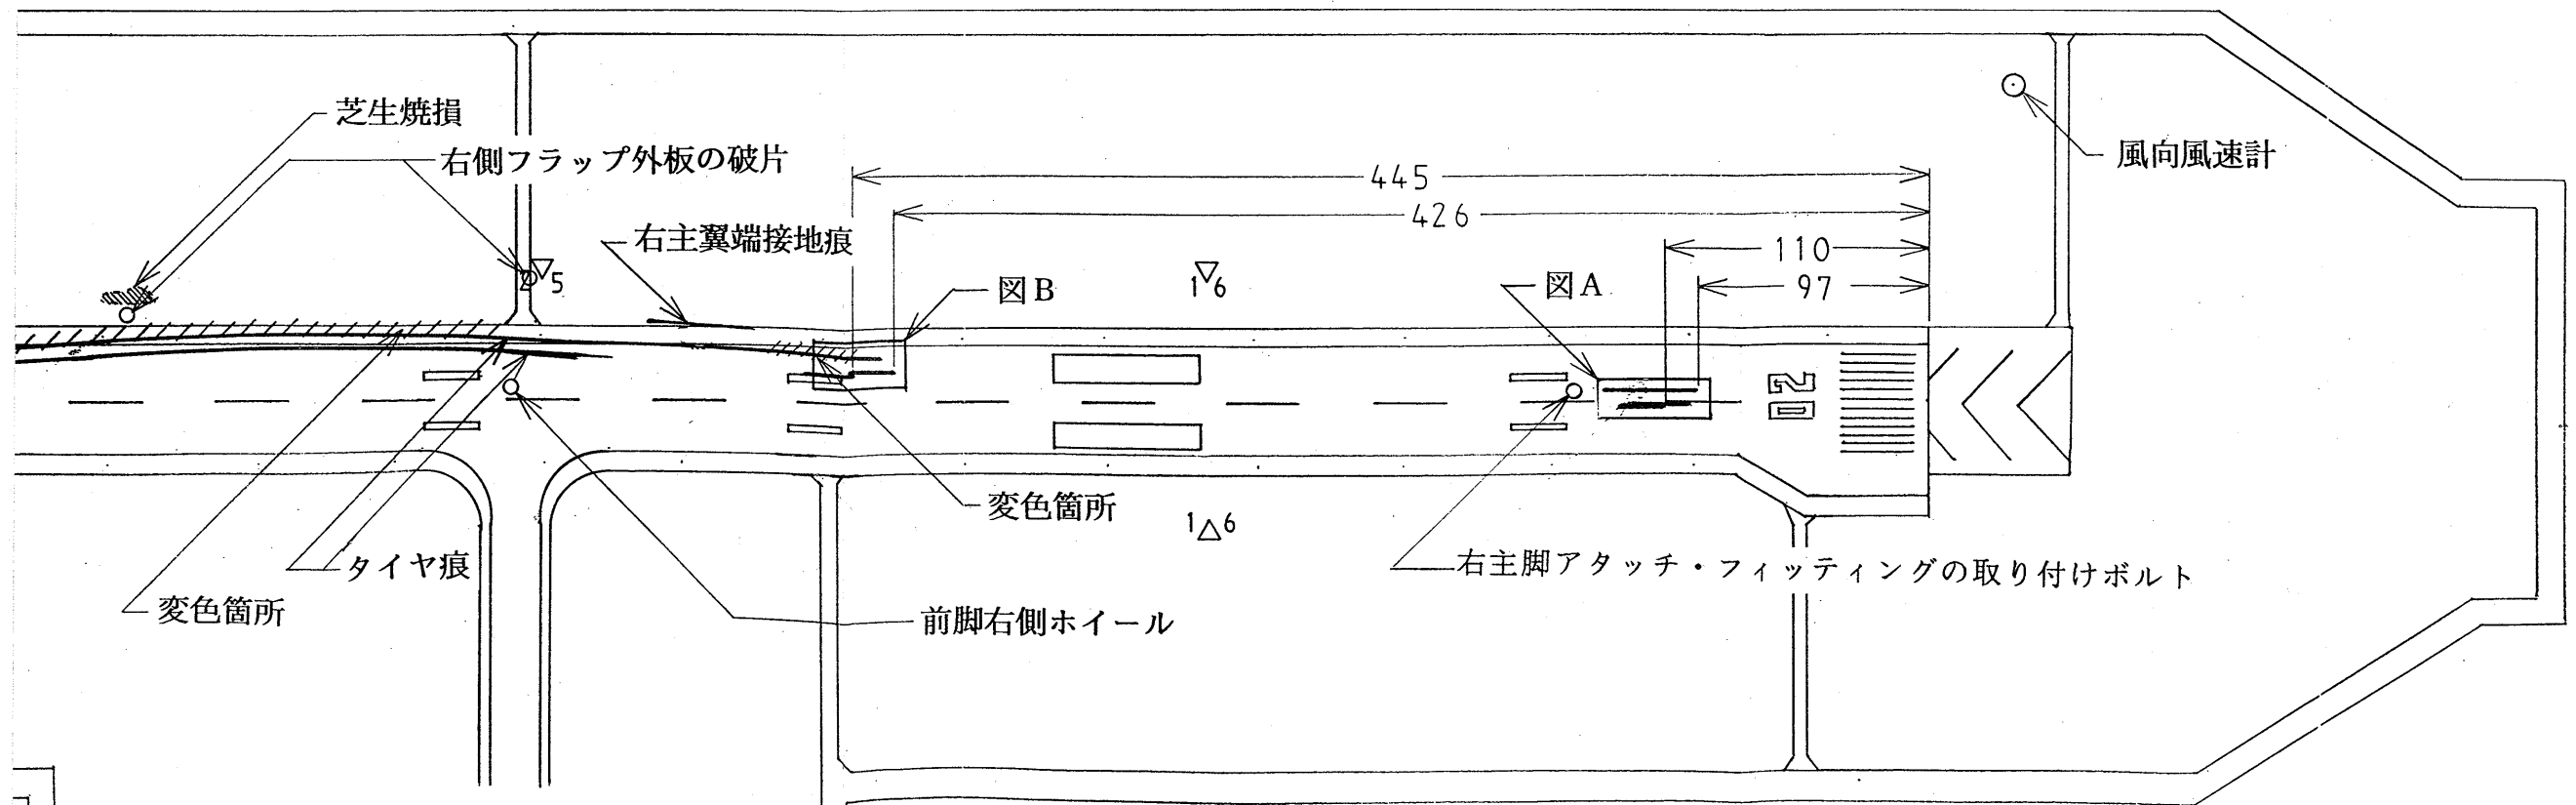
付図6 滑走路路上に残された痕跡図

滑走路02末端から97m(滑走路02の接地点標識の手前約200m)の地点に右主脚、99mの地点に左主脚、110mの地点に前脚のタイヤ痕が認められ、前脚タイヤの痕跡は機体の中心線から約3m左にずれていた。これらの接地痕と主

脚及び前脚の位置関係から、同機の接地時の機首方位は、滑走路02に対して左に約10°であった。

引き続き、同末端から約600mの地点から前脚のアクスル部分等が滑走路面上を擦り、機首を滑走路中心線に対して約10度左に向け、滑走路をゆるやかに蛇行しながら機体が停止するまでの約1,400mにわたって、前脚及び主脚の痕跡が残されていた。なお、前脚の痕跡と左主脚の痕跡はほとんど重なった状態であった。

また、同機が再度接地したと思われる地点から機体が停止した地点までの間には、右主脚の痕跡に沿って燃料が燃えた跡が認められ、機体が停止した位置の手前約300mから溶解したアルミ片が点在していた。滑走路02末端から約740m及び約1,000m付近の東側着陸帯の芝生約200m²が、焼損していた。

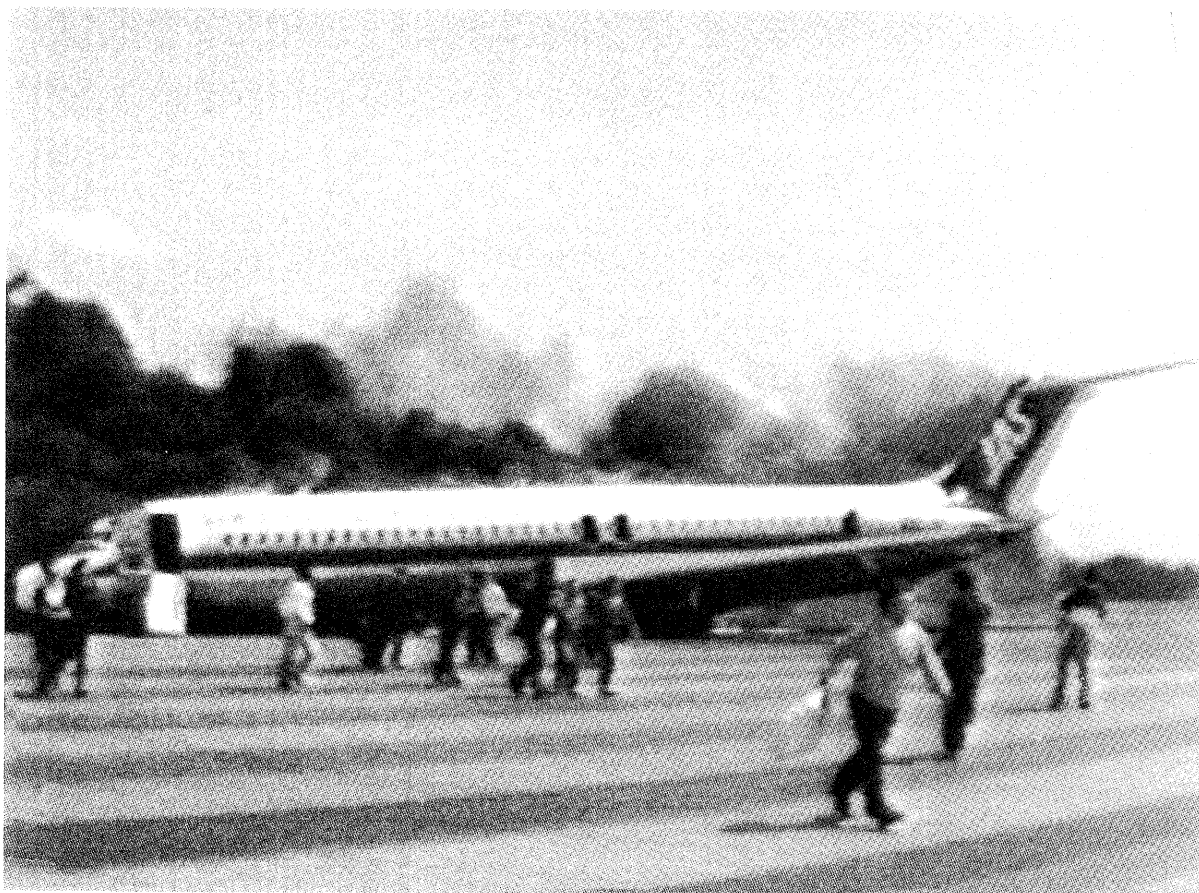
写真1 延焼中の事故機

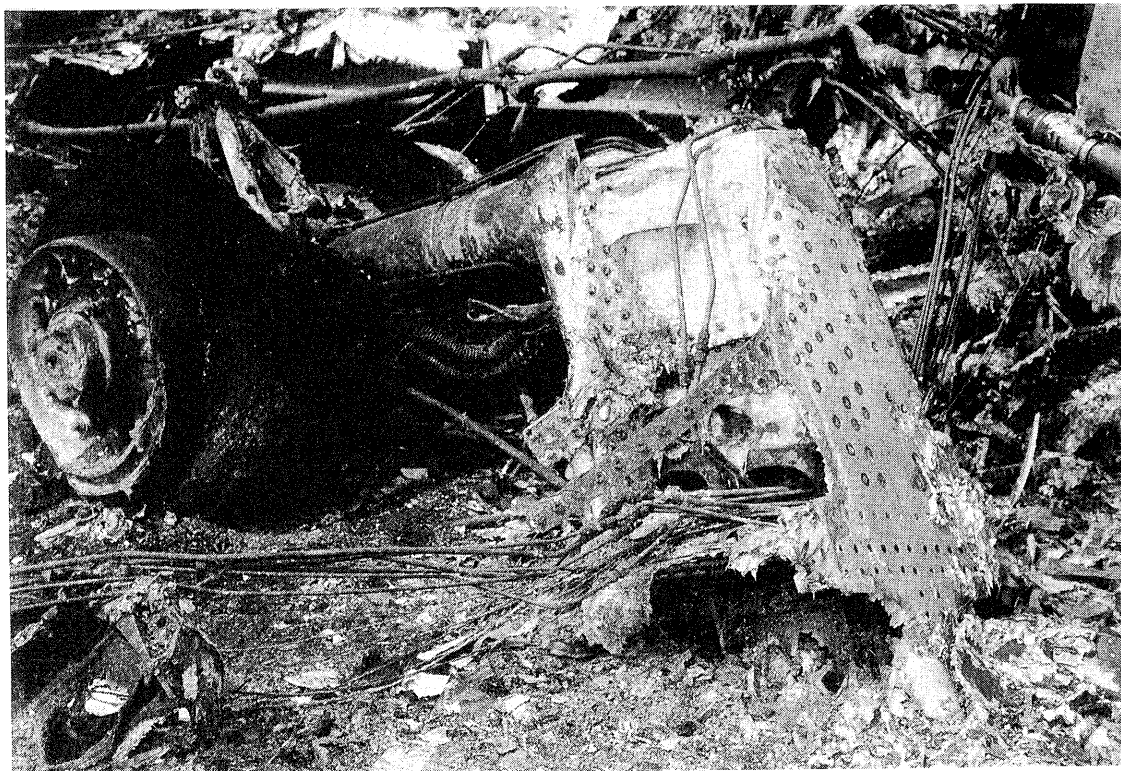
ウ 右主脚は、右主脚アタッチ・フィッティングに取り付いたまま、翼から分離しており、アッパー・サイド・ブレース・リンクが曲げ変形していた。またフィクスド・サイド・リンクは破裂開口していた。

写真8 右主脚アッパー・サイド・ブレース・リンク

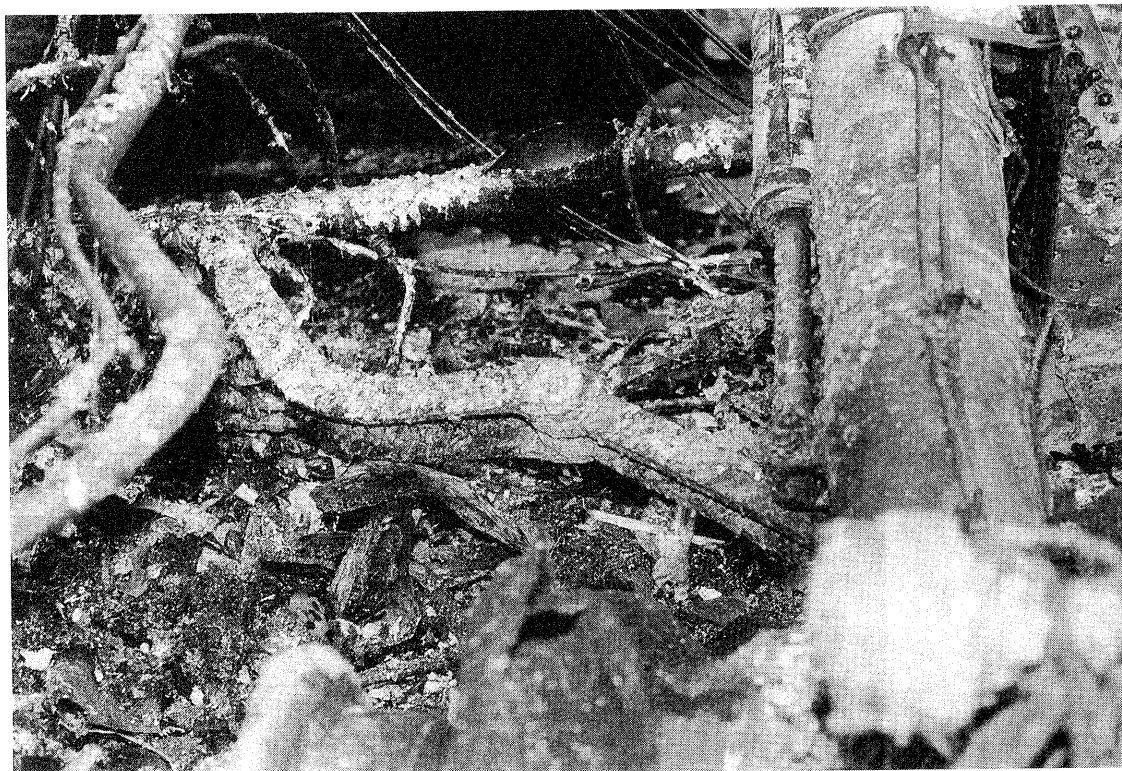
右主翼下面の右主脚アタッチ・フィッティングの取り付けボルト2本が切断されており、うち1本が滑走路上で発見された。この2本のボルト孔は楕円状に変形しており、この変形状態から機体にかかった荷重の方向は右前方からであり、機体の中心線に対して約10°の方向であった。

写真9 右主脚アタッチ・フィッティング
(ボルト2本が切断)

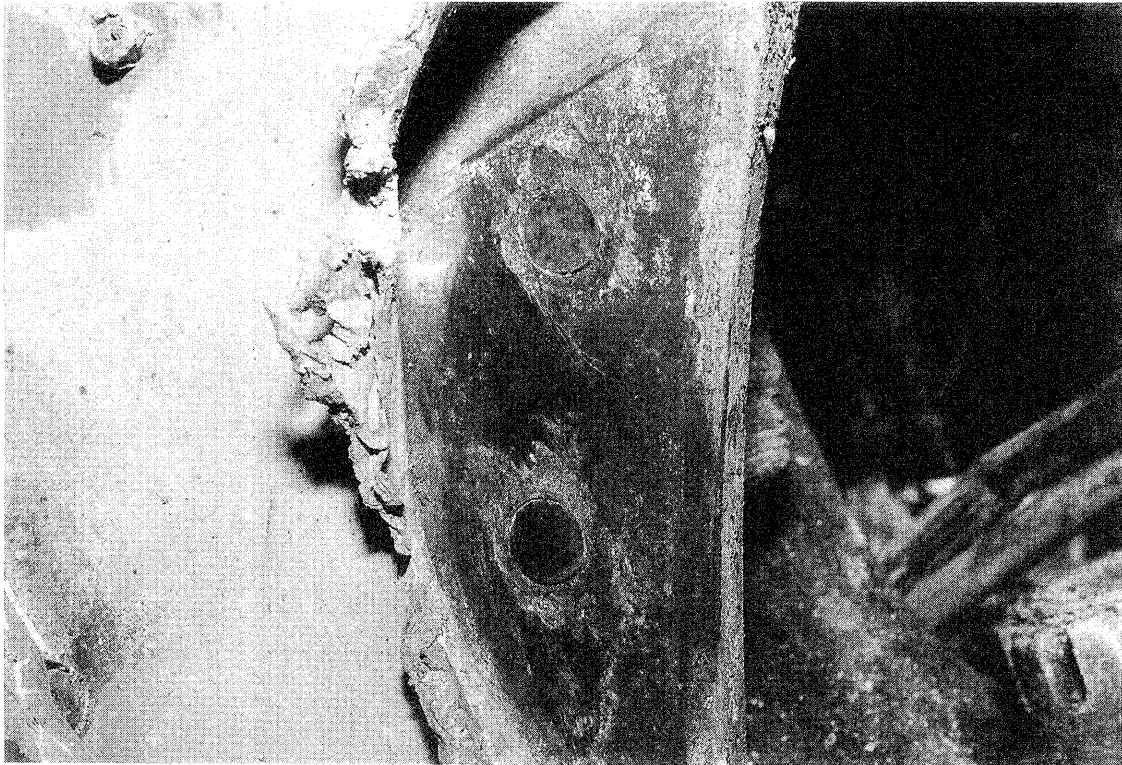
右主脚が最初に接地した付近の滑走路には、右主脚取り付けフィッティングのボルト1本が切断して落下していた。

写真10 滑走路上で発見された右主脚ア
タッチ・フィッティング・ボルト

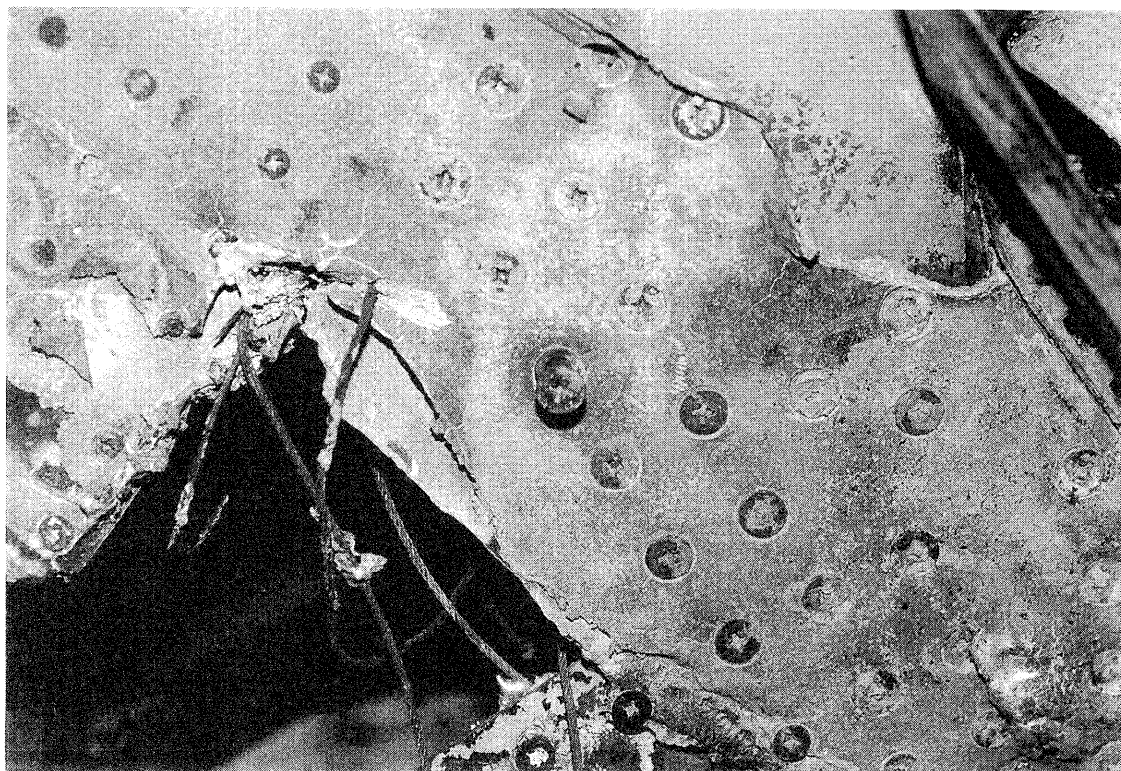
また、同箇所他の5本のボルトの頭部の欠損が認められるとともに、これらのボルトは段付き変形をしており、この変形状態は、上記の2本のボルト孔の変形と同じ様相を呈していた。

写真12 右主脚アタッチ・フィッティングの
段付き変形したボルト

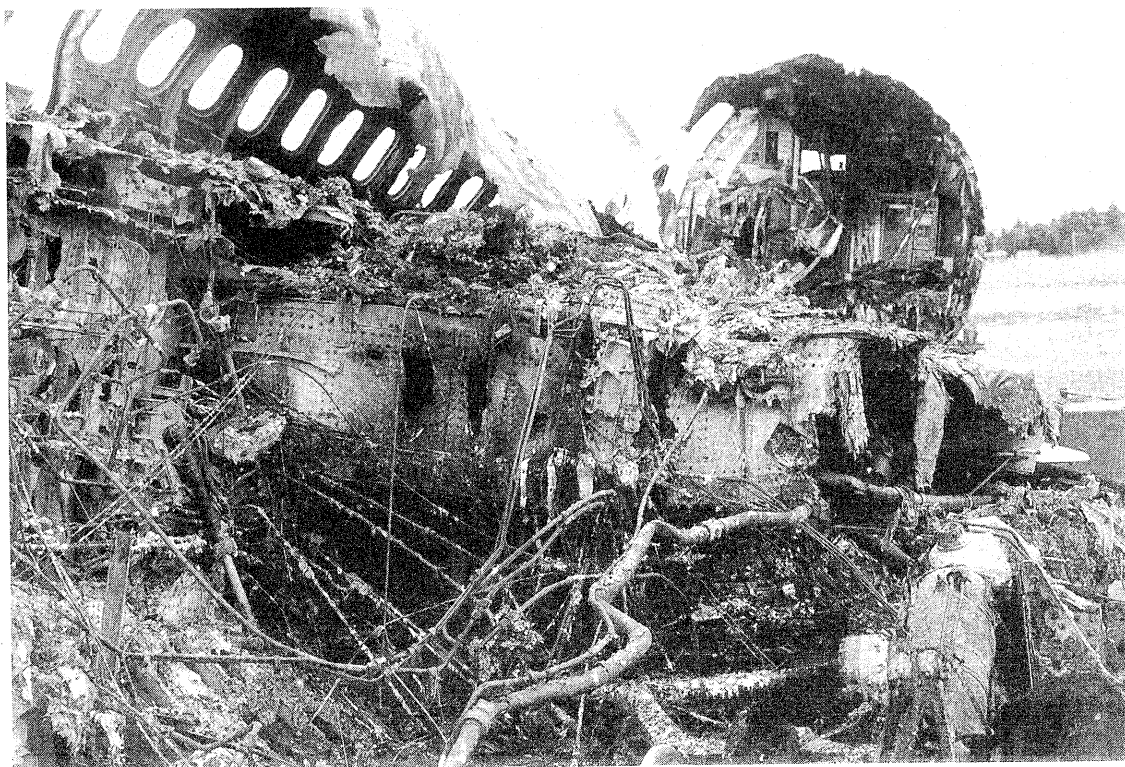
ア 右主脚取り付け部付近(ウイング・ステーションXRS111.500付近)で溶断して、その外側のほとんどの部分が焼失していた。

右主脚アタッチ・フィッティング周辺の主翼構造部材は、焼損してフィッティング部分で分離しており、熱により溶断されていた。

写真14 右主翼溶断箇所

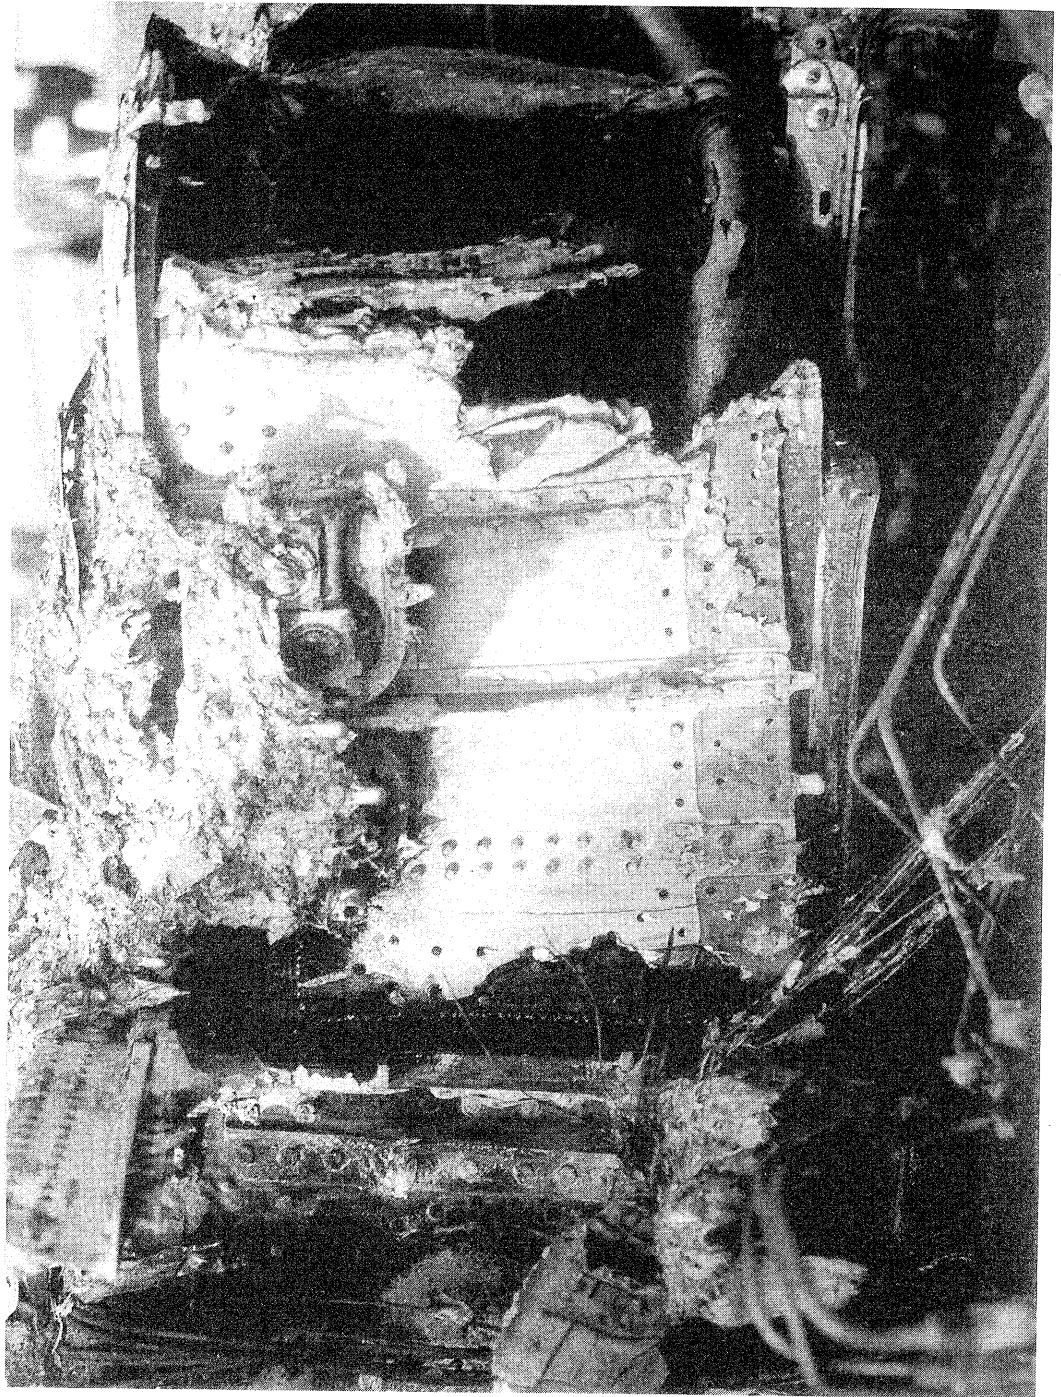
また、右外側主翼後主桁のウェブ及び下側スパー・キャップが、右主脚アタッチ・フィッティングの内側で破断していた。

写真16 右主翼後桁の破断箇所

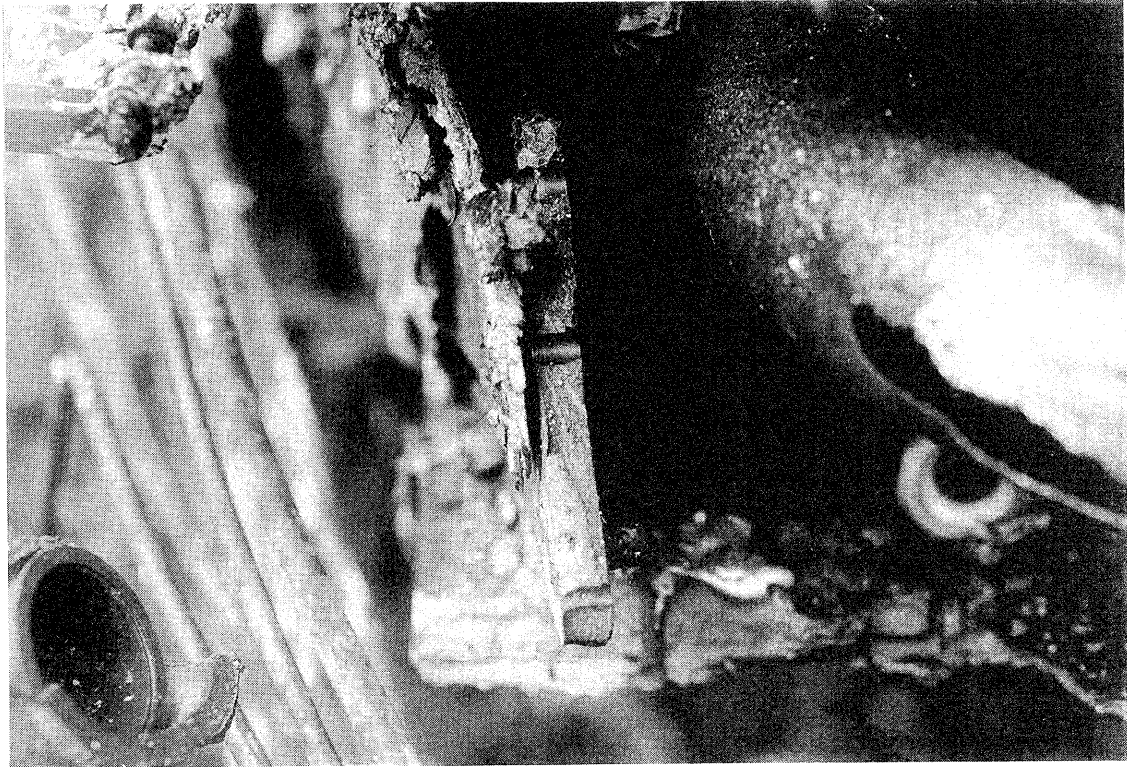
右主翼ルート部の後主桁ウェブは、中央主翼と外側主翼との接合部で多数のロック・ボルトの切断を伴って破断していた。これらボルト孔は楕円状に変形しており、この変形状態は右主脚が上方に突き上げられた様相を呈していた。ウェブの破断面は炎にさらされ溶解していた。

写真17 右主翼後桁のロック・ボルト破断箇所
(楕円状に変形)

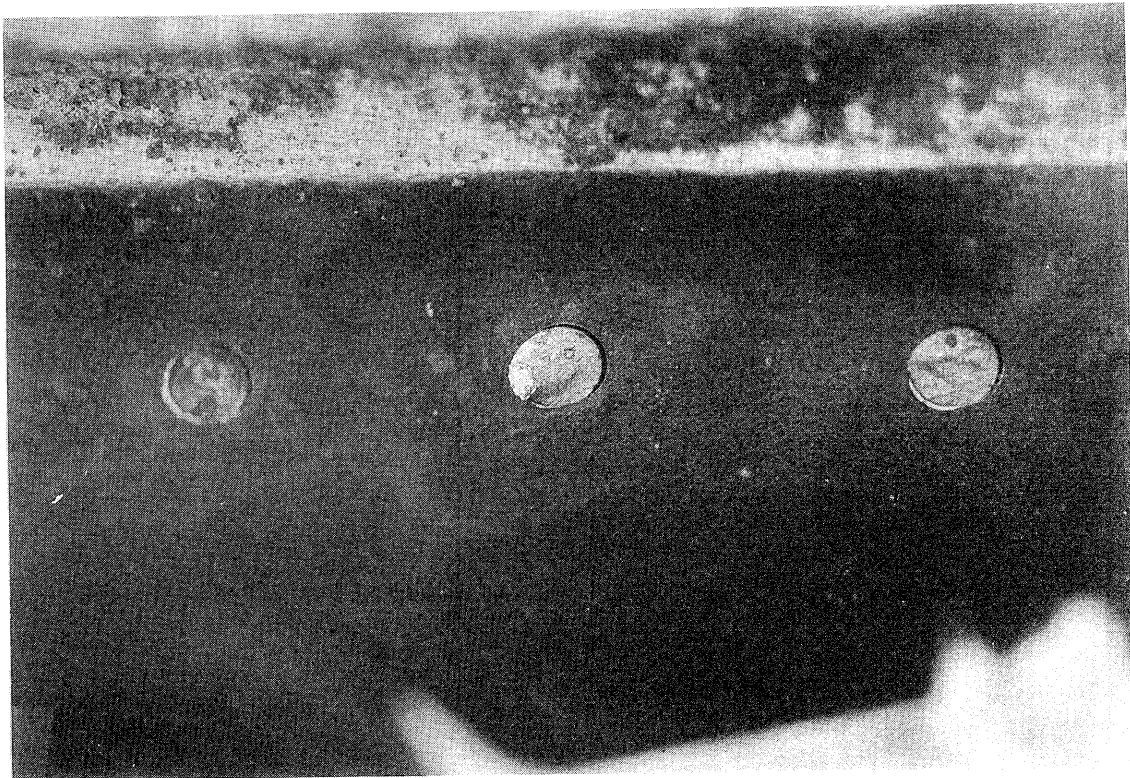
イ 翼端下面に滑走路と接触したと思われる擦過痕が認められた。

写真18 右主翼端下面

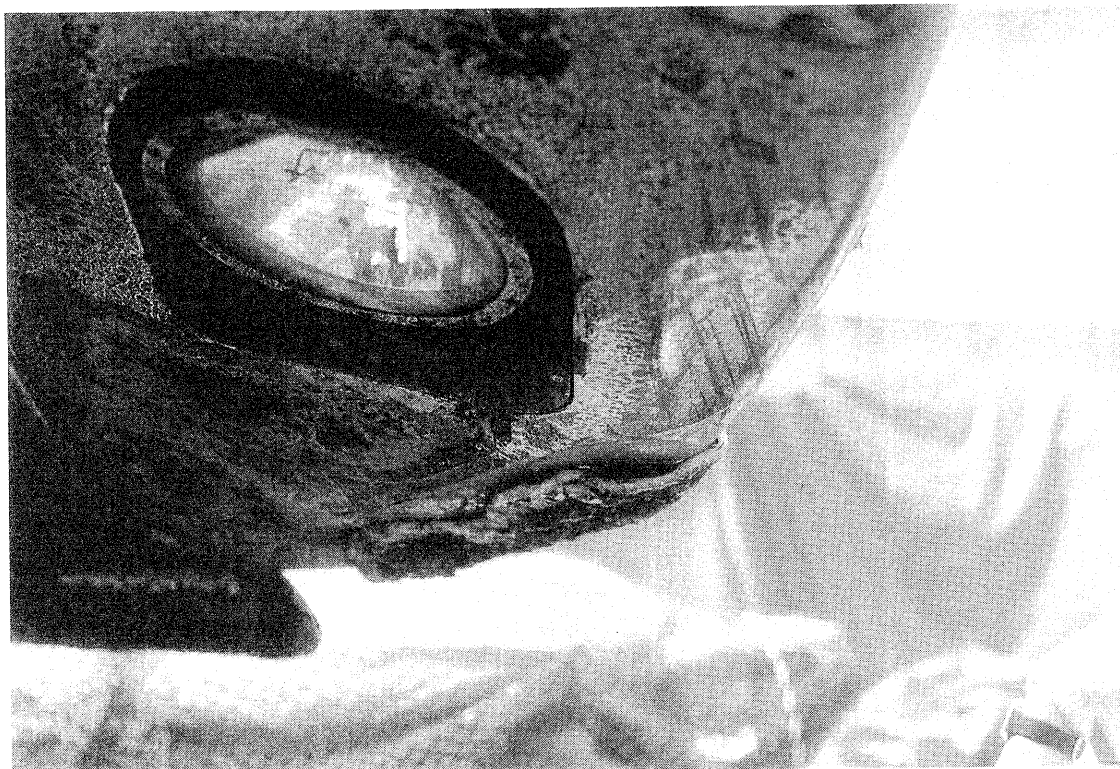
オ 前脚のアクスルは滑走路に接触し、一部が擦り減っていた。

写真19 前脚（アクスルが摩耗）
