**МЕЖГОСУДАРСТВЕННЫЙ АВИАЦИОННЫЙ КОМИТЕТ**  
**КОМИССИЯ ПО РАССЛЕДОВАНИЮ АВИАЦИОННЫХ ПРОИСШЕСТВИЙ**

**ОКОНЧАТЕЛЬНЫЙ ОТЧЕТ**  
**ПО РЕЗУЛЬТАТАМ РАССЛЕДОВАНИЯ АВИАЦИОННОГО ПРОИСШЕСТВИЯ**

| Тип воздушного судна | Самолет Ан-2 |
| Государственный и регистрационный<br>опознавательные знаки | RA-71276 |

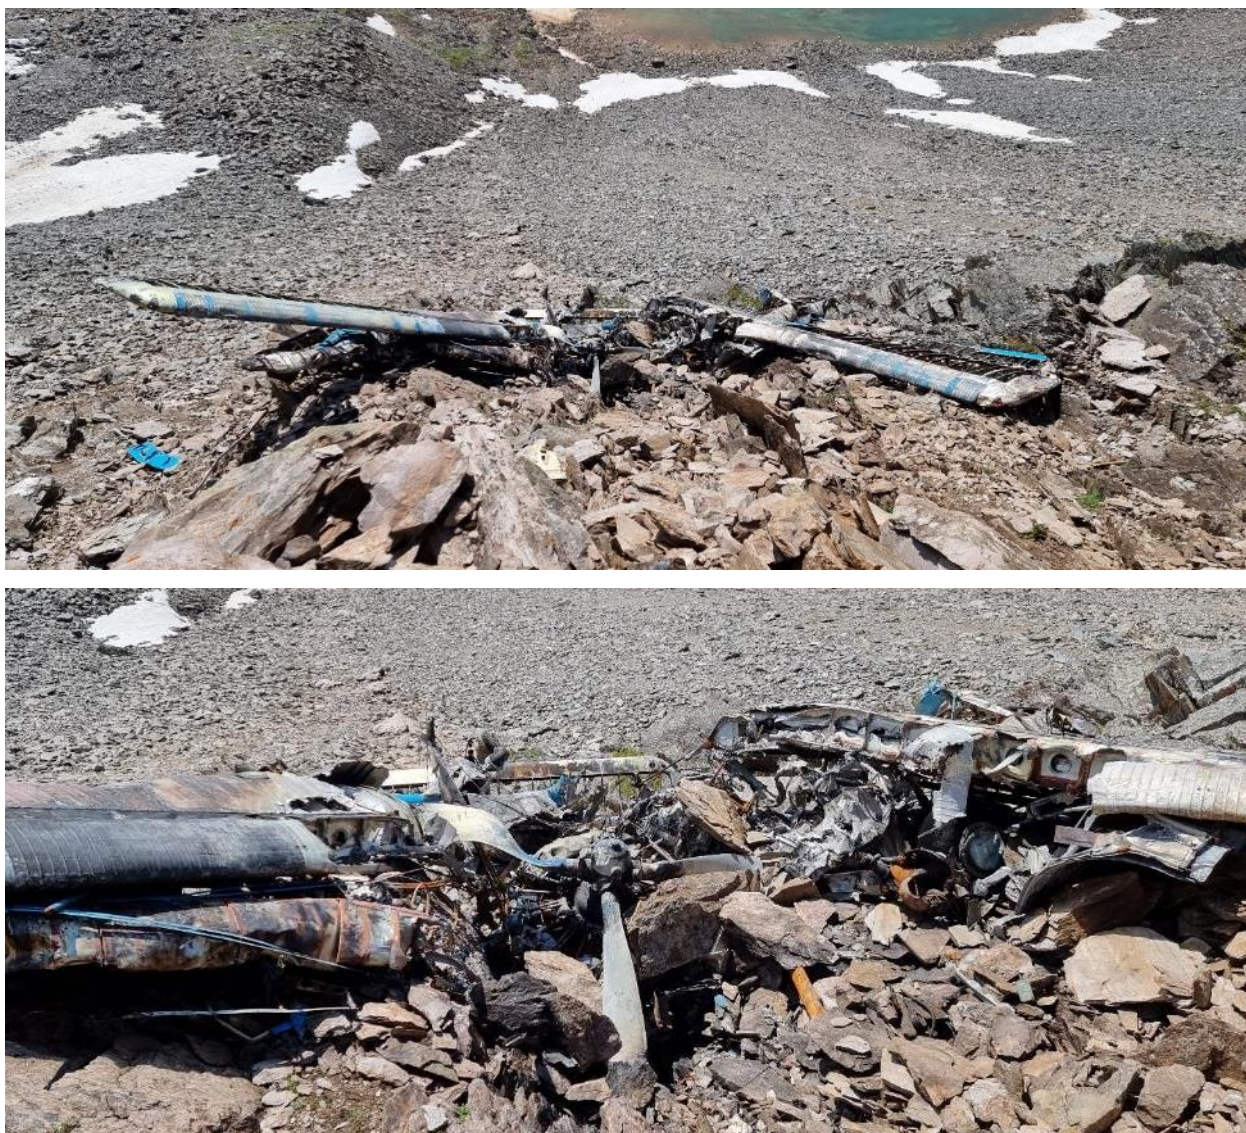
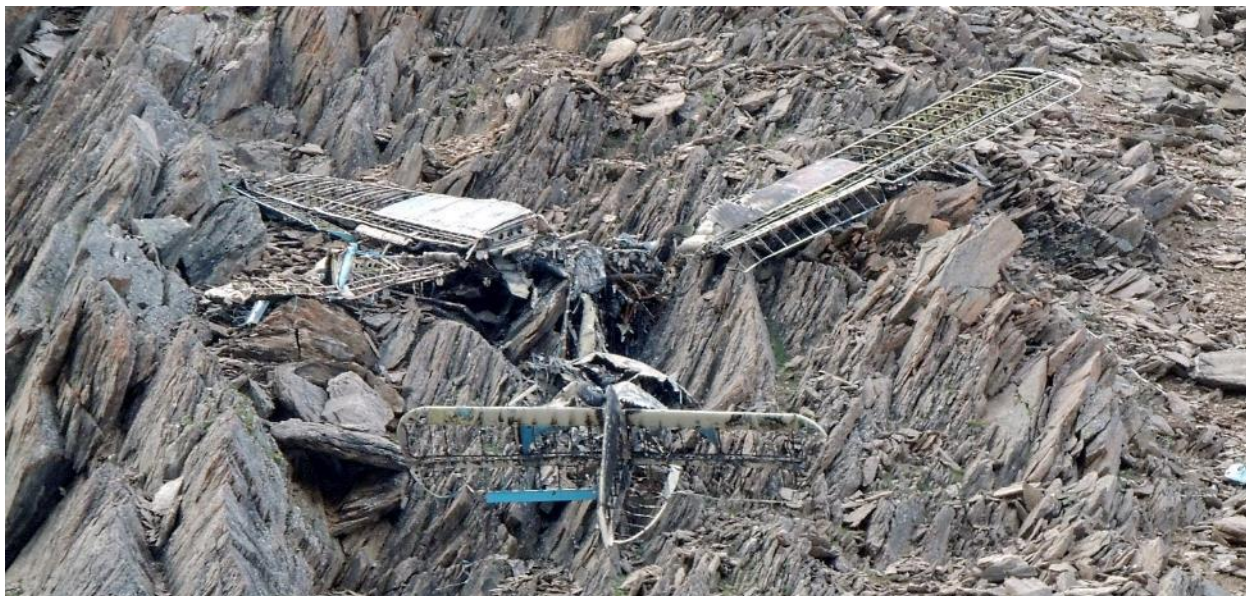
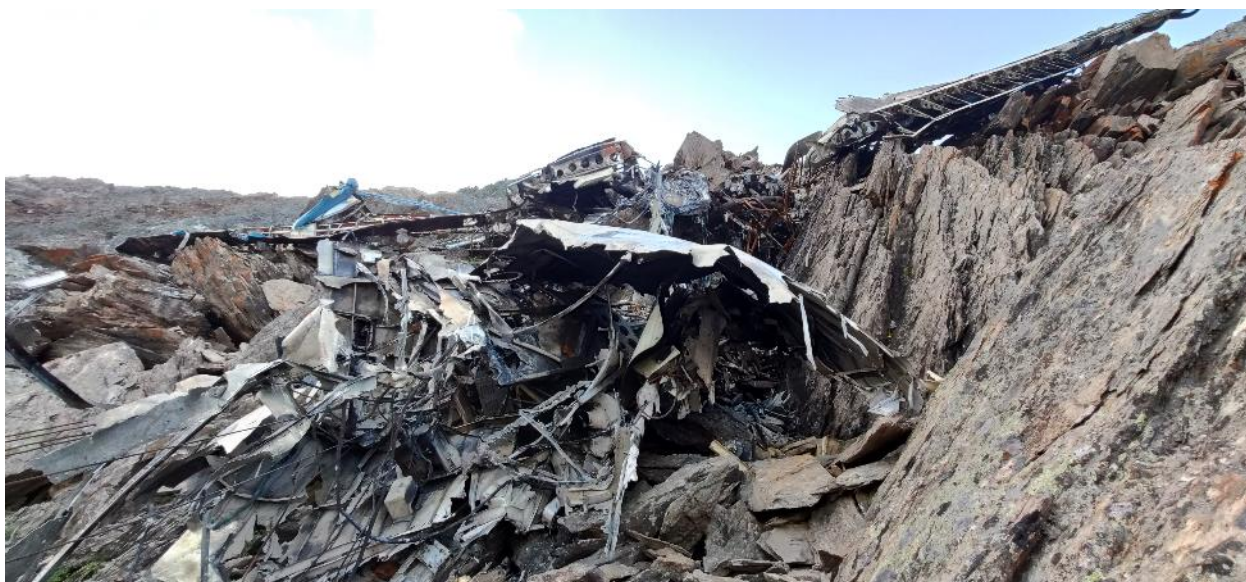
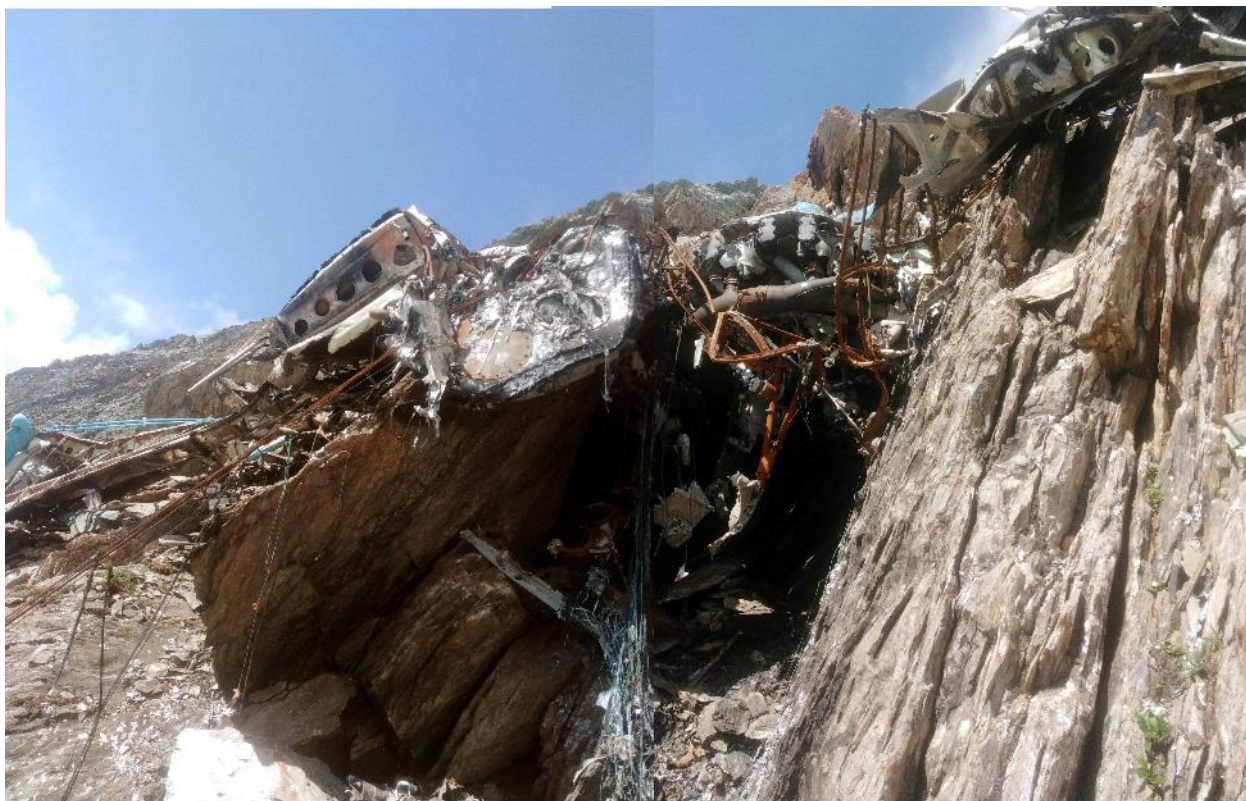
В результате АП ВС разрушено, кабина экипажа и фюзеляж до его хвостовой части уничтожены пожаром (Рис. 2 – Рис. 5).

Рис. 2. ВС на месте АП (вид спереди сверху)

**Рис. 3. ВС на месте АП (вид сзади снизу)**

**Рис. 4. Фюзеляж, уничтоженный пожаром**

Рис. 5. Кабина экипажа, уничтоженная пожаром

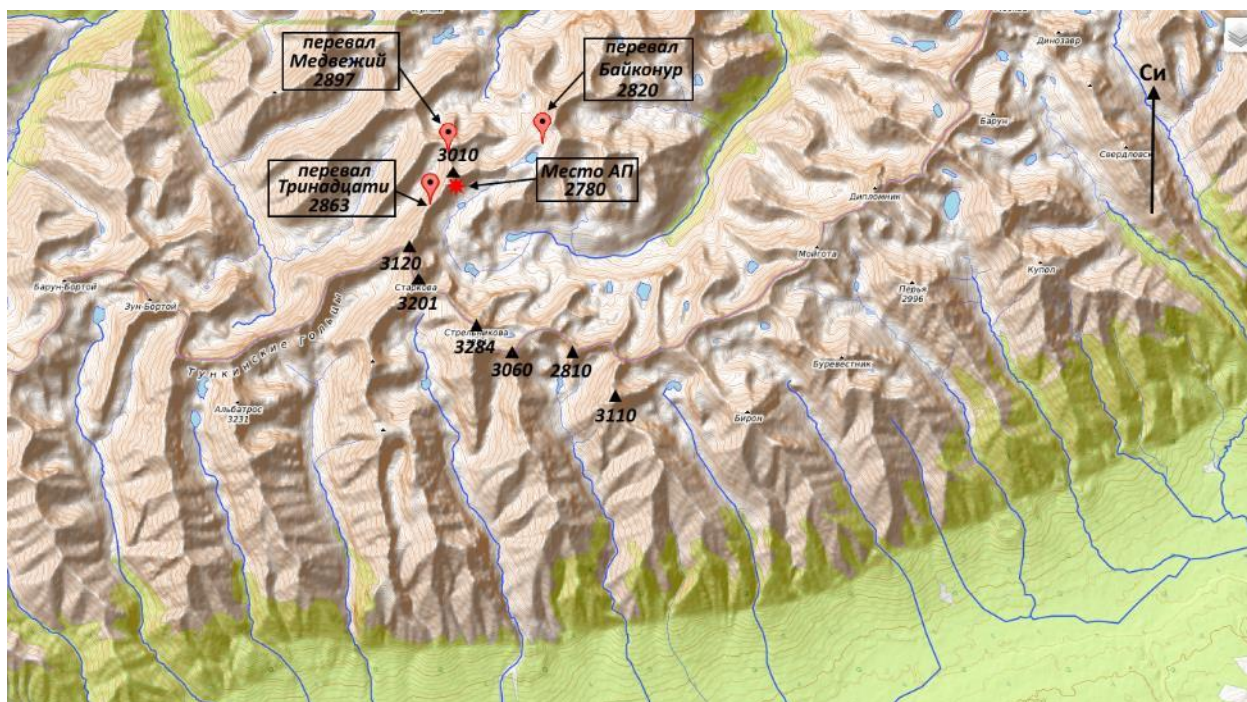
Район АП с указанием высот близлежащих вершин и перевалов показан на Рис. 7.

Рис. 7. Район АП на карте с указанием высот горных вершин и перевалов (высоты указаны в метрах)

По направлению полета самолета ущелье реки Билюты делает резкий поворот вправо на угол более  $90^\circ$ . Практически перпендикулярно направлению полета самолета располагался отрог хребта, высота которого составляла от 2863 до 3010 м (см. Рис. 7).

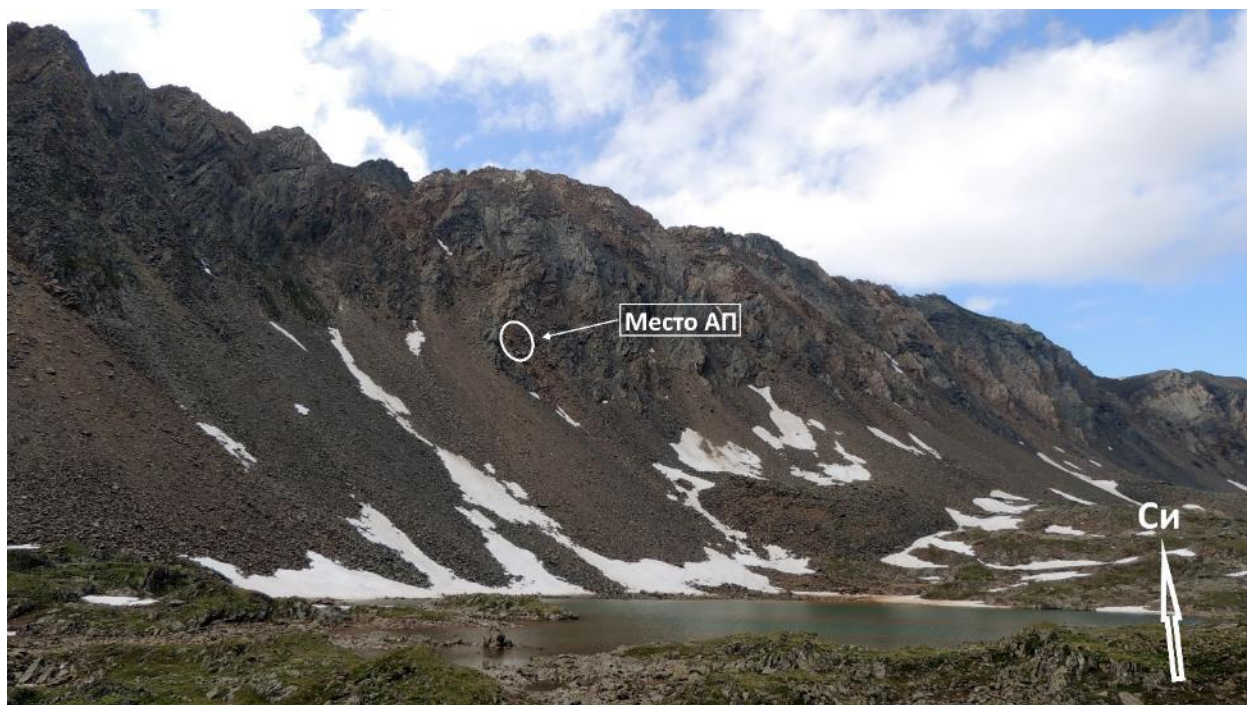
Место АП находится на юго-восточном склоне отрога горного хребта. У подножья склона протекает правый приток реки Билюты и располагается образованное им озеро на высоте 2590 м. Общее направление горного хребта соответствует ИК =  $032^{\circ} - 212^{\circ}$ . Высота хребта в месте АП составляет 2960 м (Рис. 8).

Рис. 8. Общий вид места АП (вид с берега озера)

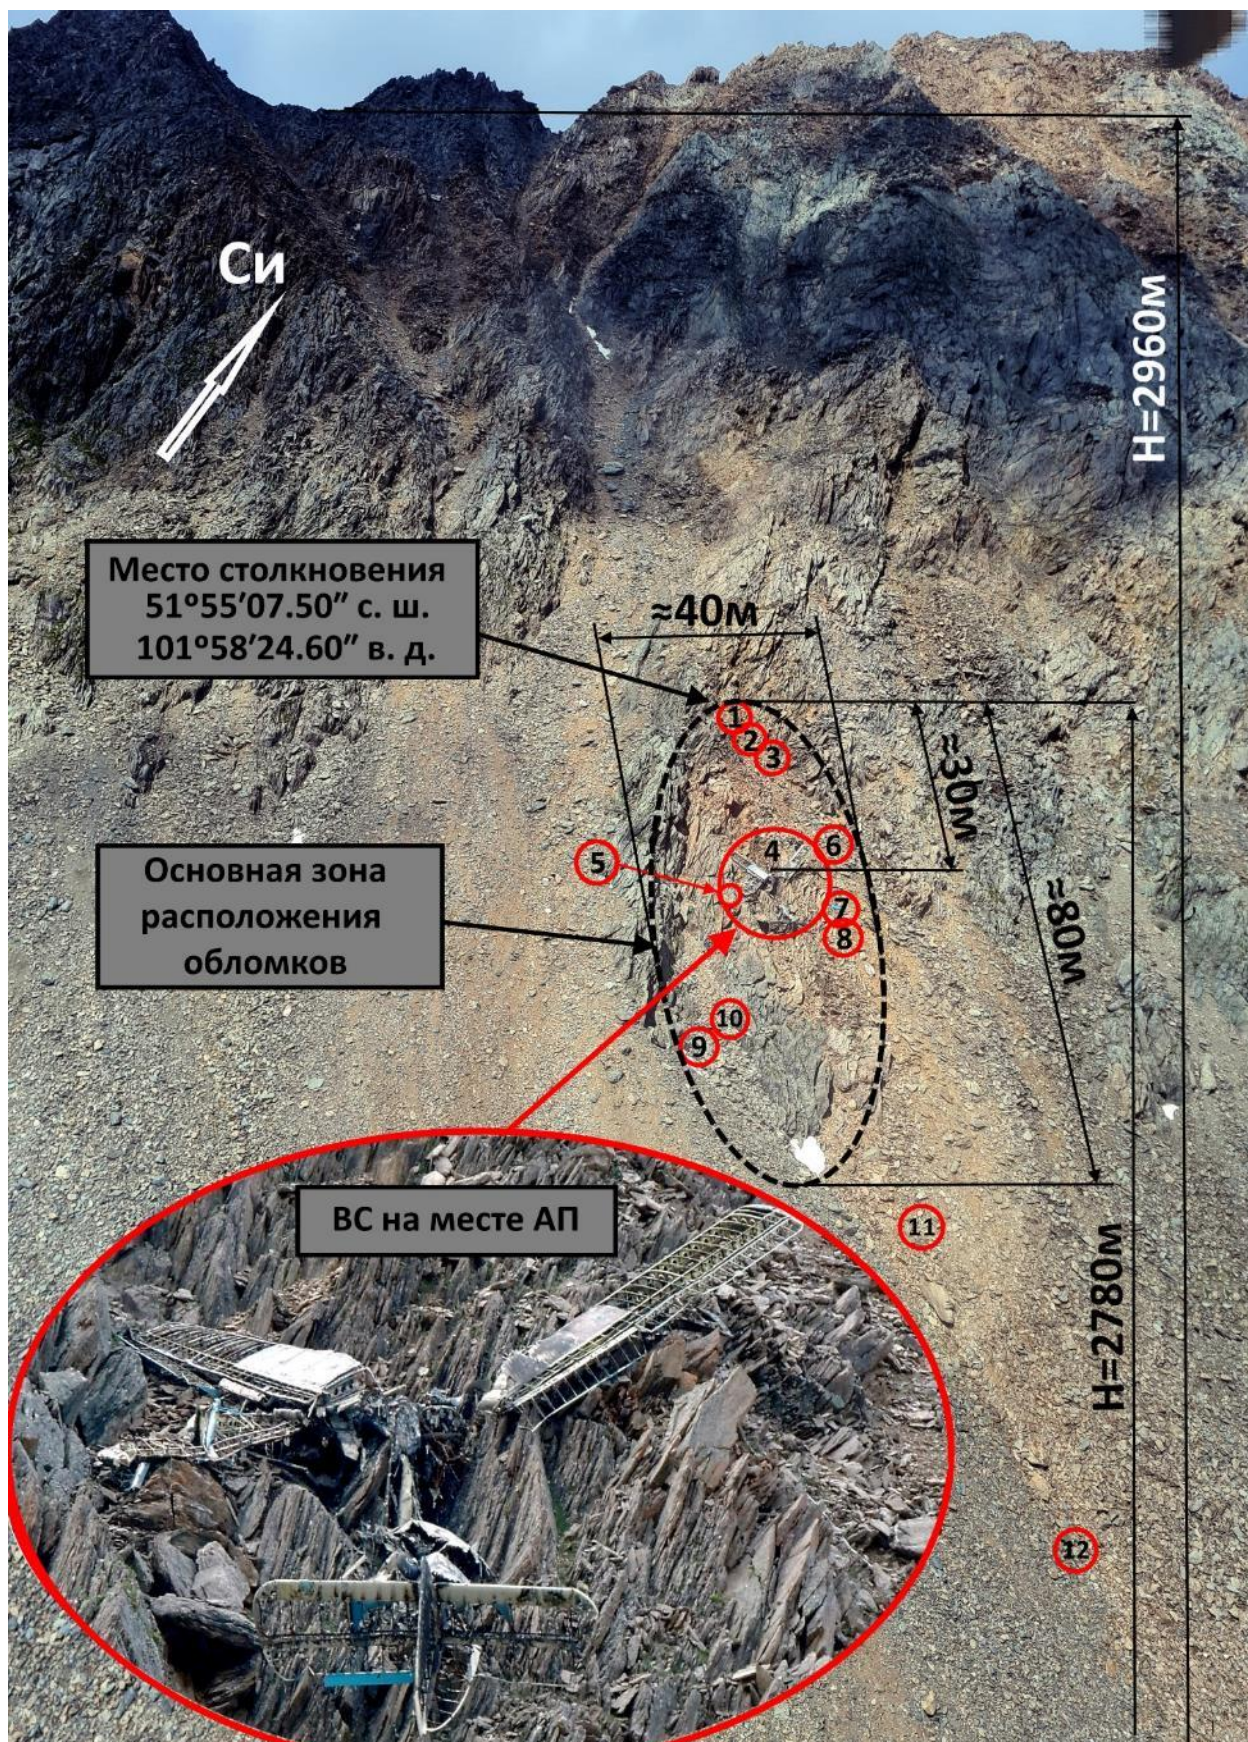
Самолет находился на месте АП на расстоянии  $\approx 30$  м ниже места столкновения с ИК  $\approx 320^\circ$  (высота над уровнем моря + 2750 м). Координаты местоположения ВС:  $51^\circ 55' 07.30''$  с. ш.,  $101^\circ 58' 25.30''$  в. д. На месте столкновения обнаружен фрагмент лопасти ВВ. От места столкновения по направлению к ВС на камнях сохранились следы, предположительно авиационного масла. Основная часть обломков располагалась вниз по склону на площади  $\approx 40 \times 90$  м, некоторые обломки скатились вниз по склону, вплоть до его подножья. Расположение ВС и наиболее крупных фрагментов показано на кроках места АП (Рис. 9).

Рис. 9. Кроки места АП

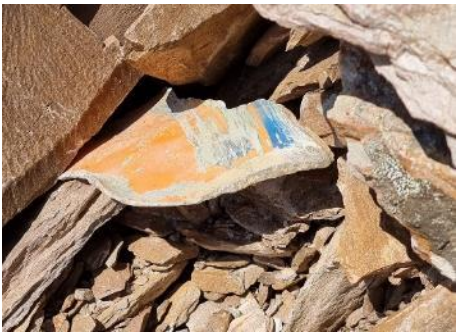
| № | Фотография | Фрагмент | Расстояние, м | Азимут истинный, градусы | Координаты |
|---|---|---|---|---|---|
| 1 | | Место столкновения, фрагмент лопасти ВВ | 0 | 0 | 51°55'07.50" с. ш.,<br>101°58'24.60" в. д. |

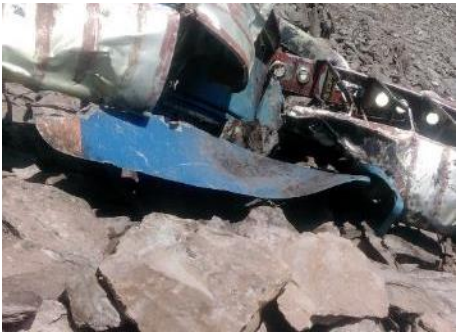
| 5 | | Лопасть ВВ | 40 | 145 | 51°55'07.13" с. ш.,<br>101°58'24.98" в. д. |

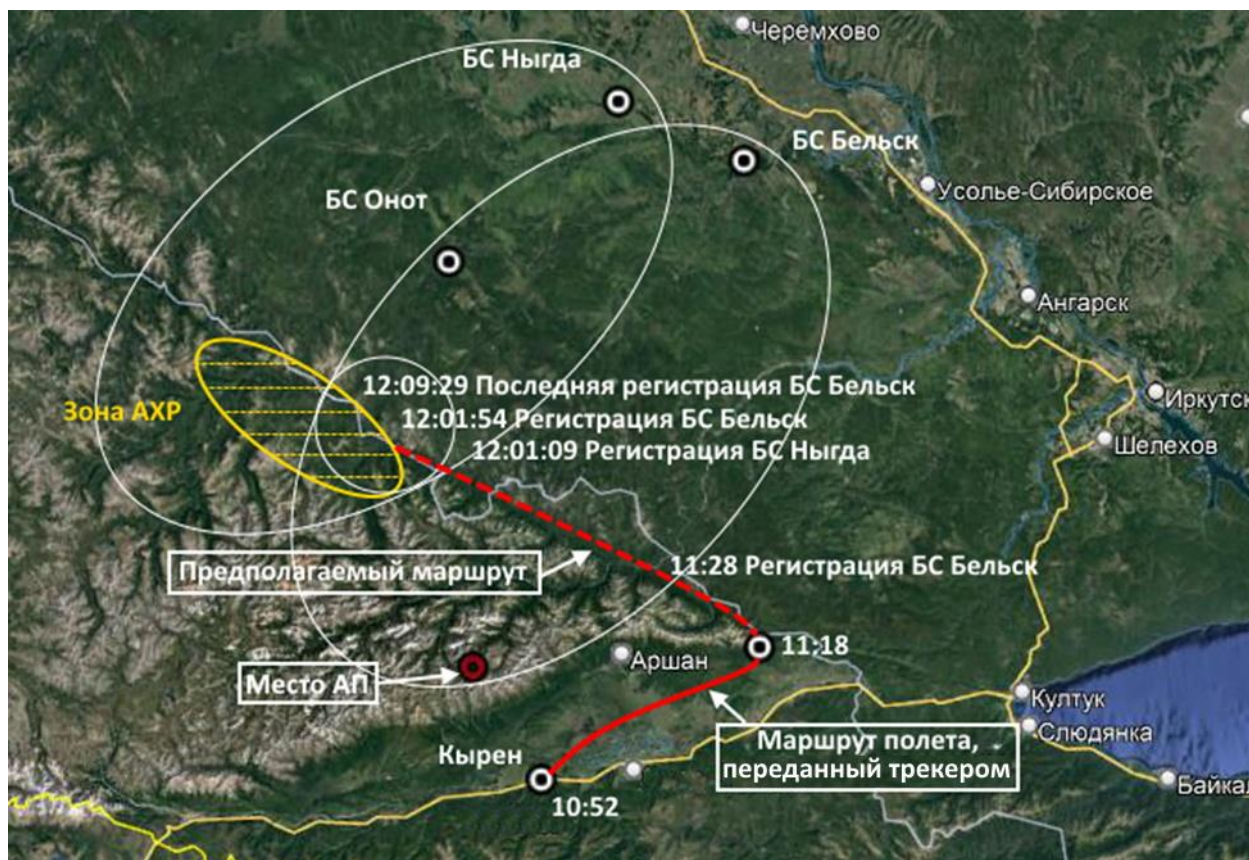
обратный курс. В период времени 20:06 – 20:09 произошла кратковременная регистрация обоих телефонов на БС Бельск. В дальнейшем телефоны базовыми станциями не регистрировались. Данные анализа биллинговой информации приведены на Рис. 11.

Рис. 11. Данные анализа биллинговой информации (указано время UTC)

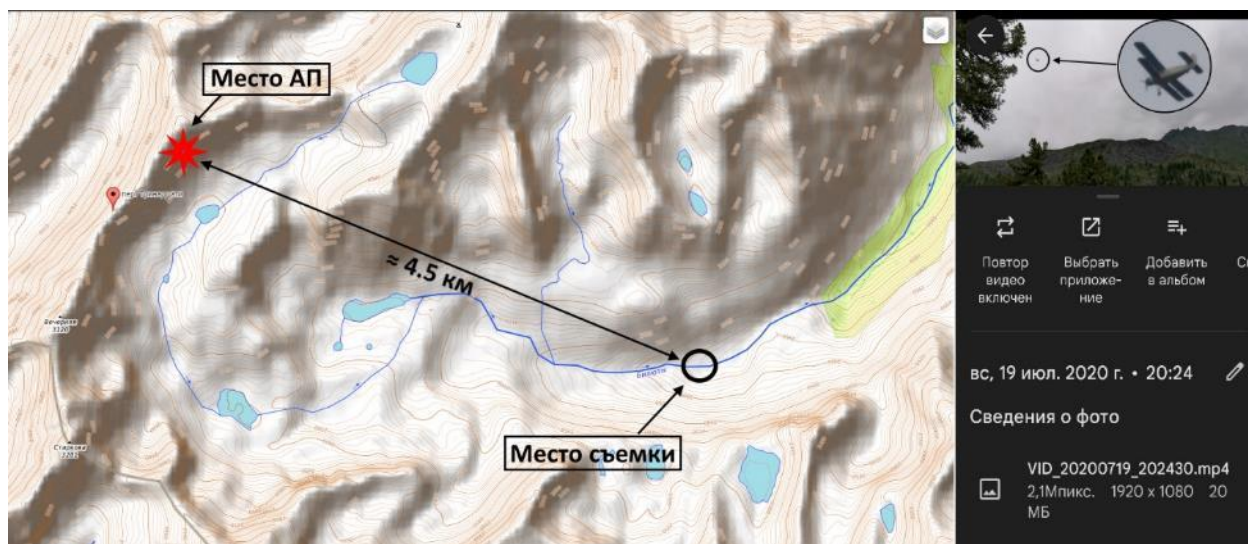
На Рис. 12 показано расположение места съемки относительно места АП и фрагмент видеофайла с указанием времени съемки.

Рис. 12. Расположение места съемки относительно места АП и фрагмент видеофайла с указанием времени съемки

Расстояние «по прямой» от места съемки до места АП составляет около 4.5 км. Это расстояние самолет преодолет менее чем за 2 мин. Таким образом, наиболее вероятно, ВС столкнулось со склоном горы около 20:26.

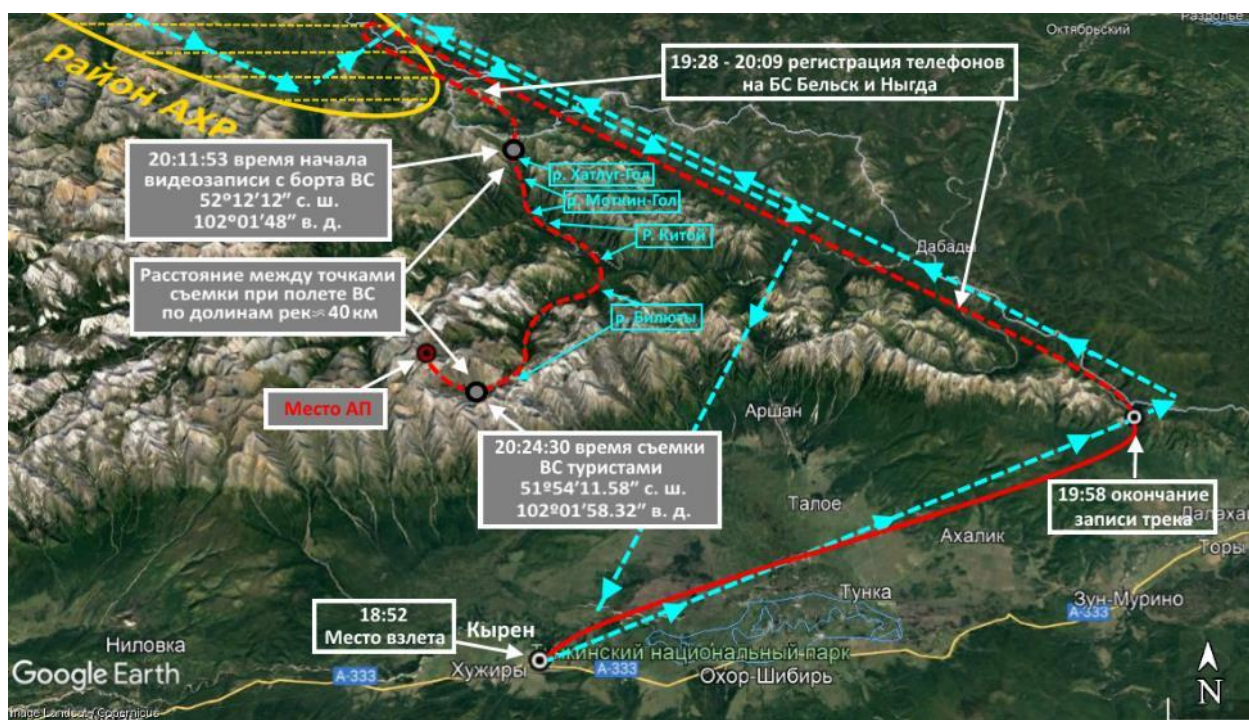
Проанализировав данные, переданные на сервер терминалом GalileoSky, данные, полученные при анализе биллинговой информации, видеозапись и пояснения туристической группы, а также видеофайл с телефона, обнаруженного на месте АП, можно построить предполагаемый фактический маршрут аварийного полета самолета. При выполнении полета по долинам рек Хатлуг-Гол, Моткин-Гол, Китой и Билюты протяженность маршрута от места съемки с борта ВС до места съемки тургруппой составило  $\approx 40$  км, что соответствует времени полета 12 – 13 мин (Рис. 13).

Рис. 13. Предполагаемый маршрут полета 19.07.2021

На Рис. 13 красной пунктирной линией обозначен предполагаемый маршрут полета самолета. Для сравнения синей пунктирной линией показан маршрут полета, разработанный для полетов в район АХР. Этот маршрут использовался при выполнении полетов ВС ООО АК «Феникс» с 05.08.2020 по 26.08.2020.

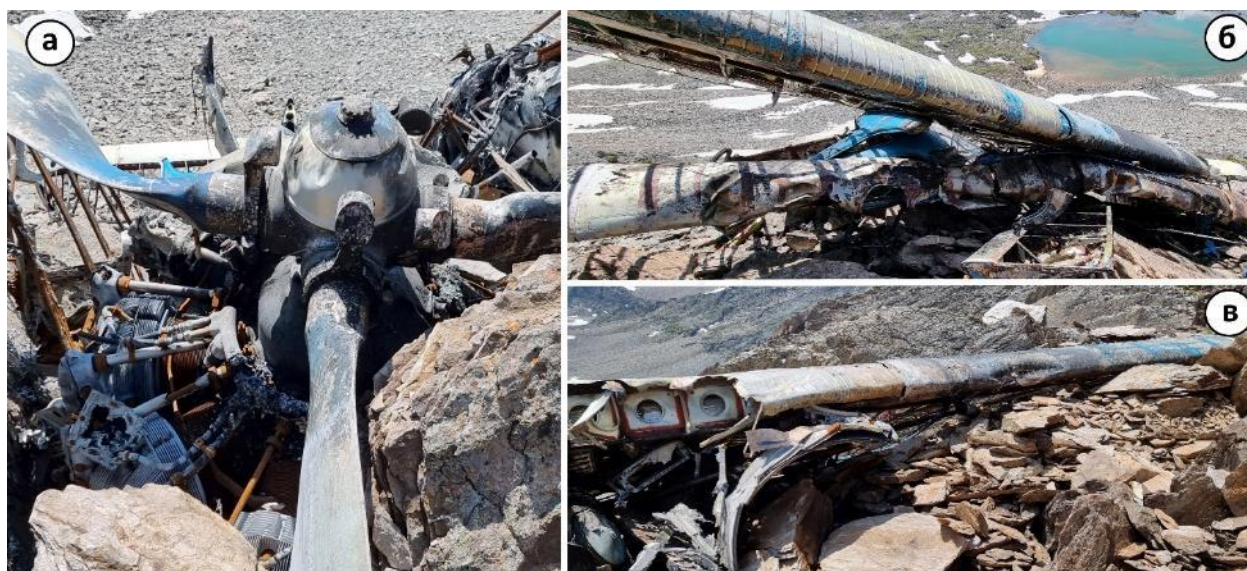
При осмотре места АП обнаружено, что непосредственно в месте столкновения ВС со склоном находятся фрагменты лопасти ВВ и фрагменты основных опор шасси. Верхние правое и левое полукрылья самолета повреждены значительно меньше по сравнению с нижними полукрыльями. Обтекатель ВВ поврежден незначительно, картер двигателя цел, цилиндры двигателя, просматривающиеся из-под каменной осыпи, расположены на штатных местах, значительных повреждений не имеют. Повреждения указанных элементов конструкции ВС получены в результате перемещения ВС от места столкновения вниз по склону и в результате воздействия пожара (Рис. 14).

Рис. 14. Повреждения ВС: а) обтекатель ВВ, картер и двигатель; б) правые верхнее и нижнее полукрылья; в) левое полукрыло

Исходя из характера повреждений, полученных ВС при столкновении со склоном горы, можно предположить, что в момент столкновения у самолета был значительный угол тангажа, примерно соответствующий склону (около 60°).

На месте столкновения обнаружен фрагмент лопасти ВВ (законцовка). В лаборатории МАК проведено фрактографическое и трасологическое исследование фрагмента лопасти. В результате проведенных исследований установлено: *«разрушение лопасти ВВ произошло от действия однократно приложенной нагрузки, превысившей ее прочность, признаков усталостного разрушения не имеется. Образование повреждения на торце концевой части лопасти ВВ произошло при его вращении с подводом мощности»*.

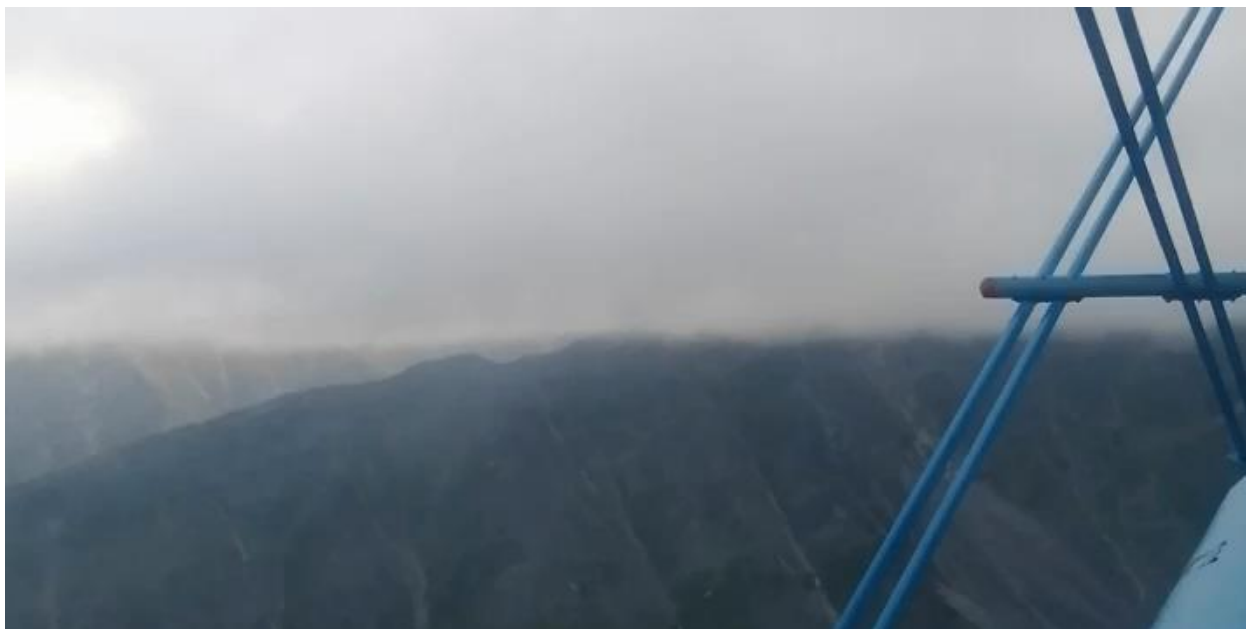
На видео, сделанном с борта ВС в 20:11:53, видно, что облачность в районе выполнения видеосъемки составляла 5 – 6 баллов. Высоты вершин гор в этом районе составляют 2100 – 2400 м, вершины закрыты облаками. Самолет выполнял полет непосредственно под нижней границей облачности (Рис. 15).

**Рис. 15. Полет самолета под нижней границей облачности, вершины гор закрыты**

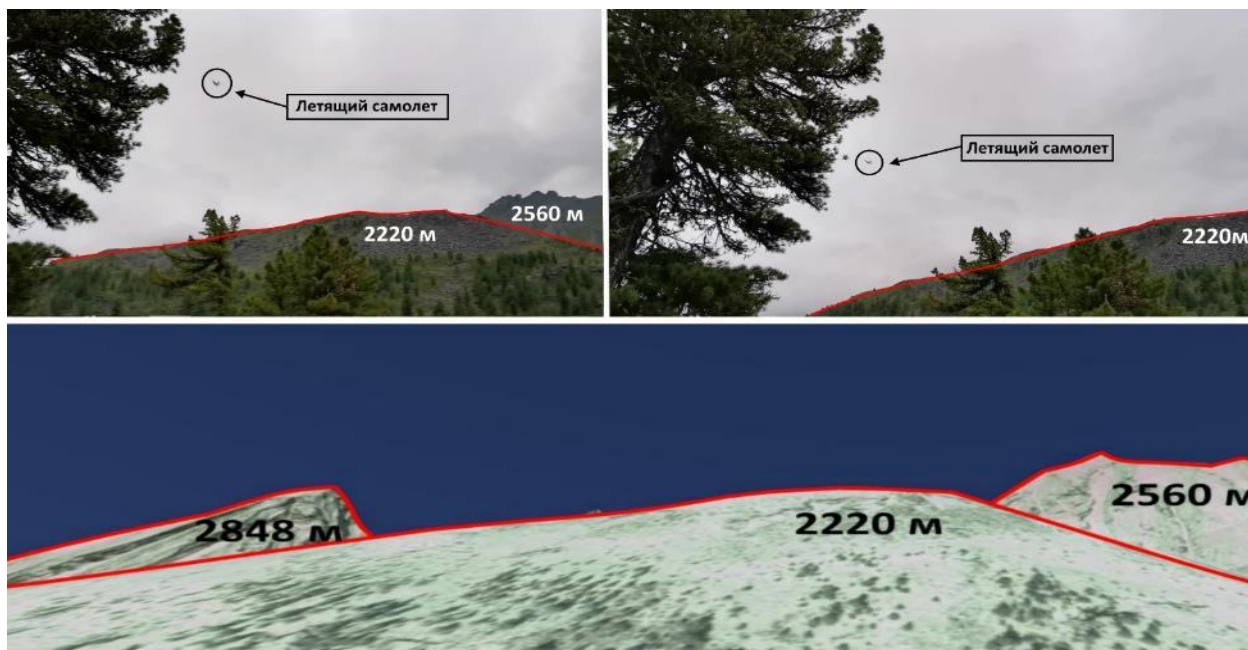
На видеозаписи, представленной участниками туристической группы, видно, что в момент пролета ВС над местом съемки стоит сплошная облачность. На видео запечатлены: летящий на фоне облаков самолет, вершина горы (2220 м) и вершина горы (2560 м). Для сравнения были сопоставлены изображения поверхности, полученной при помощи сервиса «Google Earth» (просмотр на уровне земли из точки откуда велась видеосъемка) с кадром видеозаписи. На Рис. 16 видно, что вершина, расположенная левее и имеющая высоту 2848 м, не просматривается, закрыта облачностью.

Рис. 16. Сравнение видеокadra с изображением, полученным в «Google Earth»

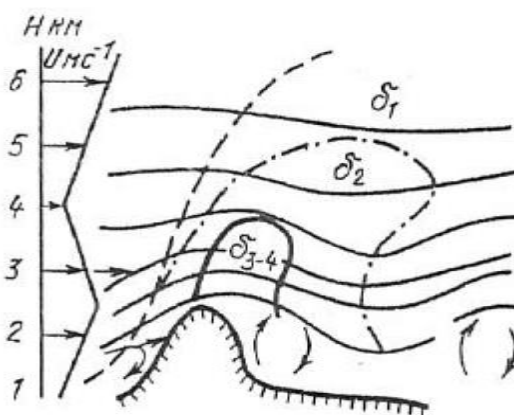
**Рис. 17. Структура воздушных потоков при обтекании возвышенности**

На Рис. 17 схематически изображены линии тока над холмом. Видно, что над его наветренным склоном и вершиной происходит усиление ветра. За подветренным склоном поток отрывается от возвышенности и довольно часто (хотя и не всегда) здесь образуется роторная зона, внутри которой возникают крупные вихри – роторы, ось которых приблизительно параллельна горизонтальной оси возвышенности. Чаще всего

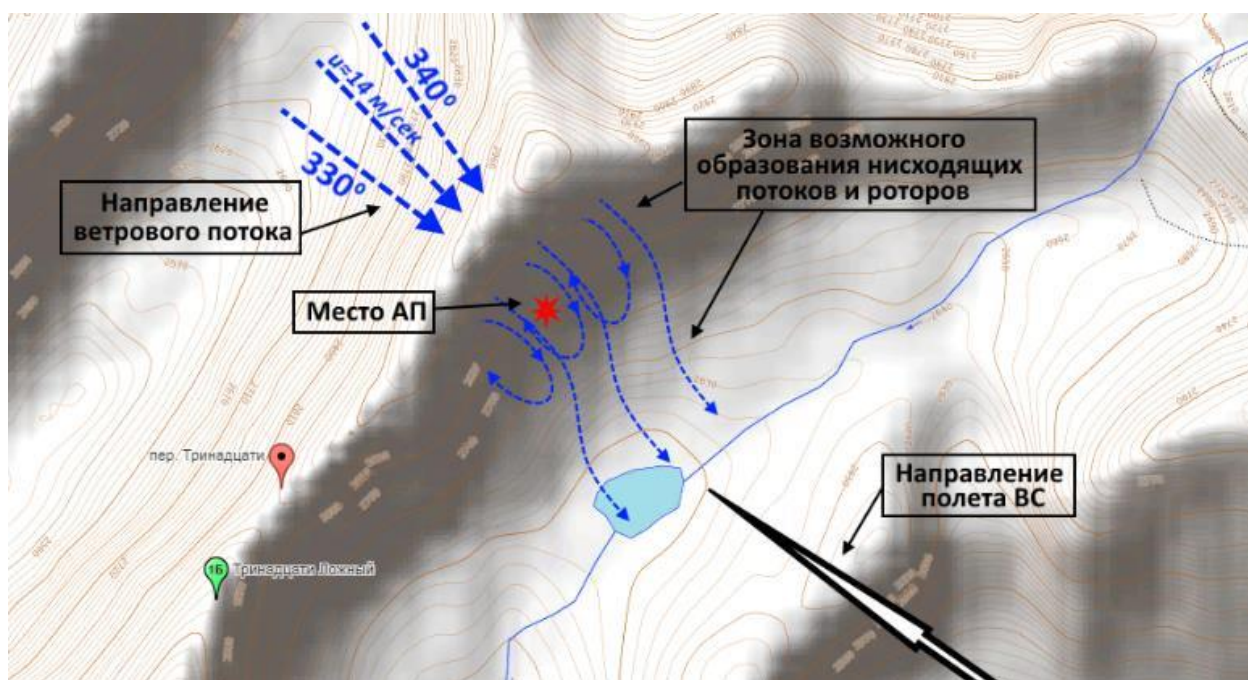
Полет самолета Ан-2 RA-71276 на конечном этапе маршрута был в направлении, противоположном направлению ведущего ветрового потока. 19.07.2020 ветровой поток был северо-западного направления ( $330^\circ - 340^\circ$ ) скоростью 40 – 50 км/ч на высоте 3000 м и 100 км/ч на высоте 5000 м. При переваливании горных отрогов хребта Тункинские Гольцы ведущим ветровым потоком в месте АП не исключается вероятность образования нисходящих воздушных потоков и роторов на подветренной стороне гор (Рис. 18).

Рис. 18. Направление ведущего ветрового потока и зона образования нисходящих потоков
