**МЕЖГОСУДАРСТВЕННЫЙ АВИАЦИОННЫЙ КОМИТЕТ**  
**ОКОНЧАТЕЛЬНЫЙ ОТЧЕТ**  
**ПО РЕЗУЛЬТАТАМ РАССЛЕДОВАНИЯ АВИАЦИОННОГО ПРОИСШЕСТВИЯ**

Вид авиационного происшествия	Авария
Тип воздушного судна	самолет ТР-301
Государственный и регистрационный опознавательные знаки	РА-84566
Собственник	ООО «СТРИЖАВИА»
Авиационная администрация места АП	СВ МТУ Росавиации
Авиационная администрация по принадлежности ВС	ЗС МТУ Росавиации
Место происшествия	Российская Федерация, Чукотский автономный округ, Иульгинский муниципальный район, 15 км юго-западнее поселения Полярный, координаты: 69°10'03" с. ш., 178°26'55" в. д.
Дата и время	10.11.2023, 12:42 местного времени (00:42 UTC), день

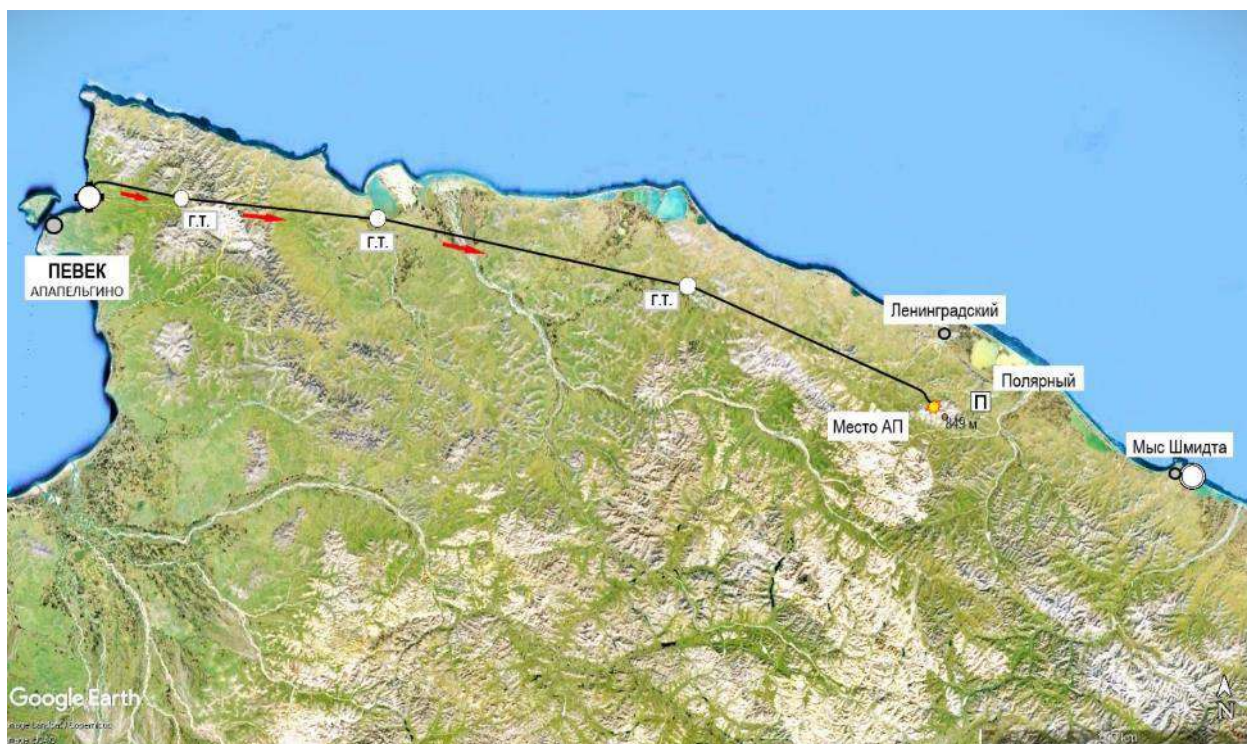
В 10:24 КВС установил связь с диспетчером «Певек-Круг». После запуска двигателя, проверки работоспособности систем самолета КВС в 10:39:18 произвел взлет с курсом 350° и дальнейший полет по маршруту аэродром Певек – п. п. Полярный (Рис. 2).

**Рис. 2. Траектория полета ВС TP-301 RA-84566**

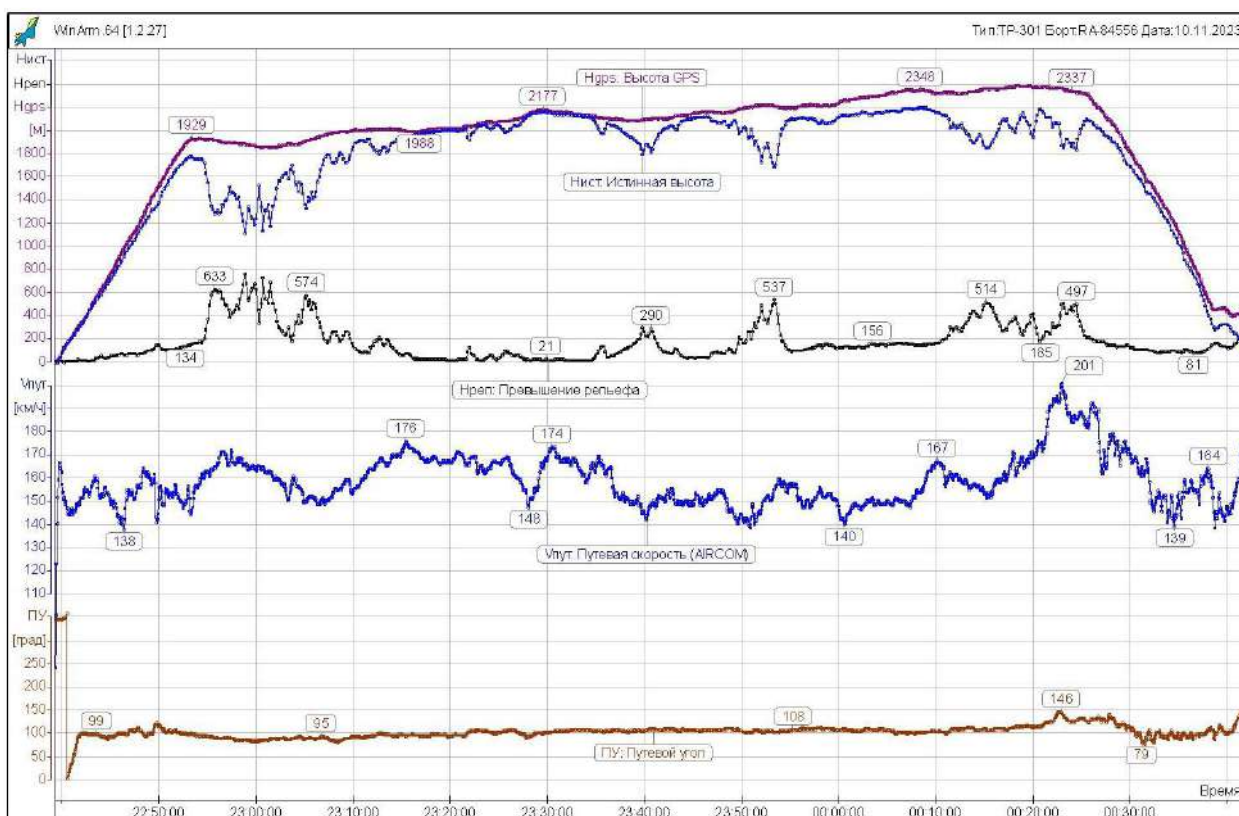
Полет по маршруту выполнялся на высотах<sup>3</sup> 2200-2400 м (истинных высотах не менее 1000 м над рельефом местности) с путевой скоростью 130-160 км/ч.

Параметры полета представлены на Рис. 3.

Рис. 3. Параметры полета ВС TP-301 RA-84566

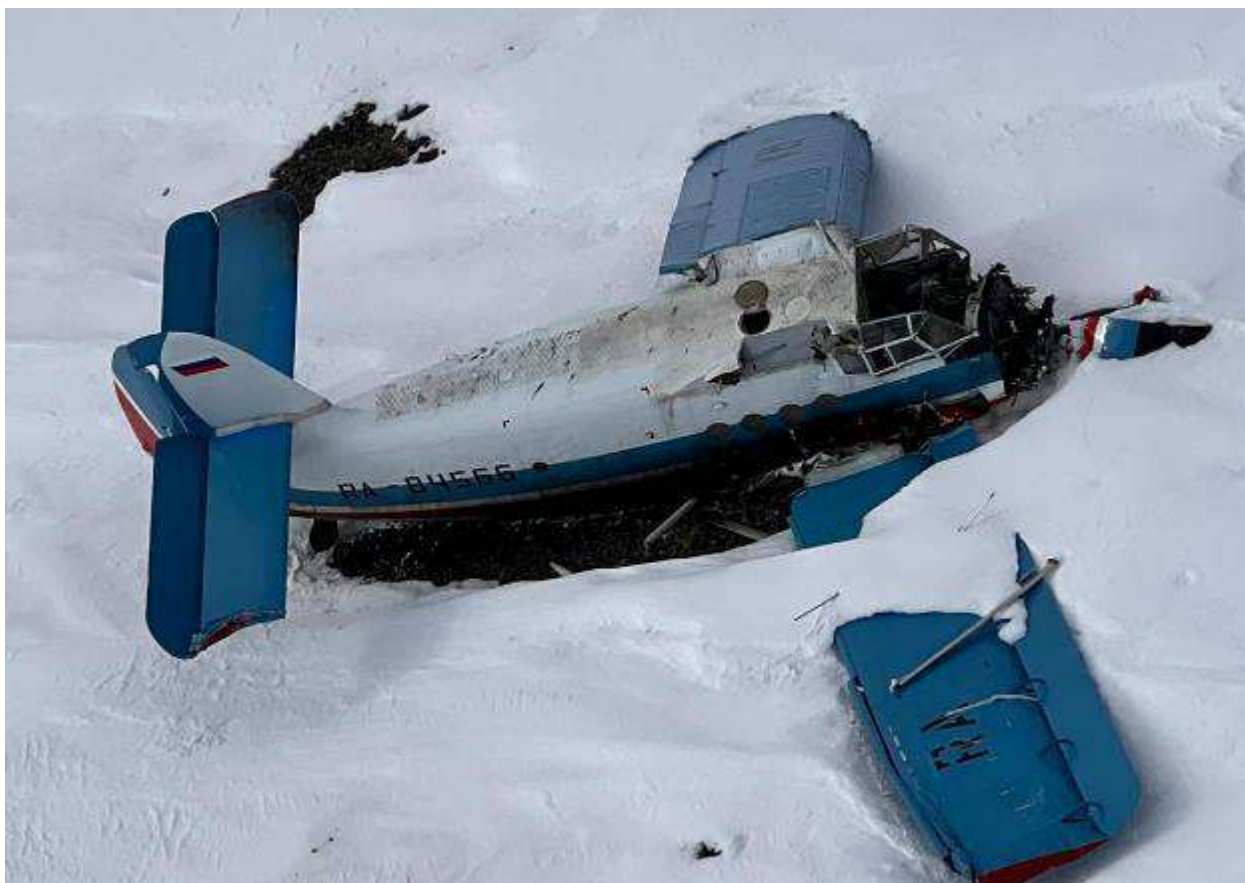
В результате АП ВС существенно повреждено. Общий вид самолета TP-301 на месте АП представлен на Рис. 5.

Рис. 5. Самолет TP-301 на месте АП

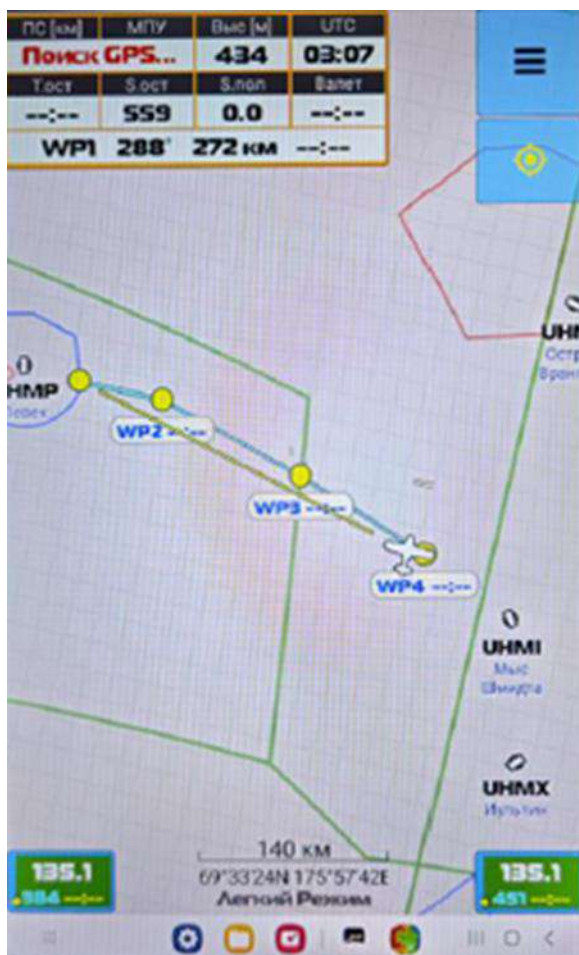
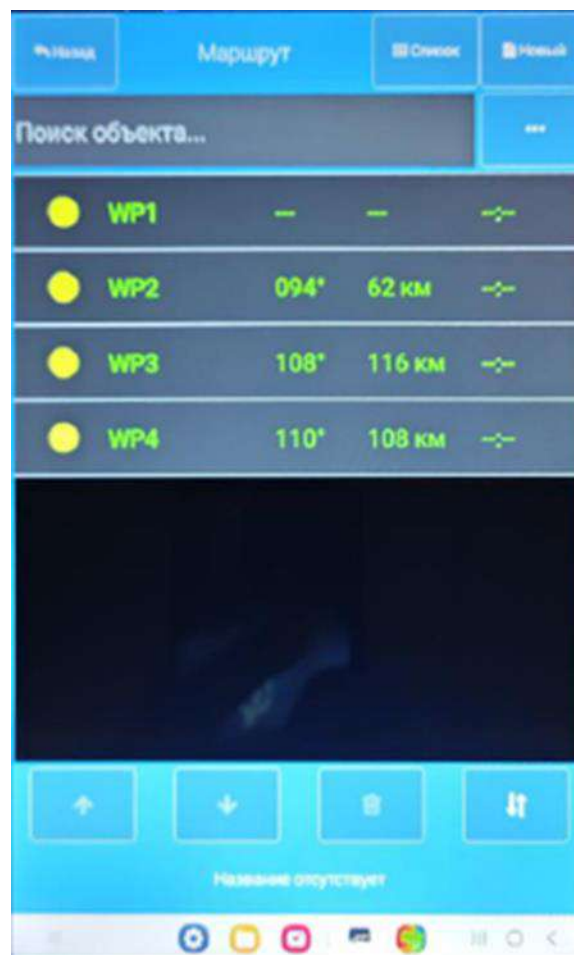
**№1:** WP1 69.76667 с. ш., 171.7 в. д.; **№2:** WP2 69.76667 с. ш., 173.31667 в. д.; **№3** WP3: 69.48333 с. ш., 176.18333 в. д.; **№4** WP4 69.16666 с. ш., 178.78334 в. д. Координаты путевых точек приблизительно соответствуют точкам МВЛ KD211: ZLOTA, UREEM, ABOUT, POLIN. Путевая точка МВЛ POLIN соответствует координатам п. п. Полярный (Рис. 9, Рис. 10).

Скриншоты экрана ПК SAMSUNG SM-T220  
с навигационными точками и параметрами маршрута

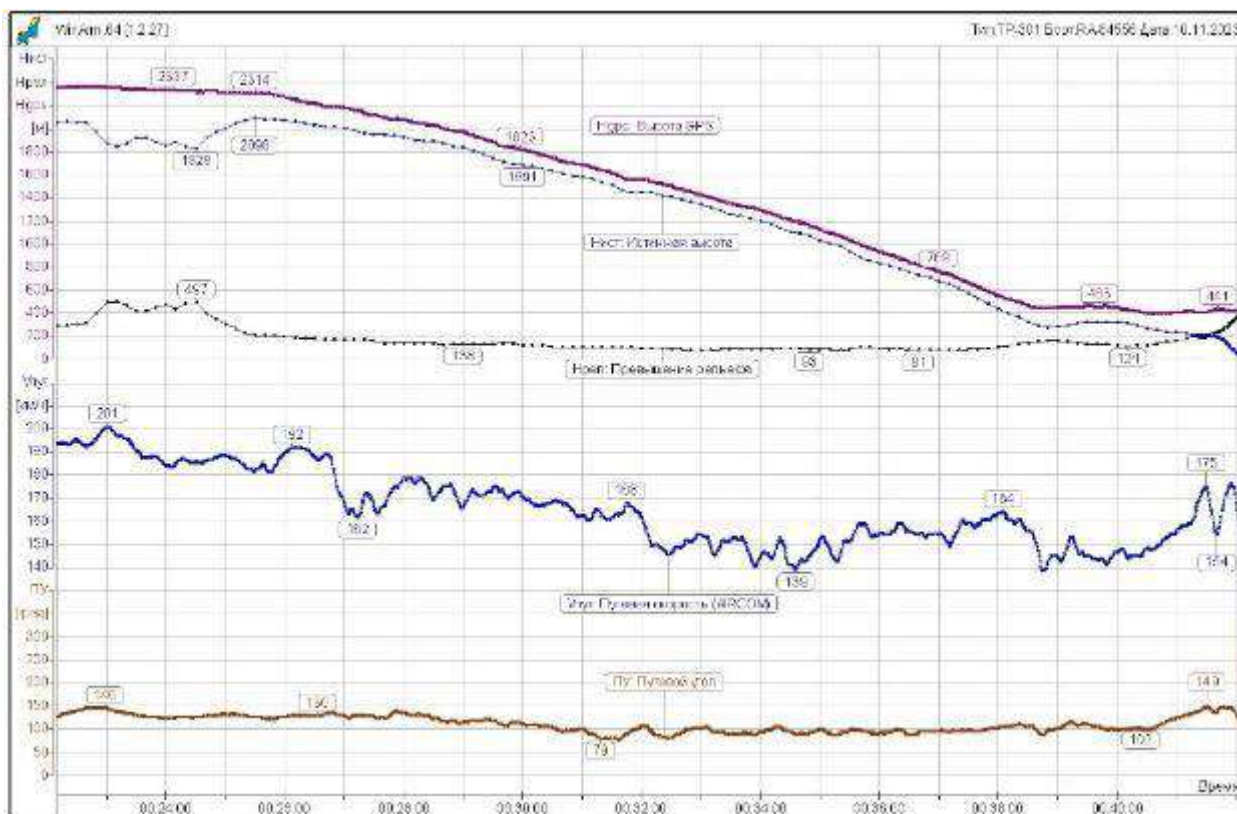
В 12:38:40, на удалении 21 км до п. п. Полярный, на высоте около 450 м КВС прекратил снижение.

Параметры полета представлены на Рис. 16.

Рис. 16. Параметры полета ВС после начала снижения

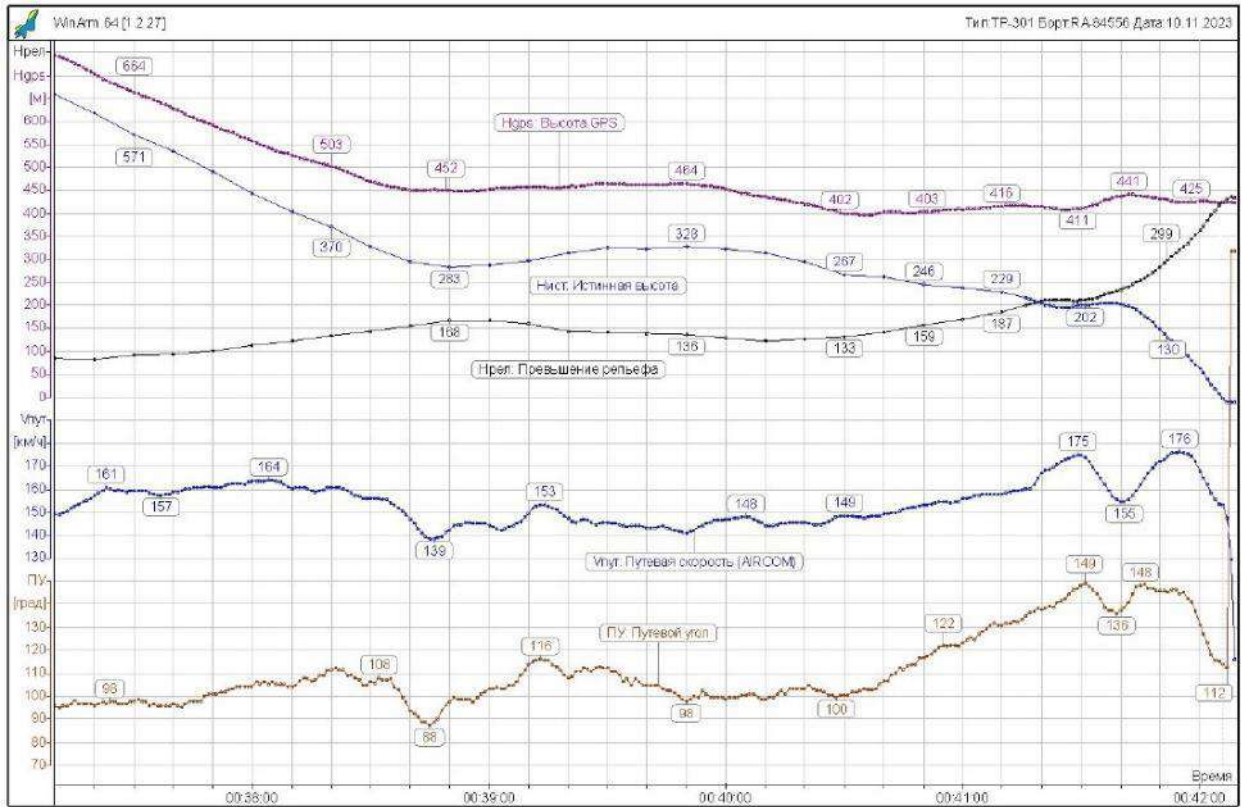
**Рис. 19. Параметры конечного участка полета ВС**

Столкновение ВС со склоном горы Купол произошло в 14:42:09 на высоте 430 м, с магнитным курсом  $\approx 110^\circ$  на путевой скорости  $\approx 150$  км/ч.
