# **Schlussbericht des Büros für Flugunfalluntersuchungen**

des Flugzeuges Mitsubishi MU-2B-60, HB-LLP

vom 3. September 1994

in Urnäsch/AR

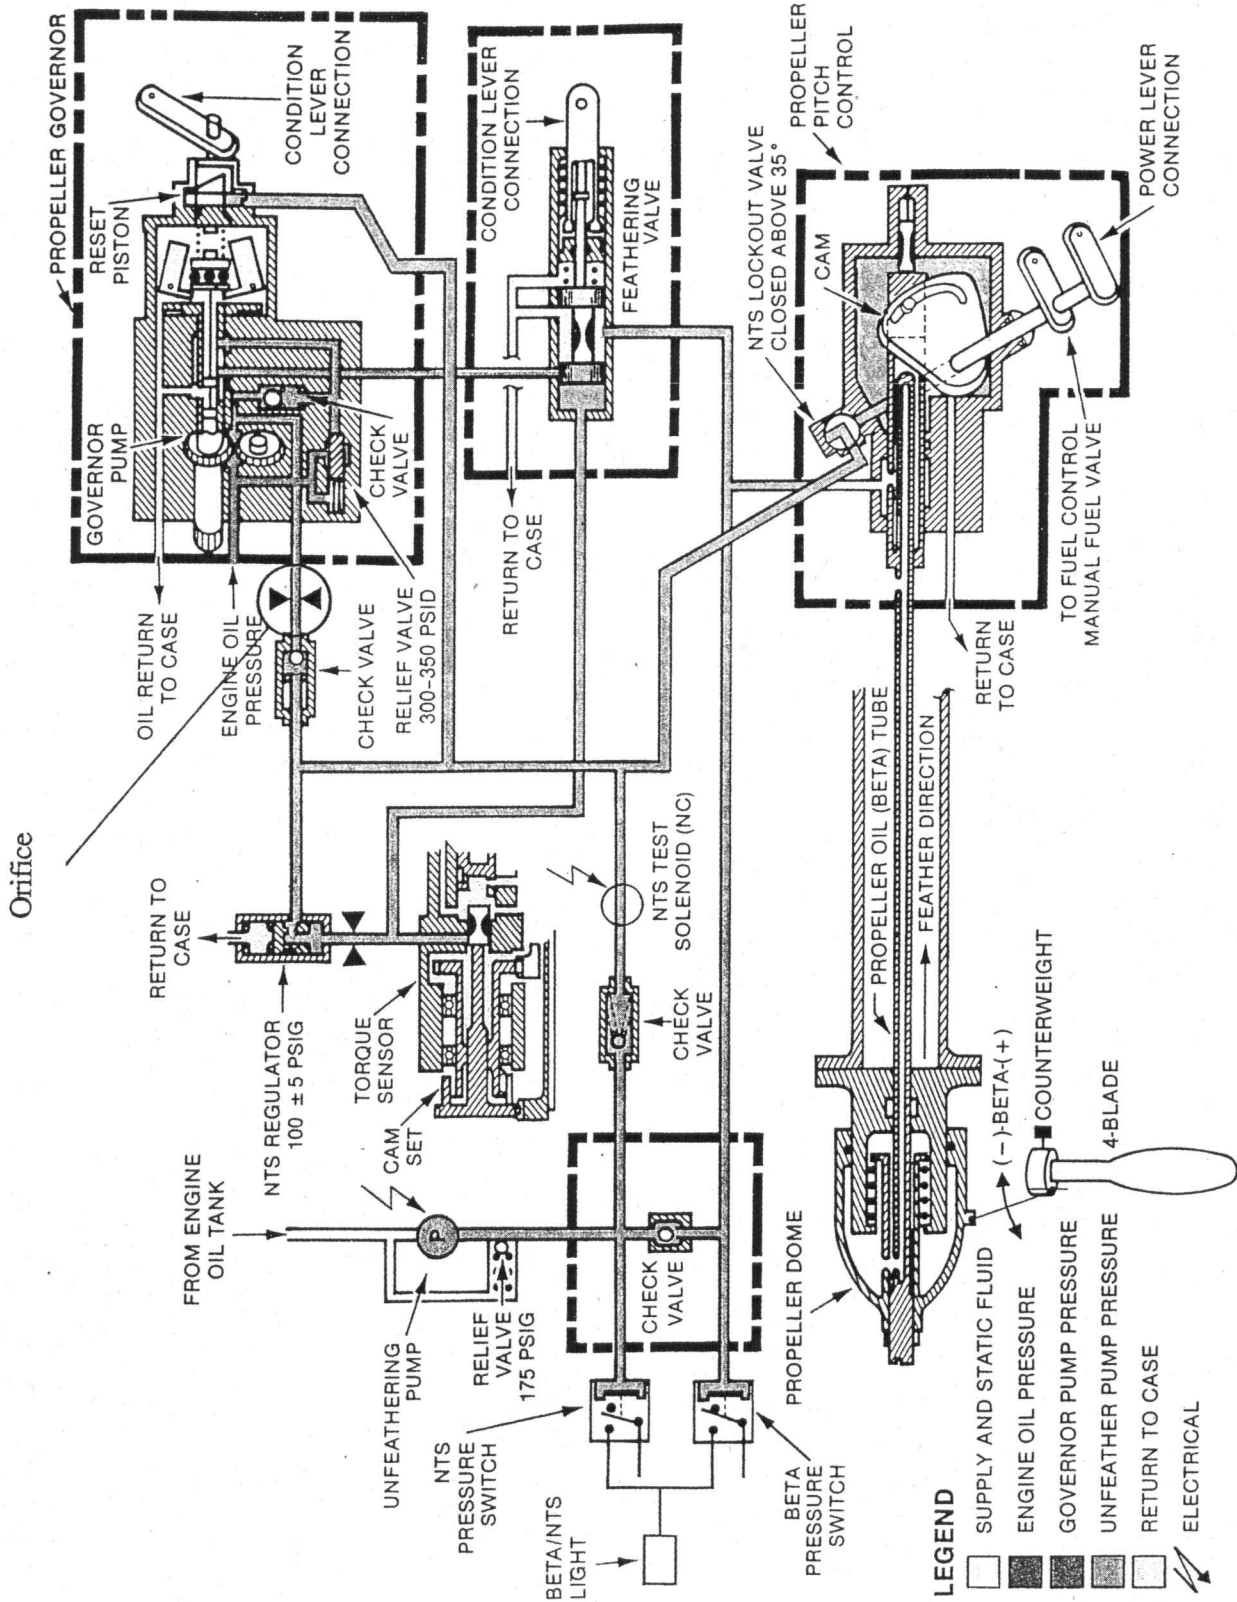
Figure 7-20. NTS Test Schematic

- Einen Funktionsfehler im NTS;
- Einem Blockieren des "Condition Levers" in einer Stellung vor "Emergency Stop";
- Fortsetzen des technischen Kontrollfluges im Bewusstsein eines Fehlers im NTS;
- Verlust der Kontrolle über das Flugzeug bei extrem asymmetrischem Schub, hervorgerufen durch den rechten Propeller in "Windmilling" bei hoher Drehzahl.

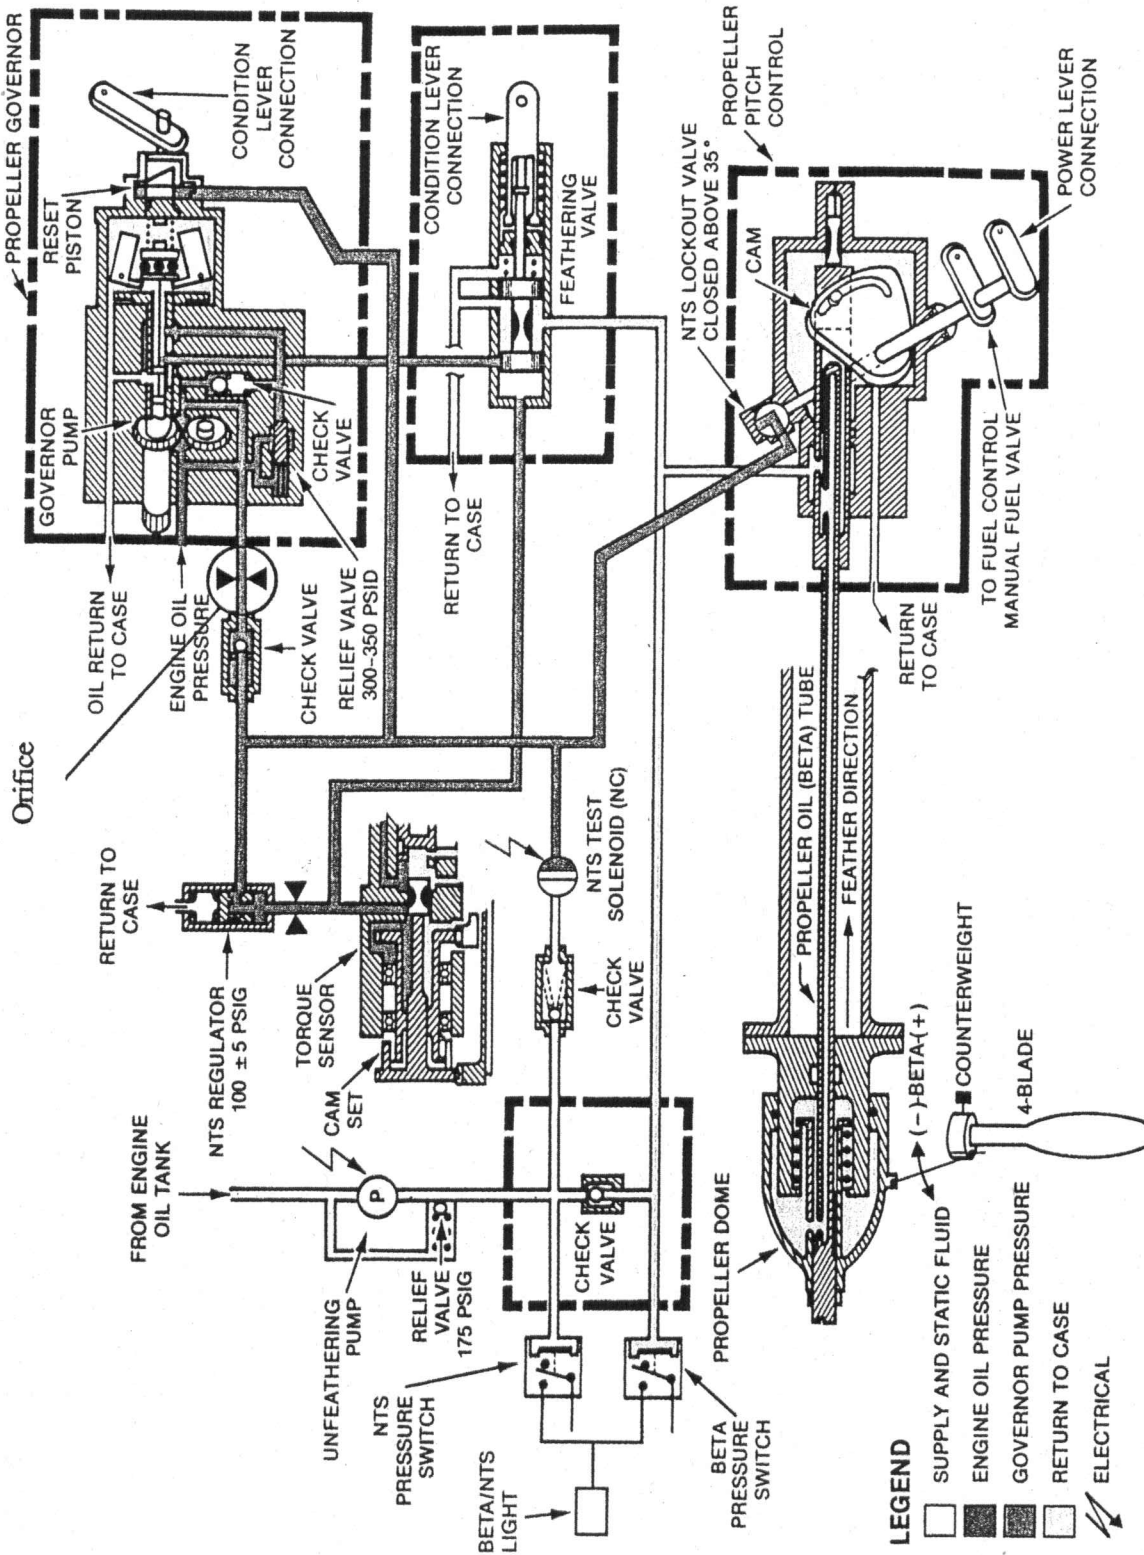
**Figure 7-22. Propeller Feathering Schematic**

- Der rechte Condition Lever befand sich in der Stellung "Fuel Off", nicht im Emergency Stop eingerastet.
- Das rechte Triebwerk war beim Aufschlag abgestellt, drehte jedoch im "Windmilling".
