**UNIDAD ADMINISTRATIVA ESPECIAL DE AERONÁUTICA
CIVIL
SECRETARIA DE SEGURIDAD AÉREA**

**INFORME TÉCNICO DE ACCIDENTE DE AVIACIÓN
CON FINES DE PREVENCIÓN**

MATRICULA:	HK-3952
MARCA:	DE HAVILAND
MODELO:	DHC-8-301
PROPIETARIO:	AGES AIRCRAFT SALES & LEASING, LIMITED PARTNERSHIP
EXPLOTADOR:	AEROVIAS DE INTEGRACIÓN REGIONAL S.A. (AIRES S.A.)
LUGAR DEL ACCIDENTE:	PISTA 23 AEROPUERTO ERNESTO CORTISSOZ – BARRANQUILLA ATLÁNTICO
FECHA DEL ACCIDENTE:	23-AGOSTO-2008
HORA DEL ACCIDENTE:	17:15 H.L.

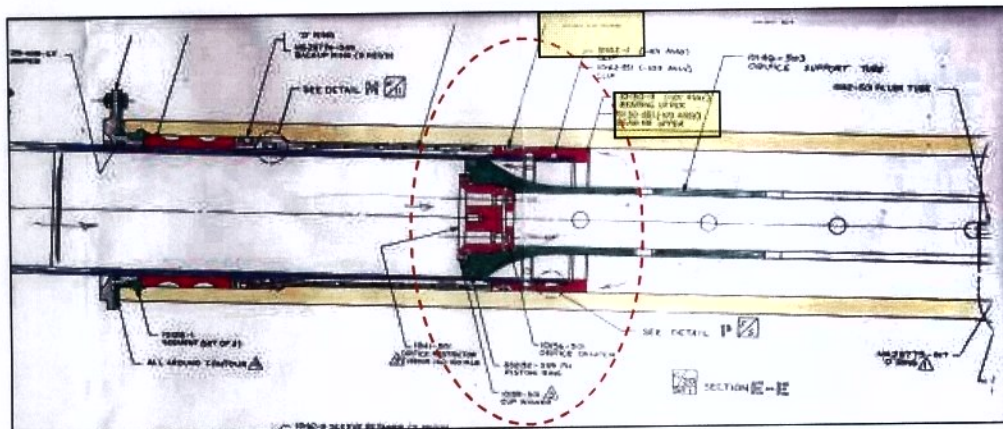
El conjunto de tren de aterrizaje fue inspeccionado por la casa fabricante con el concurso de las autoridades aeronáuticas colombiana y canadiense. Los hallazgos más significativos indicaron que existió fractura del anillo del tope mecánico que permitió la sobre-extensión de la tijera del amortiguador del tren principal derecho, colocándola en sobre centro, convirtiendo al conjunto del tren en una estructura sólida incapaz de absorber las cargas del aterrizaje, excediéndose durante los límites para el cual fue diseñado y finalmente produciendo la fractura y separación de las dos cámaras del cilindro y por consiguiente la separación del conjunto de las ruedas.

Diagrama general del cilindro amortiguador del tren principal del DHC-8

La condición de sobre-centro de la tijera del tren, ocurre como resultado de una sobre-extensión del amortiguador del tren el cual a su vez es el resultado del daño en el tope mecánico.

La fractura del anillo del tope mecánico permitió la sobre-extensión de la tijera del amortiguador del tren principal derecho, colocándola en sobre centro, convirtiendo al conjunto del tren en una estructura sólida incapaz de absorber las cargas del aterrizaje.
