МЕЖГОСУДАРСТВЕННЫЙ АВИАЦИОННЫЙ КОМИТЕТ КОМИССИЯ ПО РАССЛЕДОВАНИЮ АВИАЦИОННЫХ ПРОИСШЕСТВИЙ

ОКОНЧАТЕЛЬНЫЙ ОТЧЕТ ПО РЕЗУЛЬТАТАМ РАССЛЕДОВАНИЯ АВИАЦИОННОГО ПРОИСШЕСТВИЯ

Тип воздушного судна Ан-24РВ

Государственный регистрационный RA-47302

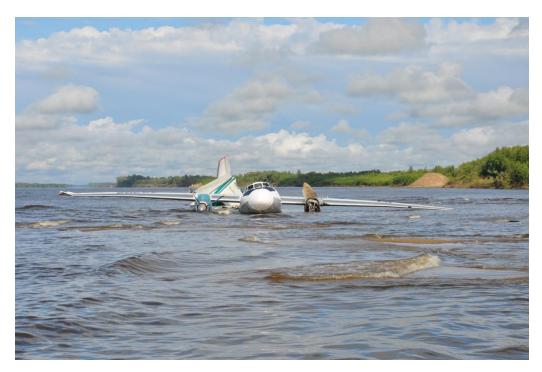
Рис. 1. Общий вид самолета на месте авиационного происшествия (против полета).

Контакт ВС с водной поверхностью произошел на скорости около 240 км/ч с одновременным отделением левой СУ и вырывом левой опоры шасси из ниши. При дальнейшем продвижении ВС столкнулось с подводным препятствием – неровностью дна.

В результате обшивка нижней части фюзеляжа разрушилась. Напор воды имел значительное воздействие, вследствие чего произошло отделение хвостовой части фюзеляжа по шп. 37 слева и шп. 35 справа с вращением его на форкиль. Инерционные нагрузки от крыла самолета вызвали разрушение и значительные деформации верхних панелей фюзеляжа между шп. 14...22.

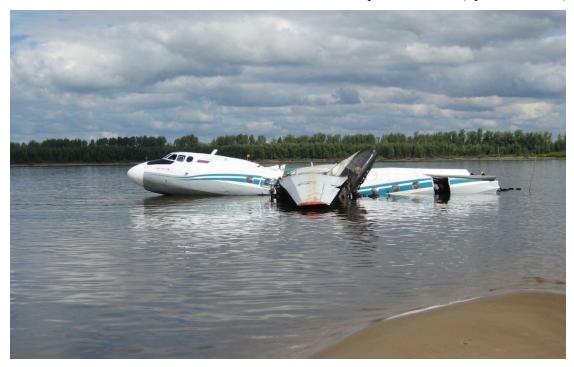
Рис. 1а. Общий вид самолета на месте авиационного происшествия (вид слева).

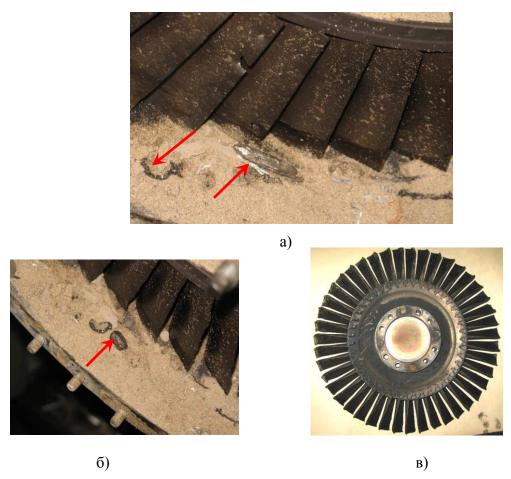
Разборка двигателя со стороны последней ступени турбины показала, что лопатки рабочих колес и сопловых аппаратов повреждены, а в нижней части газового тракта турбины имеются многочисленные фрагменты трубопроводов, болтов, роликов и шпилек (рис. 22...25).

Рис. 23. Виды слева (а) и справа (б) от центральной нижней зоны корпуса турбины за второй ступенью. Стрелками показаны посторонние предметы. На виде (в) показано рабочее колесо второй ступени турбины после разборки.

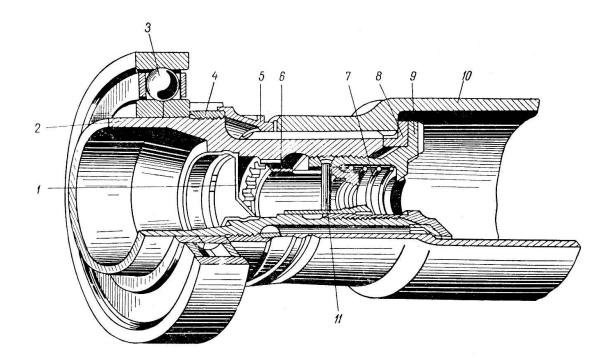
Вал турбины разрушен в зоне камеры сгорания по трубчатому сечению рядом с шлицевым наконечником, что сопровождалось значительными повреждениями ответных частей в виде пластической деформации (рис. 26, 27). Узел соединения вала турбины с валом компрессора также разрушен (рис. 28, 29).

Рис. 28. Узел соединения вала компрессора с валом турбины: 1 — заглушка; 2 — задний вал (компрессора); 3 — шарикоподшипник; 4 — гайка крепления внутренних полуколец шарикоподшипника; 5 — дистанционная втулка; 6 — шлицевая втулка; 7 — пружина; 8 — упорная втулка; 9 — болт; 10 — вал турбины; 11 — палец.

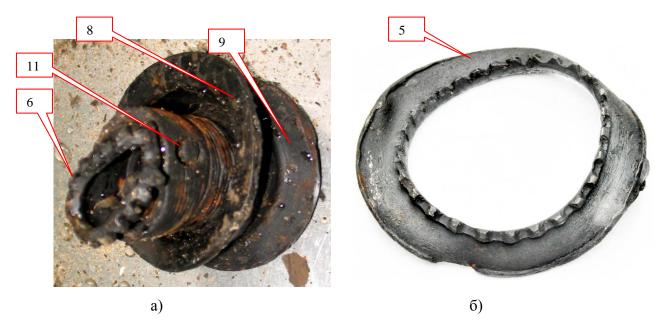
Рис. 29. Виды (a, б) деталей узла соединения вала компрессора с валом турбины. Обозначения деталей соответствуют обозначениям на рис. 28.

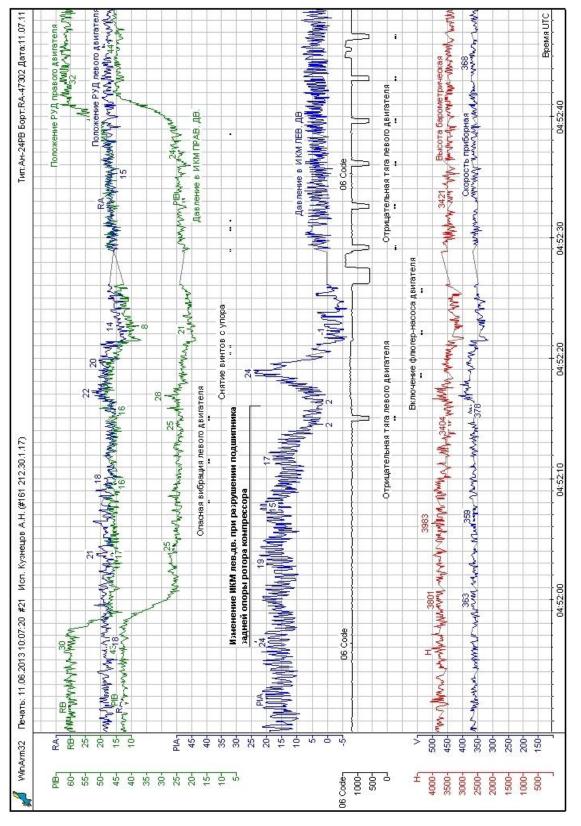
На рис. 37 представлена сигналограмма с записью параметров полета самолета Ан-24PB RA-47302 в момент выключения левого двигателя. Как следует из рис. 37, при нахождении РУД двигателя в положении «Полетный малый газ» (16° по УПРТ), после РК вибрация левого двигателя» появления «Опасная (04:52:12), в 04:52:15 зарегистрирована РК «Отрицательная тяга левого двигателя». Регистрация указанной РК совпала с уменьшением давления ИКМ практически до нуля, что в рассматриваемом случае свидетельствует о интенсивном торможении ротора двигателя. Исследованиями установлено, что торможение ротора двигателя происходило в результате врезания ротора компрессора в статор из-за разрушения задней опоры ротора компрессора. Вероятно, в этот момент времени произошло разрушение вала турбины, и двигатель выключился. Регистрация РК «Включение флюгер-насоса двигателя» в этот момент свидетельствует о приведении в действие бортмехаником системы ручного флюгировании воздушного винта.

Рис. 37. Сигналограмма записи параметров полета самолета Ан-24 РВ при выключении левого двигателя.

Таким образом, в рассматриваемом случае, при работе двигателя на режиме «Полетный малый газ» (16° по УПРТ) и разрушении двигателя флюгирование воздушного винта возможно только вручную.

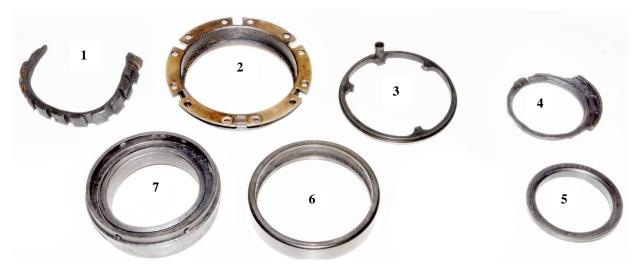
В результате выкладки деталей узла шарикоподшипника задней опоры ротора компрессора установлено, что на лабораторное исследование представлены все комплектующие элементы (рис. 38).

Рис. 38. Вид деталей узла шарикового подшипника 276214БТ2 задней опоры ротора компрессора:

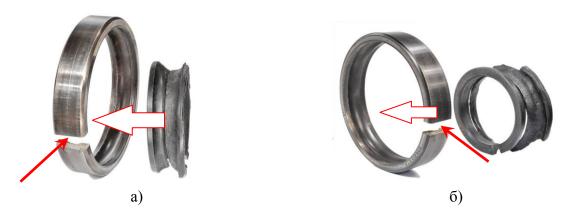
Осевая сила, действующая на шарикоподшипник задней опоры ротора компрессора, направлена по направлению полета (рис. 39). Соответственно от осевой силы в подшипнике наиболее нагруженными являются бурт наружного кольца со стороны компрессора и внутреннее полукольцо со стороны турбины.

Рис. 39. Виды с разных сторон (а, б) наружного и внутренних полуколец шарикового подшипника 276214БТ2 задней опоры ротора компрессора.

Полыми стрелками показано направление действия осевой нагрузки, красными стрелками – место выреза образца для проведения исследований.

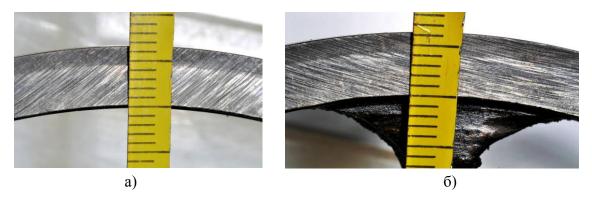
Ширина опорной поверхности форсуночного кольца составляет 6 мм, а след контакта с наружным кольцом подшипника – 4,5 мм (рис. 45). След контакта с ответной деталью на базовом торце наружного кольца имеет ширину 4,5 мм (рис. 46), что соответствует следу контакта на форсуночном кольце.

Рис. 45. Виды (а, б) опорной поверхности форсуночного кольца с приложением линейки к следу контакта с наружным кольцом подшипника 276214БТ2 задней опоры ротора компрессора.

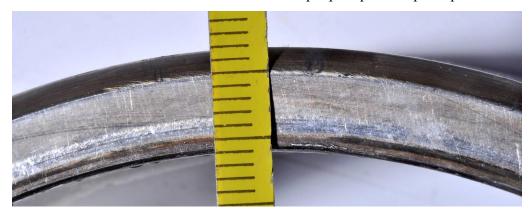
Рис. 46. Вид базового торца наружного кольца подшипника 276214БТ2 задней опоры ротора компрессора со следом контакта с ответной деталью (ширина 4,5 мм) - форсуночным кольцом.

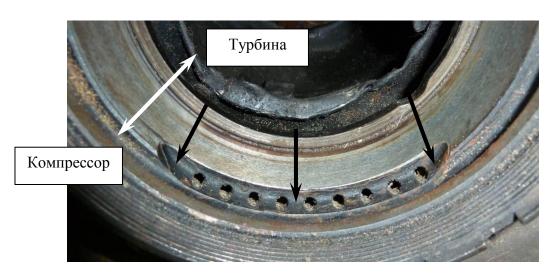
Рис. 51. Проточка, предназначенная для слива масла, в корпусе камеры сгорания (расположена со стороны компрессора).

Таким образом, результаты трасологических исследований показали, что шариковый подшипник 276214БТ2 задней опоры ротора компрессора эксплуатировался после среднего (по техническому состоянию) ремонта в положении, не соответствующем требованиям ремонтной документации — ТРД-АИ-24-03-51 «Монтаж задней опоры ротора компрессора».

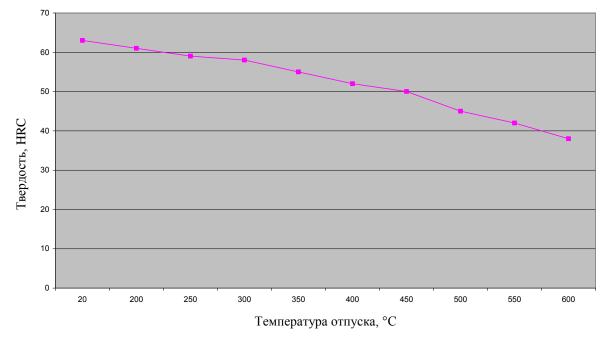
Для оценки температуры разогрева деталей шарикоподшипника в процессе его разрушения были выполнены исследования по разупрочнению стали ШХ15 в термически обработанном состоянии в течение времени развития событий от срабатывания ТСС-24 до разрушения вала турбины (выключения двигателя) (16 мин) и построена кривая разупрочнения стали ШХ15 (рис. 52).

Рис. 52. График изменения твердости на образцах внутреннего кольца подшипника из стали ШX15 в зависимости от температуры отпуска.

Таким образом, на основании микроструктурных исследований деталей подшипника задней опоры ротора компрессора и определения микротвердости можно заключить, что в зонах интенсивной пластической деформации происходил разогрев металла на поверхности шариков, внутреннего полукольца, расположенного со стороны турбины, до температуры аустенитного превращения (850...900°C) стали ШХ15. Вне зоны

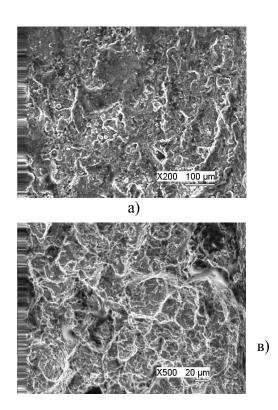
Рис. 55. Вид поверхности разрушения в начальной зоне (а, б) и в зоне искусственного долома (в).

Такое состояние подшипника не исключает, что в процессе его работы произошло усталостное разрушение сепаратора по боковой перемычке, в результате чего сепаратор «раскрылся» и стал тереться о центрирующий бурт наружного кольца. Это привело к некоторому повышению температуры подшипника, а также к попаданию на шары и беговые дорожки колец продуктов износа материала сепаратора (от трения о наружное кольцо). Засорение подшипника продуктами износа сепаратора увеличило силы трения в подшипнике, что повлекло дальнейший разогрев подшипника. Последовательное повышение температуры подшипника вызвало также последовательное уменьшение в нем зазоров, что еще больше увеличило контактные нагрузки.

В дальнейшем, наиболее вероятно, началось усталостное выкрашивание рабочих поверхностей шаров и беговых дорожек, за которым последовал переход от качения шаров по дорожкам к скольжению и полное разрушение подшипника.

Таким образом, анализ проведенных исследований деталей подшипника 276214БТ2 показал, что наиболее вероятной причиной его разрушения явилась работа с повышенным перекосом колец.

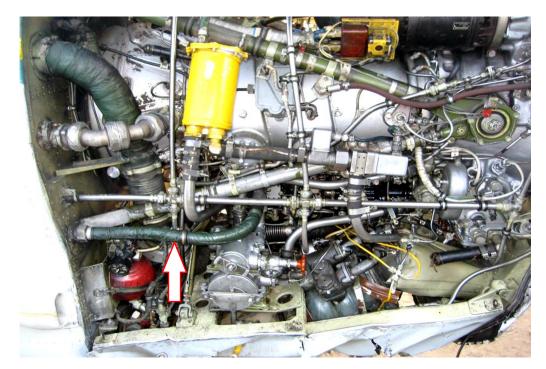
По внешнему виду и элементам конструкции аналогичного шланга было определено, что на исследование поступил фрагмент шланга, закрепленный на противопожарной перегородке самолета. Место установки аналогичного шланга в топливной системе со стороны правого двигателя представлено на рис. 61.

Рис. 61. Вид правого двигателя самолета Ан-24РВ RA-47302. Стрелкой показан шланг 24-6100-270 подвода топлива к фильтру грубой очистки.

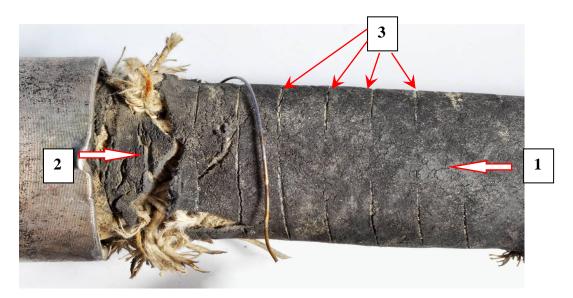
Рис. 65. Вид промежуточного резинового слоя у муфты заделки.

Стрелкой 1 показана сетка трещин, вызванных деструкцией материала в процессе горения. Стрелкой 2 показана трещина, образовавшаяся в процессе старения резины.

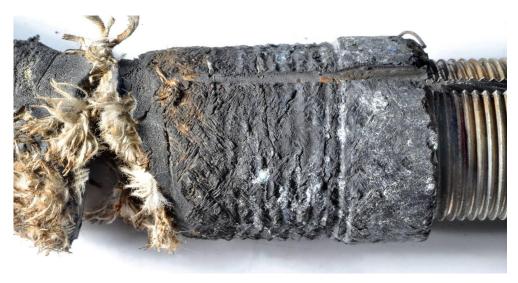
Качество заделки рукава оценивалось после препарирования муфты и гайки в продольном направлении на две равные части. На их внутренних поверхностях были замерены шаг резьбы и длины проточек, которые также не имеют отклонений от чертежа. На рис. 66 показан вид рукава под муфтой, где отчетливо видна вторая наружная хлопчатобумажная оплетка, под которой находится металлическая спираль. Шаг между витками спирали соответствует ТУ и находится в тех же пределах, что и на рукаве. Ни на одном из витков металлической спирали деформации и перекручивания не имеется.

Рис. 66. Вид участка шланга под муфтой после препарирования.

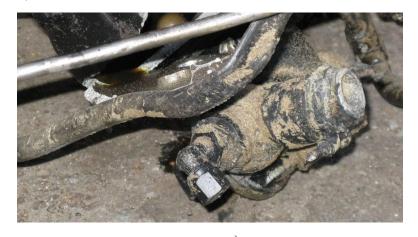
Установлено, что излом имеет выраженную высокую шероховатость (рис. 70), что не типично для обычно наблюдаемых разрушений трубопроводов из нержавеющей стали

в эксплуатации. Эксплуатационные изломы имеют сглаженный рельеф во всей зоне развития трещины.

Рис. 70. Виды зоны установки штуцера подачи топлива от подкачивающего топливного насоса БНК-10И к пусковым форсункам с накидной гайкой без хвостовика ниппеля разрушенного трубопровода (а), разрушенного трубопровода (б) и конусной части этого трубопровода с изломом (в), имеющим ориентировку поверхности разрушения перпендикулярно оси трубопровода.

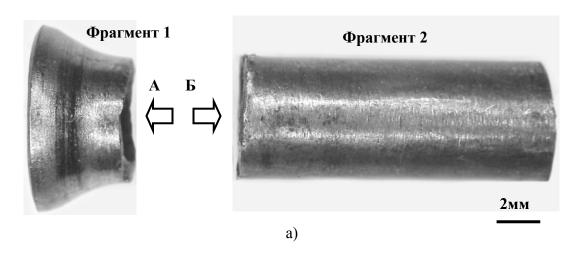
Разрушение топливного трубопровода произошло вблизи его торца в области перехода от цилиндрической к конической части (рис. 76а). Поверхности разрушения повреждены, фрактографический анализ возможен только на фрагменте № 1, расположенном у торца (см. рис. 76б и рис. 77).

Рис. 76. Вид фрагментов разрушенного топливного трубопровода (a) и парных поверхностей разрушения (б).

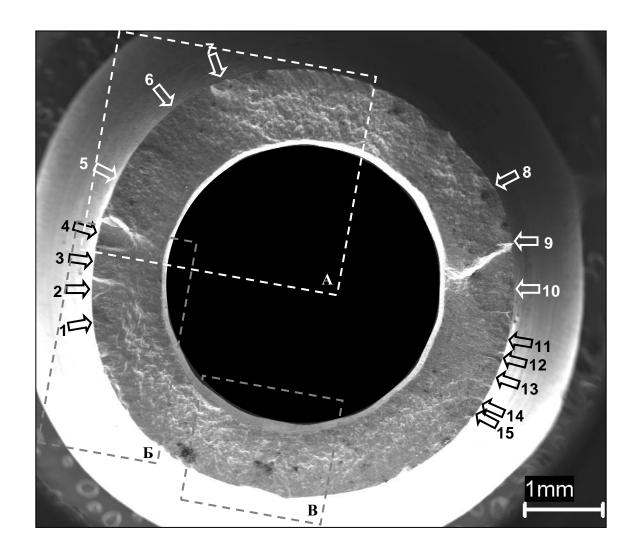
Очаги разрушения располагаются на двух диаметрально противоположных участках наружной поверхности трубки (на одном участке — очаги №№ 1...7, на другом — очаги №№ 8...15) (см. рис. 77), что свидетельствует о зарождении трещин в условиях знакопеременного изгиба. Наличие в области очагов полей усталостных бороздок с шагом от 0,4 до 1мкм (рис. 78...80) свидетельствует о том, что циклический изгиб был

Рис. 77. Поверхность разрушения топливного трубопровода на фрагменте №1 (см. рис. 76):

1...15 – очаги разрушения; очаги 1 и 8 показаны на рис. 78 и 79, области А, Б и В – на рис. 82 и 83.

Зародившиеся от многочисленных очагов поверхностные трещины на каждом из диаметрально противоположных участков наружной поверхности трубопровода объединились при своем развитии и единым фронтом вышли на внутреннюю поверхность трубопровода, образовав две сквозные трещины, которые стали развиваться навстречу друг другу (рис. 81a). Область излома, отвечающая переходу от поверхностной к сквозной трещине, показана на рис. 82a: первый из отмеченных фронтов соответствует поверхностной трещине, остальные – сквозной.

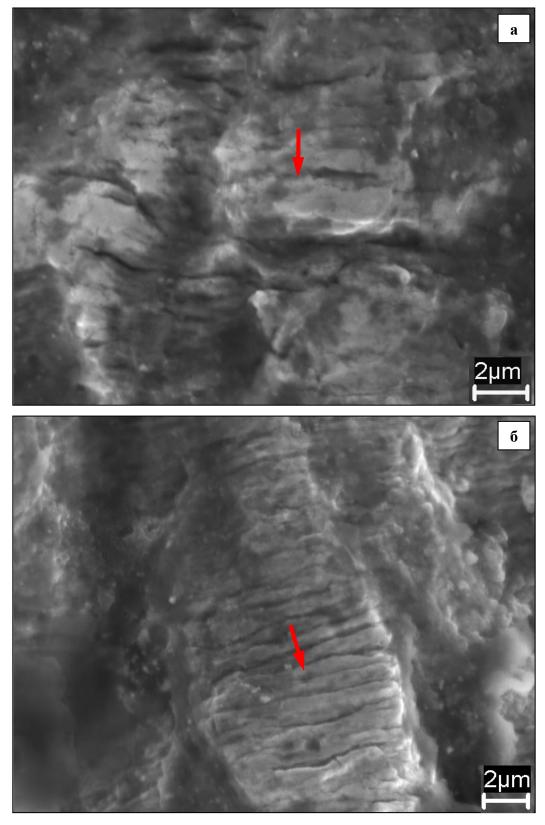
чрезвычайно интенсивным. Появление на давно эксплуатирующемся двигателе циклической нагрузки, способной вызвать быстрое зарождение и развитие в трубопроводе множества трещин малоцикловой усталости можно ожидать только в случае значительных по величине упругих деформаций трубопровода при развитии аварийной ситуации.

Рис. 80. Усталостные бороздки на поверхности разрушения топливного трубопровода (см. рис. 77):

расстояние от очага $N_{2}1 - 180$ мкм, шаг бороздок $S \approx 0,7...0,9$ мкм (a); расстояние от очага $N_{2}8 - 80$ мкм, шаг бороздок $S \approx 0,7$ мкм (б) (стрелками указаны направления роста трещины).

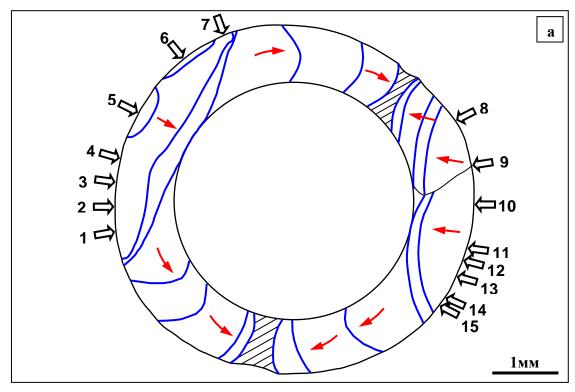
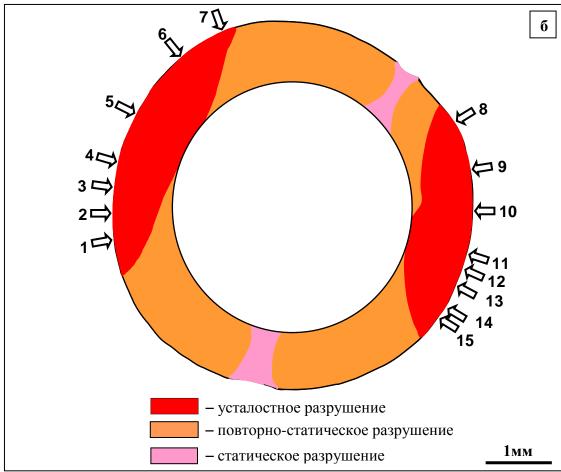
Рис. 81. Кинетическая (а) и фрактографическая (б) схемы разрушения топливного трубопровода; 1...15 – очаги разрушения.

Синими линиями на рис. 81а показаны последовательные положения фронта трещин, красными стрелками – направления их развития.

После того, как фронты сквозных трещин, развивающихся навстречу друг другу с противоположных краев трубопровода (см. рис. 81а), сблизились на расстояние 250...400мкм, произошло однократное статическое разрушение трубопровода с образованием локальных шеек на соответствующих участках его поверхности (см. рис. 81 и 83б).

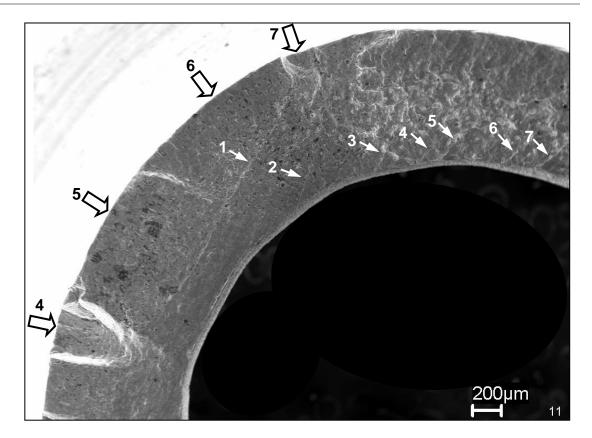
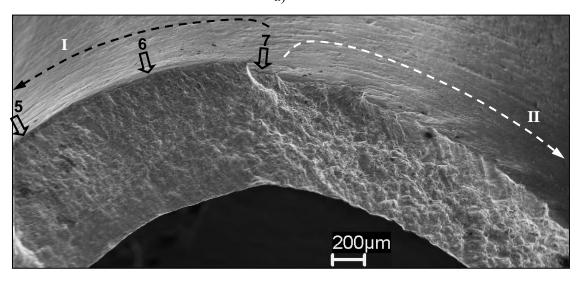
Рис. 82. Область А поверхности разрушения топливного трубопровода (см. рис. 77) с примыкающей к ней наружной поверхностью трубопровода. На рис. 82а полыми стрелками 4...7 отмечены очаги разрушения, белыми стрелками 1...7 показаны усталостные линии, характеризующие последовательные положения фронта трещины.

На рис. 82б: I – зона усталостного разрушения, II – зона повторно-статического разрушения.

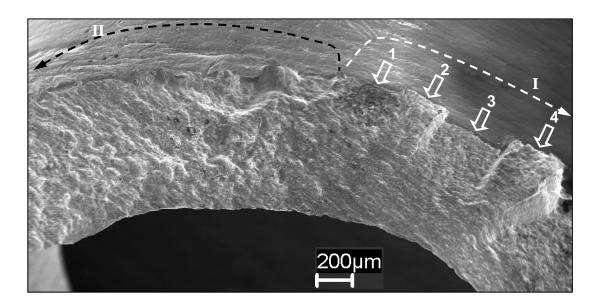
Рис. 83. Области Б (а) и В (б) поверхности разрушения топливного трубопровода (см. рис. 77) с примыкающей к ней наружной поверхностью трубопровода:

Одновременно с трансформацией типа трещин (из поверхностных в сквозные) произошла смена механизма разрушения — от высокоэнергоемкого усталостного, для которого характерна локализация интенсивной пластической деформации у фронта трещин (следствием этой деформации являются усталостные бороздки на поверхности разрушения), к повторно-статическому (см. рис. 81б). Смена механизма разрушения привела к появлению на наружной поверхности трубопровода у кромки излома следов пластической деформации — характерных «утяжек» (контраст между состоянием кромок излома у наружной поверхности трубопровода на этапах усталостного и повторностатического разрушения хорошо виден на рис. 82б и 83а).

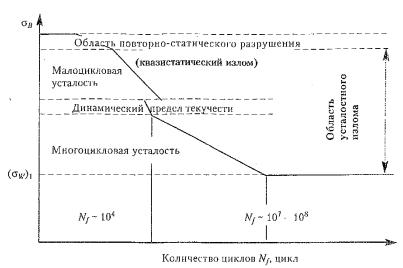
Из результатов расшифровки записей СОК видно, что до момента флюгирования двигателя АИ-24 № Н49312005 на нем в течение как минимум 7-ми минут наблюдались значительные синусоидальные колебания крутящего момента с частотой 2...3 Гц. Это неизбежно должно было приводить к циклическим упругим деформациям оболочечных корпусов двигателя, которые, в свою очередь, должны были воздействовать на трубопровод 24-508-826. В результате за указанные 7 минут трубопровод 24-508-826 мог воспринять не менее 1000 циклов нагружений, отвечающих области малоциклового усталостного разрушения стали типа 10Х18Н9Т (достаточно низкочастотного с высоким максимальным напряжением и большим размахом последних). Такого числа подобных циклов нагружения вполне достаточно для реализации разрушения трубопровода 24-508-826.

Диаграмма циклического разрушения материалов.

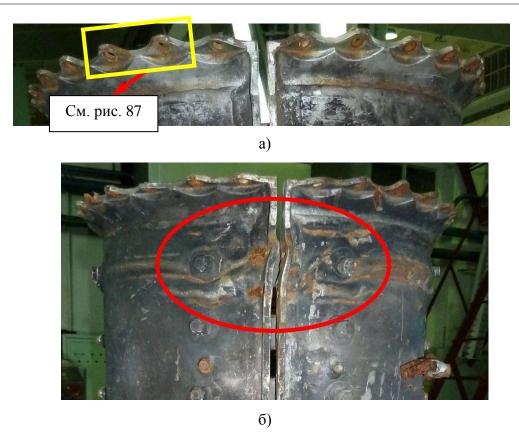
Разрушение деталей стыка фланцев лобового картера и компрессора двигателя произошло преимущественно в результате разрушения шпилек крепления, которое также сопровождалось деформацией передних фланцев корпусов компрессора (рис. 85). По двум шпилькам разъединение стыка произошло в результате разрушения проушин переднего фланца корпуса компрессора. Разрушение шпилек и проушин фланца имеют статический характер и произошли в результате приложения нагрузки, превышающей их прочность. Ведущий вал-рессора привода редуктора деформирован (изогнут). Внутренний корпус ВНА поврежден в результате касания ротора компрессора.

Рис. 86. Деформация переднего фланца корпуса компрессора вперед по полету (а – верхняя часть, б – нижняя часть). На продольных фланцах нижней части корпуса деформация от потери устойчивости при сжатии (указана овалом).

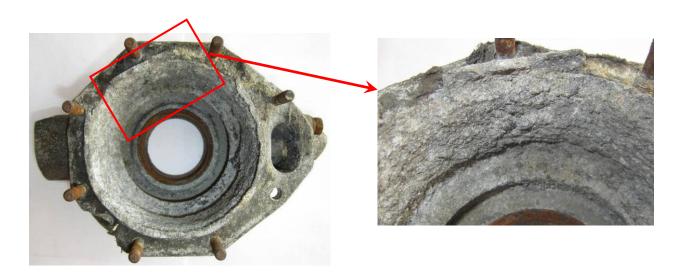
Вся внутренняя поверхность корпуса суфлера, изготовленная из магниевого сплава МЛ5, покрыта слоем мелкодисперсных, спекшихся между собой частиц постороннего (для корпуса) металла с белесым оттенком (рис. 91). Наибольшие отложения посторонних частиц наблюдаются в зоне вращения крыльчатки ротора. В каналах подвода воздушномасляной эмульсии и отвода очищенного воздуха также имеются аналогичные отложения.

Канал слива отделенного масла практически полностью закупорен натекшим сюда в расплавленном состоянии и застывшем здесь посторонним металлом.

Рис. 91. Вид корпуса центробежного суфлера ЦС-24 и его внутренней поверхности в зоне расположения крыльчатки

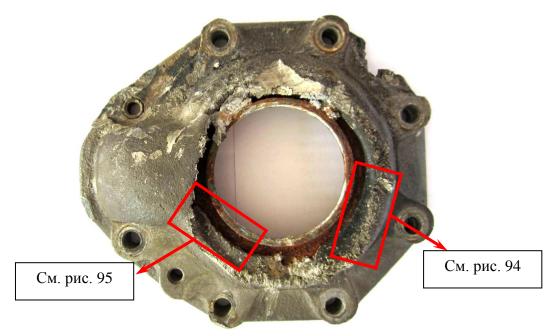
Крышка суфлера, изготовленная из алюминиевого сплава АЛ5, в верхней части имеет разрушение стенки, образующей полость для выхода очищенного воздуха (рис. 93). Отделившиеся объемы материала стенки отсутствуют. Изломы стенки окислены и покрыты нагаром (рис. 94), что указывает на ее разрушение в полете, а не в момент удара самолета о воду. На неповрежденных участках излом имеет преимущественно дендритную структуру (рис. 95). Материал крышки имеет множественные растрескивания (см. рис. 95) — наиболее интенсивные с внутренней стороны у излома и постепенно убывающие по мере удаления от него. Такие внешние особенности разрушения стенки

отвечают разрушению алюминиевого сплава при его сильном разогреве до температур, близких к температуре плавления.

Рис. 93. Вид крышки суфлера.

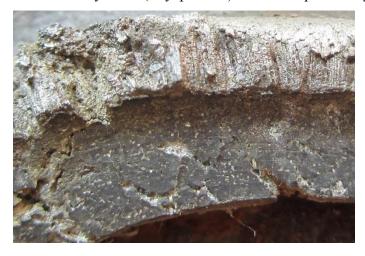
Рис. 95. Дендритная структура излома и растрескивания и оплавления материала стенки воздушной (внутренней) полости крышки.

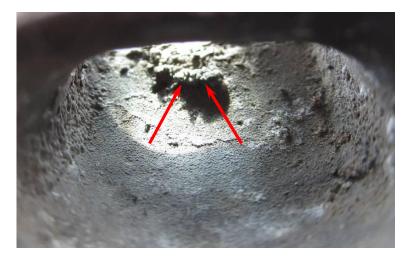
В канале отвода очищенного воздуха имеются застывшие капли расплавленного металла (рис. 96).

Рис. 96. Вид застывших частиц расплавленного металла в канале отвода очищенного воздуха в крышке суфлера (вид против потока воздуха).

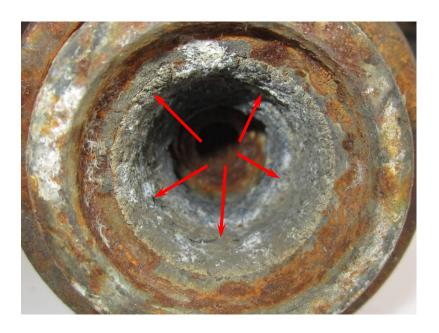
В верхней части внутренней полости вала также имеются отложения постороннего материала. Количество отложений уменьшается от прорезей для выхода воздуха и дальше по направлению движения воздуха (рис. 98). Нижняя часть вала, где должен был скопиться материал отсутствующей части крышки в случае ее расплавления при подводе тепла снаружи, чистая. Нижний подшипник ротора проворачивается от руки только на угол 10-15°. У лабиринтных уплотнений отсутствуют уплотнительные кольца.

Рис. 98. Вид налипания постороннего металла во внутренней полости вала (канал выхода очищенного воздуха).

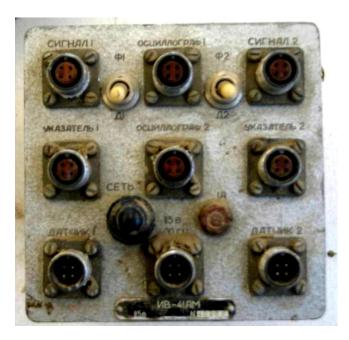
Рис. 99. Вид блока ИВ-41AM № 40856 со стороны штепсельных разъемов в состоянии поступления на исследование

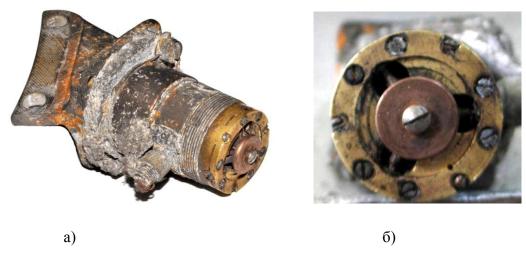
Рис. 100. Виды с двух сторон датчика вибрации MB-25Г № 45599 в состоянии поступления на исследование.

На поверхности корпуса датчика имеются продукты горения в виде налета копоти и наплыв расплавленного металла белого цвета (предположительно алюминия), указывающие на нахождение изделия в зоне пожара (см. рис. 100а). Расплавленный металл белого цвета, наиболее вероятно, является остатком крышки корпуса датчика. Шток датчика заклинен. Электросоединитель датчика с электрожгутом на исследование не поступил. Механических повреждений в виде вмятин или грубых задиров материала на внешней поверхности корпуса датчика нет.

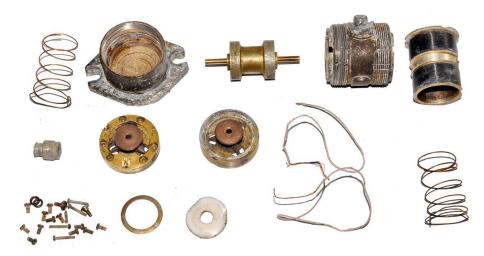
В процессе разборки датчика из внутренней полости корпуса извлечено значительное количество грязи в виде мелкодисперсной сухой смеси. После удаления грязи магнит датчика начал свободно перемещаться во внутренней полости. Магнит фиксируется в среднем положении под действием центрирующих пружин, что свидетельствует об исправности механической части датчика.

Изоляция индукционной катушки датчика обгорела и спеклась под действием высокой температуры. Электропровода, соединяющие обмотку катушки с электросоединителем датчика, отпаялись от обмотки. Возвратные пружины сохранили упругость, механических повреждений на них не обнаружено.

Рис. 102. Внешний вид датчика МВ-25Г № 45599 после разборки.

На поверхности магнита следов заклинивания в виде забоин нет. Оба подшипника вращаются без заеданий, разрушений не имеют. На элементах конструкции датчика во внутренней полости следов износа нет.

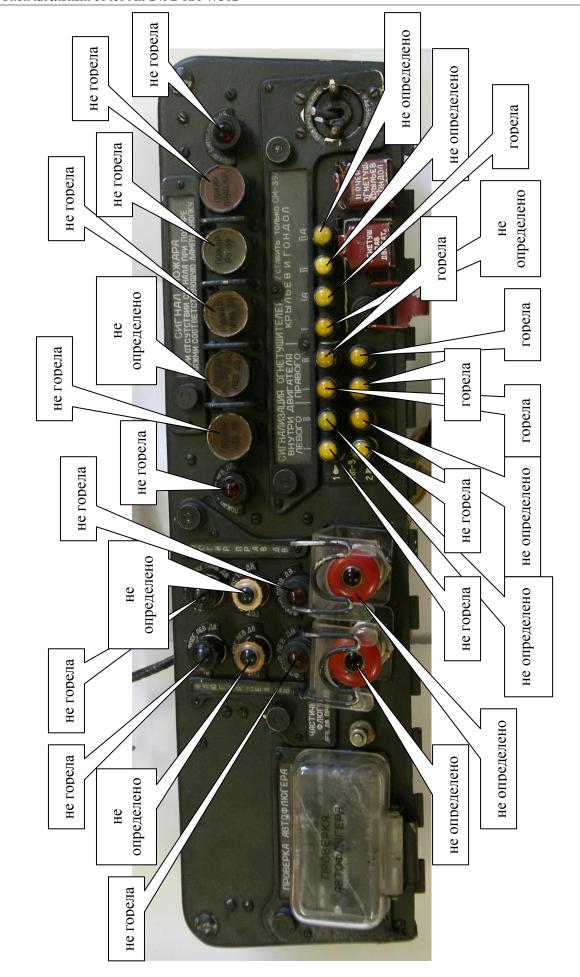
Рис. 105. Электрощиток флюгирования и пожаротушения

В результате оптико-визуального исследования нитей накаливания ламп, находящихся на щитке флюгирования и пожаротушения, установлено (рис. 105):

- лампы светосигнализаторов: «ПОЖАР ВНУТР. ЛЕВ. ДВ», «ПОЖАР ЛЕВ. КР», «ПОЖАР ПРАВ. ДВ», «ПОЖАР РУ-19», «ПОЖАР ПРАВ. КР», «ПОЖАР ВНУТР. ПРАВ. ДВ.», «СИГНАЛИЗАЦИЯ ОГНЕТУШИТЕЛЕЙ ВНУТРИ ЛЕВОГО ДВИГАТЕЛЯ 1 І», «СИГНАЛИЗАЦИЯ ОГНЕТУШИТЕЛЕЙ ВНУТРИ ЛЕВОГО ДВИГАТЕЛЯ 2 І» имеют признаки обесточенного состояния в момент воздействия на них ударной нагрузки (не горели);
- лампы светосигнализаторов: «СИГНАЛИЗАЦИЯ ОГНЕТУШИТЕЛЕЙ ВНУТРИ ПРАВОГО ДВИГАТЕЛЯ 1, 2 I», «СИГНАЛИЗАЦИЯ ОГНЕТУШИТЕЛЕЙ ВНУТРИ ПРАВОГО ДВИГАТЕЛЯ 1, 2 II», «СИГНАЛИЗАЦИЯ ОГНЕТУШИТЕЛЕЙ КРЫЛЬЕВ И ГОНДОЛ I А», имеют признаки включенного состояния при воздействии на них ударных нагрузок (горели).

Включенное состояние ламп светосигнализаторов «СИГНАЛИЗАЦИЯ ОГНЕТУШИТЕЛЕЙ ВНУТРИ ПРАВОГО ДВИГАТЕЛЯ 1, 2 I», «СИГНАЛИЗАЦИЯ ОГНЕТУШИТЕЛЕЙ ВНУТРИ ПРАВОГО ДВИГАТЕЛЯ 1, 2 II», в момент воздействия на них ударной нагрузки, свидетельствует о штатном функционировании канала контроля правого двигателя системы ССП-7 и исправности накальных нитей пиропатронов ПП-3 огнетушителей УБШ2-1, установленных в мотогондоле правого двигателя.
