INFORME FINAL

EXPEDIENTE 036/2010

ACCIDENTE AÉREO

MODELO ATR42-320

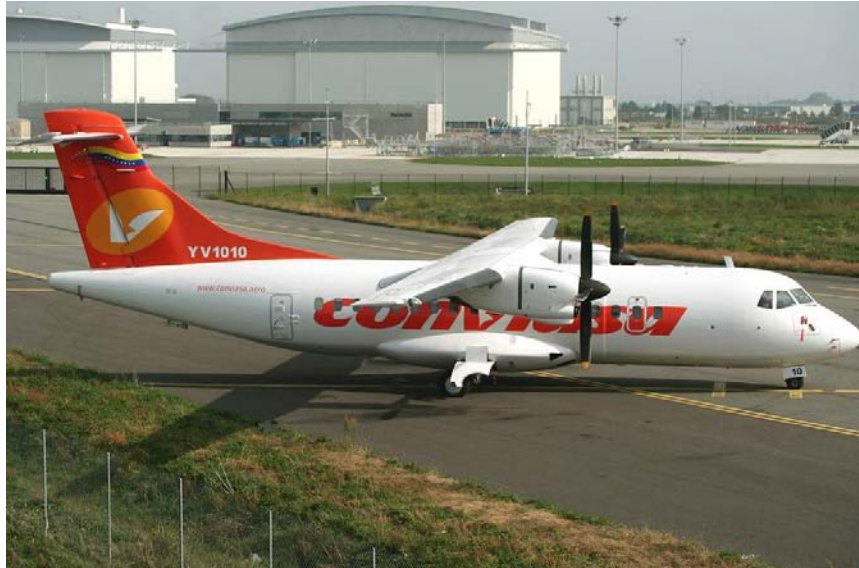
Imagen 5 Aeronave ATR 42-320, matrícula YV1010 de la aerolínea CONVIASA.

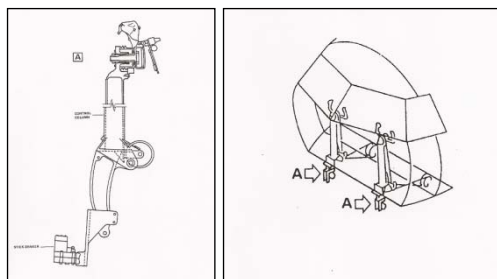
Una advertencia primaria que comprende: una alerta auditiva (aural) tipo “grillo” activada cuando el margen entre el ángulo de ataque y el ángulo de pérdida es demasiado pequeño, y una advertencia del “sacudidor” (Imagen 11) de la columna de control (stick shaker) activada de manera simultánea con la alerta auditiva, con la finalidad de advertir al piloto una condición de vuelo indeseable.

Imagen 11 Sacudidor de la columna de control.

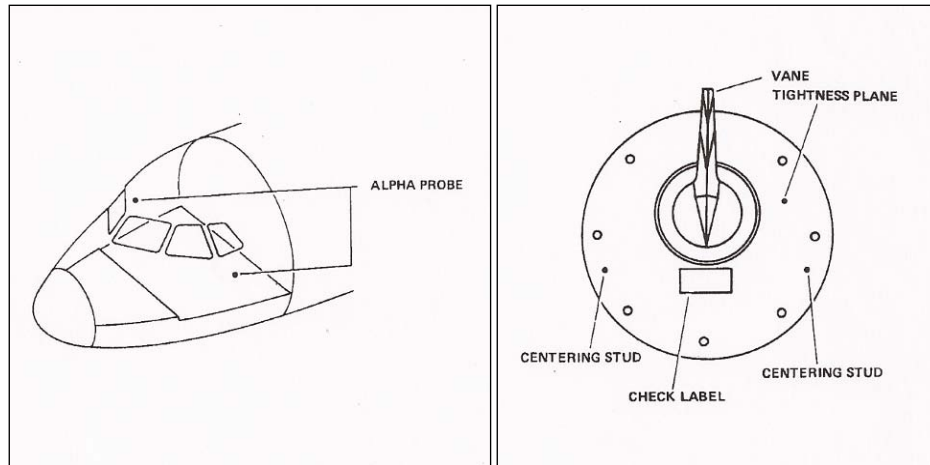
Imagen 12 Probetas alfa.

Además de la elaboración de las señales de control de la advertencia, el computador asegura la comparación entre las dos probetas alfa. Una señal de falla es transmitida si se detecta una diferencia entre las probetas que exceda cuatro (4) grados, lo cual es un caso de operación incorrecta de las mismas.

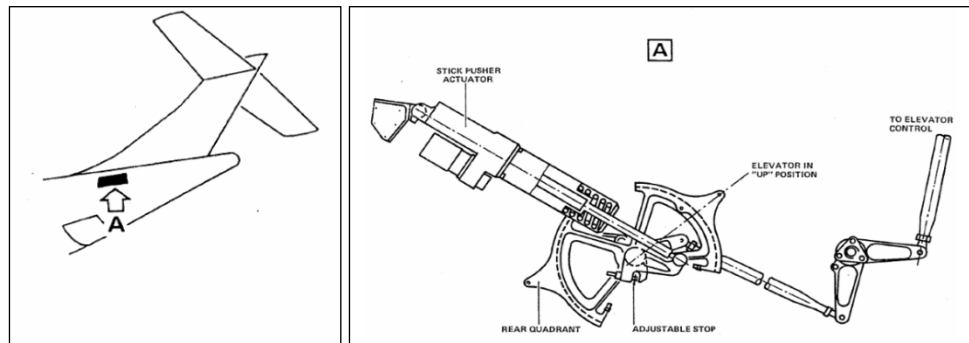
El actuador del stick pusher se mueve hacia el final de recorrido e impulsa por medio de su resorte una polea la cual empuja la conexión del control del elevador en la dirección de nariz abajo (ver imagen 13). Cuando el actuador comienza a retraerse, un microinterruptor se cierra y las dos luces de “STICK PUSHER” se encienden en el (panel de instrumentos de la cabina de mando de la tripulación de vuelo).

Imagen 13 Mecanismo del Stick Pusher.

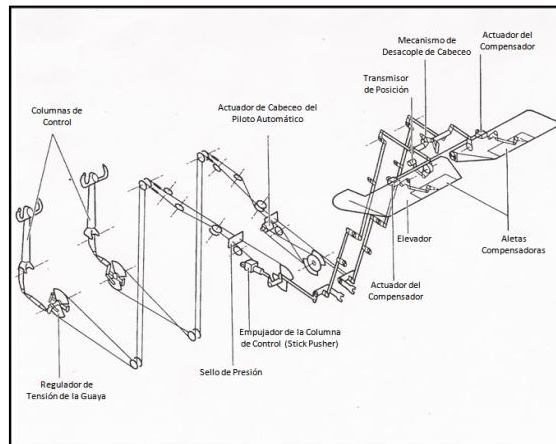
Los comandos del capitán y del primer oficial están unidos a través de un mecanismo de desacople de cabeceo (Pitch Uncoupling Mechanism), localizado en el estabilizador horizontal. (imagen 15)

Imagen 15 Representación esquematizada del elevador y sus componentes mecánicos.

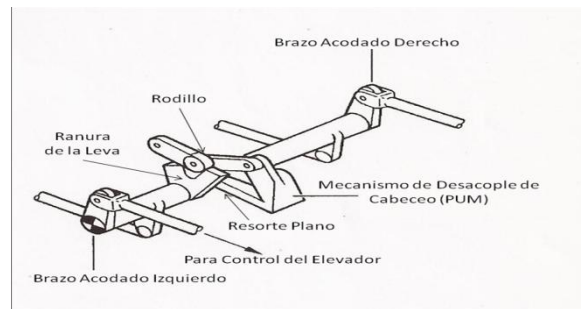
El Mecanismo de Desacople de Cabeceo (Pitch Uncoupling Mechanism: PUM) está instalado en el medio de los últimos brazos acodados de control de los elevadores.(imagen 16)

Imagen 16 Representación grafica del PUM .

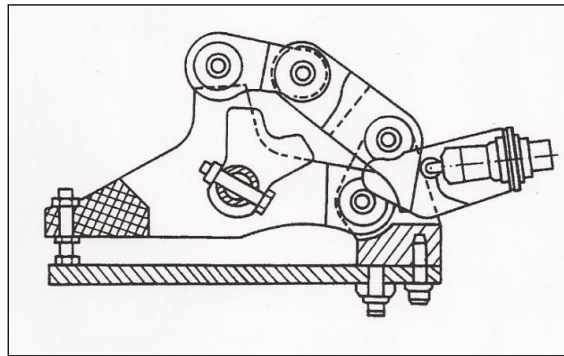
Si la rotación de un eje es opuesto al otro, encontrándose fuera de los límites establecidos, el rodillo es forzado a salir de la ranura de la leva, se comprime el resorte plano y se desacoplan los dos ejes.

Imagen 18 PUM desacoplado.

En lo que respecta a la activación del mecanismo de desacople de cabeceo (PUM), denominada Pitch Disconnect, esto originó la situación de tener en vuelo los dos elevadores desconectados; es decir, cada piloto podía mover solamente un elevador (el de su respectiva posición de vuelo). De esta manera, el Capitán solo podía contrarrestar la actitud de vuelo inducida, no con los dos elevadores del avión sino con un solo elevador, el elevador izquierdo. Para mover ambos elevadores, el piloto tenía que coordinar bien con el copiloto, tanto el momento en que se iba a aplicar fuerza sobre los elevadores, como el recorrido de ambas columnas de control de forma similar. Esta situación se complicó debido a que el piloto tuvo que estar "luchando" o contrarrestando la fuerza creada por esta situación que inducía al avión a una actitud constante de descenso.

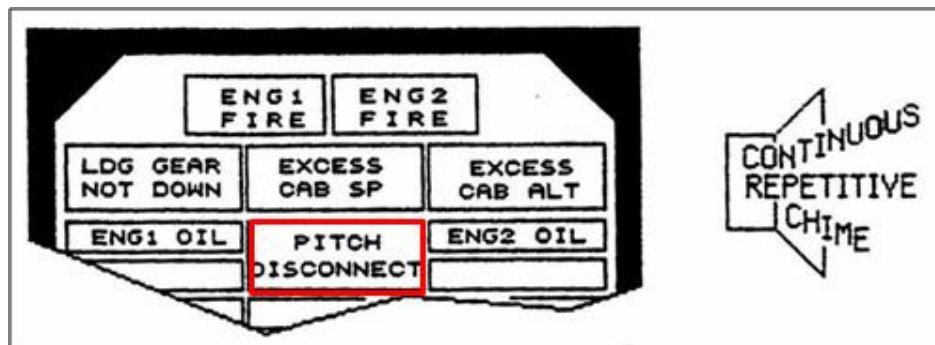
- Iluminación de una luz roja de advertencia maestra.
- Iluminación de una luz roja de advertencia de "PITCH DISCONNECT" en el panel de alerta de la tripulación.
- Activación de una señal auditiva "Chime" repetitiva.

Imagen 19 Representación de las advertencias ocurridas ante un desacople del PUM .
