报告编号：AIIR (DB-1808031)

民用航空器不安全事件调查报告

2018年8月3日黑龙江鲲鹏通用航空有限
公司Y5B (D) /B-50AA飞机飞行事故

民航东北地区管理局

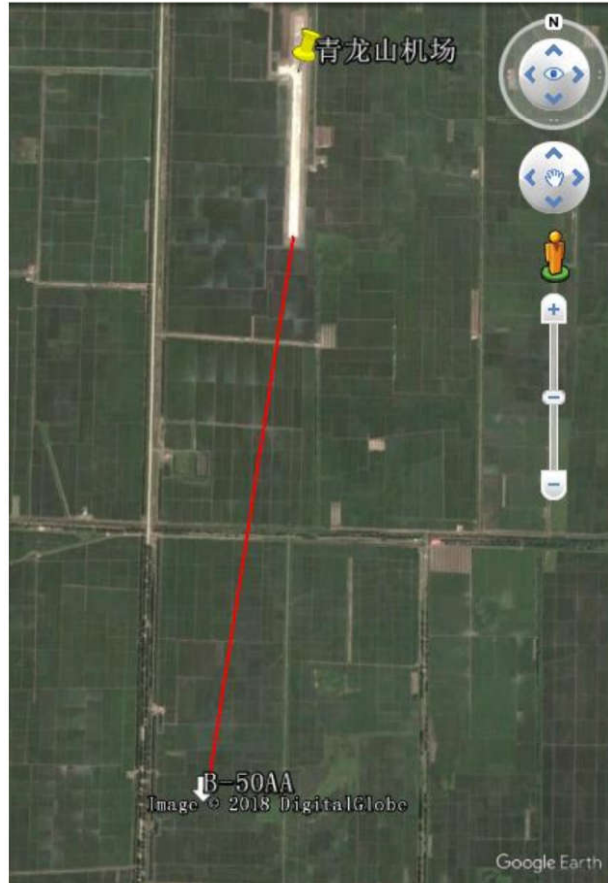
9:33，机组开始第11架次作业。起飞时，地面观察起飞姿态正常。机长操纵飞机起飞后爬升高度到10米左右感觉发动机功率不足，越过第一树带之后，听到发动机有“放炮”的声音，螺旋桨转动变慢。机长感觉发动机动力不足，不能保持高度，操纵飞机迫降，坠落于青龙山机场跑道中心方位184°、约2公里处的水田中，坠机地点坐标为N47°40'14" E133°02'20"。
