МЕЖГОСУДАРСТВЕННЫЙ АВИАЦИОННЫЙ КОМИТЕТ
КОМИССИЯ ПО РАССЛЕДОВАНИЮ АВИАЦИОННЫХ ПРОИСШЕСТВИЙ
ОКОНЧАТЕЛЬНЫЙ ОТЧЕТ
ПО РАССЛЕДОВАНИЮ АВИАЦИОННОГО ПРОИСШЕСТВИЯ

Вид авиационного происшествия	Катастрофа
Тип воздушного судна	Самолет, Як-42Д
Государственный регистрационный опознавательный знак	РА-42434, Российская Федерация
Владелец	Российская Федерация
Эксплуатант	ЗАО "Авиационная компания "ЯК СЕРВИС"
Место происшествия	На удалении около 1000 метров и боковом уклонении около 130 метров от выходного торца ВПП-23 аэродрома Ярославль (Туношна), координаты: N 57°32.982' и E 040°07.284'
Дата и время	07.09.2011, 12:00 UTC (16:00 местного времени), день

07 сентября 2011 года, в 12:00 UTC¹ (16:00 местного времени), днем, в визуальных метеоусловиях, в процессе выполнения взлета с ВПП 23 аэродрома Ярославль (Туношна), произошло выкатывание самолета Як-42Д RA-42434 за пределы ВПП на большой скорости. Отрыв самолета от земли произошел на удалении около 450 метров за выходным торцом ВПП 23. Сразу после отрыва от земли самолет столкнулся с антенной системой КРМ и контейнером КРМ. Через 120 м произошло приземление самолета с левым креном, практически по продолженной оси ВПП. В ходе последующего движения

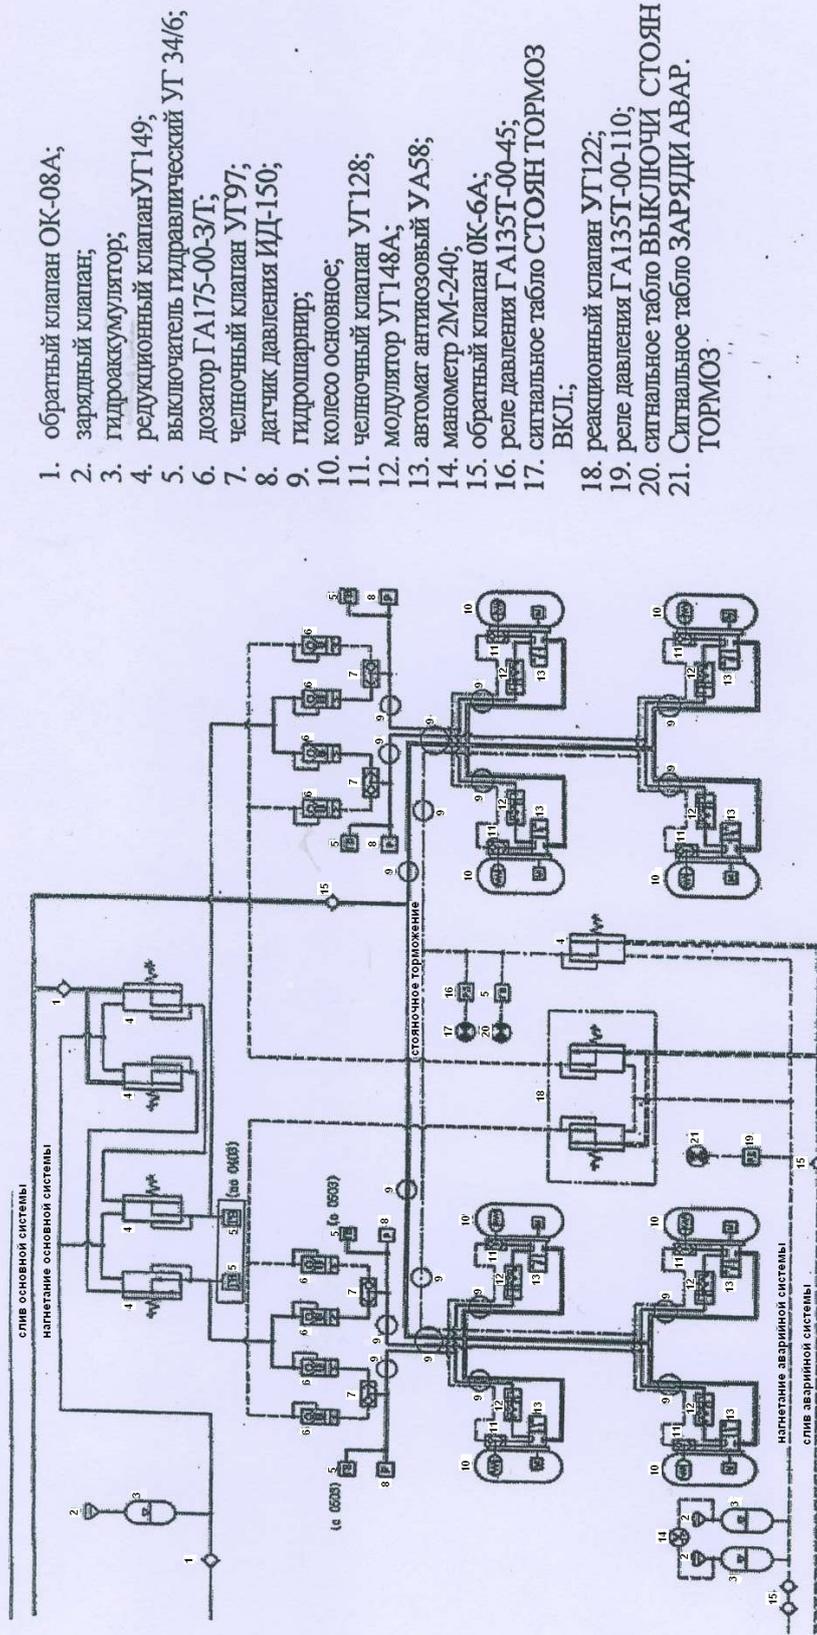
Рисунок 2

Самопроизвольное торможение всех колес основных опор шасси от основной гидросистемы может произойти при практически одновременном (на этапе от начала разбега до начала торможения) проявлении двух независимых механических отказов: разрушения кромки золотника одного из 4-х редукционных клапанов (УГ149, поз.4 на Рисунке 2) системы торможения основных опор шасси от основной гидросистемы и заклинивания обратного клапана сливной магистрали основной гидросистемы в закрытом положении (поз. 1 на Рисунке 2).

Аналогично, самопроизвольное торможение всех колес основных опор шасси от аварийной гидросистемы может произойти при практически одновременном (на этапе от начала разбега до начала торможения) проявлении двух независимых механических отказов: разрушения кромки золотника редукционных клапанов (УГ122, поз. 18 на Рисунке 2) и заклинивания обратного клапана сливной магистрали аварийной гидросистемы в закрытом положении (поз. 15 на Рисунке 2).

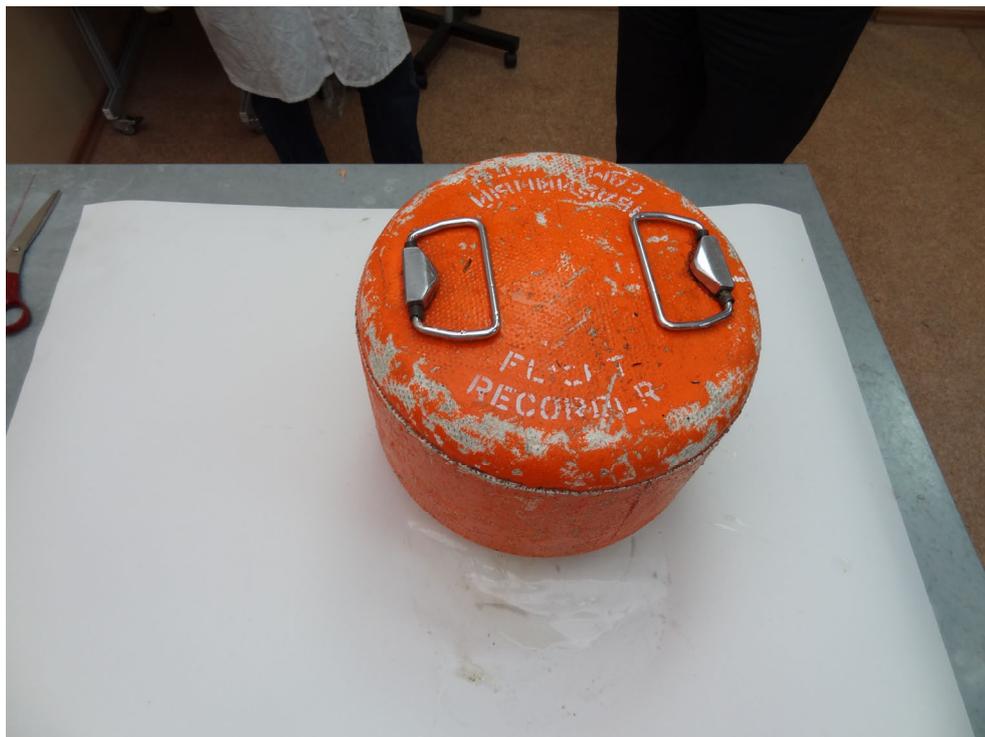
осмотра блока было установлено, что контейнер не поврежден, винт крышки замка контейнера закрыт (Рисунок 4).

Рисунок 4. Внешний вид защищенного блока 70А-10М № 264018

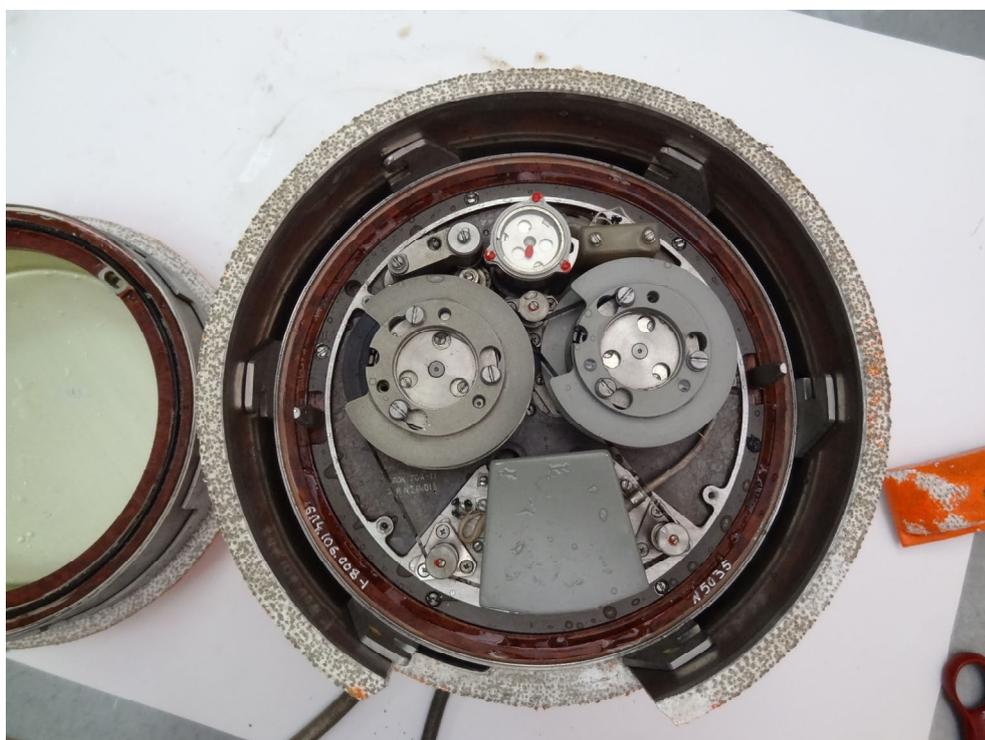
Вскрытие контейнера показало, что носитель информации находится на кассетах и не поврежден (Рисунок 5).

Рисунок 5. Внешний вид лентопротяжного механизма блока 70А-11 №264018

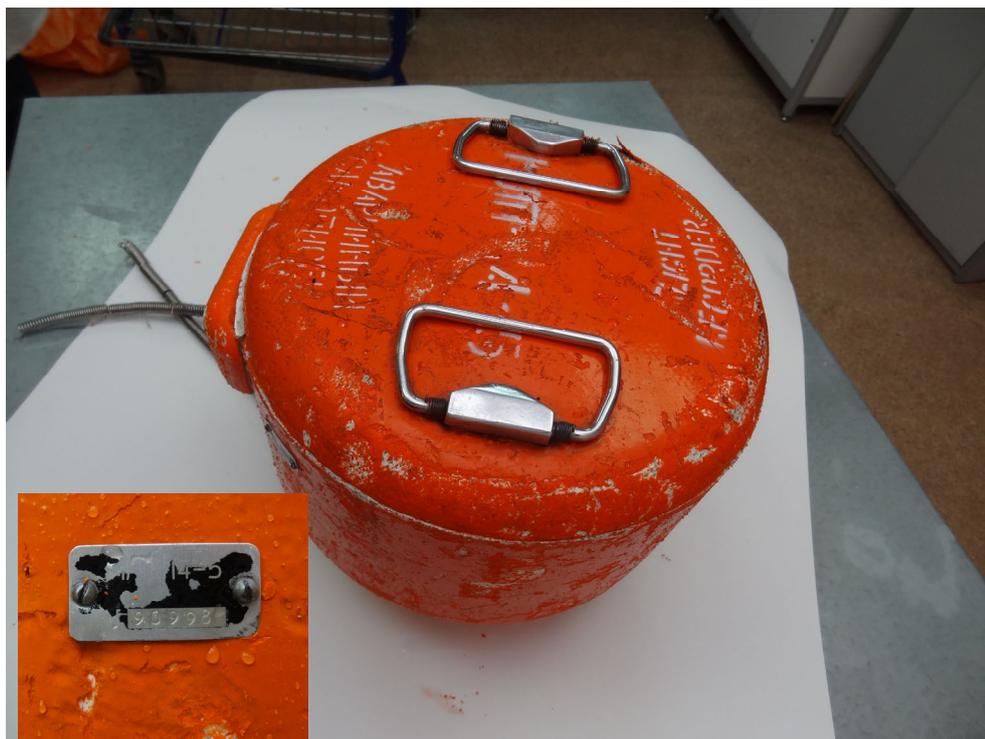
Защищенный бортовой накопитель (лентопротяжный механизм) МЛП-14-5 номер 90998 был изъят с места АП представителями Следственного комитета РФ и передан в Комиссию по расследованию. Корпус регистратора имел незначительные механические повреждения, следов термического воздействия обнаружено не было (Рисунок б).

Рисунок 6. Внешний вид защищенного накопителя информации МЛП-14-5 № 90998

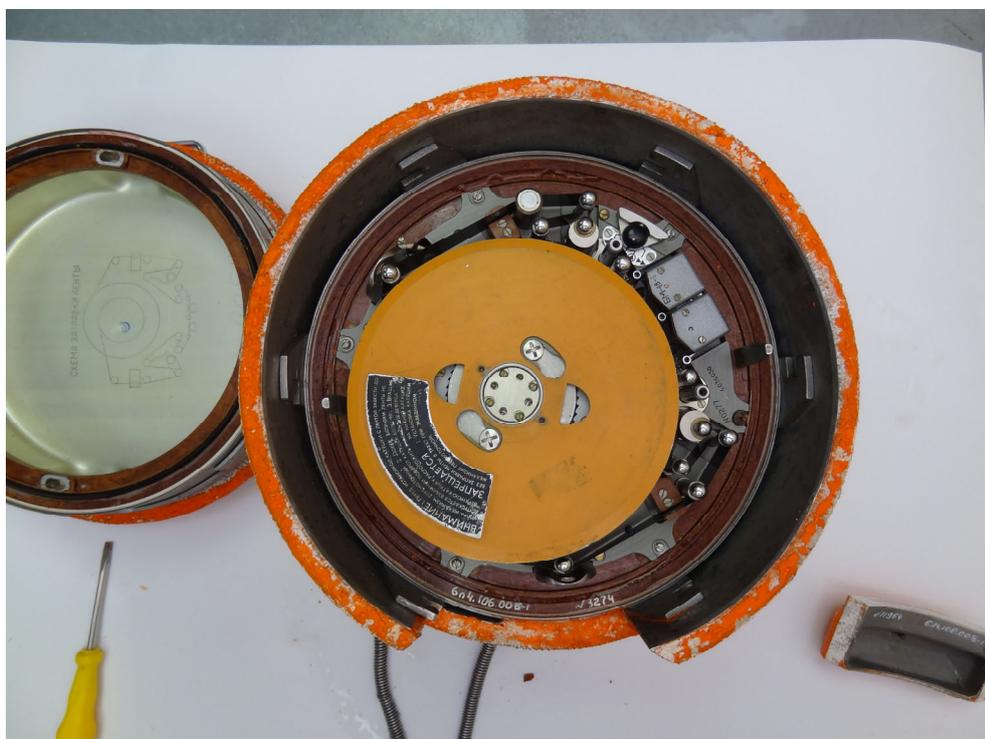
После вскрытия контейнера было установлено, что магнитная лента находится в тракте лентопротяжного механизма согласно схеме заправки (Рисунок 7).

Рисунок 7. Внешний вид лентопротяжного механизма МЛП-14-5

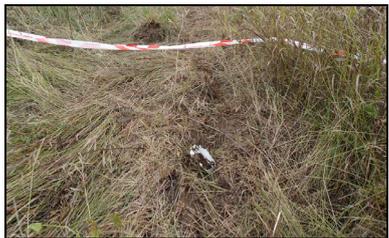
018.	Касание земли левой консолью крыла (след, мелкие фрагменты левой консоли крыла).

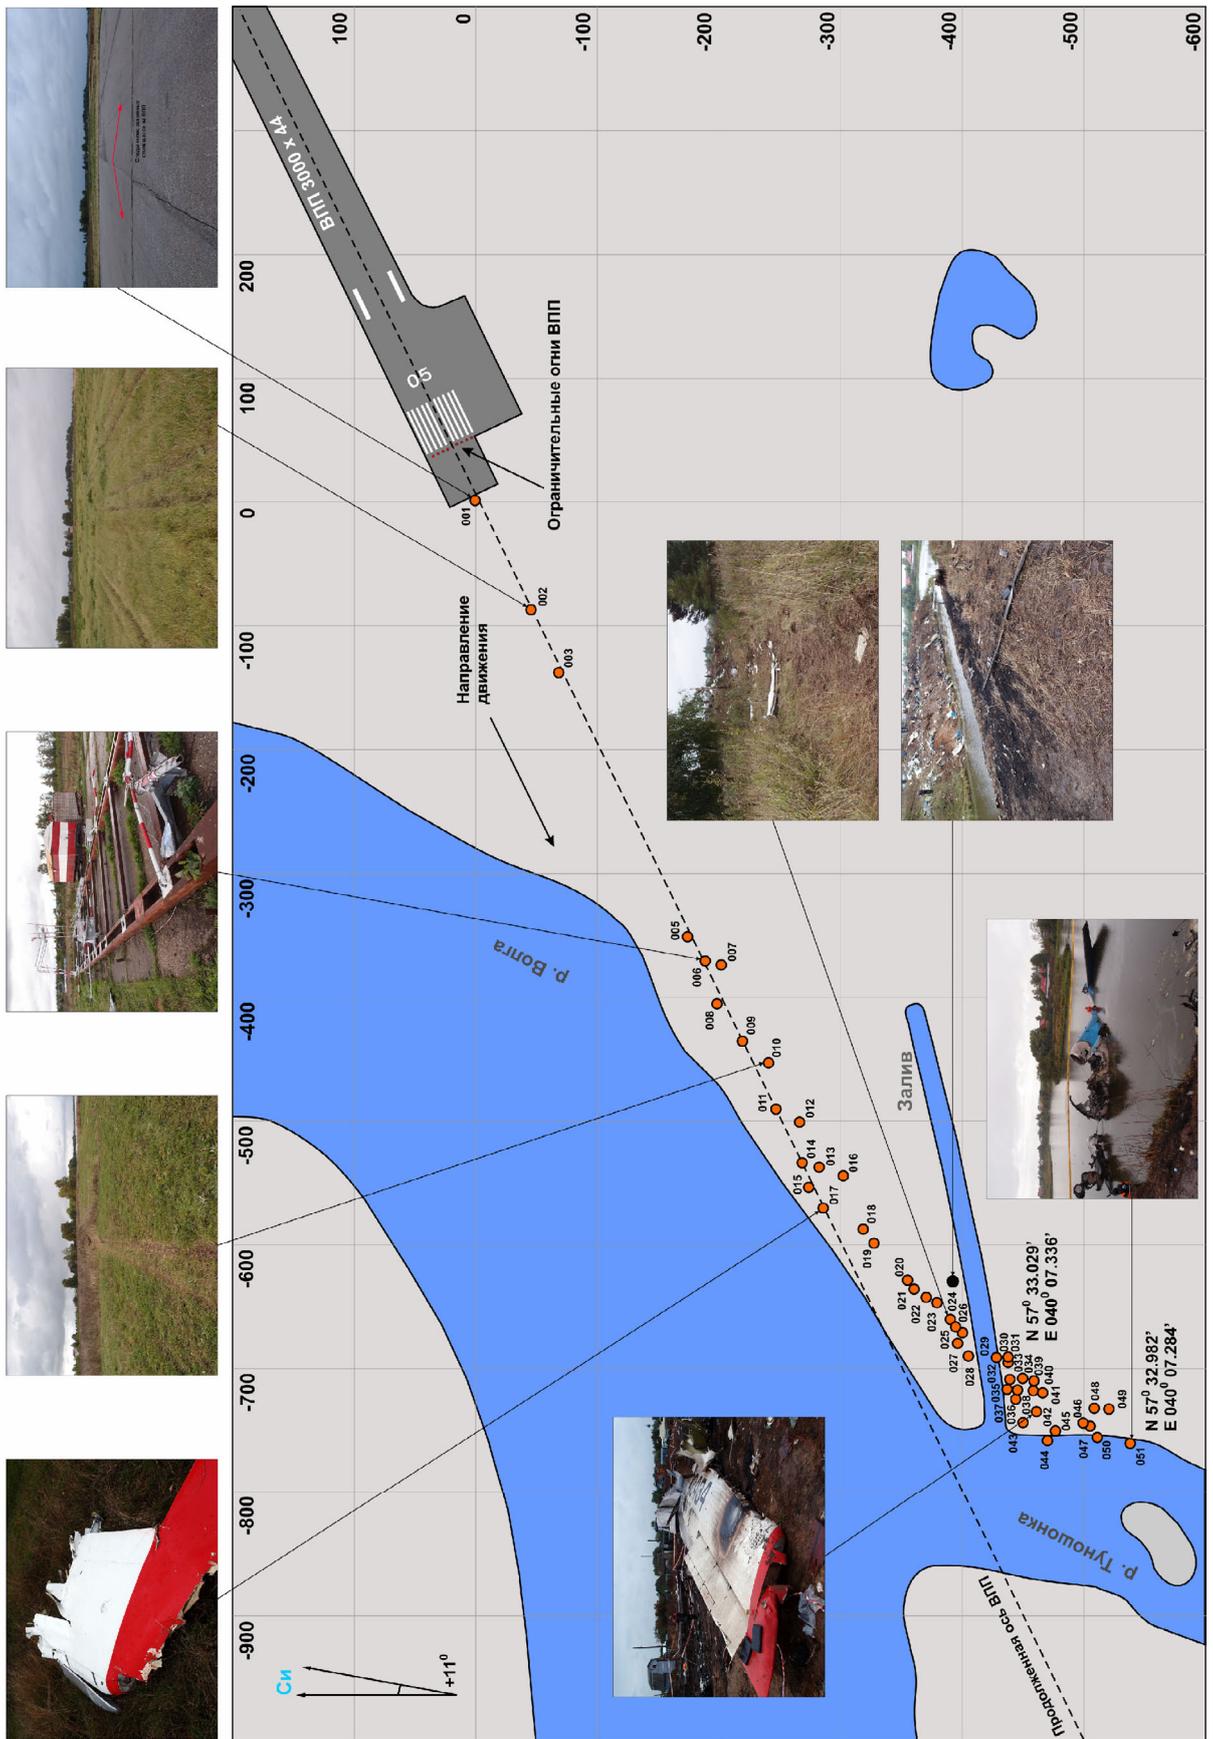
Рисунок 27

Кроки места авиационного происшествия с самолетом Як-42Д RA-42434
в районе аэропорта Туношна (Ярославль) 07.09.2011.

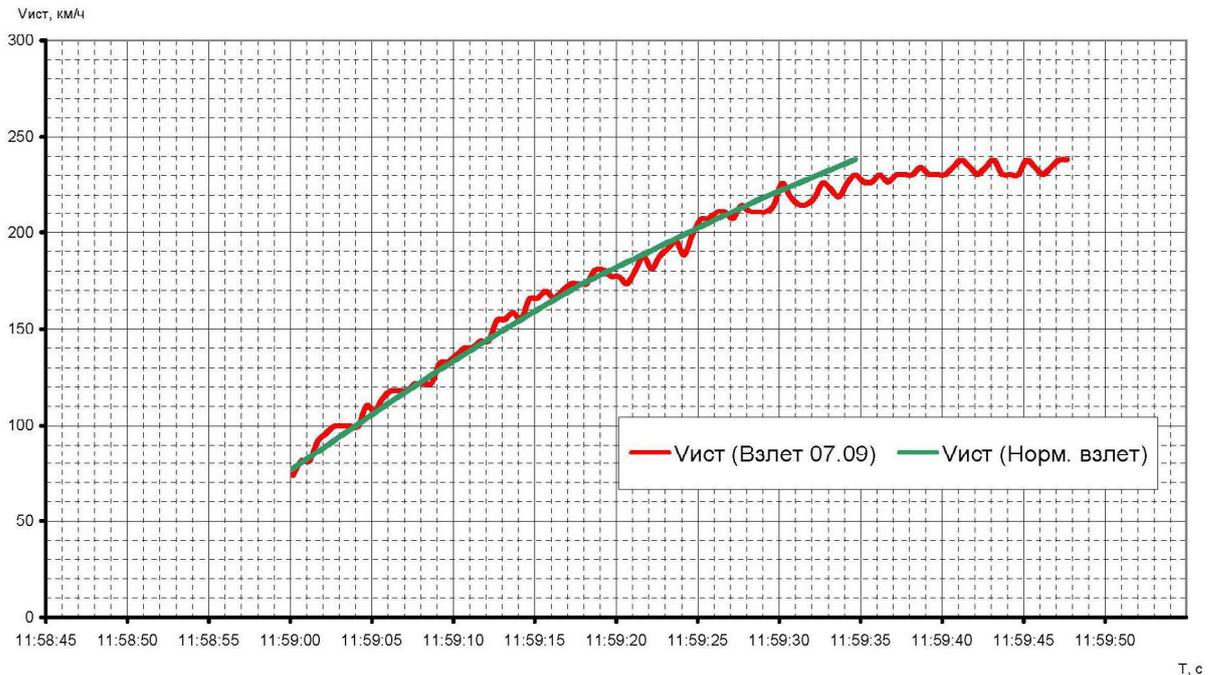
Рисунок 37

результатов показал, что до приборной скорости около 165 км/ч (истинная скорость около 170 км/ч, момент времени по записи МСРП-64 11:59:18 – 11:59:20) зарегистрированная и модельная зависимости истинной скорости движения от времени совпадают. В дальнейшем, темп роста зарегистрированной скорости замедляется, а попытка пилота при $V_{пр}=185-190$ км/ч поднять переднюю стойку безрезультатна, что свидетельствует о воздействии на самолёт возмущающих сил против движения и дополнительного пикирующего момента (Рисунок 37).

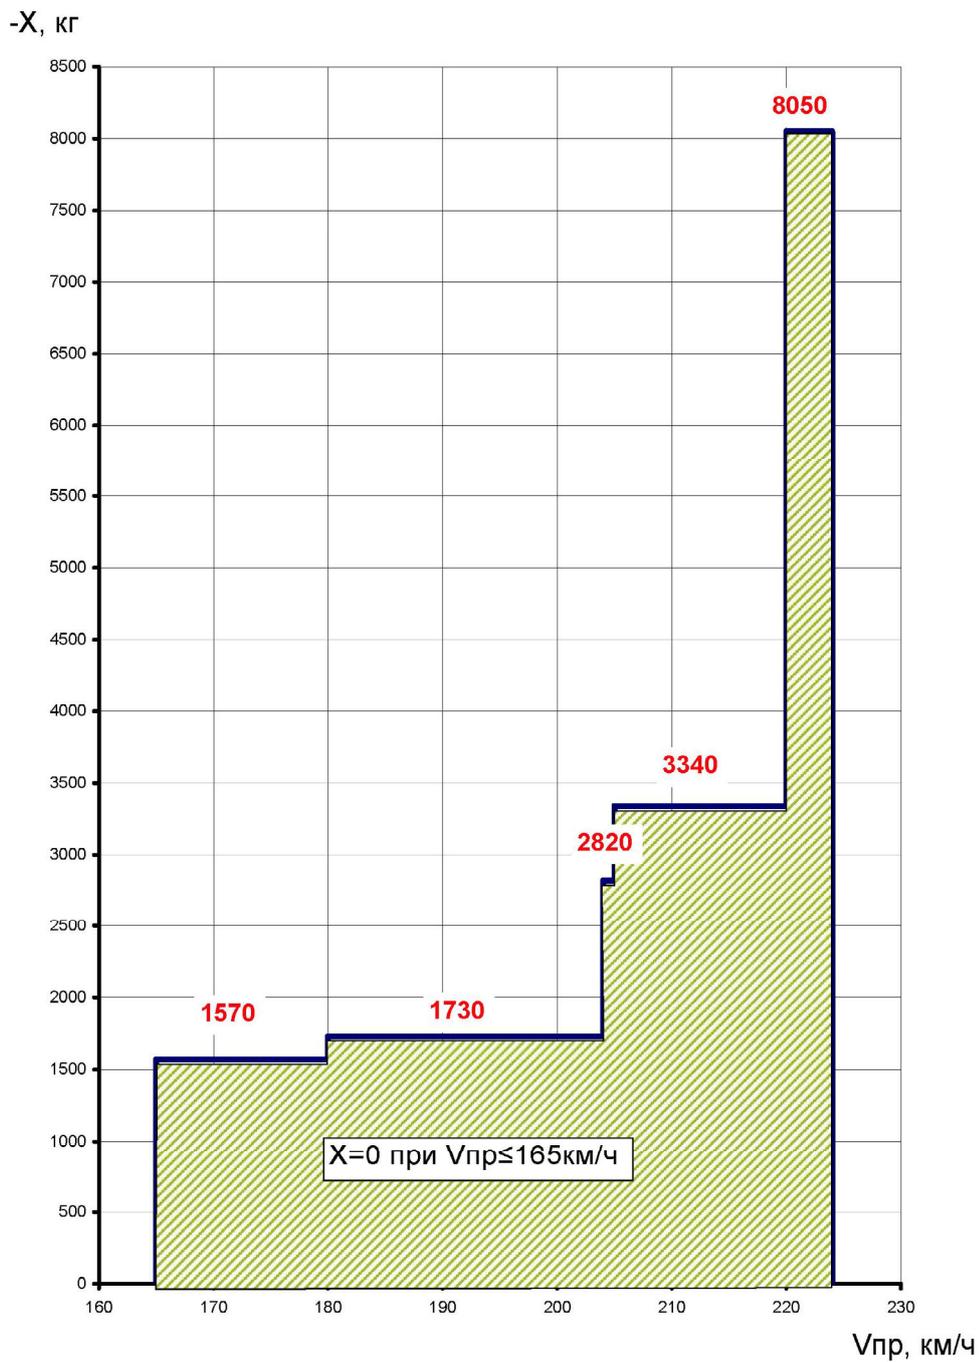
Рисунок 38

Задача оценки зависимостей возмущающих сил и моментов решалась двумя методами: обработкой записей МСРП-64 (по оценкам величины продольного ускорения) и методами идентификации с использованием математической модели. Моделирование осуществлялось на участке движения самолета от появления изменений на записи приборной скорости до схода самолета "с бетона". На основе анализа записи приборной скорости на этапе разбега было выделено 6 диапазонов, внутри которых значения возмущающей (тормозящей) силы были условно приняты постоянными.

Результаты определённых возмущающих сил от скорости представлены на Рисунке 38.

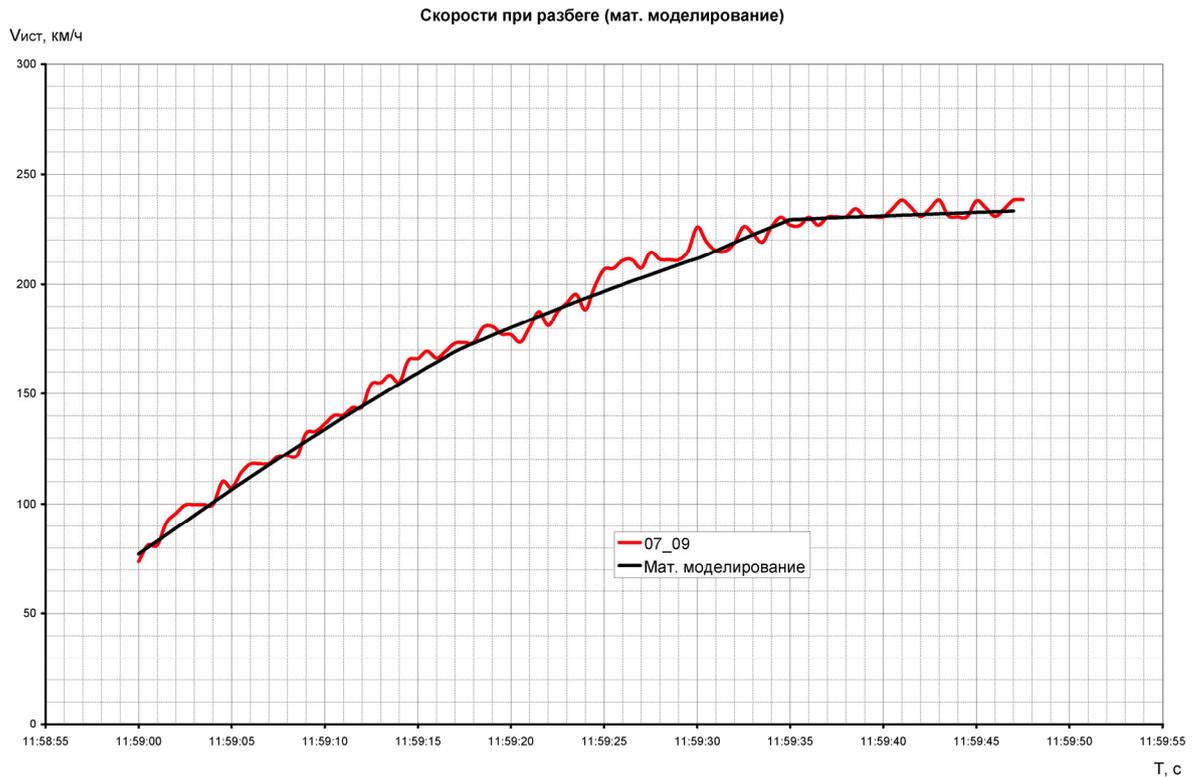
Рисунок 41

Полученная закономерность учтена в математической модели движения самолёта и обеспечила удовлетворительную сходимость результатов моделирования с зарегистрированными данными (Рисунок 41).

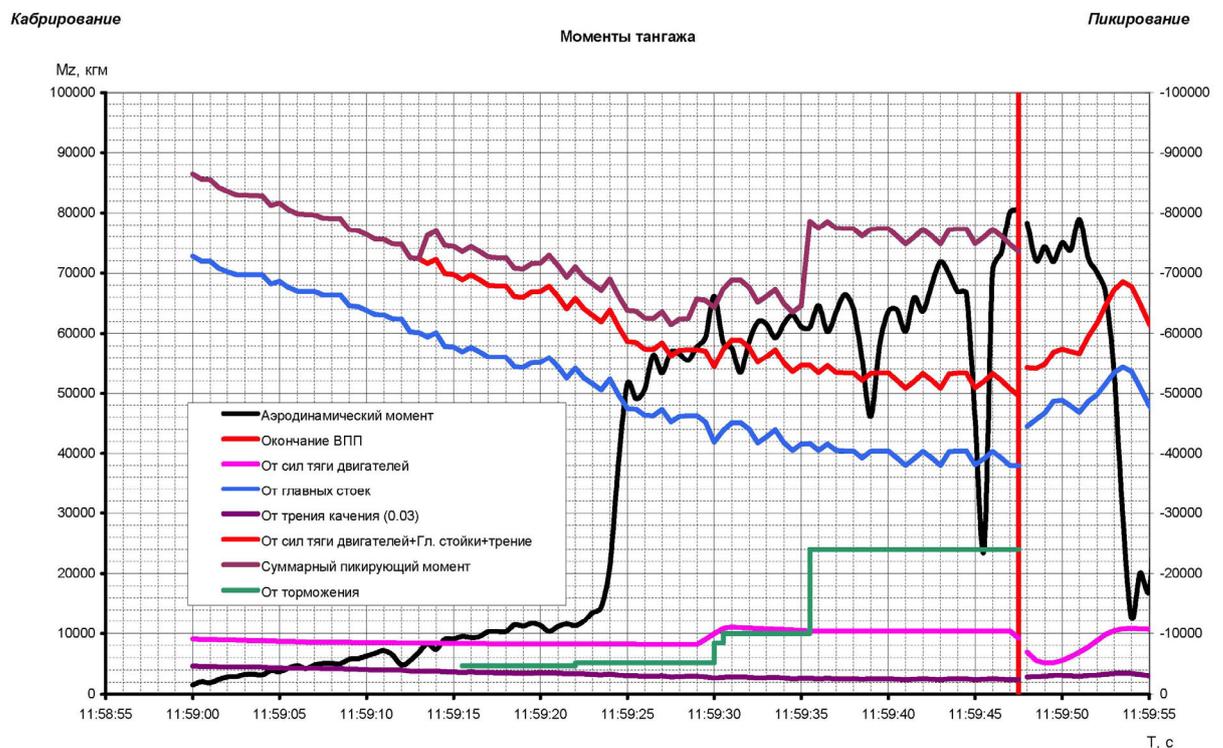
Рисунок 42

В предположении, что возмущающая сила определяется торможением, определены продольные моменты, действовавшие на самолёт при движении по ВПП (Рисунок 42).

Аэродинамический момент – кабрирующий, все остальные составляющие – на пикирование. Суммарный пикирующий момент определён для полностью разгруженной

Причиной, которая не позволила создать взлетный угол тангажа, явился пикирующий момент, создаваемый дополнительной тормозящей силой на основных колесах шасси. Результаты математического моделирования (Рисунок 42), подтвержденные в летном эксперименте, показывают, что имевшейся тормозной силы было достаточно для создания пикирующего момента, не позволяющего поднять переднюю стойку шасси при фактическом положении руля высоты. Результаты "нормального" взлета с выдерживанием аналогичных параметров, выполненного в ходе летного эксперимента, показывают, что даже меньшего отклонения руля высоты ($\sim 7^\circ$) достаточно для создания взлетного угла тангажа, при этом отрыв самолета происходит на скорости около 215 км/ч.

- 2. Необходимо отметить, что вывод двигателей на взлетный режим привел к появлению дополнительного пикирующего момента (Рисунок 42).*

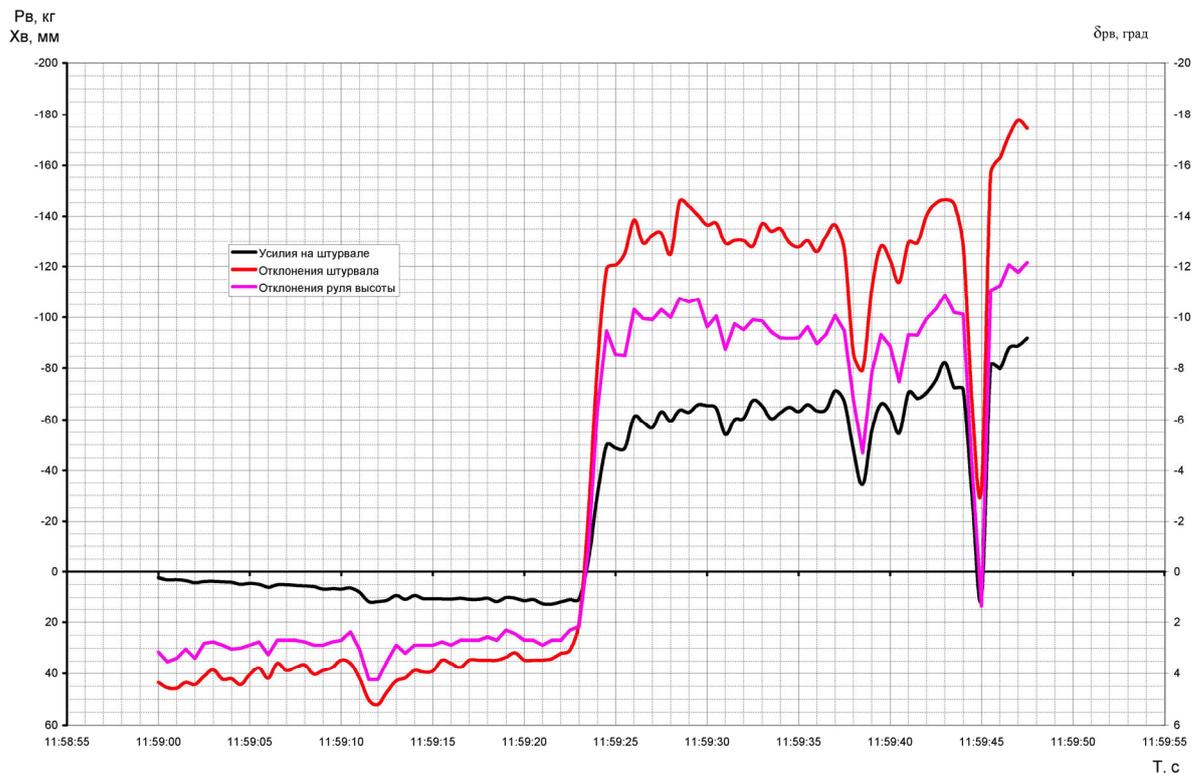
Рисунок 43

При разбеге самолета в аварийном полете зарегистрированные МСРП-64 углы отклонения руля высоты при попытке подъёма передней стойки составляли $\sim 10^\circ$. При этом угол установки стабилизатора соответствовал требованиям РЛЭ. В соответствии с этим возможный уровень усилий на штурвале при попытке подъема носового колеса мог составлять ~ 60 кгс (Рисунок 43), с последующим ростом (по мере увеличения скорости и шарнирного момента) до величин более 70 кгс.

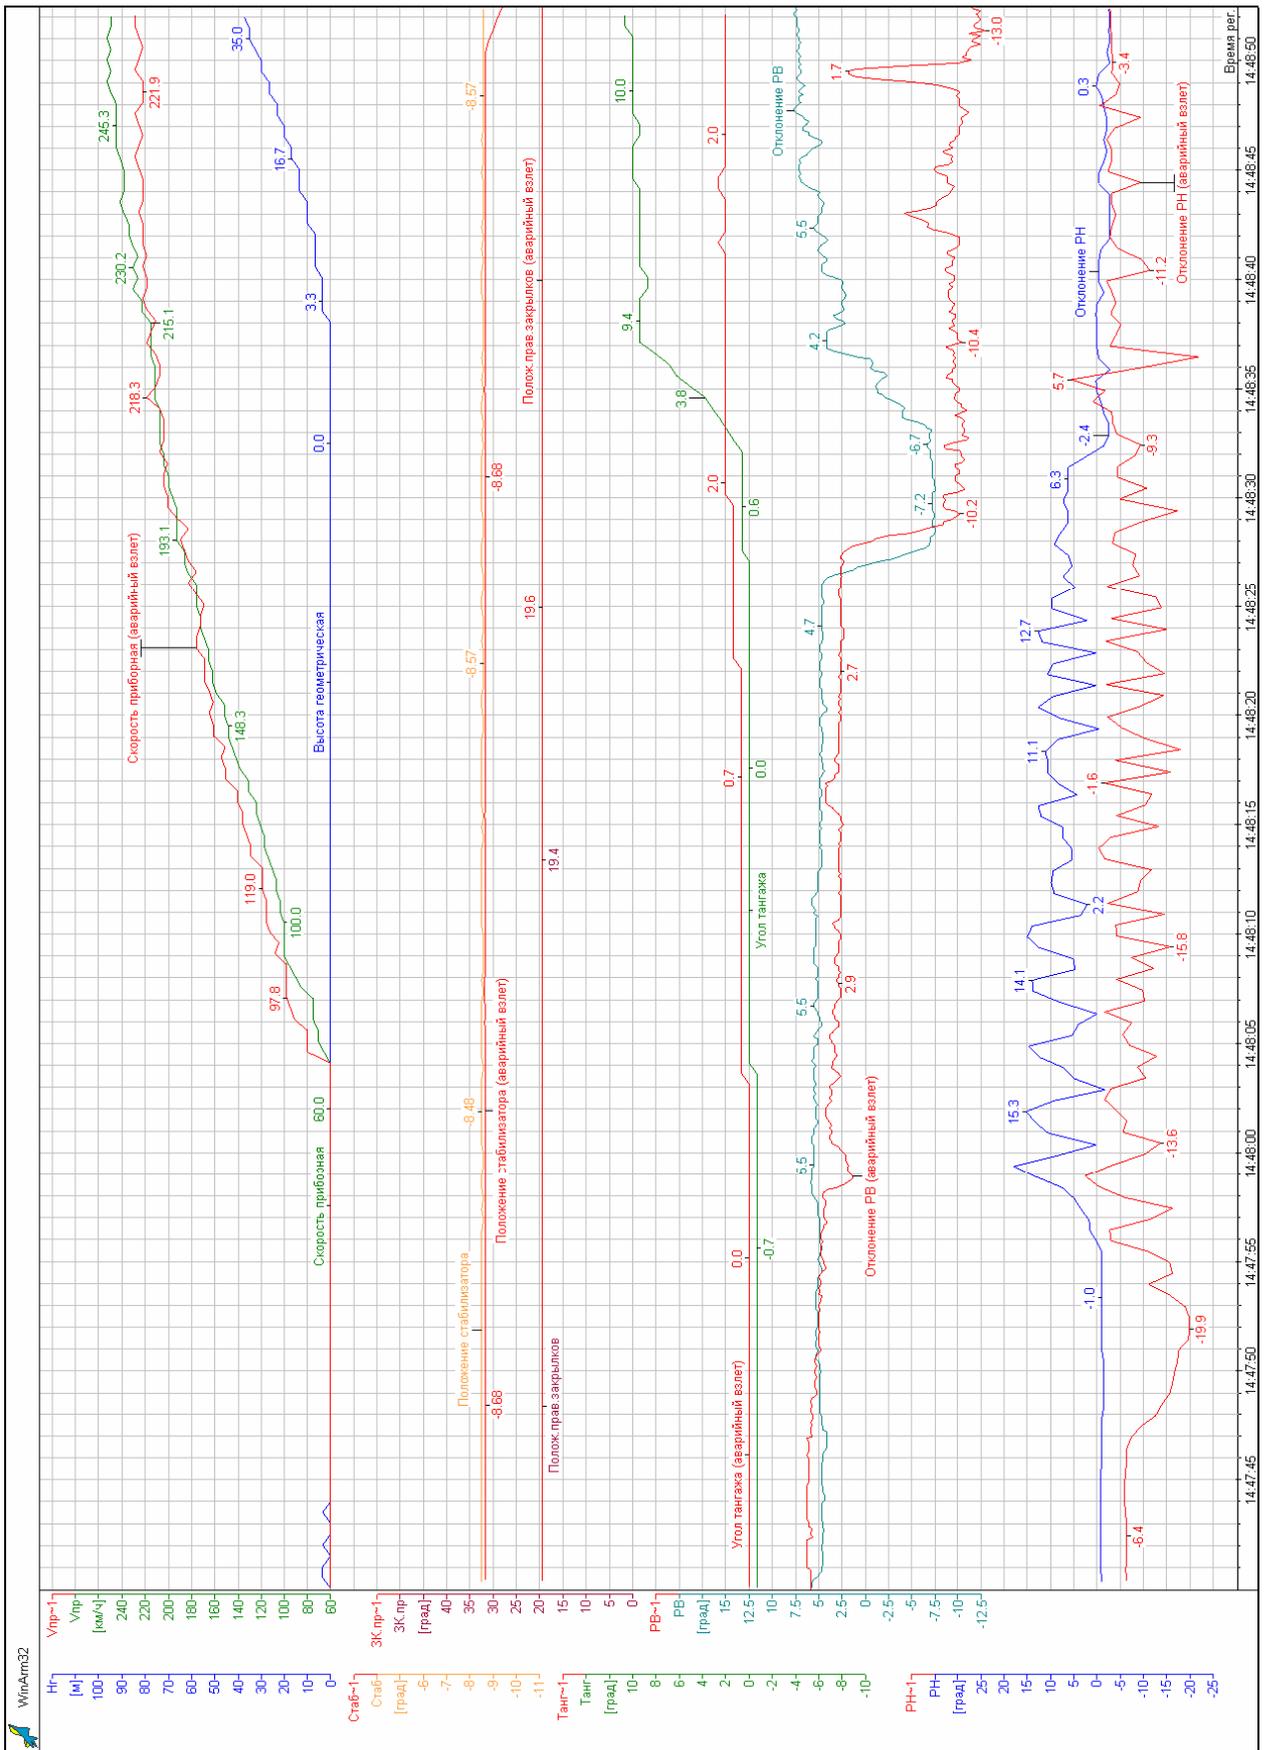
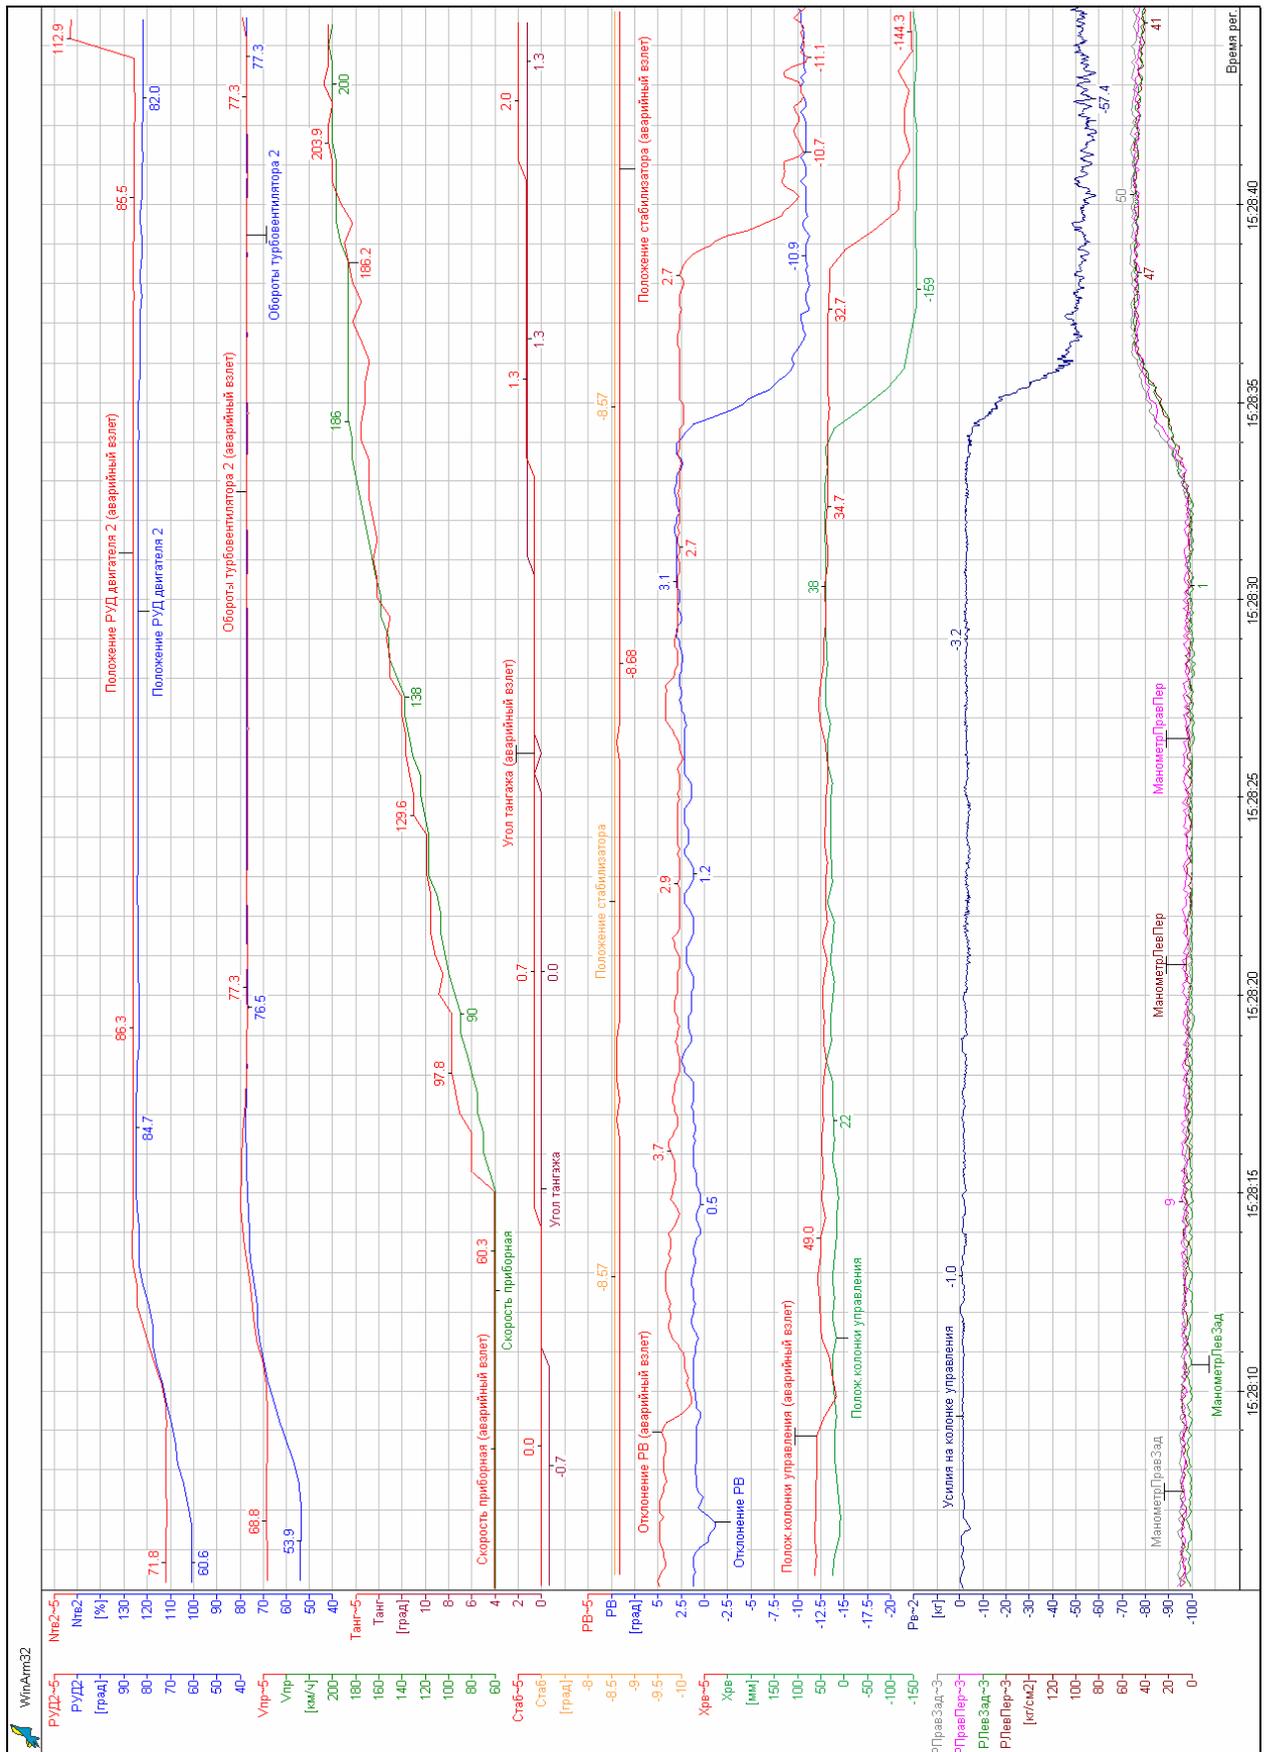
- давление в тормозах колес возможно произвольно (непреднамеренно) создать только при "верхнем расположении" ног на педалях;
- плавное нарастание давления в тормозной системе при разбеге непилотирующим летчиком не определяется;
- пикирующий момент от подторможенных колес главных опор шасси не позволяет поднять переднюю опору при отклонении руля высоты на кабрирование до $\sim 10^\circ$. Усилия на штурвале при этом отклонении руля на приборной скорости 220 км/ч составляют 60-65 кгс.

На рисунках 44 и 45 приведены параметры первого и седьмого испытательных полетов в сравнении с аварийным полетом.

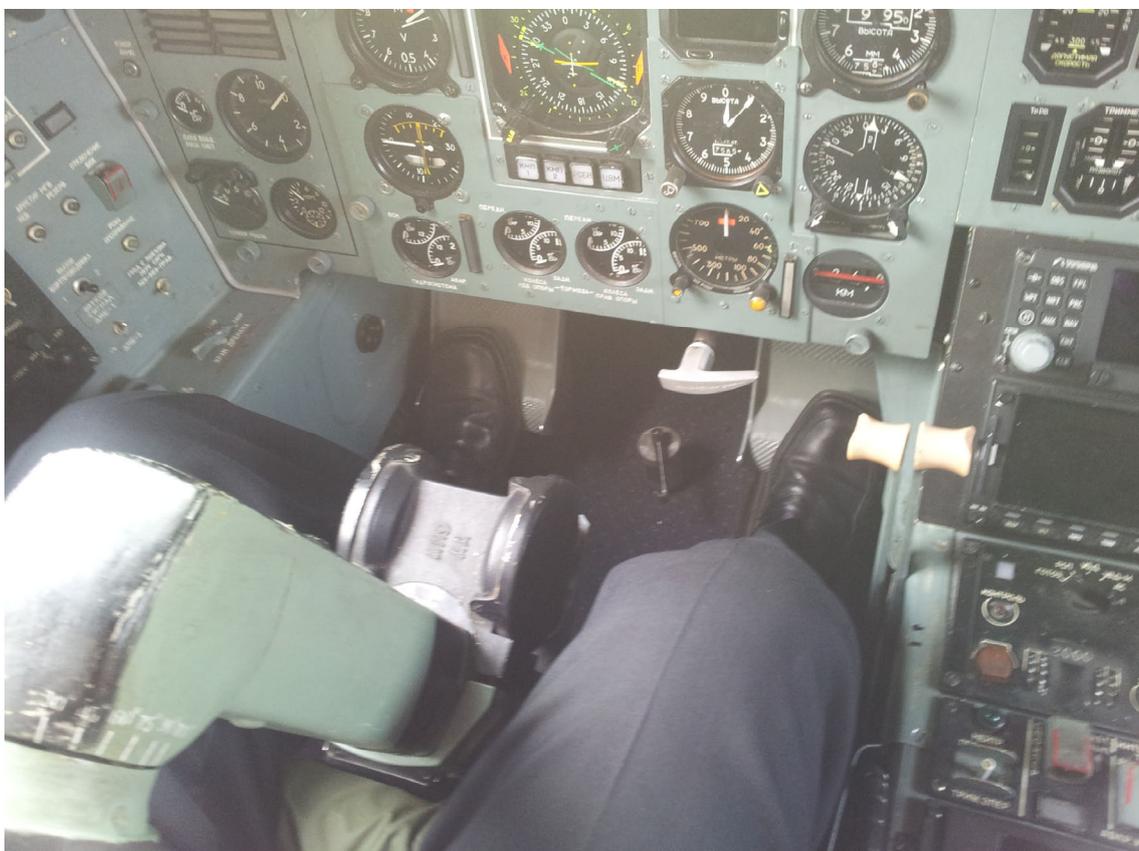
Конструкция педалей на Як-42 (Рисунок 51) - совмещенный педальный узел с тормозными площадками в верхней части педалей - аналогична конструкции данного узла на большинстве современных магистральных самолетов как отечественного, так и зарубежного производства. На самолете Як-42 положение ног на режиме руления (каблуки на педалях) и режиме взлета (каблуки на полу, Рисунок 52) отличается.

Рисунок 52 Постановка ног на педали Як-42 в процессе разбега

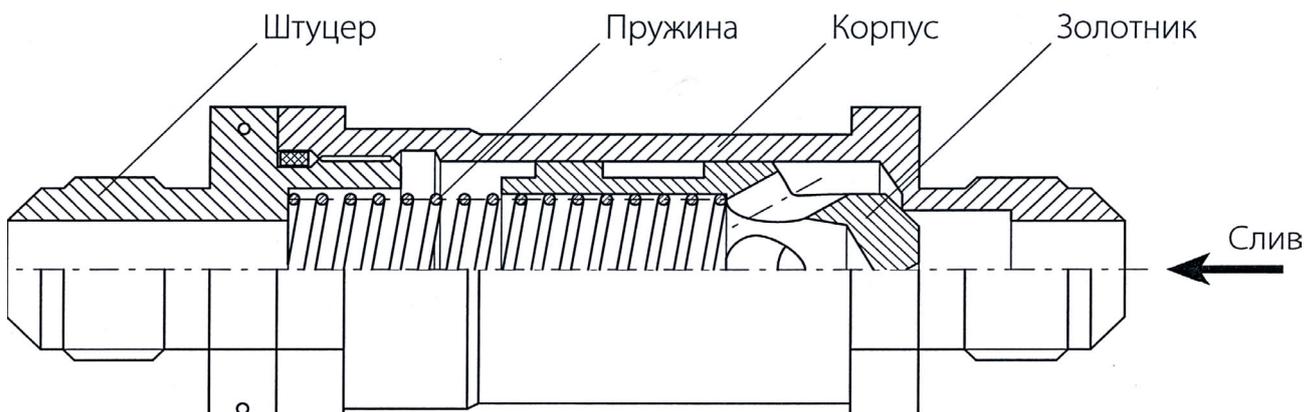
Рисунок 53

Еще один возможный случай, рассмотренный Комиссией по расследованию, заключался в том, что, в случае одного механического отказа (заклинивание в закрытом положении обратного клапана сливной магистрали основной системы торможения) и при нажатии экипажем в ходе разбега на тормозные педали по какой-либо причине, давление в тормозах колес сохранится после отпускания педалей. Схема обратного клапана ОК-8А представлена на Рисунке 53.

Применительно к рассматриваемому происшествию надо рассматривать случаи отказов ОК-8А при наличии давления в линии слива в диапазоне от 20 до 70 кг/см². Заклинивание (залипание) обратного клапана ОК-8А вследствие разрушения пружины (затяжка пружины 1 кг/см²) невозможно.
