# JOURNAL OFFICIEL

## RAPPORT FINAL

de la Commission d'Enquête sur l'accident

de l'avion D. C. 10 TC-JAV des Turkish Airlines survenu

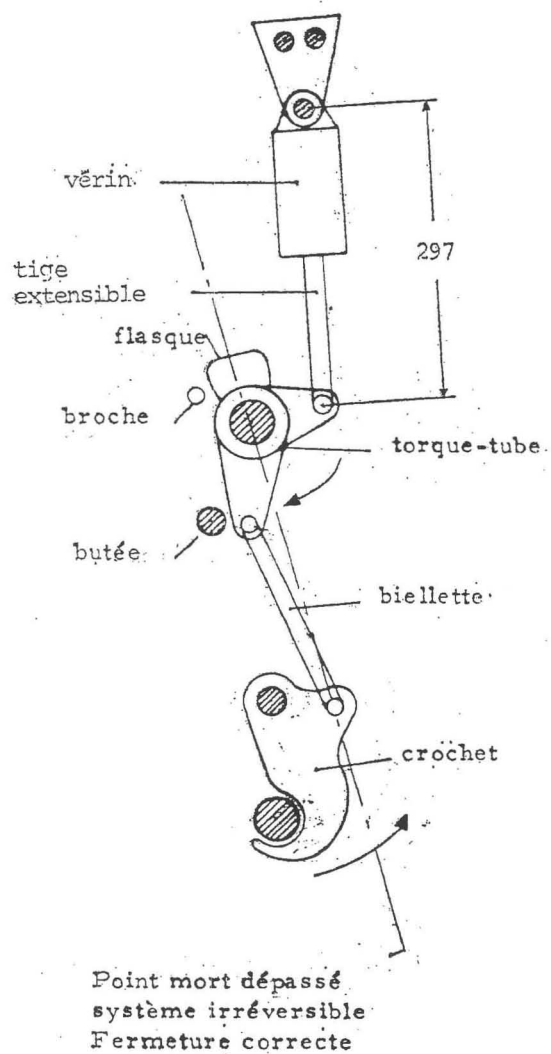
Fig. 1.

Il faut noter que les flasques des 4 crochets portent sur leur chant des marques importantes (arrachement de peinture et de métal) effectuées par les broches (fig. 8). Ces marques n'ont pas été produites au cours du dernier vol, car dans ce cas les crochets auraient été verrouillés. Elles prouvent que, dans des circonstances antérieures, la manœuvre permettant de dépasser le point mort (over center) était incomplète car les broches doivent passer librement sans frotter (fig. 1 et 5).

PORTE ARRIERE CARGO DC 10  
Schéma de principe de fermeture des crochets

Dans ce cas, la cinématique vérin-crochet n'est pas irréversible: un effort sur les crochets se retransmet au vérin au lieu d'être absorbé par les quatre butées qui sont prévues à cet effet (fig. 1).

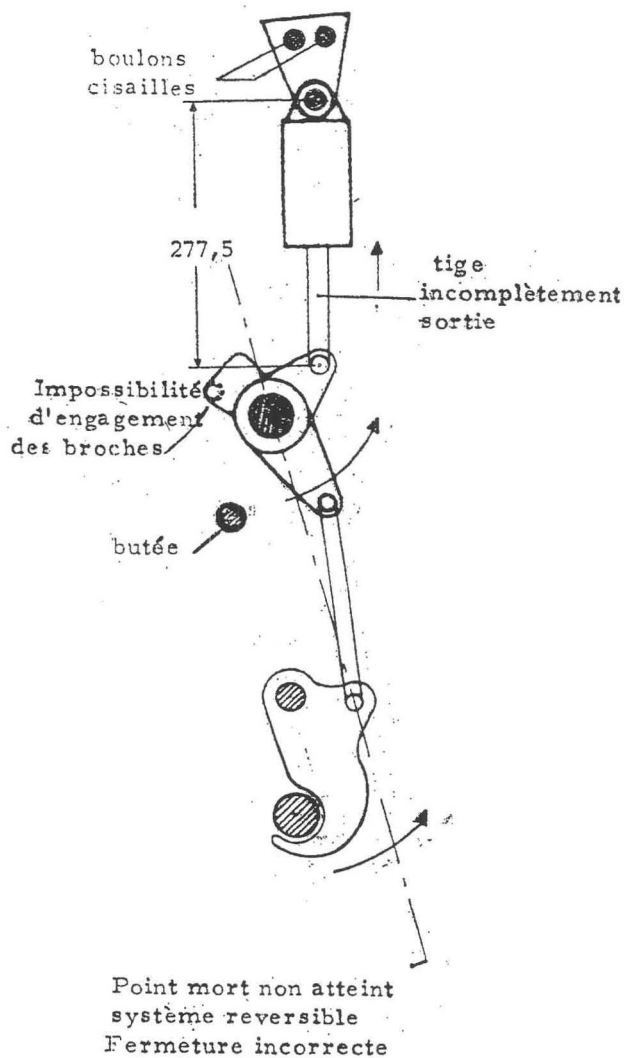
Fig. 2.

Les expertises effectuées sur l'épave de la porte dont le système de fermeture (crochets, vérin de manœuvre et transmission cinématique) a été retrouvé en bon état, ont mis en évidence diverses défaillances qui ont conduit à entreprendre le décollage avec les crochets très près de leur position correctement fermés, mais alors que les bielles qui les commandent n'avaient pas dépassé leur point mort (over center) (fig. 2) et, naturellement, sans qu'aient pu être engagées les broches de sécurité.

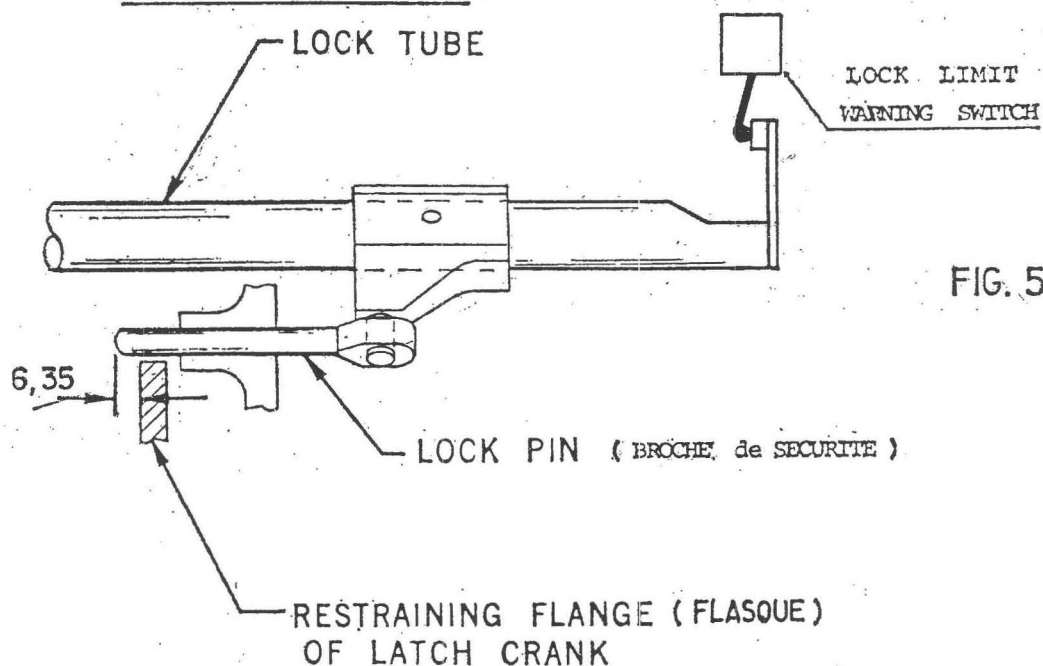
FIG. 5

Les documents officiels de réglage (Manuel de maintenance révision 4 de janvier 1973) prévoient que les extrémités des broches en position de verrouillage doivent dépasser la face arrière des flasques de 6,35 mm (fig. 5).

POSITION EXTREME DU LOCK TUBE  
POIGNEE (HANDLE) FERMEE.

REGLAGES CORRECTS

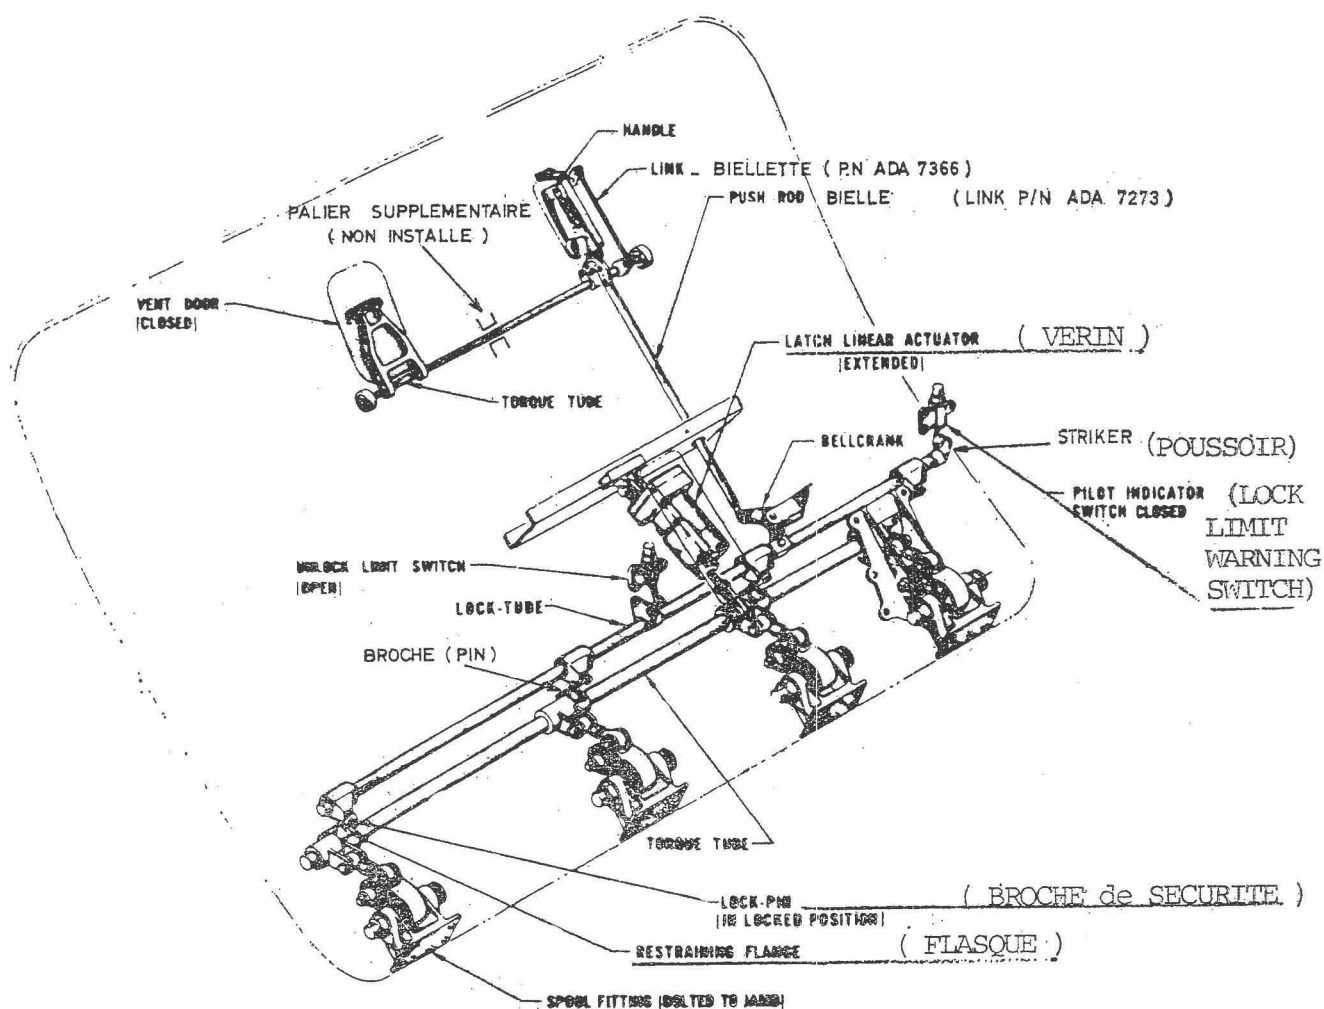
FIG. 6

Cette fermeture n'est possible que grâce aux déformations de la chaîne cinématique de transmission du mouvement du lock tube. La déformation principale se situant au niveau du « torque-tube » de manœuvre de la « vent door ». Le palier supplémentaire prévu en application du SB 52-37 (fig. 6) a précisément pour but de s'opposer à cette déformation.

SCHEMA DU MECANISME DE FERMETURE  
ET DE VERROUILLAGE  
 ( POSITION FERME VERROUILLE )

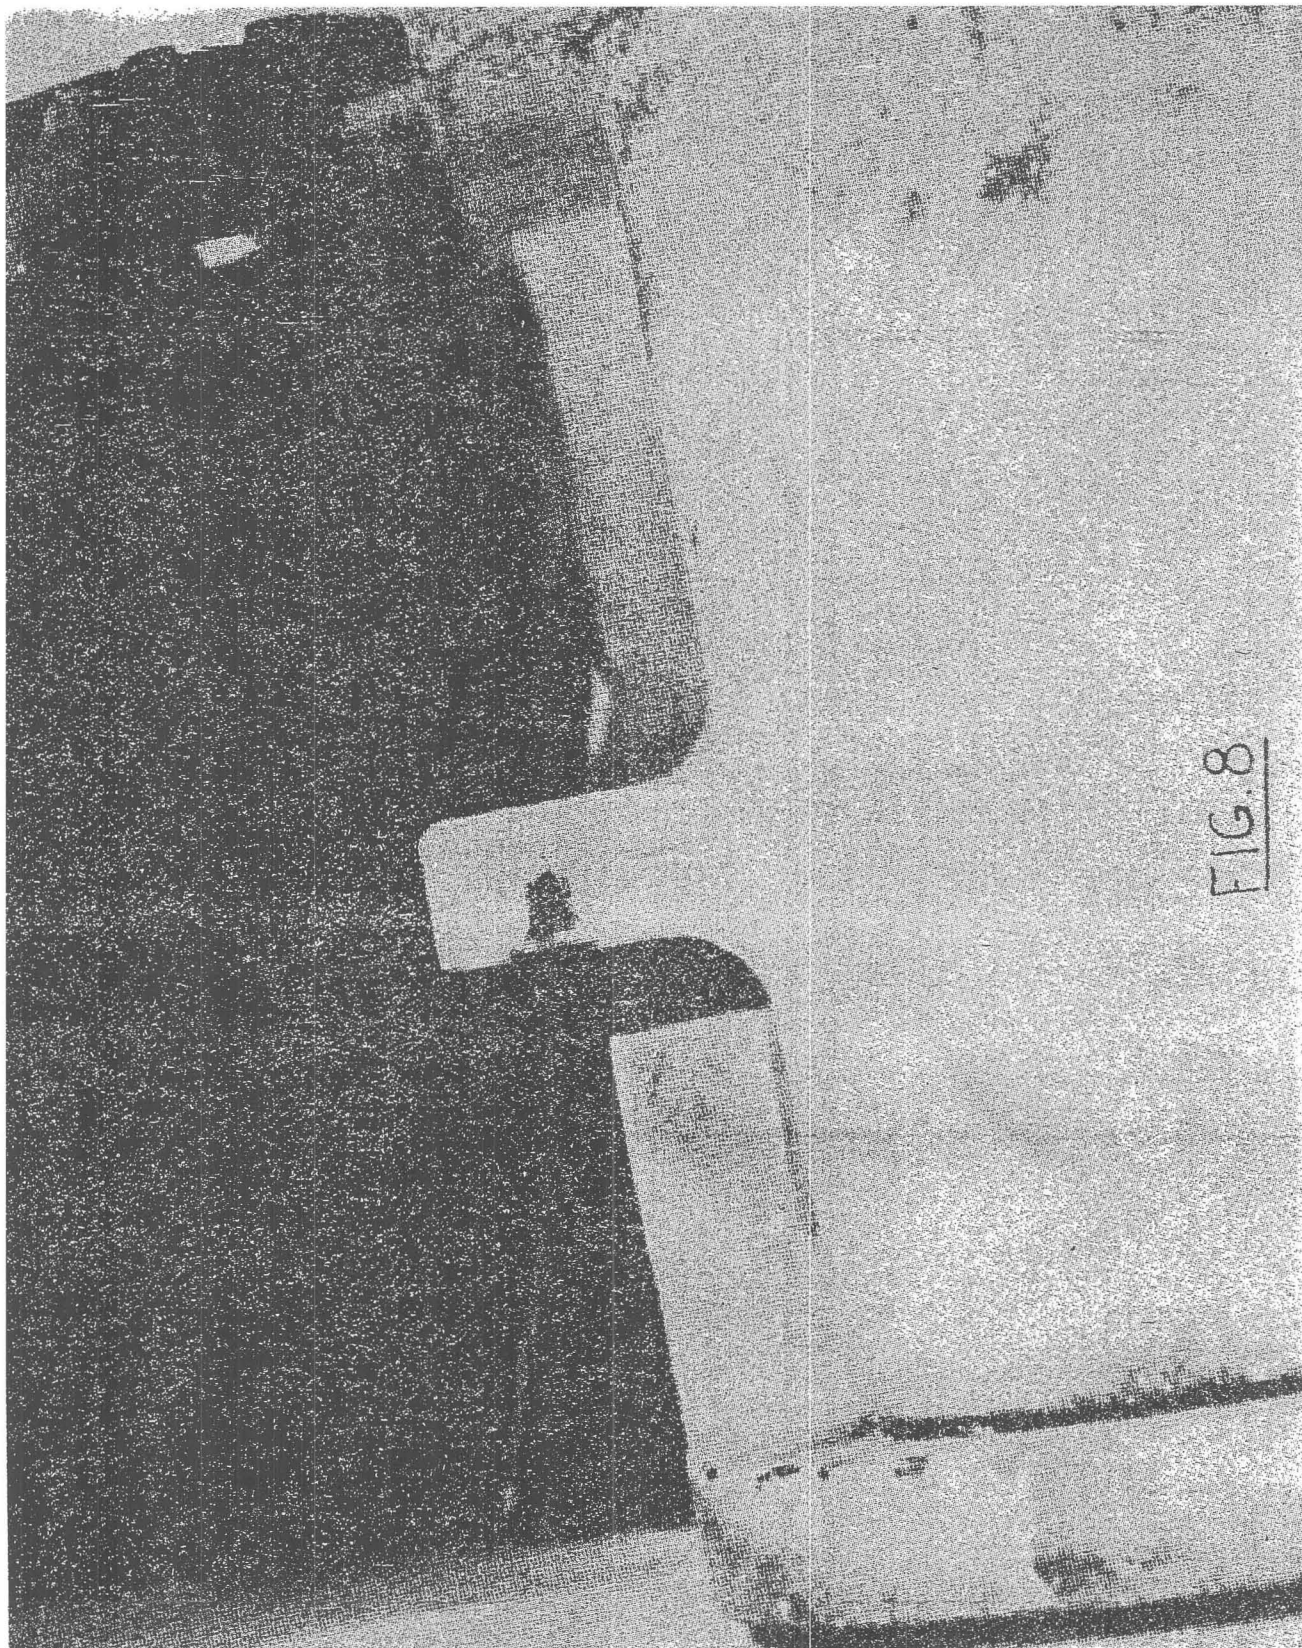
FIG. 8

Il faut noter que l'engagement partiel des broches tel qu'il a été reproduit sur la porte neuve correspond aux marques de frottement qu'elles ont laissées sur le chant des flasques de la porte du TC-JAV et qui n'intéressent que la moitié avant de leur épaisseur (fig. 8).
