RELATÓRIO DE INVESTIGAÇÃO DE ACIDENTE AERONÁUTICO

PARA O USO DO CENIPA: **363** MATRÍCULA E MODELO DA AERONAVE: **PT - FAW E-110 P1** DATA DO ACIDENTE: **20 SET 90**

COMANDO INVESTIGADOR: **SERAC II** TIPO DE ACIDENTE: **PERDA DE CONTROLE EM VÔO**

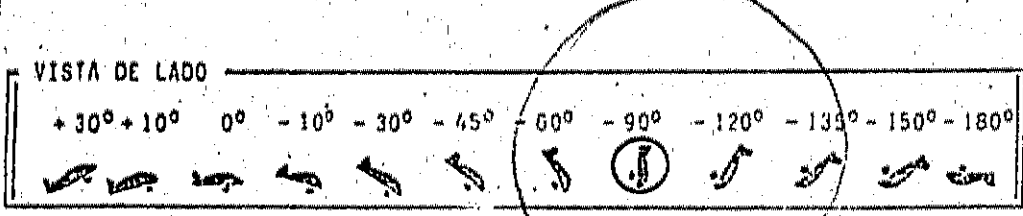
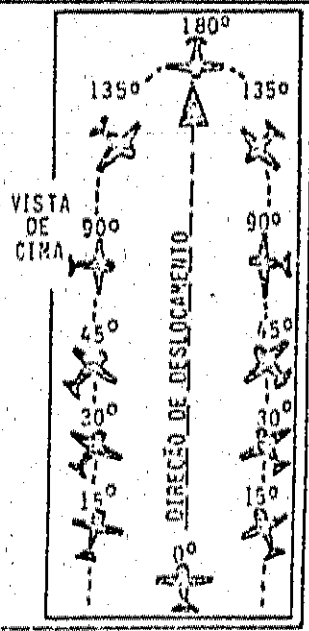
FAÇA UM CÍRCULO AO REDOR DAS 3 FIGURAS QUE INDICAM A ATITUDE APROXIMADA NO MOMENTO DO IMPACTO COM O SOLO.

FAÇA UM QUADRADO EM TORNO DAS 3 FIGURAS QUE INDICAM A POSIÇÃO QUE A AERONAVE FICOU APÓS PARADA
