*Accident
survenu le 1^{er} novembre 1997
à Laon (02)
au Pilatus PC6/B2-H2
immatriculé F-GHXS*

RAPPORT
f-xs971101

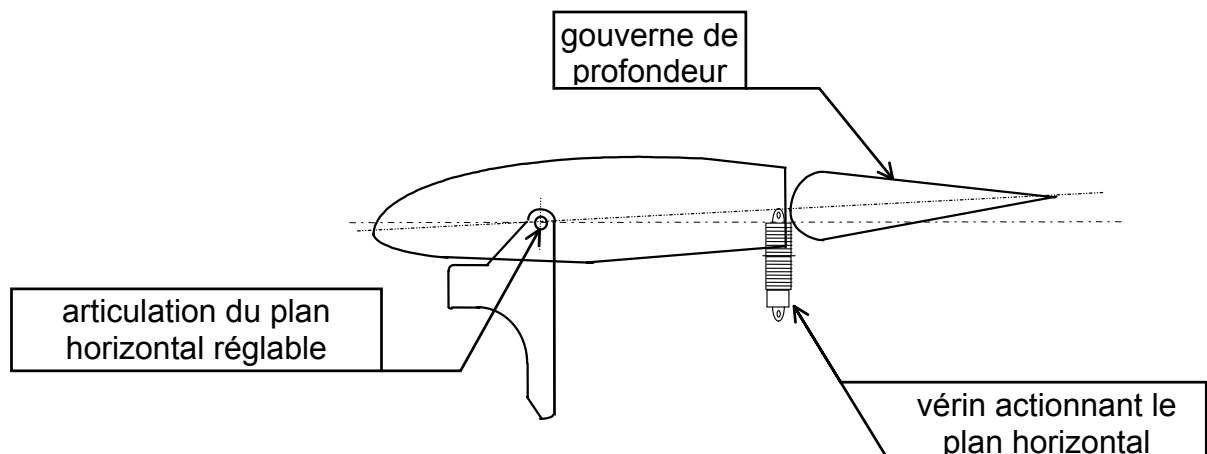
Le stabilisateur est commandé par une manivelle concentrique avec celle des volets et de plus petite taille. Cette manivelle entraîne une chaîne qui fait tourner le tambour de commande sur lequel s'enroule un câble. Ce câble chemine jusqu'à l'arrière de l'avion et actionne le tambour d'un vérin à vis sur lequel est fixé le stabilisateur. Le calage du stabilisateur est déterminé par l'allongement du vérin à vis. Lorsque le vérin est complètement vissé, le stabilisateur induit un couple à piquer maximal pour l'avion.

La position du stabilisateur est indiquée par un index sur une réglette située à droite au-dessus de la tête du pilote. Cette réglette est graduée de 7 UP (cabrer) à 5 DOWN (piquer). Le débattement du stabilisateur va de 2° vers le haut à 10° vers le bas. Le tableau suivant donne les positions relatives de l'index et du stabilisateur, conformément au Manuel de Vol.

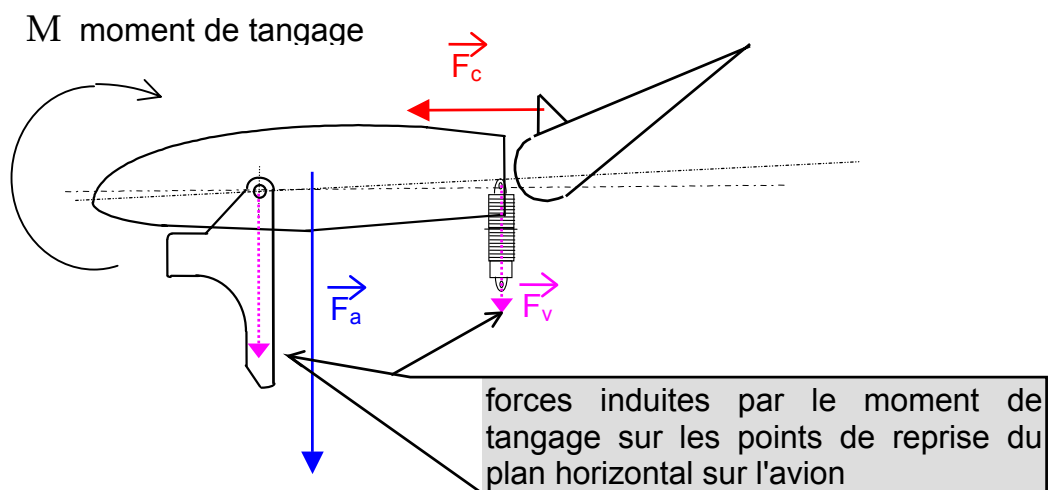
Pour faire cabrer l'avion, le pilote peut appliquer un effort \vec{F}_c sur la gouverne, au travers de la commande de profondeur. Il augmente ainsi l'intensité de la portance \vec{F}_a sur l'empennage horizontal. Cela a également pour effet de faire croître le moment de tangage tendant à faire pivoter l'empennage dans le sens horaire. Il en résulte une intensification de la force verticale \vec{F}_v agissant sur le vérin (vérin en compression).

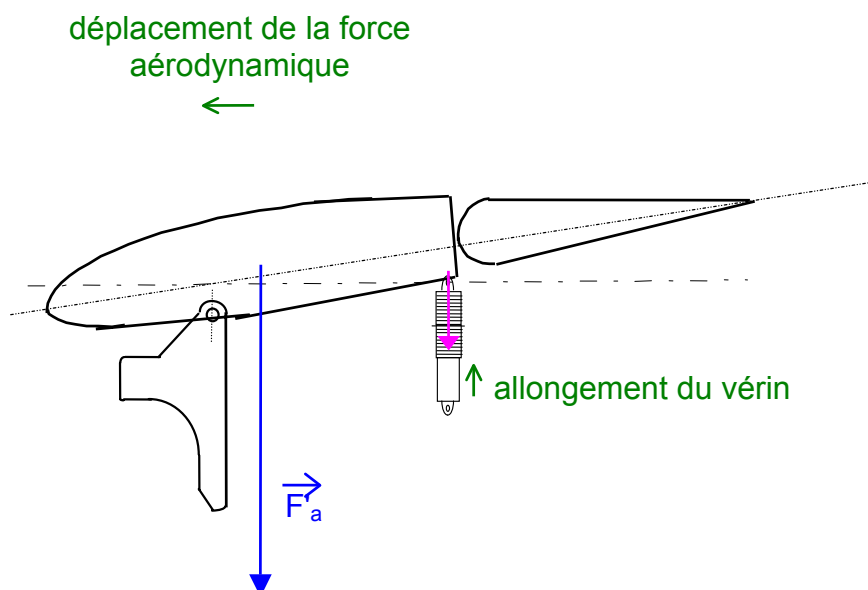
Le pilote peut également agir sur la manivelle du stabilisateur pour allonger le vérin. Le calage du stabilisateur ainsi modifié assure une portance \vec{F}_a équivalente à celle obtenue par le braquage de la gouverne de profondeur mais annulant le moment de charnière de cette gouverne. Cette opération se fait en général dans un deuxième temps, après l'action sur la gouverne, pour installer l'avion dans une nouvelle position d'équilibre et permettre de relâcher l'effort sur la commande de profondeur. Le moment de tangage aura diminué au cours de cette opération, entraînant la réduction de la force verticale \vec{F}_v agissant sur le vérin.
