# **RELAZIONE D'INCHIESTA**

**INCIDENTE  
occorso all'aeromobile  
Learjet 45 marche di identificazione I-ERJC,  
in prossimità aeroporto di Milano Linate,  
1 giugno 2003**

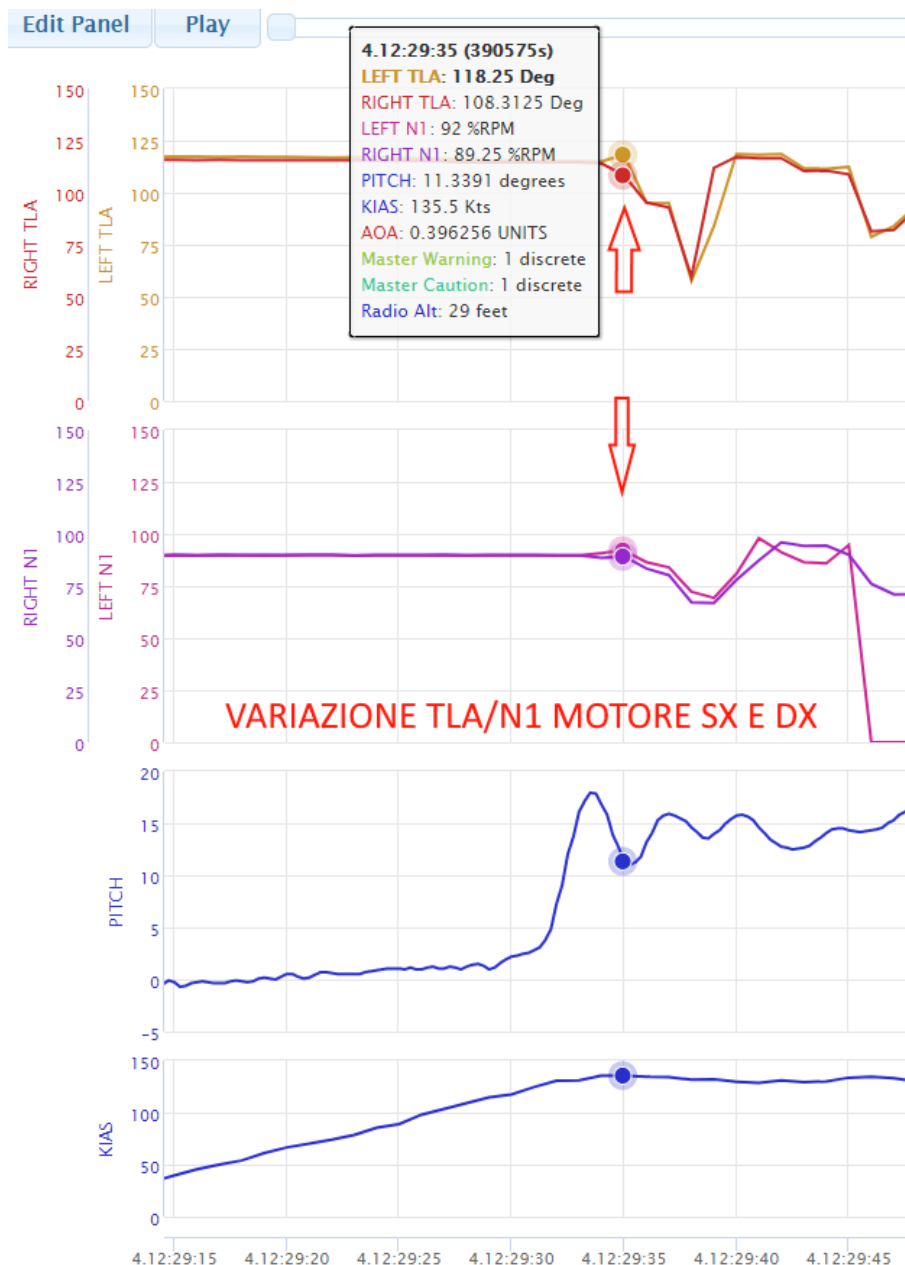
L'aumento dei giri del motore sinistro da 89,75% RPM a 92% RPM coincideva con la variazione della TLA del motore sinistro da 114,9° a 118,2°, che si registrava al secondo successivo (T/O+2'', FDR 29:35).

La deflessione di giri del motore destro da 89,7% RPM a 88,5% RPM sembra coincidere con la variazione della TLA motore destro da 114,6° a 114,0°, iniziata il secondo precedente e che continuava poi con la riduzione al campo *cruise*.

Figura 13: tempo T/O+2" andamento TLA e N1.

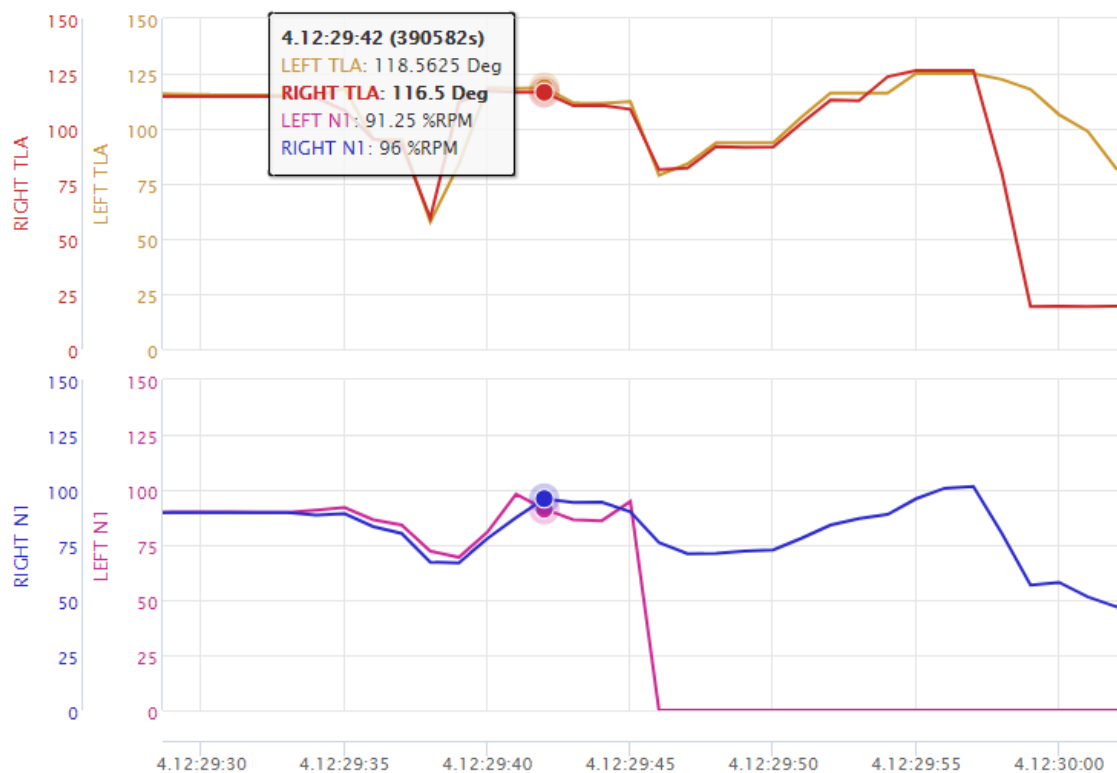
Al tempo T/O+8" (FDR 29:41) il motore sinistro registrava 98% RPM, il destro 87% RPM.

Al tempo T/O+9" (FDR 29:42) il motore sinistro registrava 91% RPM, il destro 96% RPM.

Figura 15: tempo T/O+9" thrust lever APR, indicazioni N1.

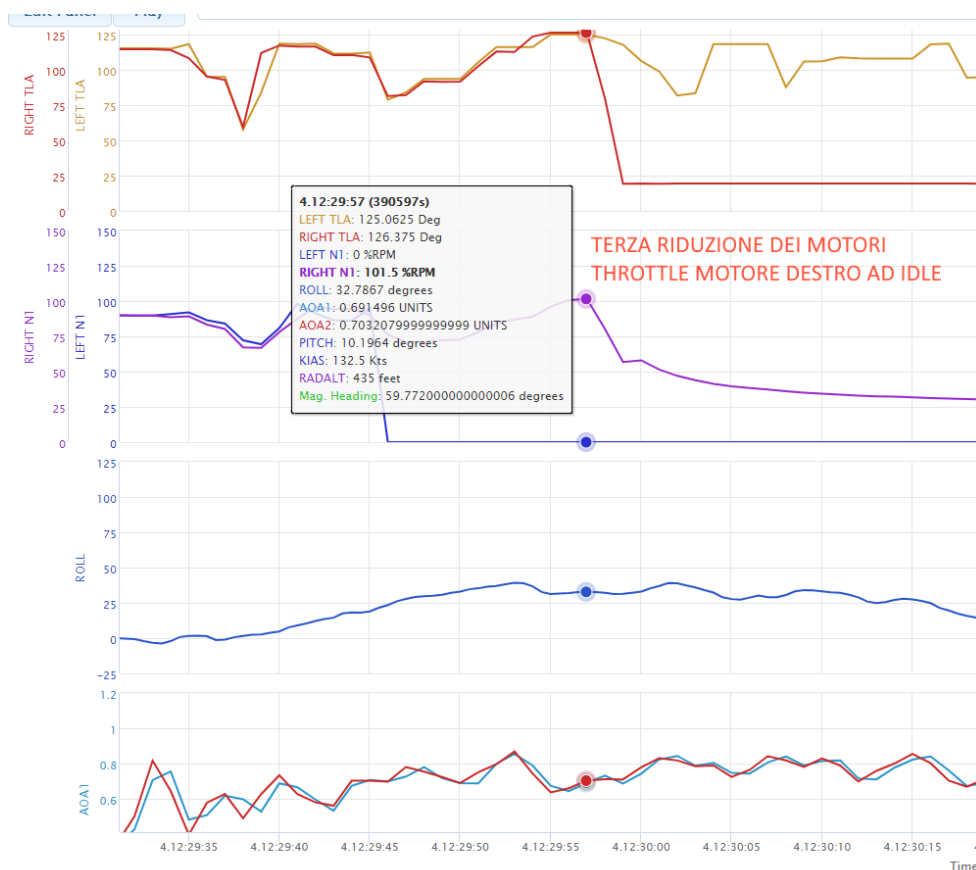
Al tempo T/O+24'' (FDR 29:57) aveva luogo la terza riduzione delle *thrust lever*. Questa volta la *thrust lever* destra veniva portata ad *idle* (TLA 19,3°), posizione mantenuta poi fino all'impatto. Il valore di N1 del motore destro si stabilizzava progressivamente ad un valore di 28% RPM, congruente con la posizione della *thrust lever*.

Figura 19: tempo T/O+24'' terza riduzione di TLA e motore destro ad *idle*.

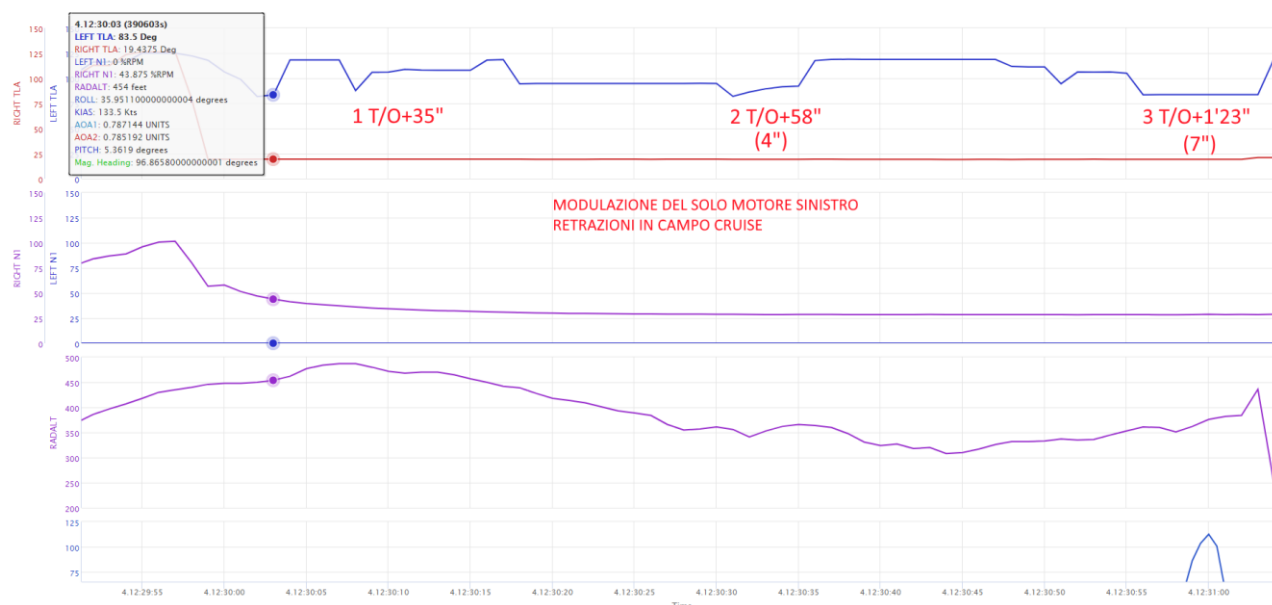
Dal tempo T/O+30" (FDR 30:03) il pilota utilizzava solo la *thrust lever* del motore sinistro con tre ulteriori riduzioni in campo *cruise*. Come detto, il parametro N1 del motore sinistro non era più disponibile.

Figura 20: modulazioni della sola *thrust lever* del motore sinistro con tre retrazioni in campo *cruise*.

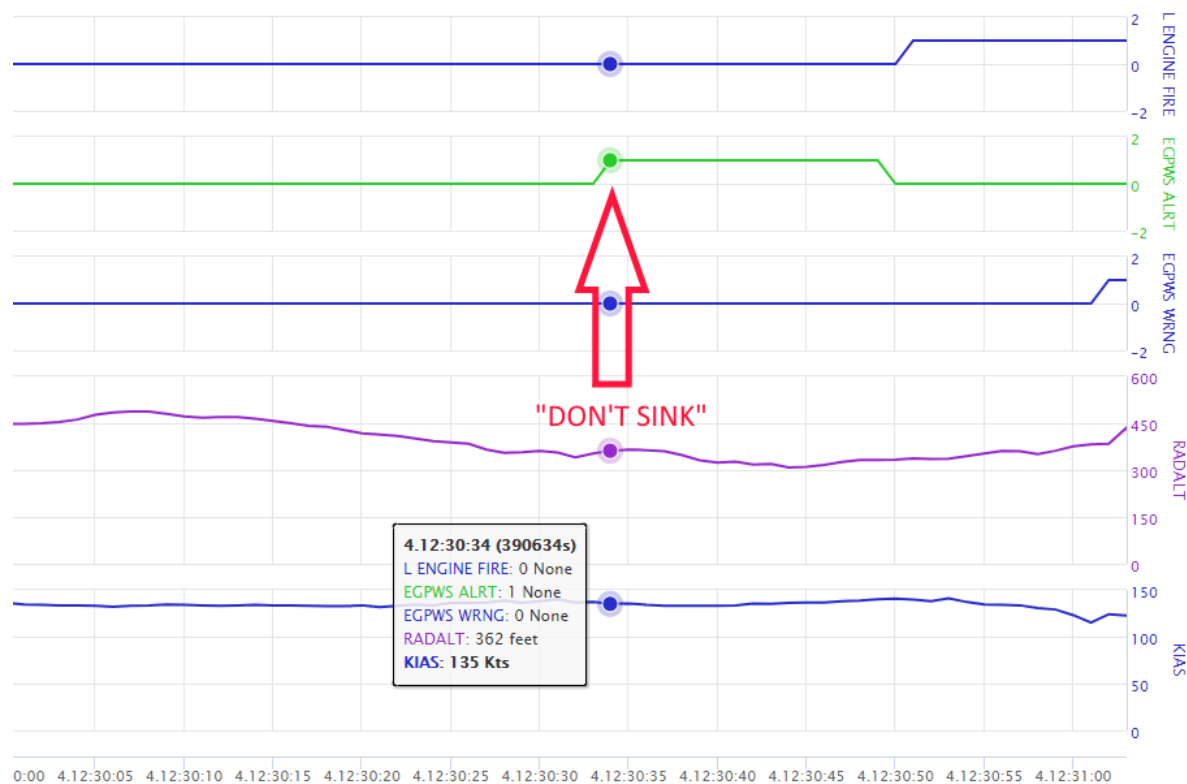
Figura 21: tempo T/O+1'01" attivazione EGPWS alert "DON'T SINK".

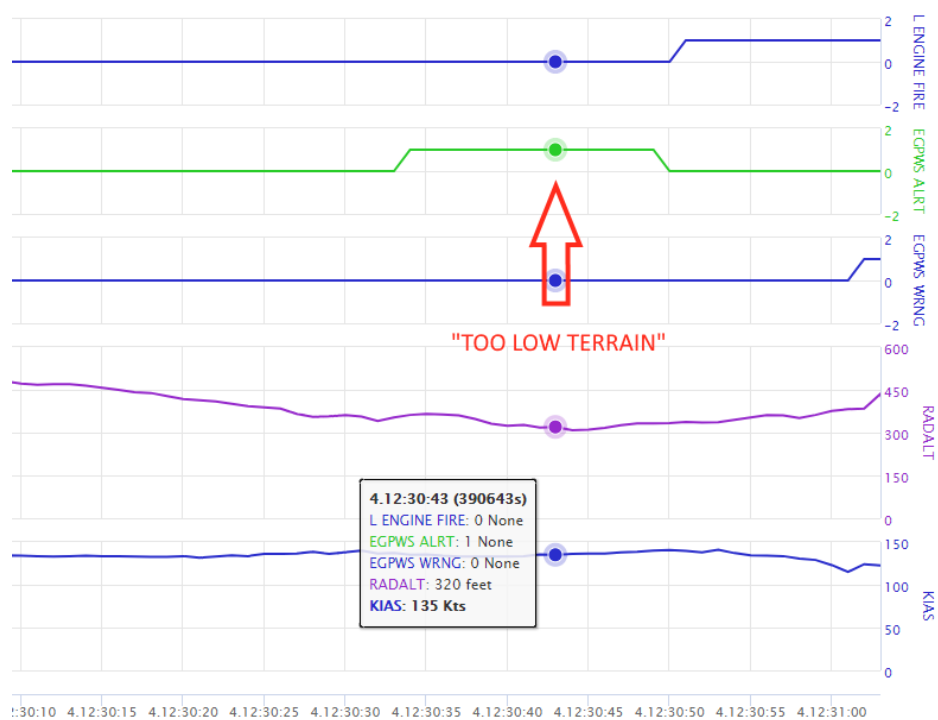
Figura 22: tempo T/O+1'10" attivazione EGPWS alert "TOO LOW, TERRAIN".

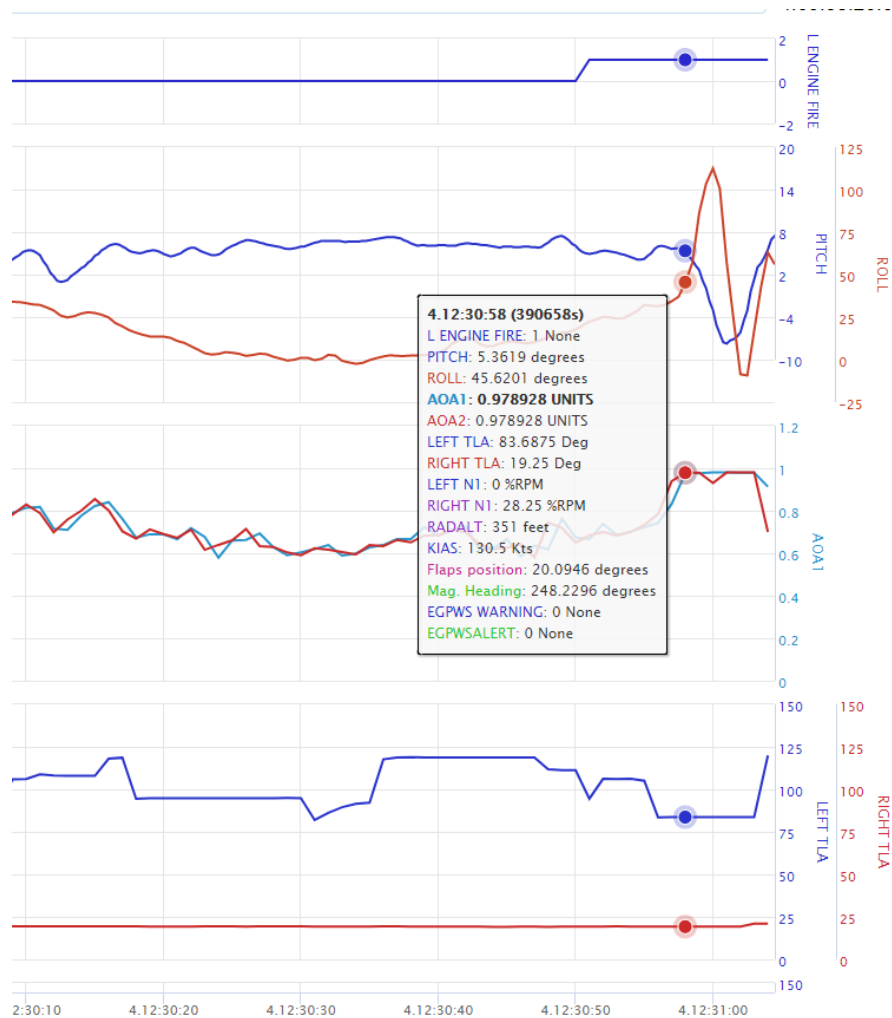
Al tempo T/O+1'25" (FDR 30:58), con velivolo in configurazione L/G *down*, flap 20°, IAS di 130 nodi, RADALT di 351 piedi, passando la prua di 248°, dopo una retrazione della *thrust lever* del motore sinistro a 83,6°, si registrava un angolo di *bank* in aumento di 45° a destra ed un *pitch* di +5,4°. L'AOA massimo registrato in tale fase è stato di 0,98 unità.

Figura 25: tempo T/O+1'25" retrazione della TLA motore sinistro in campo *cruise* in seguito alla indicazione di *engine fire*.

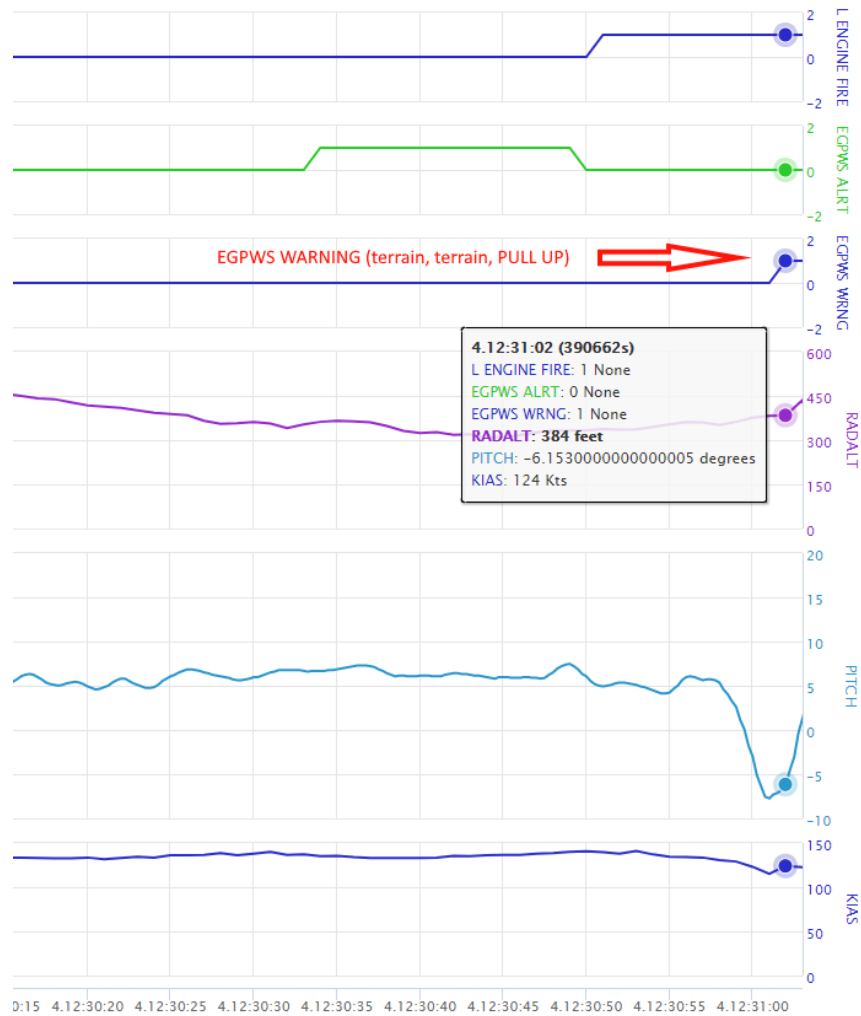
Al tempo T/O+1'29" (FDR 31:02) si attivava l'EGPWS warning "Terrain, terrain. Pull up".

Figura 27: tempo T/O+1'18" attivazione EGPWS warning "TERRAIN, TERRAIN, PULL UP".

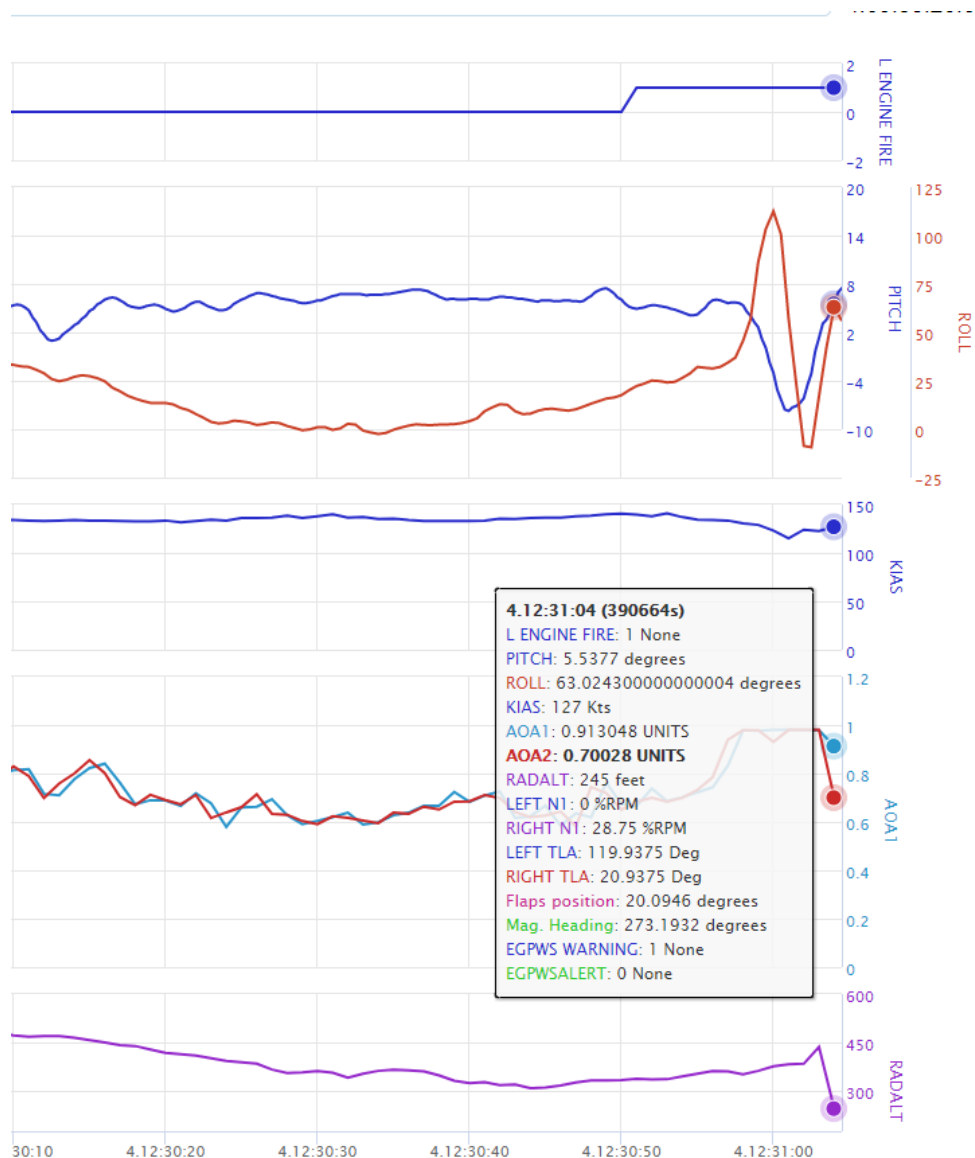
Al tempo T/O+1'31" (FDR 31:04) la prua era di 273°, l'AOA massimo 0,91 unità. Veniva registrata una RADALT di 245 piedi, una IAS di 127 nodi, la *thrust lever* del motore sinistro era in posizione APR, quella del motore destro ad *idle*,  
 Gli ultimi parametri registrati, al tempo FDR 31:04,50, sono stati quelli relativi all'assetto dell'aeromobile: angolo di *bank* 56° a destra, con un *pitch* di +7,5°.

Figura 29: tempo T/O+1'31" indicazione degli assetti nell'ultimo secondo di registrazione.

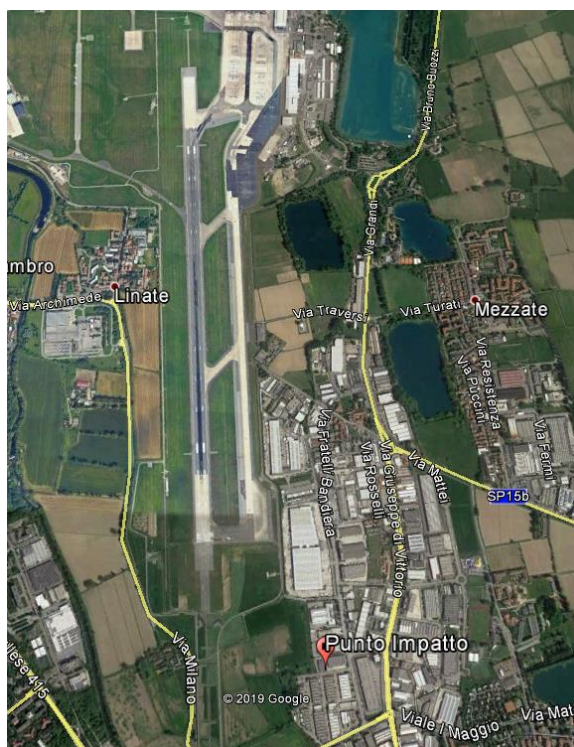
L'impatto è avvenuto in prossimità di un capannone industriale sito nel territorio del comune di Peschiera Borromeo (MI), in coordinate 45° 25' 46"N 009° 17' 06"E, a circa 750 m dalla testata RWY 36R.

Foto 6: il punto di impatto (su supporto Google Earth).

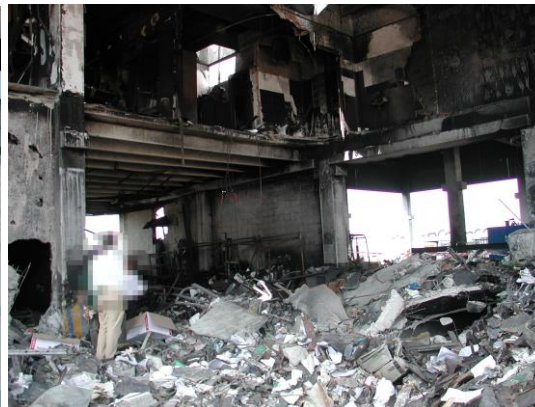
Foto 8: interno del capannone.

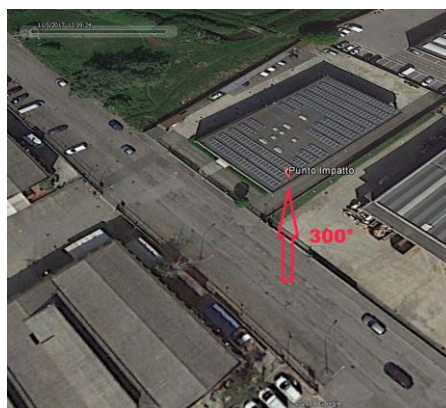
Foto 9: direttrice e punto di impatto.

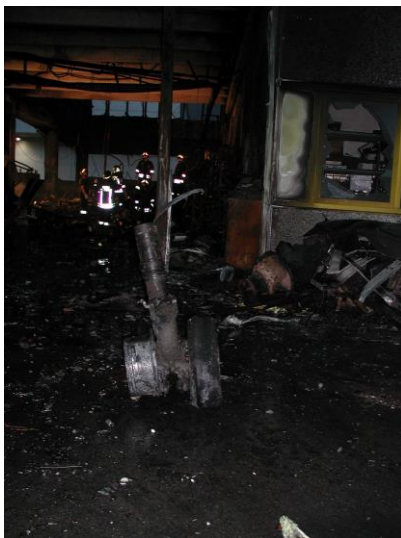
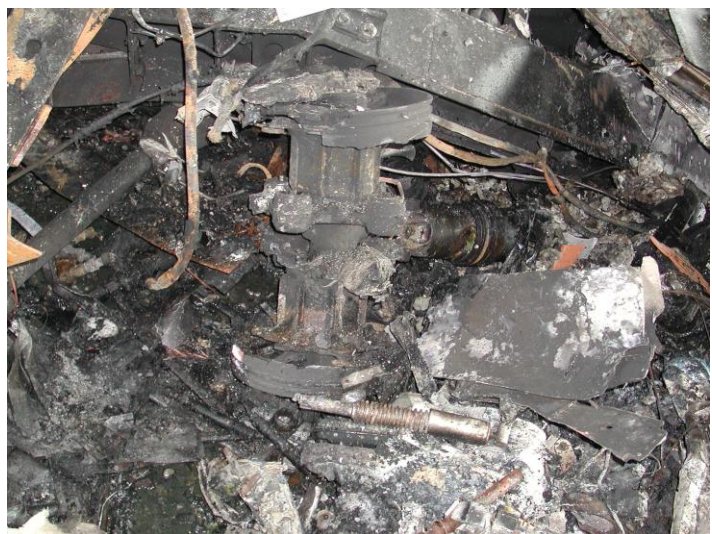
Tra le parti rinvenute si segnalano le gambe di forza del carrello di atterraggio.

Foto 11 e 12: carrello principale.

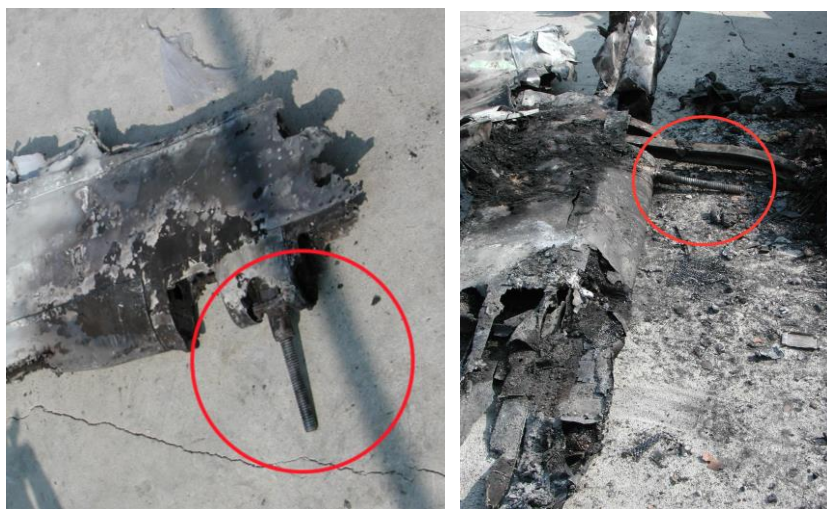
Sono state rinvenute, inoltre, alcune parti del sistema dei flap. Dall'analisi del martinetto, è stato possibile appurare che il numero dei filetti lasciato libero dall'attuatore sulla vite senza fine (35) corrispondeva alla posizione "flap 20°".

Foto 13 e 14: attuatore dei flap.

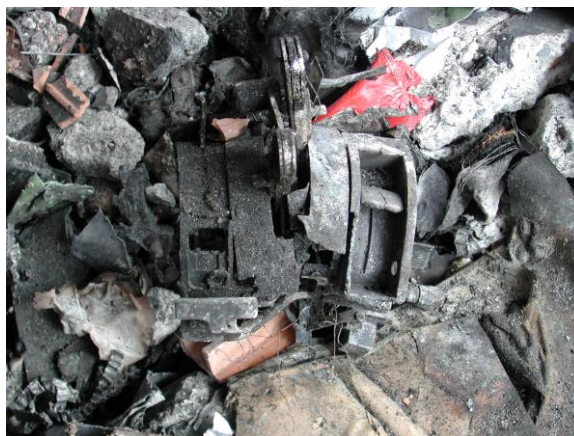
Non sono stati reperiti strumenti di bordo, ad eccezione di un anemometro, peraltro privo di valenza informativa. Sono stati rinvenuti il gruppo manette motori, un volantino con barra di comando ed una barra di comando senza volantino.

Foto 15: gruppo manette motore.

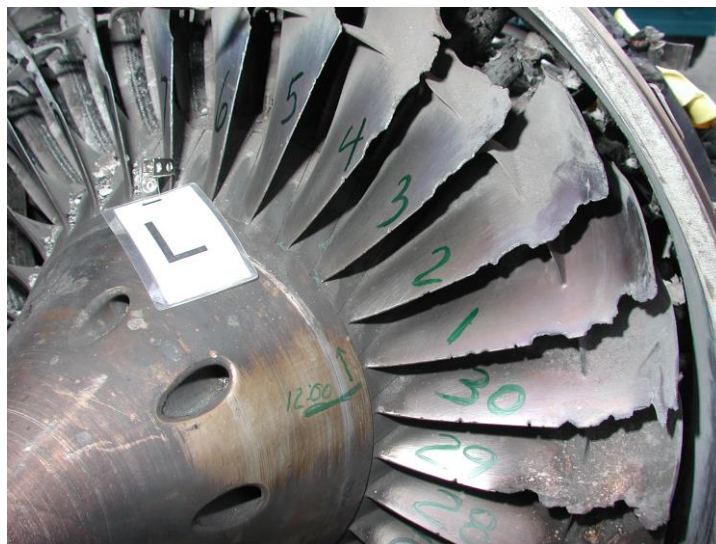
Foto 19: particolare del fan del motore sinistro.

L'ogiva del fan in lega di alluminio è risultata completamente fusa. Venti palette del fan risultavano rotte alla radice; frammenti di palette sono stati rinvenuti all'interno del *case* di contenimento del motore, ma numerose parti erano mancanti. Il fan è stato smontato e quindi ricomposto su un piano orizzontale. Le palette dello statore successive al fan risultavano danneggiate dal fuoco e dall'impatto. Le palette rotoriche del 1° stadio LPC, a similitudine di quanto riscontrato sul motore sinistro, risultavano tutte in sede e con danni di limitata entità.

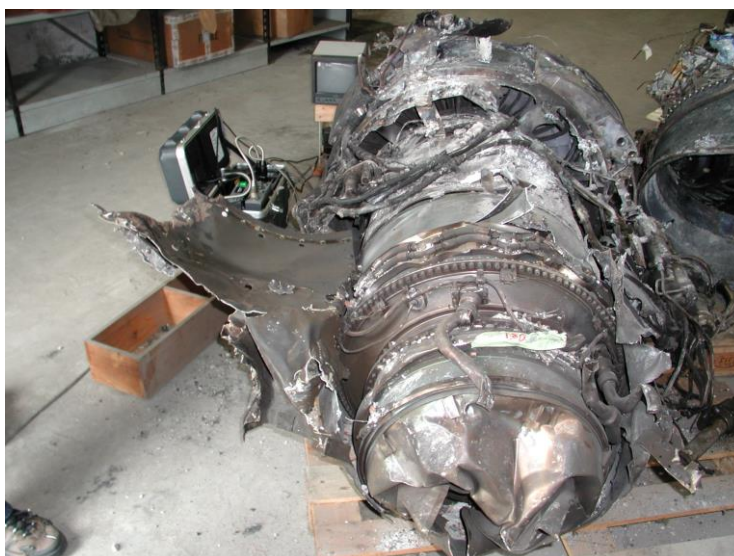
Foto 21: la parte posteriore del motore sinistro. Vista generale.

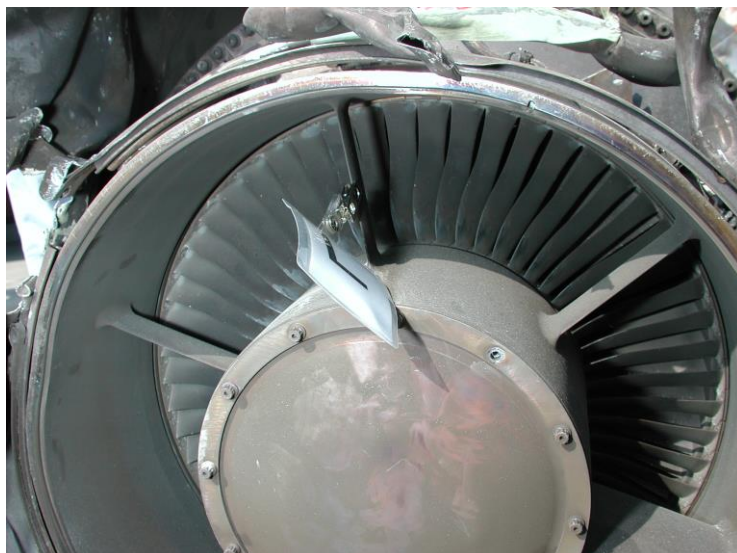
Foto 22: motore sinistro. Vista della turbina di bassa pressione.

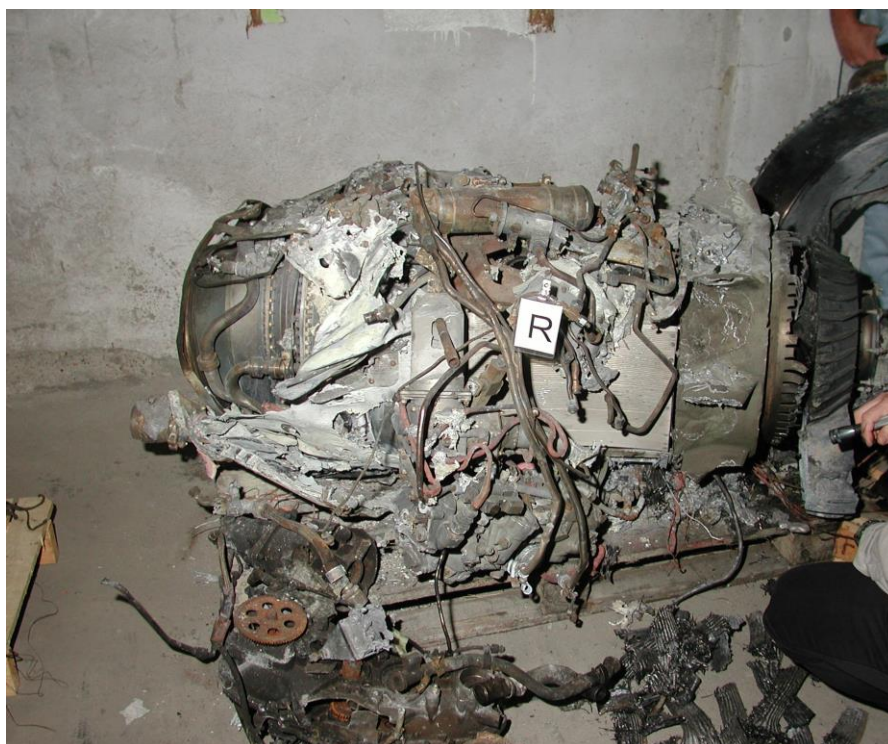
Gli ingranaggi ed i cuscinetti risultavano ancora in sede, in quanto l'albero poteva essere ruotato manualmente, sebbene con difficoltà.

Foto 25: motore destro.

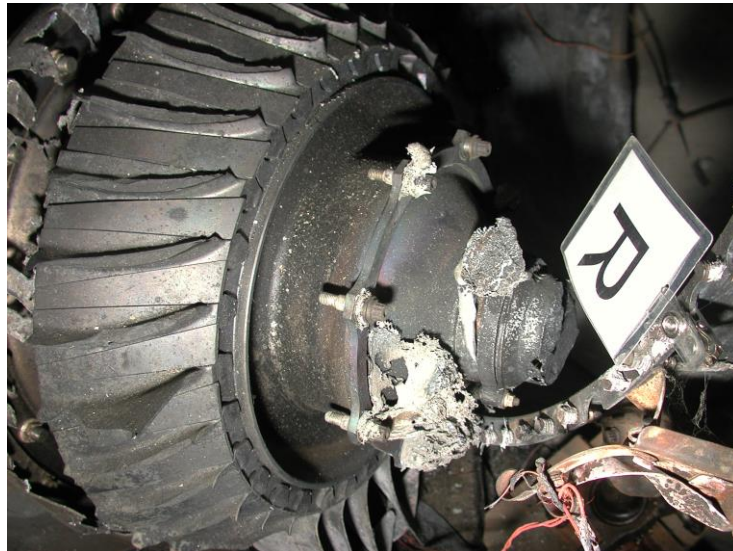
Foto 26: particolare del fan del motore destro.

La rottura delle palette del fan è sembrata, per quelle ancora presenti e che è stato possibile valutare, dovuta all'impatto con il terreno con motore in rotazione.

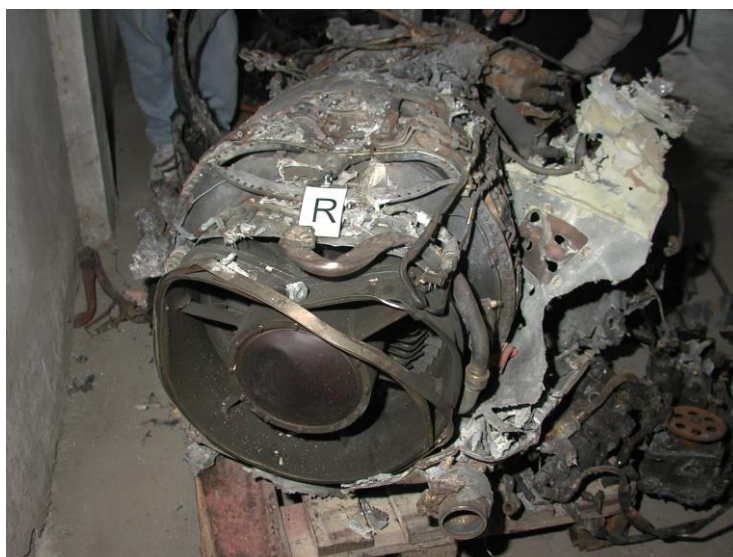
Foto 28: la turbina di bassa pressione del motore destro.

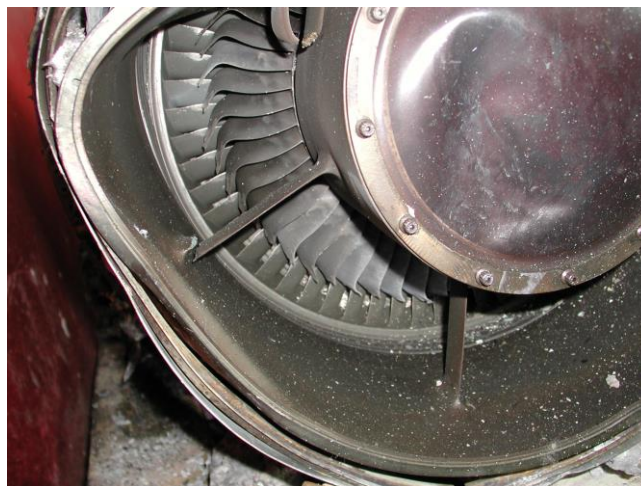
Foto 29: particolare della turbina di bassa pressione del motore destro.

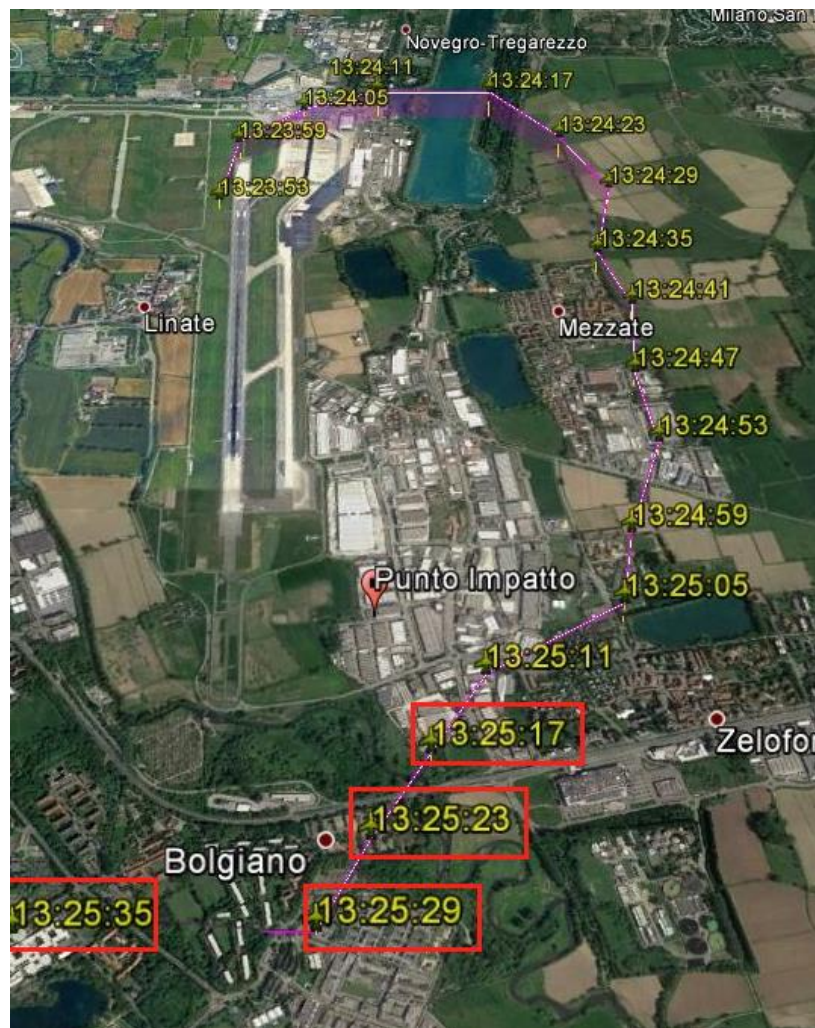
Foto 30: nei riquadri rossi le battute non coerenti con la reale traiettoria del velivolo (su supporto Google Earth).

Come evidenziato dalla immagine, a partire dalla battuta delle 13.25'17" le indicazioni fornite dal radar secondario non risultano più coerenti né con la traiettoria del velivolo né con i tempi del volo.

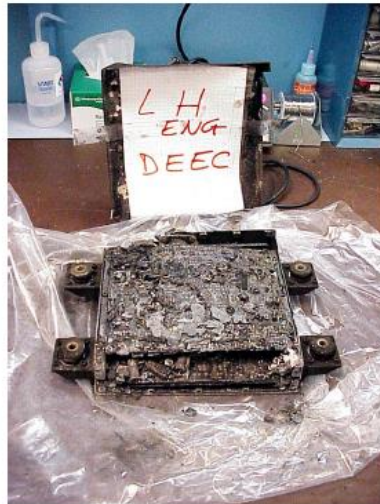
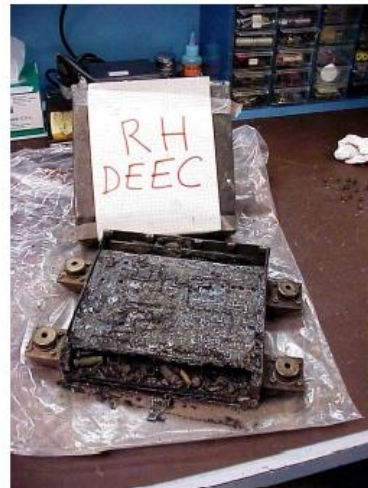
I dati ricavati però non si sono rivelati utili ad integrare i dati del FDR, per le fasi del volo di interesse.

Foto 31 e 32: DEEC motore sinistro e destro.
