# **RELAZIONE D'INCHIESTA**

## **INCIDENTE**

**Let L-410 marche di identificazione 9A-BTA,**

**in località Orio al Serio (BG),**

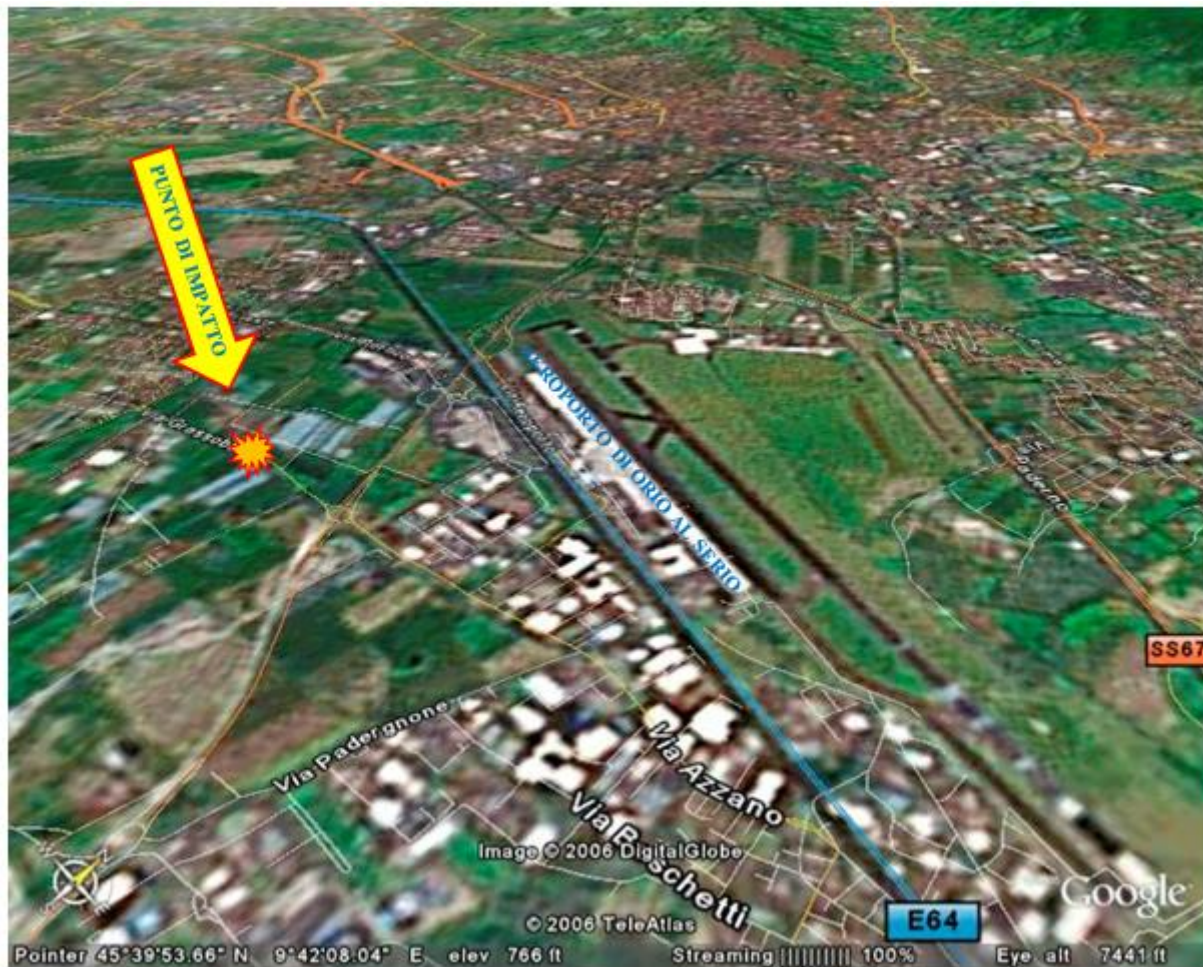
L'impatto è avvenuto in un campo arato, dopo aver urtato e tranciato i cavi di un elettrodotto a media tensione posto ai margini del campo stesso.

Figura 1: punto di impatto dell'aeromobile rispetto alla pista dell'aeroporto di Orio al Serio.

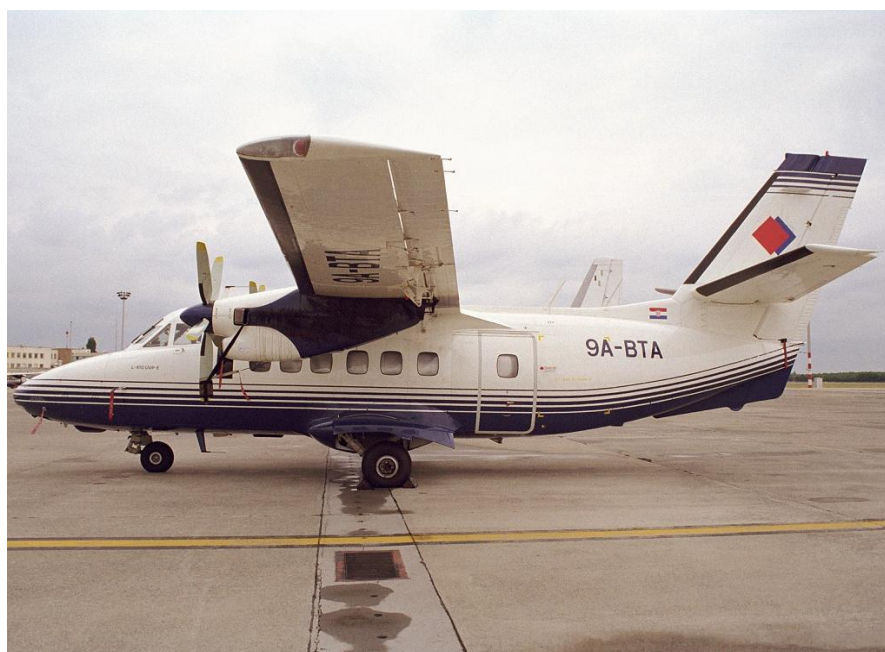
Foto 3: l'aeromobile Let L-410 marche 9A-BTA distrutto nell'incidente.

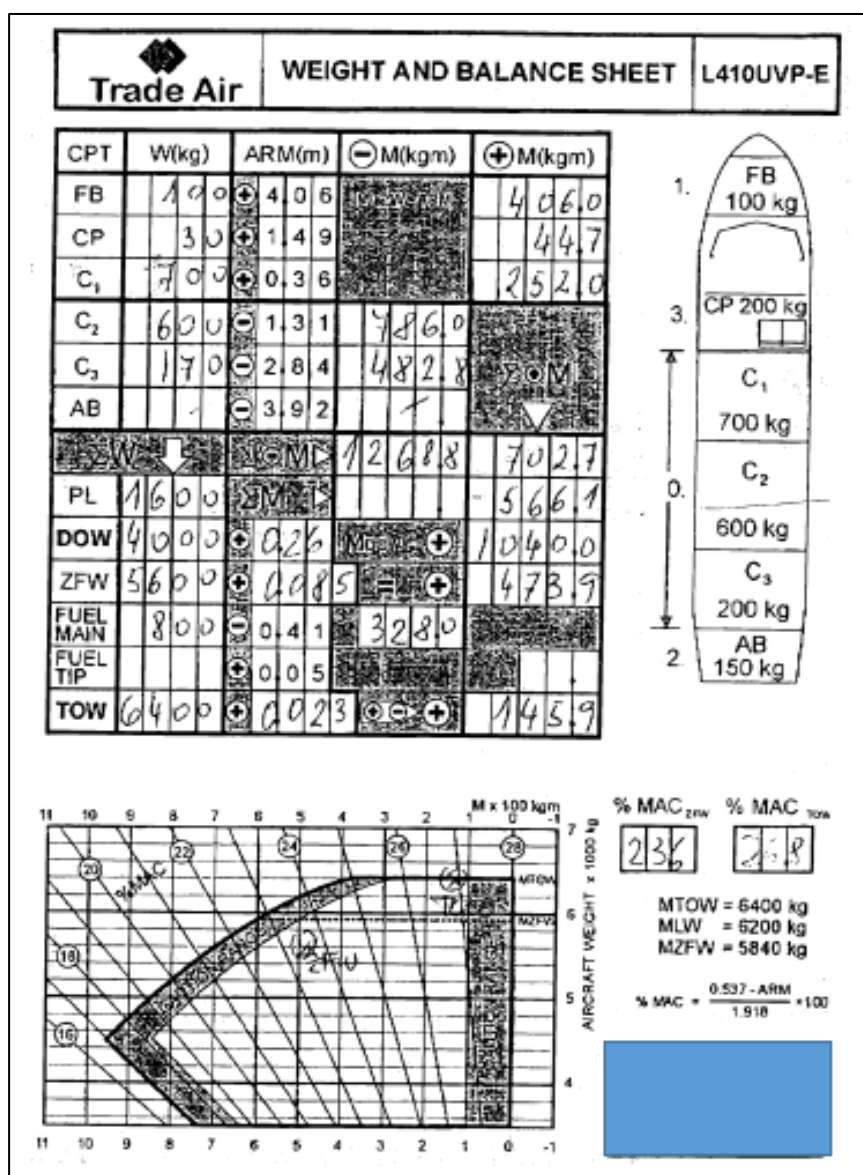
Secondo il modulo di carico e centraggio approvato dal comandante risulta che il peso al decollo fosse di 6400 kg, pari, quindi, al massimo ammesso (MTOW), di cui 1600 kg costituivano il *payload*, ovvero il carico pagante, costituito dai pacchi inseriti nel manifesto di carico. Dalle testimonianze rese dal personale DHL è risultato che il carico fosse costituito principalmente da piccoli pacchi stipati nel vano principale, occupando tutto lo spazio disponibile. Una parte del carico era stata sistemata anche nel vano situato nel muso dell'aeromobile.

Figura 2: modulo di massa e centraggio compilato prima del volo.

Non risulta che la passeggera fosse stata inclusa nei calcoli di decollo.

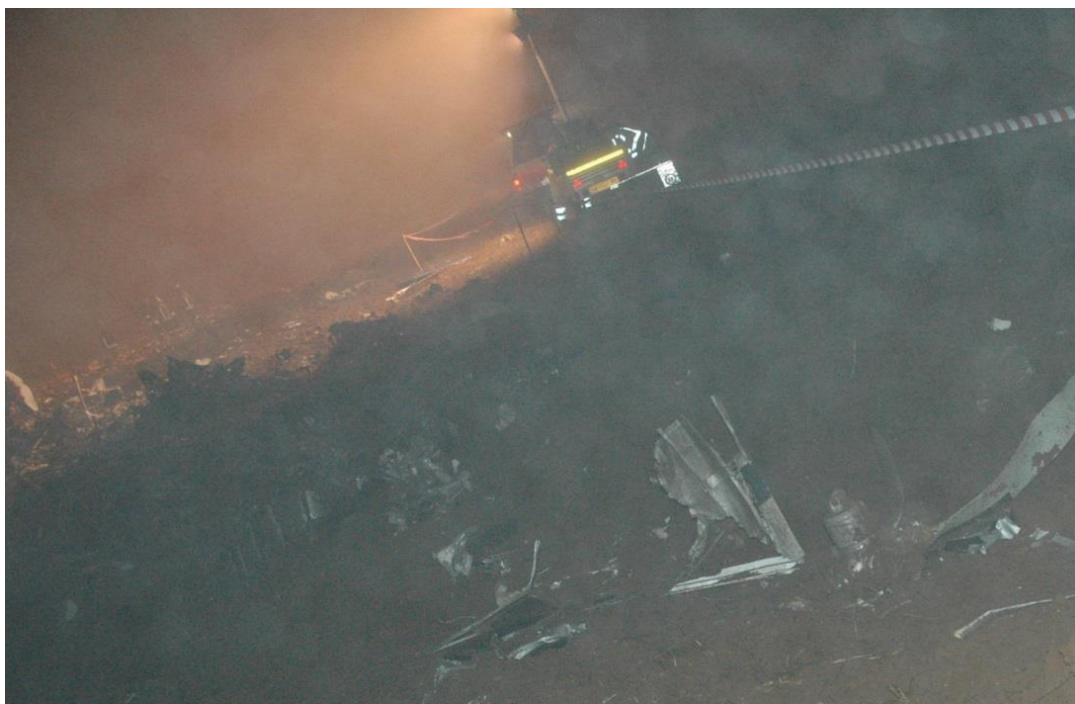
Le condizioni meteorologiche, al momento dell'incidente, erano caratterizzate da scarsissima visibilità, con nebbia e nuvole basse presenti su tutta l'area interessata.

Foto 4: condizioni di bassissima visibilità persistenti nell'area immediatamente dopo l'incidente.

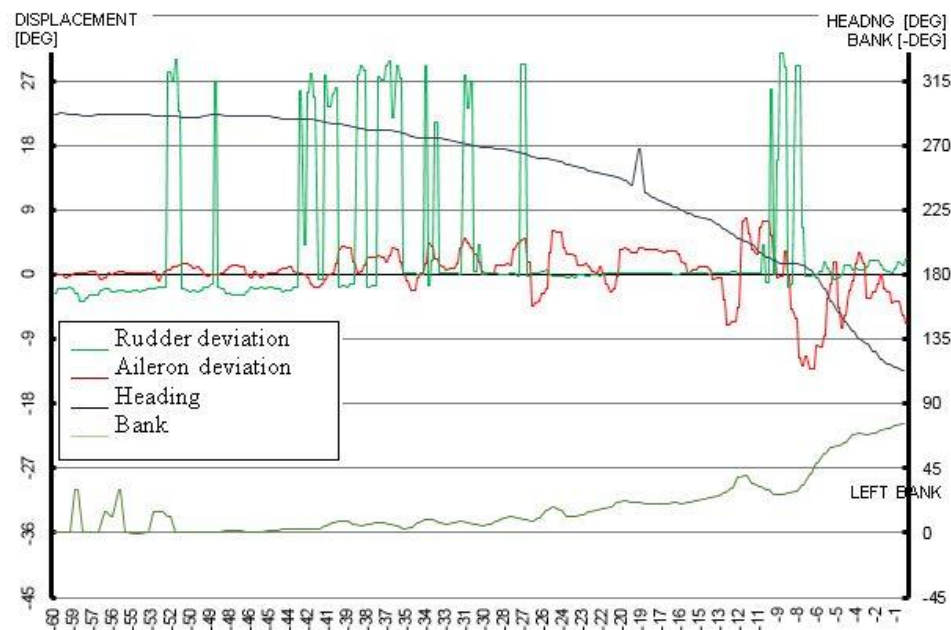
I grafici che seguono, estrapolati dai dati FDR, sono relativi all'ultimo minuto di registrazione. Il grafico in figura 6 rappresenta le escursioni di *rudder* e *aileron*, l'inclinazione alare e la prua. Premesso che i picchi relativi alla "*rudder deviation*" costituiscono segnali spuri del FDR e non vanno presi in considerazione, si nota la tendenza, nell'ultima parte del volo, ad un accentuarsi della deviazione relativa agli alettoni verso sinistra ed un improvviso cambio di direzione 8 secondi circa prima del termine della registrazione.

Figura 6: dati FDR dell'aeromobile relativi alla deviazione del timone di direzione, alla deviazione degli alettoni, alla prua e all'inclinazione alare nell'ultimo minuto di volo.

Nel grafico in figura 6 si nota la tendenza, nell'ultima parte del volo, ad un accentuarsi della deviazione relativa agli alettoni verso sinistra ed un improvviso cambio di direzione presumibilmente assimilabile al momento in cui il pilota ha provato a raddrizzare l'ala.

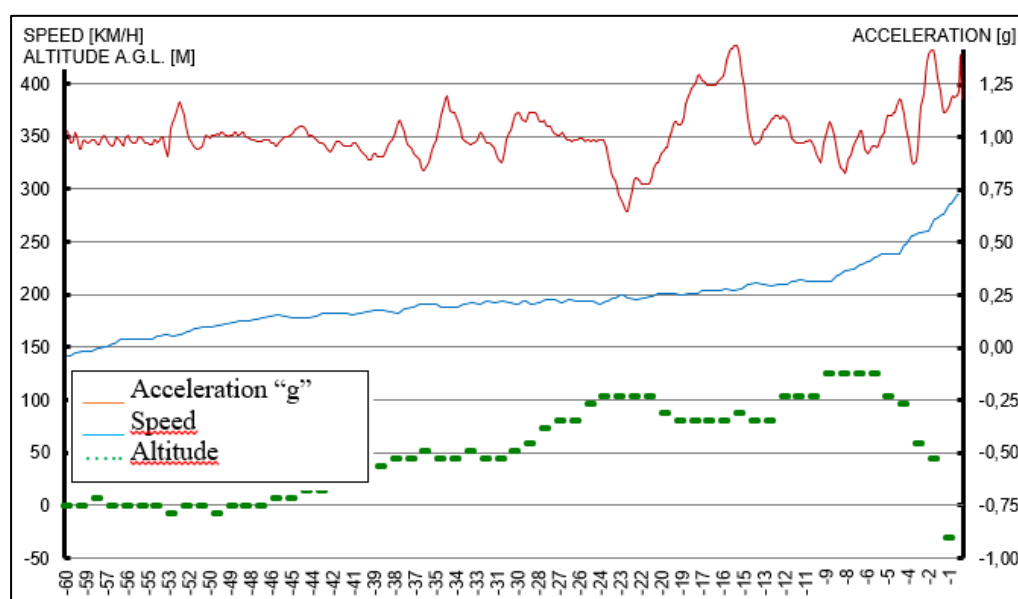
Nel grafico in figura 7 vengono prese in considerazione l'accelerazione "g" cui l'aeromobile è stato sottoposto, la velocità e la quota. Le variazioni di "g" indicano un incremento temporaneo al momento della retrazione dei flap. La velocità risulta in costante aumento fino a raggiungere una velocità di circa 160 KIAS immediatamente prima dell'impatto.

I dati della quota sono coerenti con quelli radar forniti dall'ATC, appropriatamente corretti in funzione dell'elevazione e del QNH in uso (1023). La massima quota raggiunta dall'aeromobile è stata di circa 420 piedi.

Figura 7: dati FDR relativi alla accelerazione (g), alla velocità e alla quota nell'ultimo minuto di volo.

Nel grafico in figura 7, dove vengono prese in considerazione l'accelerazione "g" cui l'aeromobile è stato sottoposto, la velocità e la quota, è evidente l'incremento di "g" dovuto alla virata e al contemporaneo movimento a cabrare impartito dal pilota in reazione all'allarme sonoro "DON'T SINK" in seguito alla retrazione dei *flap*. La velocità risulta in costante aumento e, verosimilmente, ha indotto l'equipaggio a retrarre i *flap* ad una velocità di circa 104 KIAS (193 km/h), che rientra ampiamente nel limite massimo consentito di 135 KIAS (250 km/h). L'aeromobile ha poi continuato ad accelerare per effetto della spinta dei motori e la perdita di quota, fino a raggiungere una velocità di circa 160 KIAS (295 km/h) poco prima dell'impatto.

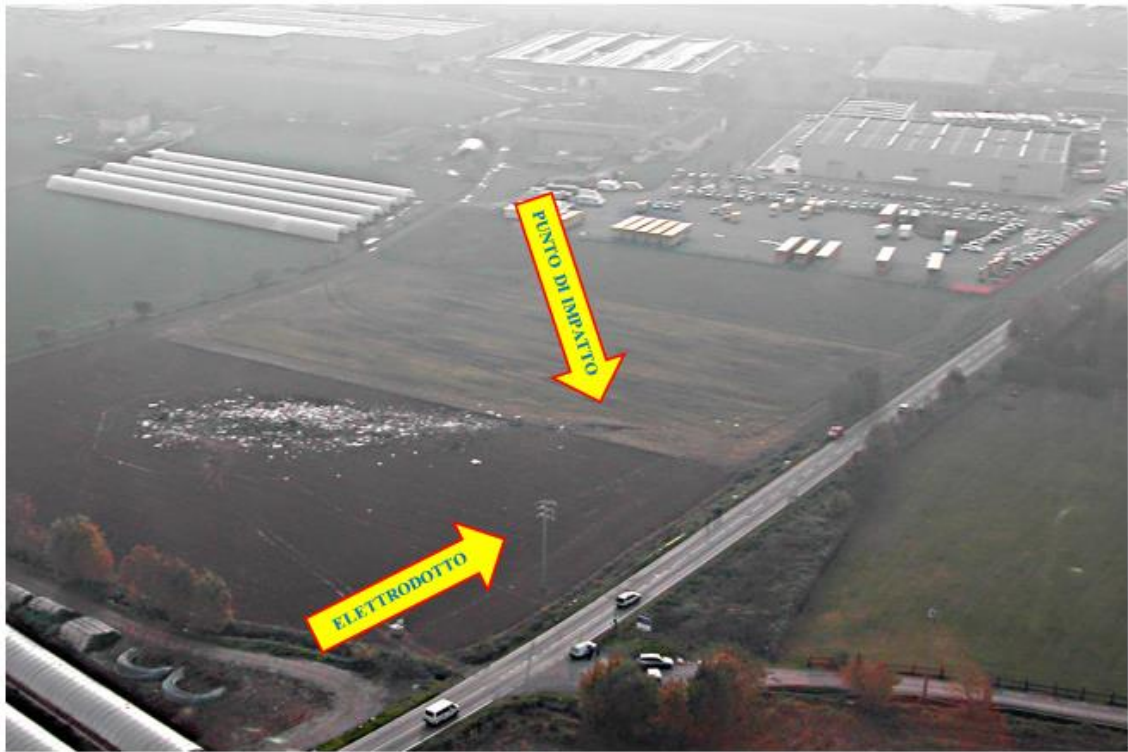
Il punto in cui il Let L-410 9A-BTA ha urtato inizialmente il suolo si trova in coordinate geografiche N45°39'27.0" E009°41'19.6", a una elevazione di circa 780 piedi sul livello del mare, approssimativamente allo stesso livello del vicino aeroporto di partenza.

Foto 6: zona di impatto dell'aeromobile.

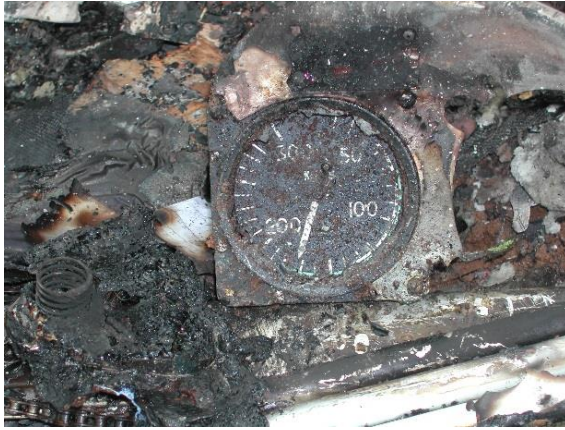
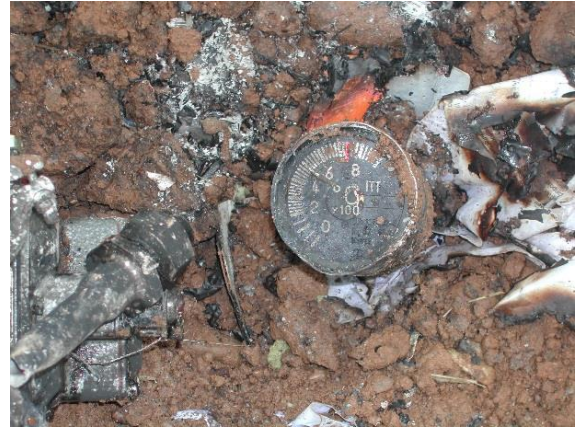
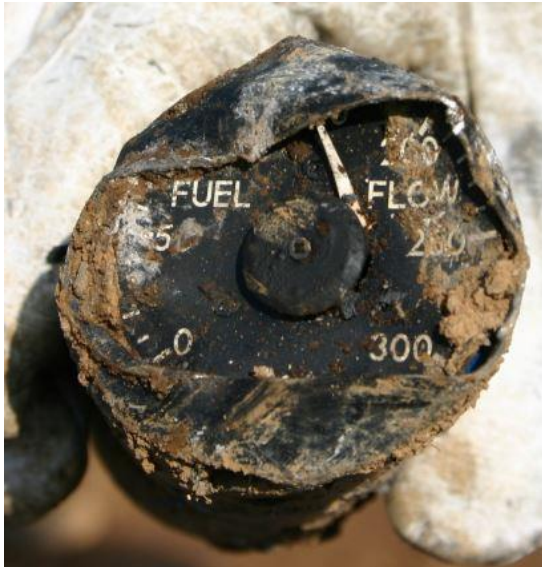
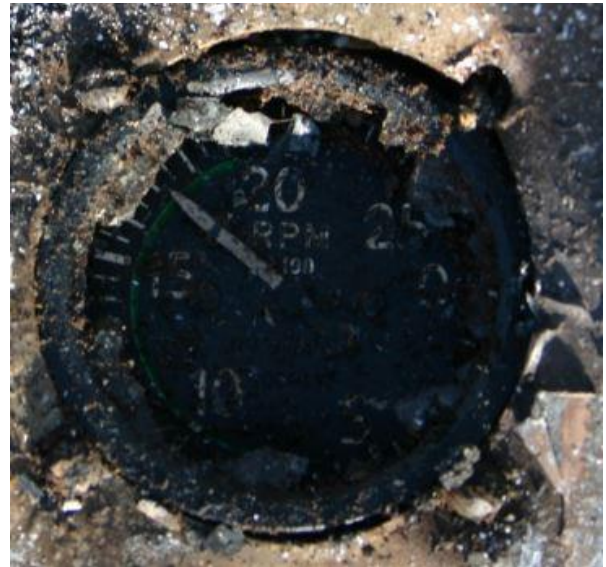
La cabina di pilotaggio e il resto dell'aeromobile sono andati completamente distrutti. L'analisi della strumentazione di bordo ha fornito pochi dati, a causa della violenza dell'impatto e dell'incendio che ha interessato anche la cabina di pilotaggio. Tra i pochi strumenti ancora riconoscibili si segnala uno dei due anemometri, che indica una velocità di 172 KIAS (318 km/h), che potrebbe essere coerente con il dato registrato dal FDR al momento dell'impatto con il terreno (295 km/h). Dalla strumentazione dei motori si può dedurre che i propulsori stessero funzionando, come si nota dalle indicazioni dei seguenti strumenti: temperatura delle turbine (ITT), misuratore di flusso del carburante (*Fuel Flow*), RPM.

Foto 10, 11, 12 e 13: anemometro, indicatore temperatura turbina, indicatore *Fuel Flow* e RPM ritrovati tra i rottami.

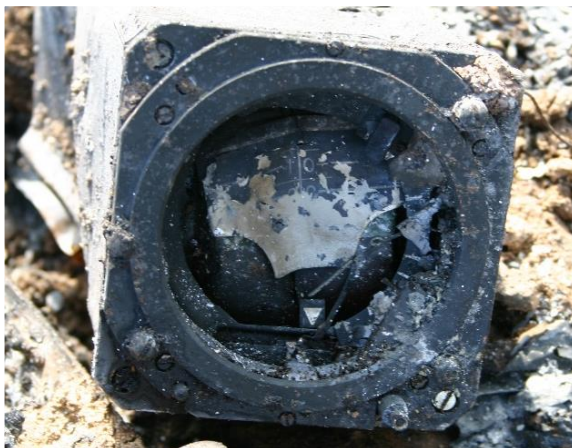
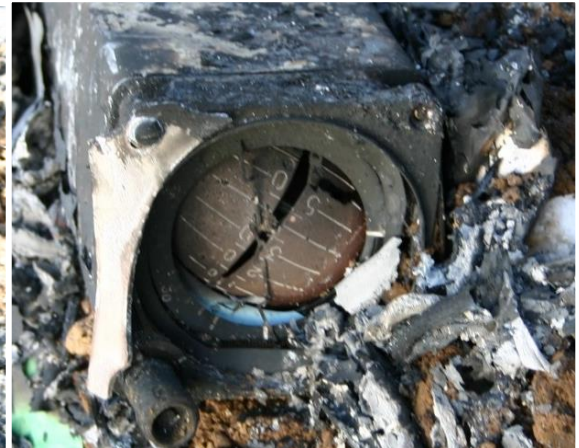
Foto 14 e 15: orizzonte artificiale principale e *stand by*, rinvenuti tra i rottami.

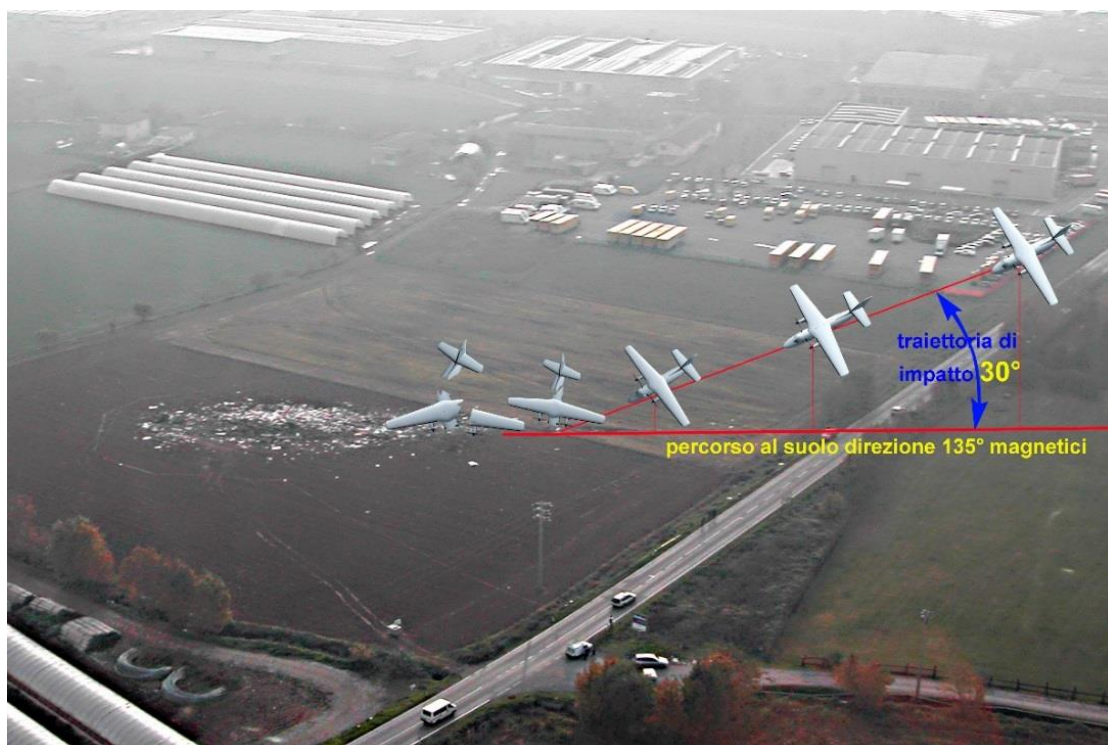
L'aeromobile ha impattato contro il terreno con una traiettoria di discesa di circa  $30^\circ$  ed una inclinazione alare prossima ai  $90^\circ$  a sinistra, come evidenziato in figura.

Figura 12: indicativa ricostruzione della dinamica dell'impatto con il suolo.

In particolare, il contatto della semiala sinistra con i cavi dell'elettrodotto ha impresso un momento rotatorio, che ha favorito il ribaltamento dell'aeromobile, con ulteriore effetto distruttivo.

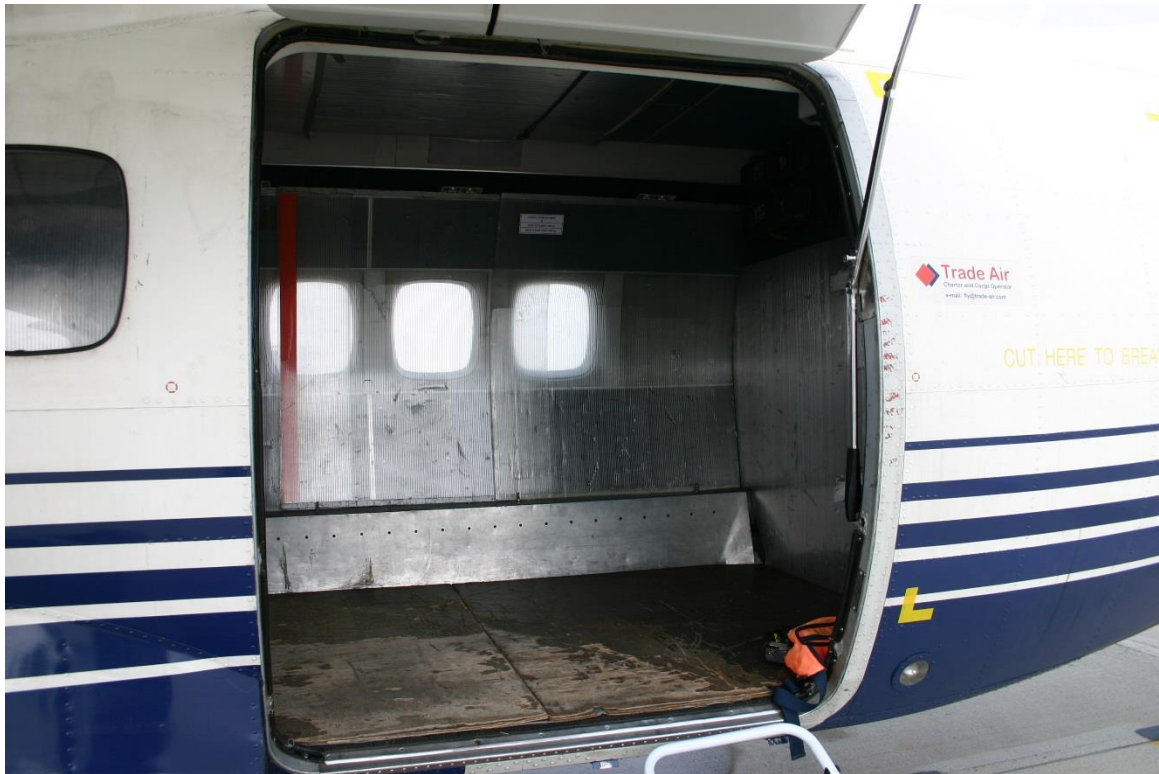
Si è ritenuto quindi opportuno effettuare una verifica delle condizioni del vano di carico dell'aeromobile gemello a quello dell'incidente, marche di identificazione 9A-BTB, operato dalla stessa compagnia. Esso presentava un numero esiguo di elementi di vincolo e fissaggio per il carico, come si può notare dalla fotografia sottostante.

Foto 22: vano di carico dell'aeromobile gemello marche 9A-BTB.

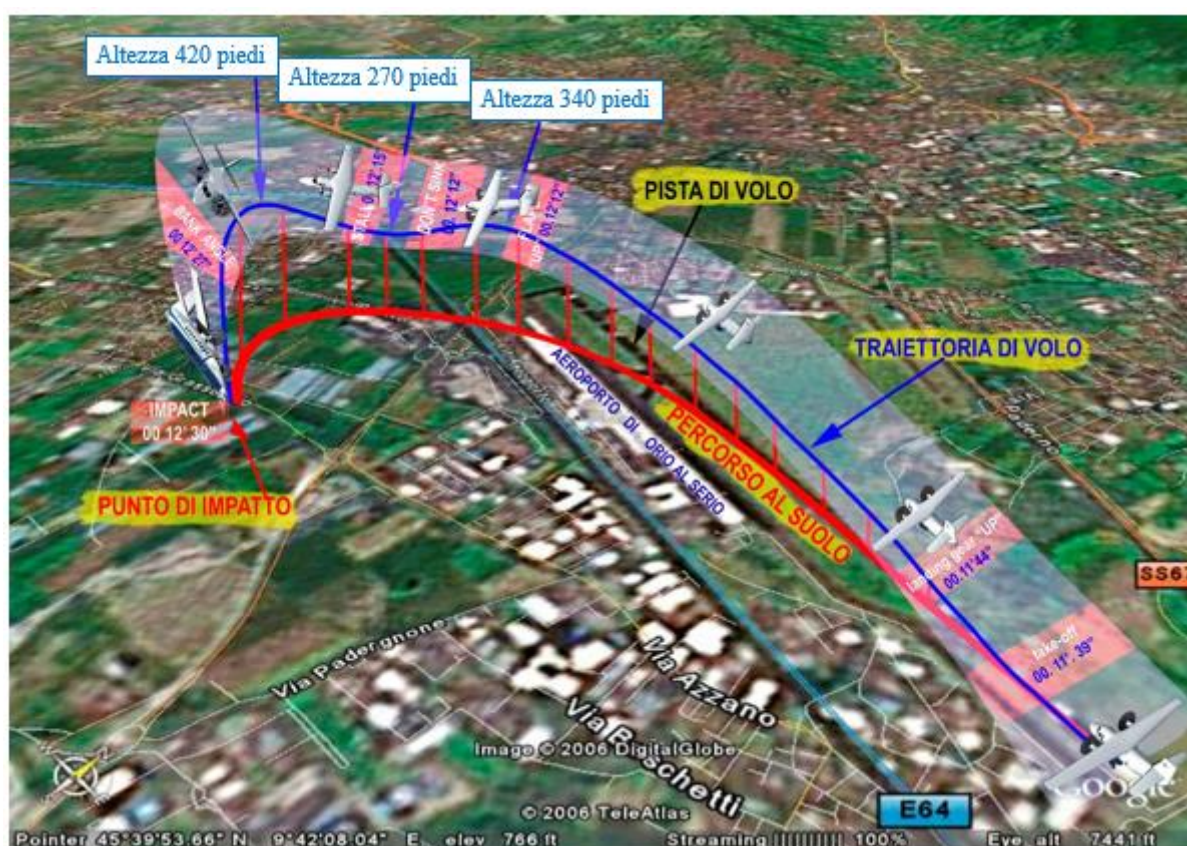
La breve traiettoria di volo dell'aeromobile prima dell'incidente è stata ricostruita utilizzando i dati del FDR, quelli del radar di sorveglianza di aerodromo (SMR) presente presso l'aeroporto di Bergamo e quelli dei radar PSR e SSR del MRT di Milano ACC. La ricostruzione è rappresentata nella figura sottostante ed analizzata in tutte le sue parti nei paragrafi seguenti.

Figura 15: ricostruzione della traiettoria percorsa dall'aeromobile 9A-BTA.

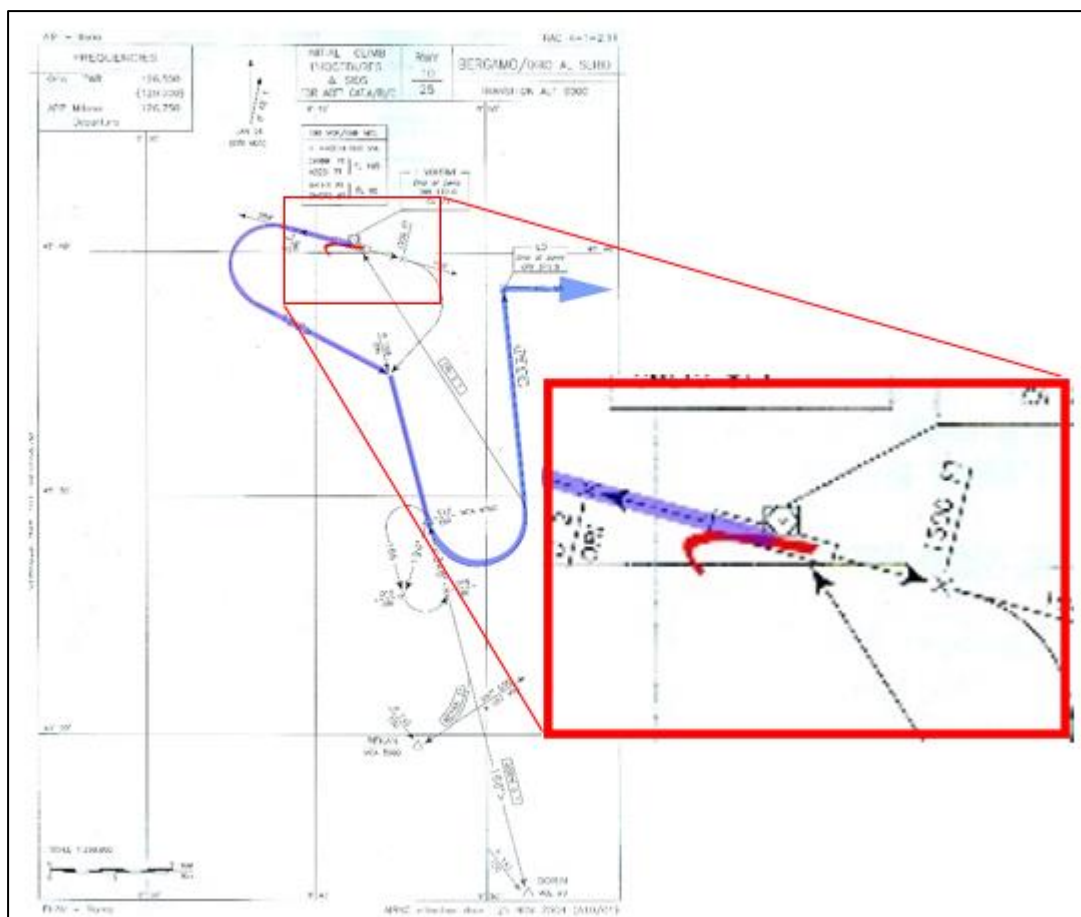
prevedeva, dopo il decollo, di mantenere prua pista fino a 2 NM dal VOR/DME di Orio al Serio (ORI), per poi virare a sinistra e procedere come indicato dalla linea blu nella figura sottostante. La traccia rossa riportata in figura rappresenta, invece, la ricostruzione del percorso a terra realmente seguito dall'aeromobile fino all'incidente.

Figura 18: in azzurro, SID cui il Let L-410 era stato autorizzato; in rosso, ricostruzione del percorso seguito dall'aeromobile dopo il decollo.

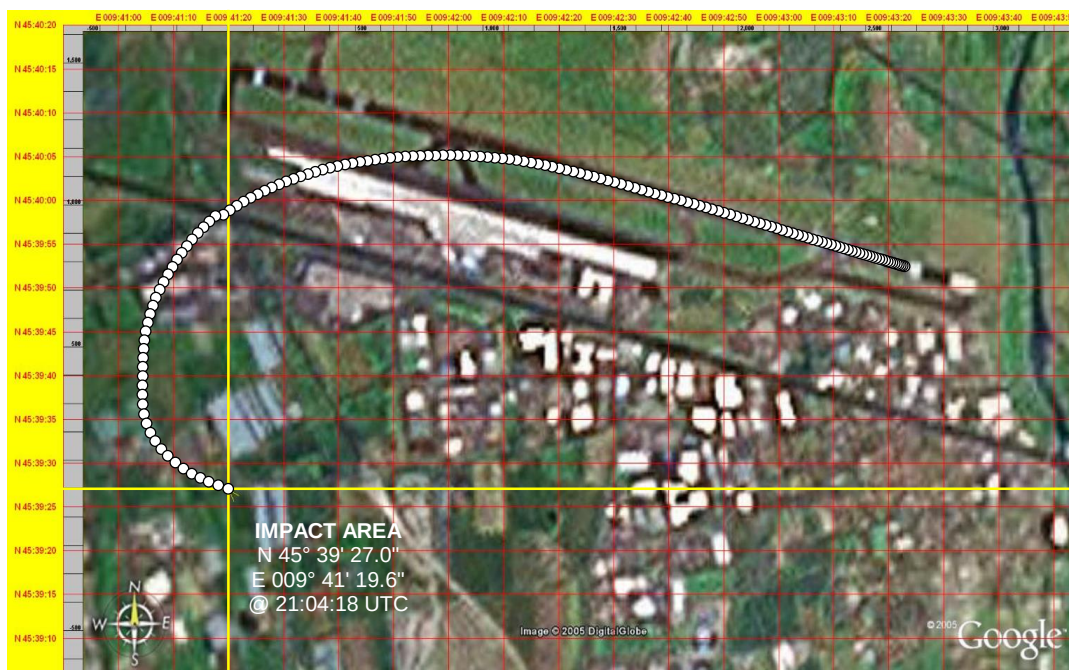
Il tracciato radar conferma la deviazione verso sinistra iniziata subito dopo il decollo e accentuatasi negli ultimi attimi del volo, che ha portato l'aeromobile ad invertire la rotta iniziale, raggiungendo una quota massima di circa 420 piedi AGL prima di precipitare.

Figura 19: ricostruzione della traccia al suolo dell'aeromobile (su supporto Google Earth).
