**INFORME ACCIDENTE DE AVIACION**

**MATRICULA:** HK-4455

**MODELO:** ERJ-190-100LR

**FECHA DEL ACCIDENTE:** JULIO 17 2007

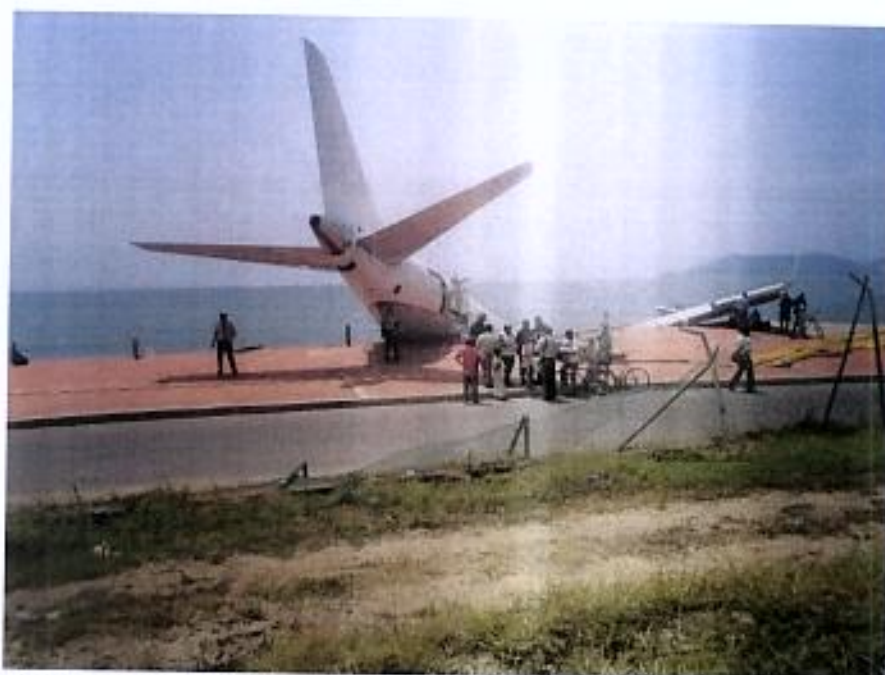
Los dos motores sufrieron rasgadura y desprendimiento de piel en la parte inferior. El motor izquierdo sufrió más que el derecho dada la posición de la aeronave posterior a su detenimiento, éste soportó parte del peso de la aeronave.

La cabina internamente sufrió rasgadura en el piso en la zona del *Galley* delantero y marco de acceso al baño delantero, como consecuencia de la torcedura del fuselaje en esta zona de la aeronave. Por lo demás el resto de la aeronave aparentemente se encontró en buen estado.

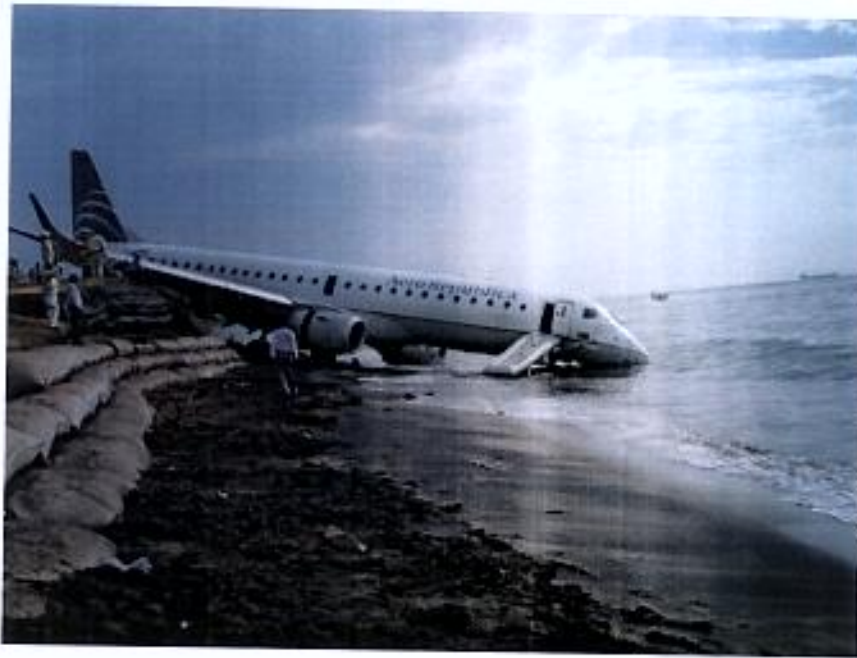
La aeronave se detuvo en la playa al norte de la cabecera 19, desplazado aproximadamente 15 metros al lado izquierdo del eje central de la pista. La nariz de la aeronave quedó parcialmente sumergida en el agua. Esta zona es aproximadamente un metro mas bajo que la carretera y el andén sobre los cuales está buena parte del fuselaje y continúa con una pendiente negativa hacia el mar. El tren de nariz colapsó parcialmente. La parte trasera del fuselaje y parte del plano derecho descansa sobre el borde del sendero peatonal. El tren principal y el motor derecho reposan sobre la superficie de la playa.

Los deslizadores y las salidas de emergencia se activaron excepto la de la puerta principal que quedó bloqueada por la torcedura sufrida por la estructura del avión en la zona de la nariz. Las ventanillas en la cabina de pilotos quedaron bloqueadas por la deformación estructural sufrida. Los instrumentos y equipos en la cabina de pilotos aparentemente no sufrieron daños.
