# INFORME FINAL

*EXPEDIENTE 040/2009*

## **ACCIDENTE AÉREO**

**AERONAVE MARCA BRITTEN NORMAN,  
MODELO BN2A6, MATRÍCULA YV212T,  
EXPLOTADOR ISLAS AVIATION SERVICES,  
CATIA LA MAR, ESTADO VARGAS  
REPÚBLICA BOLIVARIANA DE VENEZUELA  
16 DE AGOSTO DE 2008, HORA 22:35**

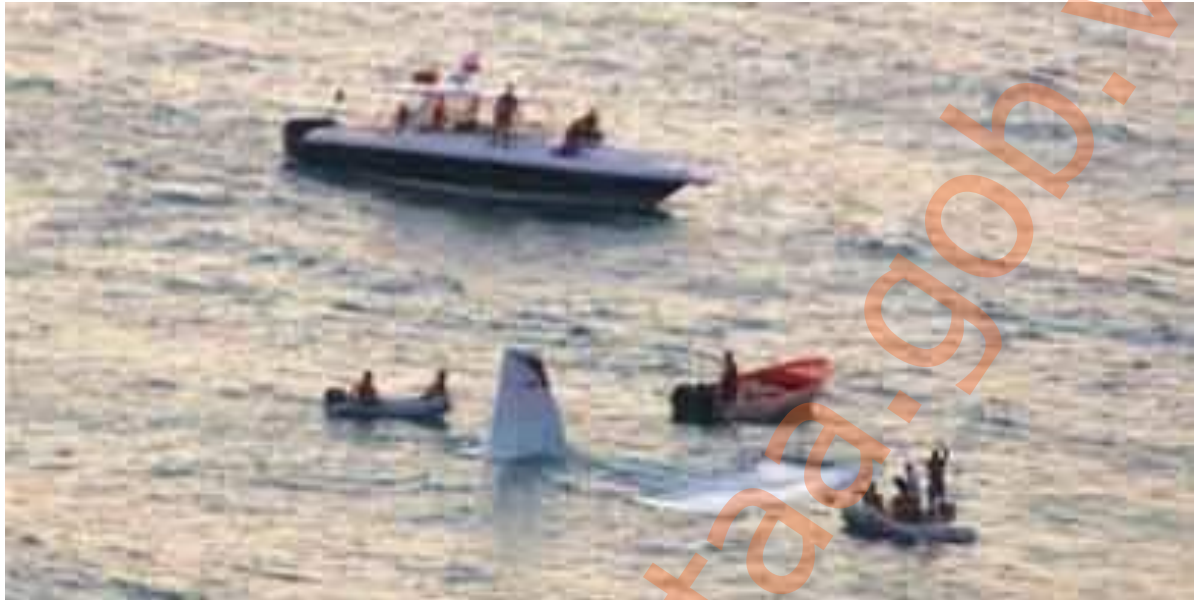
El accidente se produce durante la fase de aproximación final, debido al apagado súbito y consecutivo de ambos motores, durante la incorporación en secuencia para el aterrizaje.

Como consecuencia del impacto con el agua, la parte frontal del fuselaje de la aeronave, incluyendo la estructura y el plexiglás, resultó con daños de importancia.

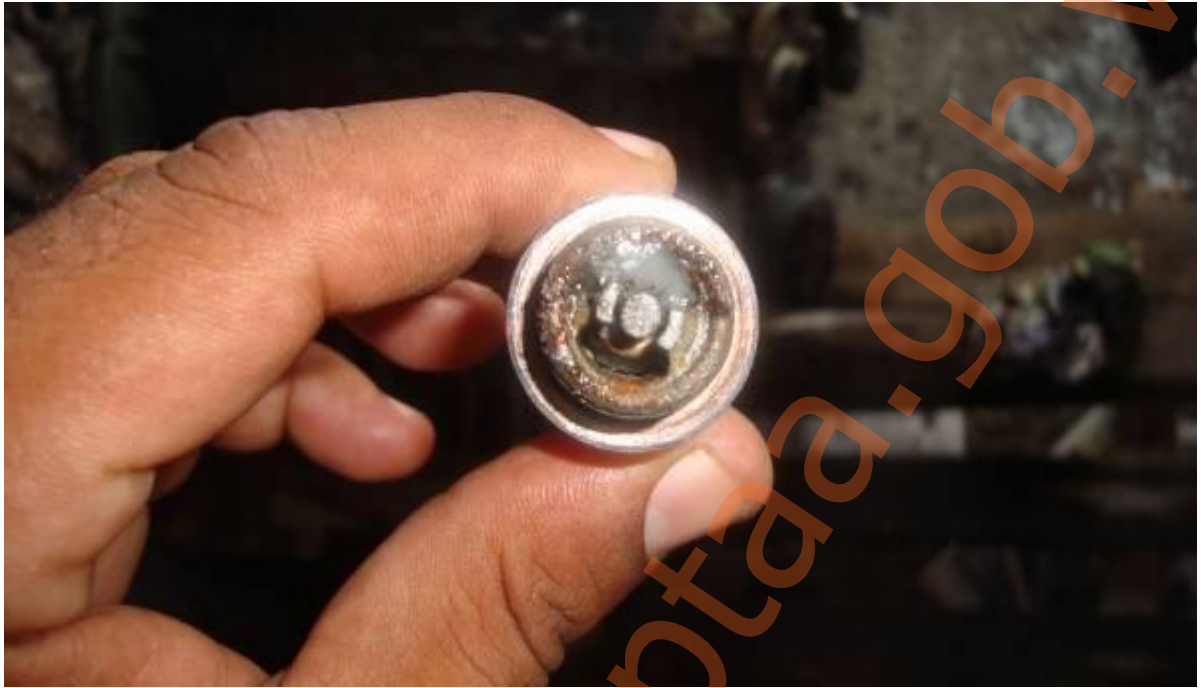
Las pruebas y experticias realizadas, se limitaron a verificación de compresión en los cilindros, verificación del estado de las bujías, condición de las bombas de combustible y verificación de magnetos.

A pesar de la acción del agua salada sobre estos componentes, fue posible establecer su condición de operatividad para el momento del accidente, con la excepción de los magnetos, cuyo estado no permitió llegar a alguna determinación, más allá del hecho que no hubo reporte de algún mal funcionamiento reciente.

No fue posible establecer la operatividad de los magnetos para el momento de su desensamble, en razón del deterioro producido por la acción de la sal contenida en el agua de mar.
