INFORME FINAL

CIAA-ACCID-002-2013

BEECHCRAFT B-200

OB-1992-P

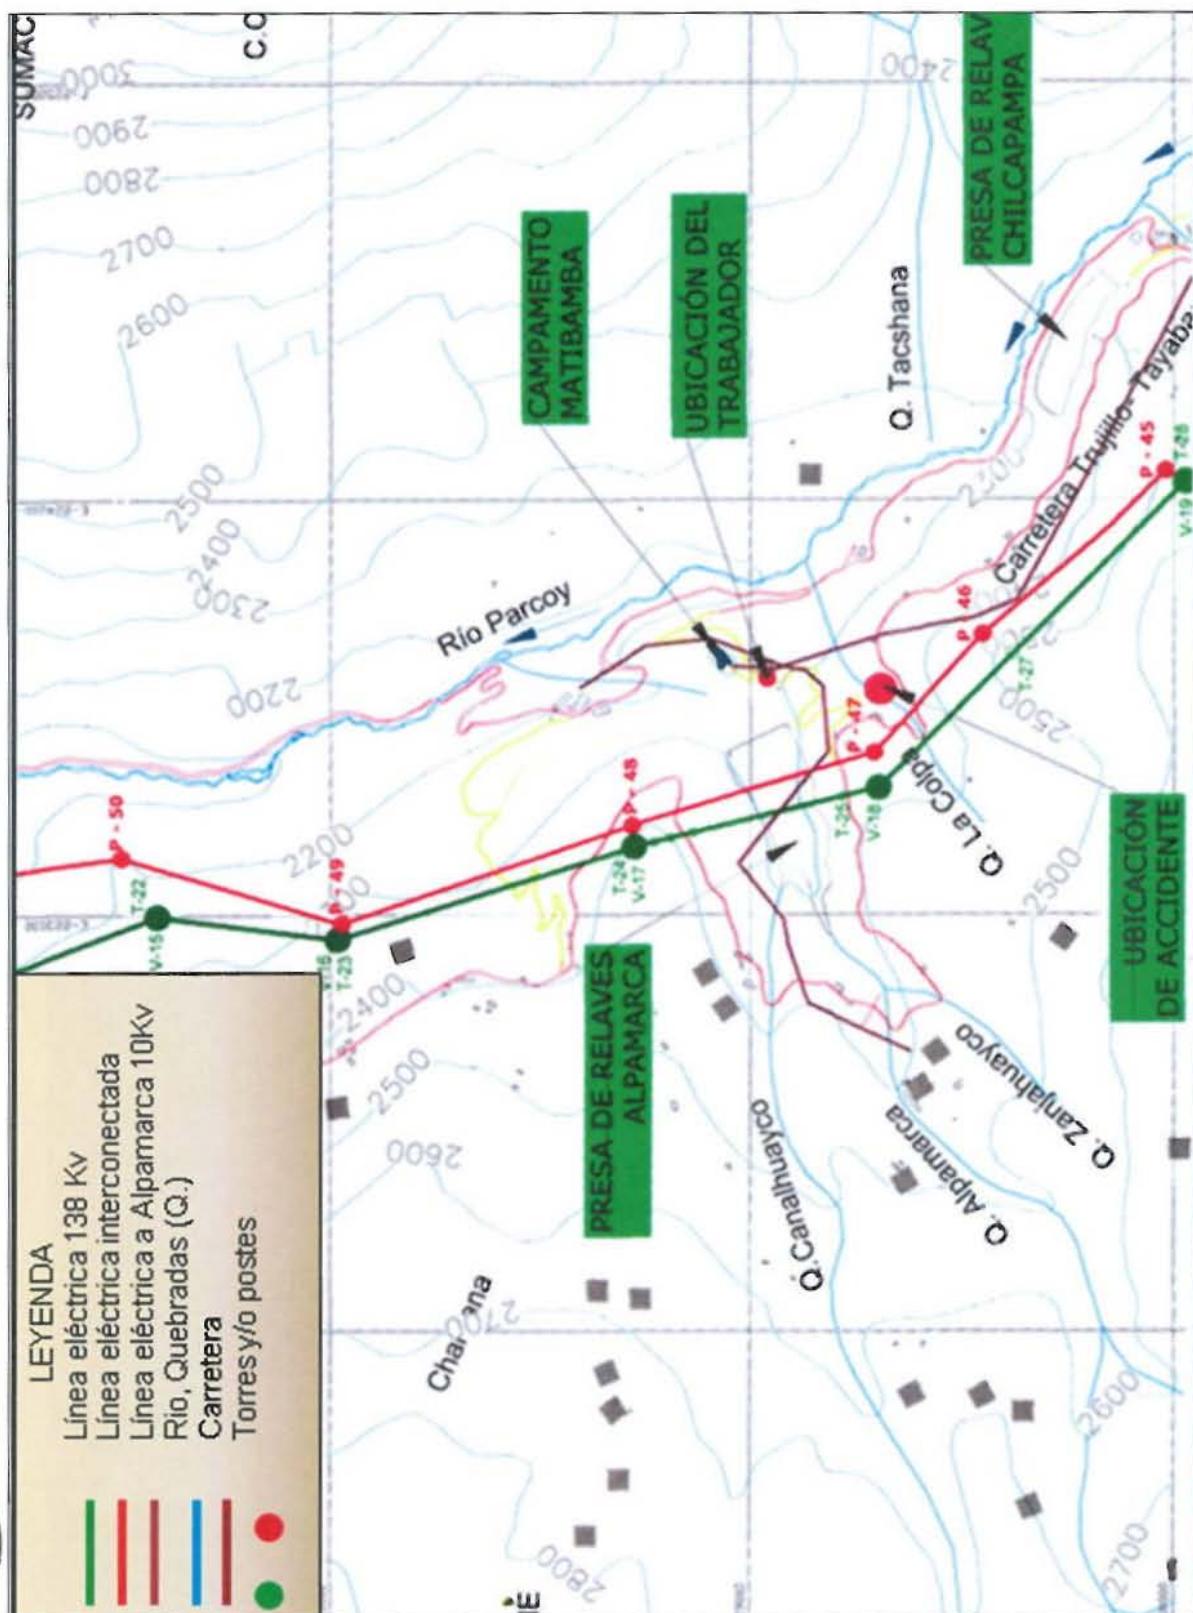
Teniéndose en cuenta el punto de impacto y el último punto avistado sobre el aeródromo, se ha trazado en los mapas anteriores la probable ruta de aproximación del OB-1992-P, haciéndose notar que el viraje para enfrentar al campo lo efectuaron mucho antes en comparación, a lo que realizó el avión anterior, ello debido presumiblemente por ingresar en una zona con nubosidad baja, lo que probablemente obligó a la tripulación a aplicar un viraje pronunciado como

maniobra de último recurso para mantener la condición de vuelo visual ante la imposibilidad de poder abortar la aproximación (estar volando entre cerros), esta situación crítica, fue declarada por un testigo (trabajador de CMH) que indicó, que "el avión voló entre las nubes con dirección hacia el área del accidente".

Finalmente, el pronunciado viraje, probablemente ocasionó un DERRAPE (pérdida de altura en viraje), lo que lo llevó a impactar con el timón de profundidad del lado izquierdo, dos líneas del sistema eléctrico interconectado, ocasionando el estiramiento de dichas líneas y su posterior rotura, esto causó una brusca desaceleración del avión, perdiendo el control y sus condiciones aerodinámicas, estrellándose en la ladera a la derecha de su trayectoria (con las alas niveladas y con potencia en ambos motores), en la quebrada "La colpa", en dirección al RELAVE Alpamarca, a 4.5 Km de distancia del aeródromo, a las 12:41 UTC (07:41 hora local) aproximadamente. Como consecuencia del impacto fallecieron todos los ocupantes, tal como se muestran en las fotos al inicio del informe.

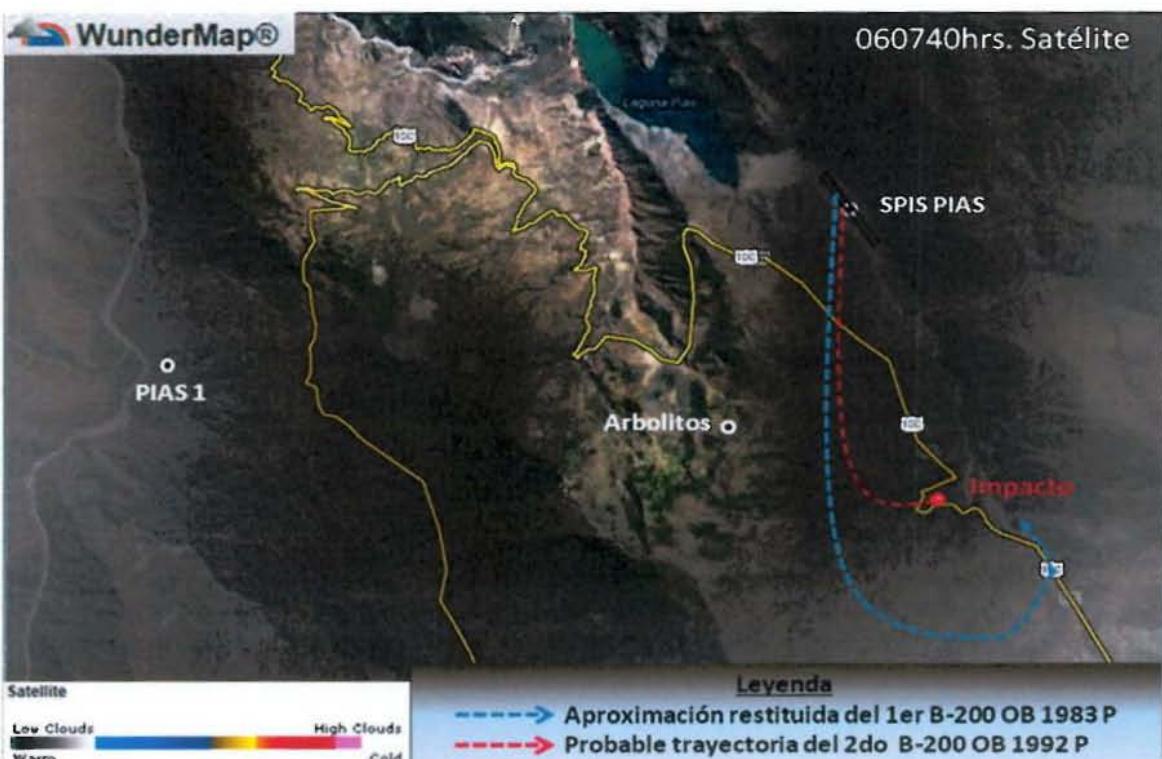
La situación no varió a las 07:40 hora local al momento de la aproximación del 2do avión OB 1992-P (color rojo) apreciándose que viró antes con dirección a la quebrada que conduce al RELAVE Alpamarca, el área se encontraba cubierta por nubosidades bajas hasta el aeródromo, como se muestra en la siguiente imagen.

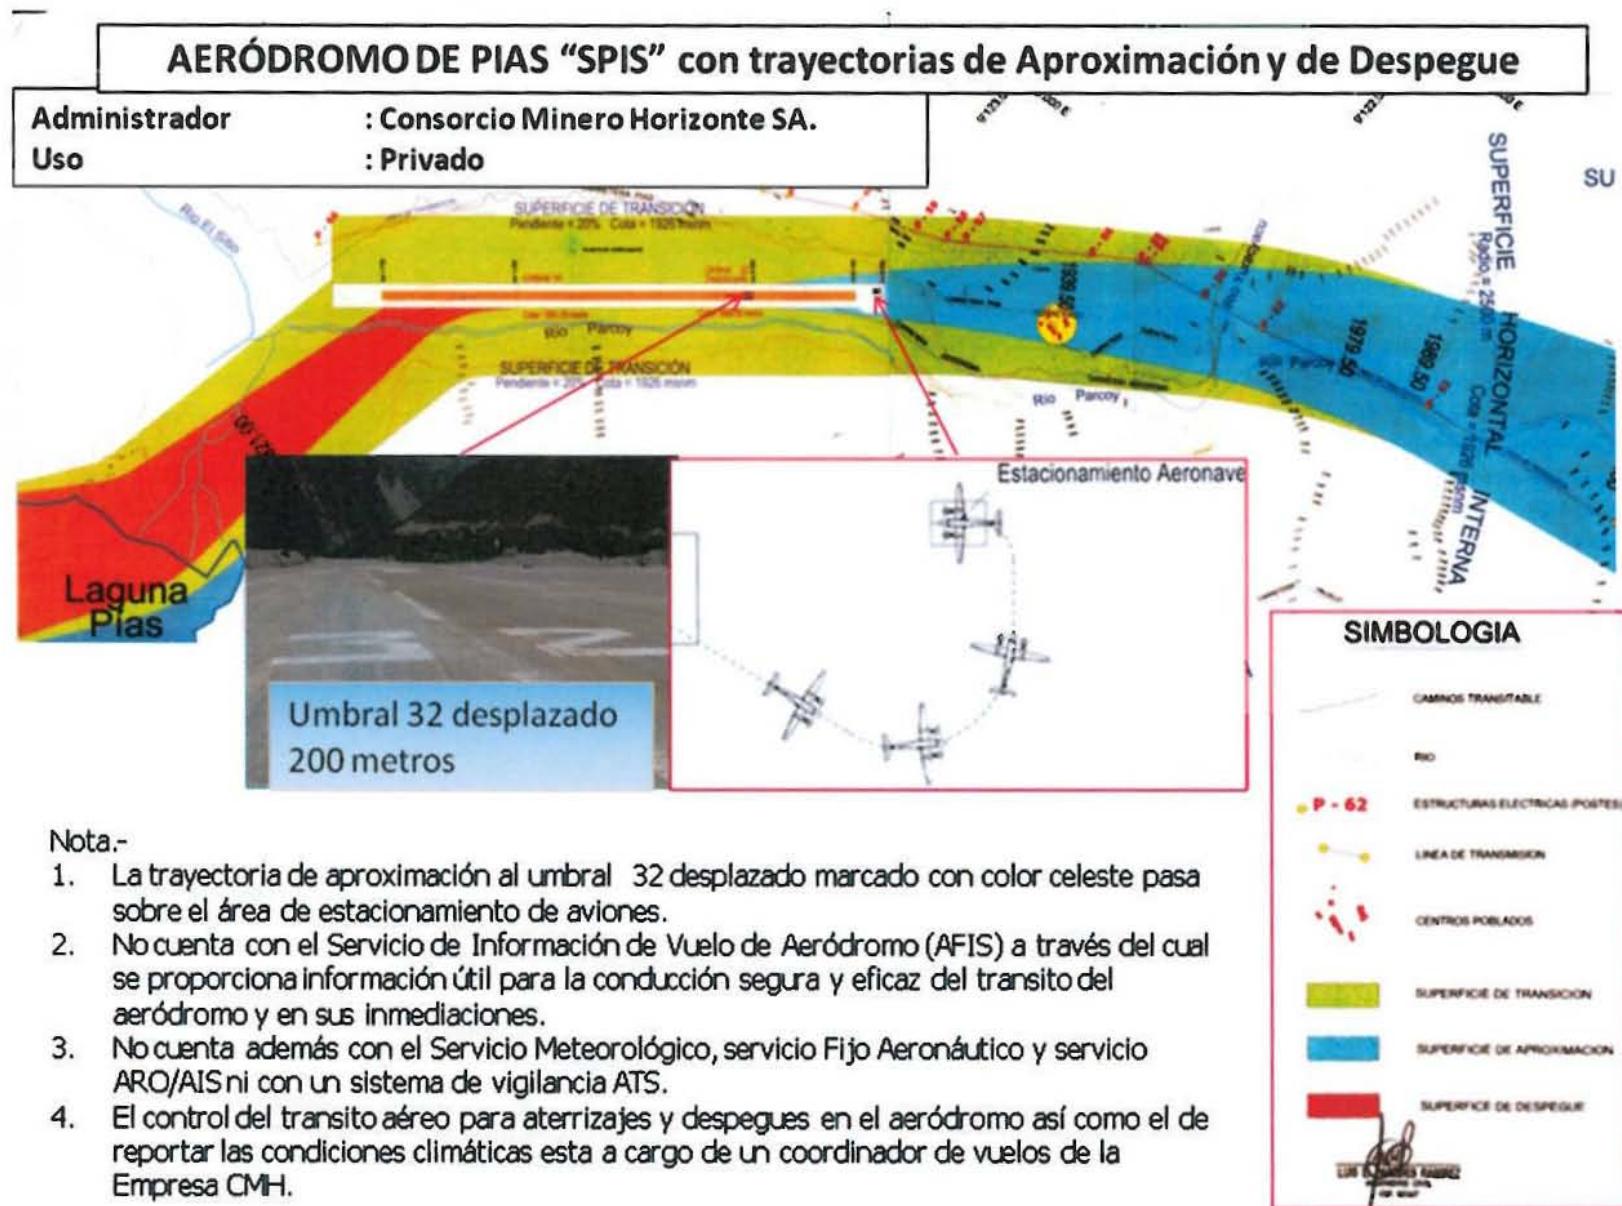
El área de espera de pasajeros se ubica al inicio del campo en el lado izquierdo, lo que obliga a que los pasajeros al momento de embarque y desembarque tengan que cruzar la trayectoria de aproximación de las aeronaves de acuerdo como se muestra en la siguiente fotografía:

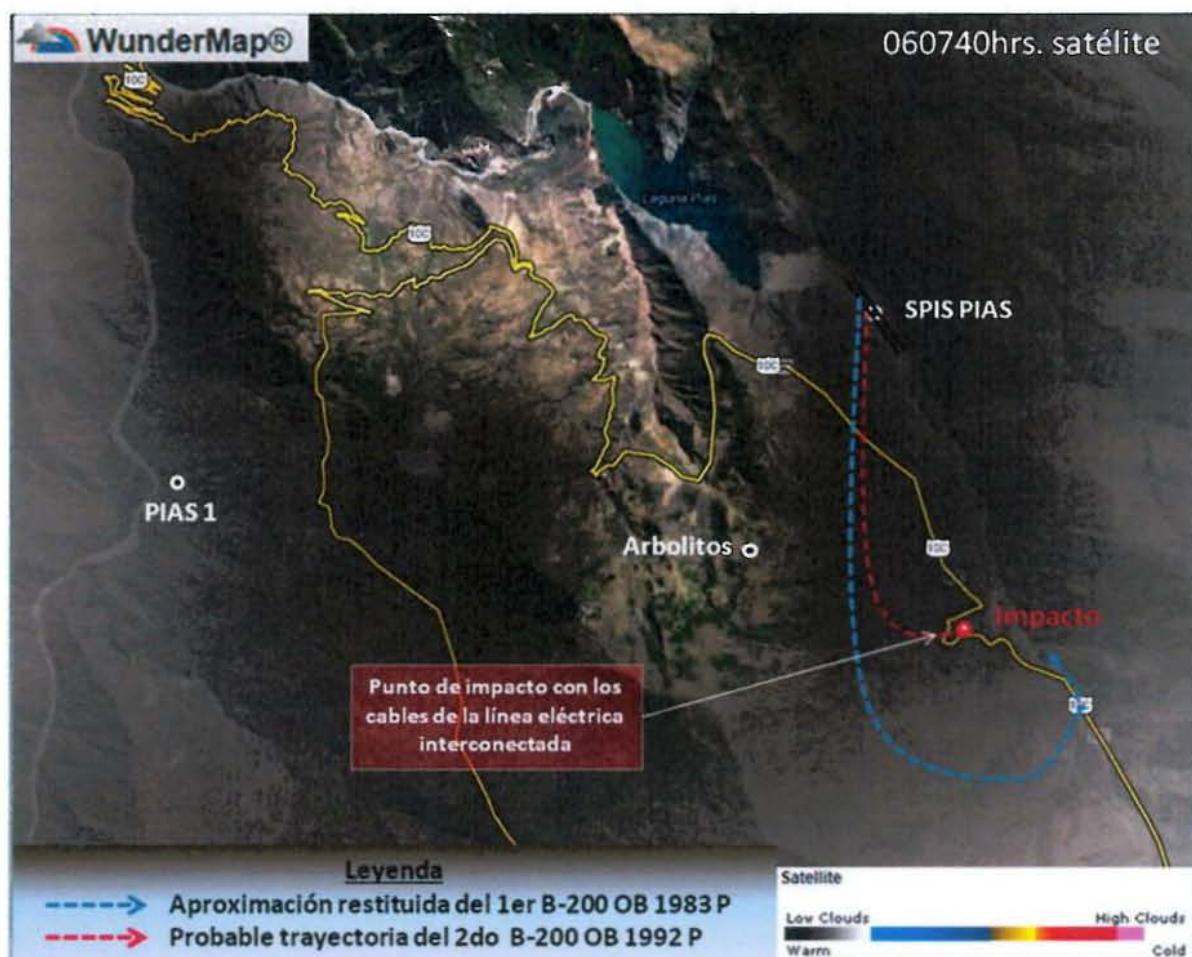
En este punto, es preciso hacer notar que, al no disponerse de ninguna otra ayuda más que el llamado "Descenso Alfa" (el cual no figura en el manual de Rutas y Rutas de escape), las tripulaciones que operan en PIAS no cuentan con una información operacional estandarizada que precise los mínimos para operaciones visuales, ni los puntos de chequeo en una aproximación, como figura en el AFM y en el SOP, con la indicación de las alturas y velocidades a observarse en el tráfico de aproximación, ni con la información sobre los mínimos VFR aplicables de acuerdo a la RAP 91.155.

Por ello se requiere que se aprueben una cartilla donde se muestre el descenso y la maniobra de aproximación visual y aterrizaje para PIAS, donde entre otros, figuren los mínimos, (referenciados geográficamente tanto en la zona del aeródromo como en la de aproximación por los relaves), las alturas y velocidades en las diferentes piernas del tráfico, el punto de aproximación estabilizada de acuerdo a lo señalado en el MGO y las alternativas para abortar las aproximaciones en caso no se mantenga el contacto visual.

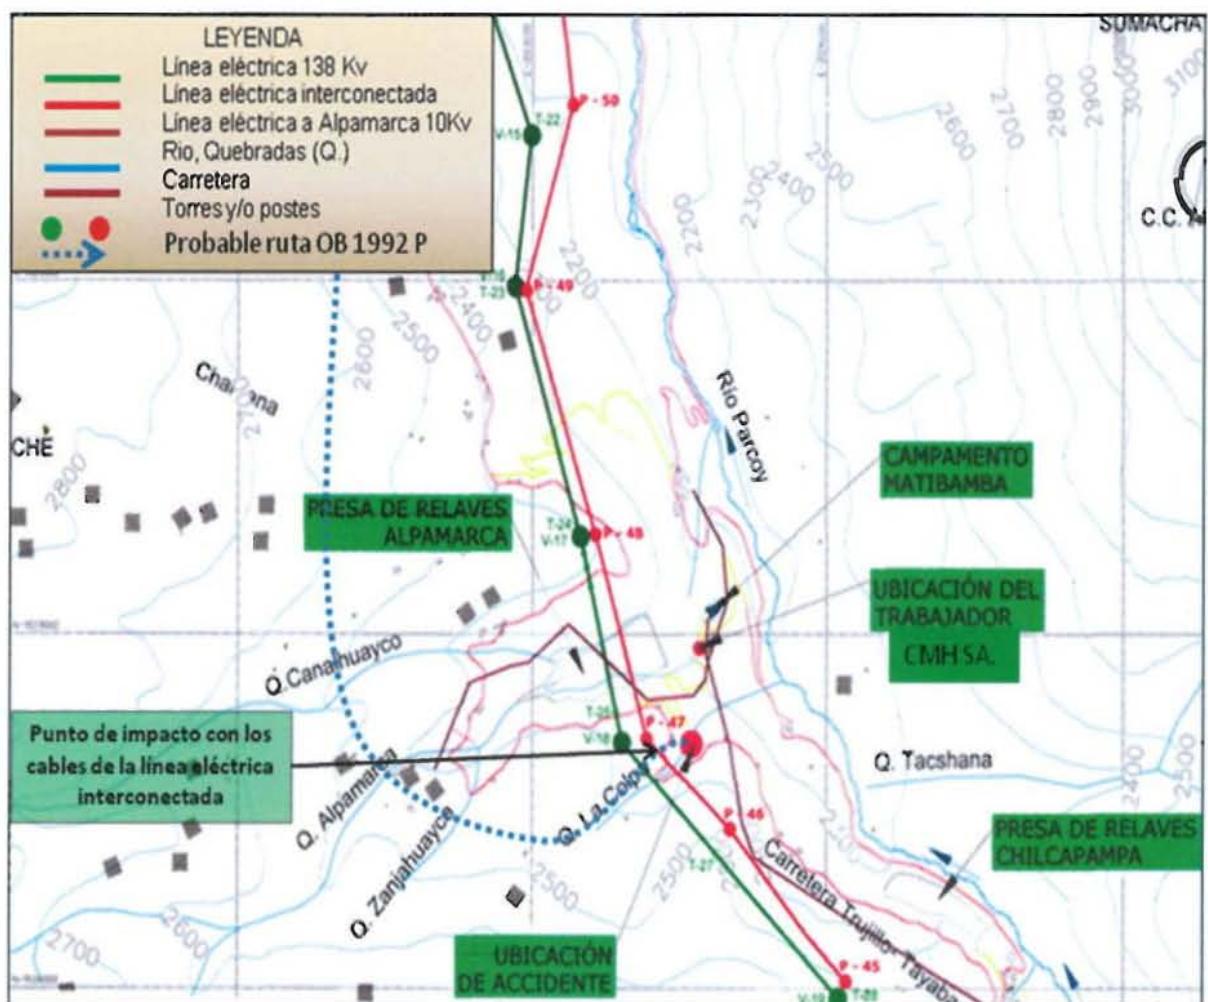
A las alturas de estos accidentes geográficos, se suman las torres de las tres líneas de suministro eléctrico que corren paralelo al río Parcoy y que atraviesan la quebrada **La Colpa**, los cuales representaron un gran obstáculo para el avión, el que para mantener el contacto visual, debido a la presencia de nubes, volaba muy bajo.

Es así que, al iniciar el viraje e ingresar a la quebrada **La Colpa**, impactó el timón de profundidad izquierdo con dos cables del sistema interconectado, lo que desaceleró bruscamente la nave, perdiendo sustentación y generando una caída violenta con las alas niveladas contra la ladera derecha de la quebrada **La Colpa**

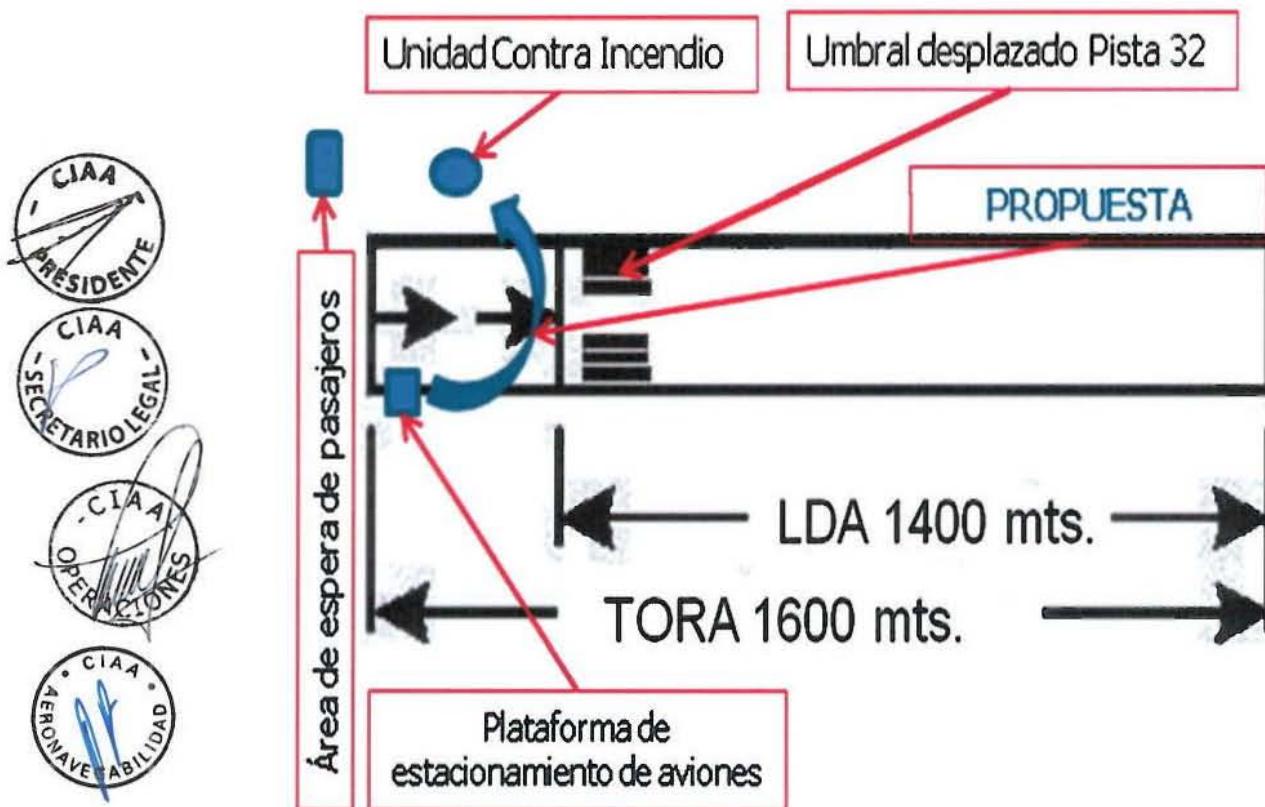
CROQUIS AERÓDROMO DE PIAS

La plataforma de estacionamiento que solo permite el parqueo de un avión, se ubica ligeramente al lado derecho de la pista de despegue de acuerdo a lo mostrado en el siguiente croquis:

Por tal motivo, teniendo en cuenta lo contenido en el Anexo 14 OACI: Aeródromos, Volumen I, Diseño y Operaciones de Aeródromos en 3.13.1 donde se indica que: "las plataformas deben estar ubicadas en lugares que no obstaculicen el tránsito del aeródromo", y que la pista en uso de despegue debe estar libre de obstáculos, se debe considerar la reubicación de la plataforma del aeródromo de PIAS, preferentemente al lado izquierdo, donde actualmente se encuentra la unidad contra incendio, de tal manera que se deje libre la pista de despegue y el movimiento de pasajeros y de aviones no obstaculicen el tránsito del aeródromo a la vez que se incremente la seguridad operacional.

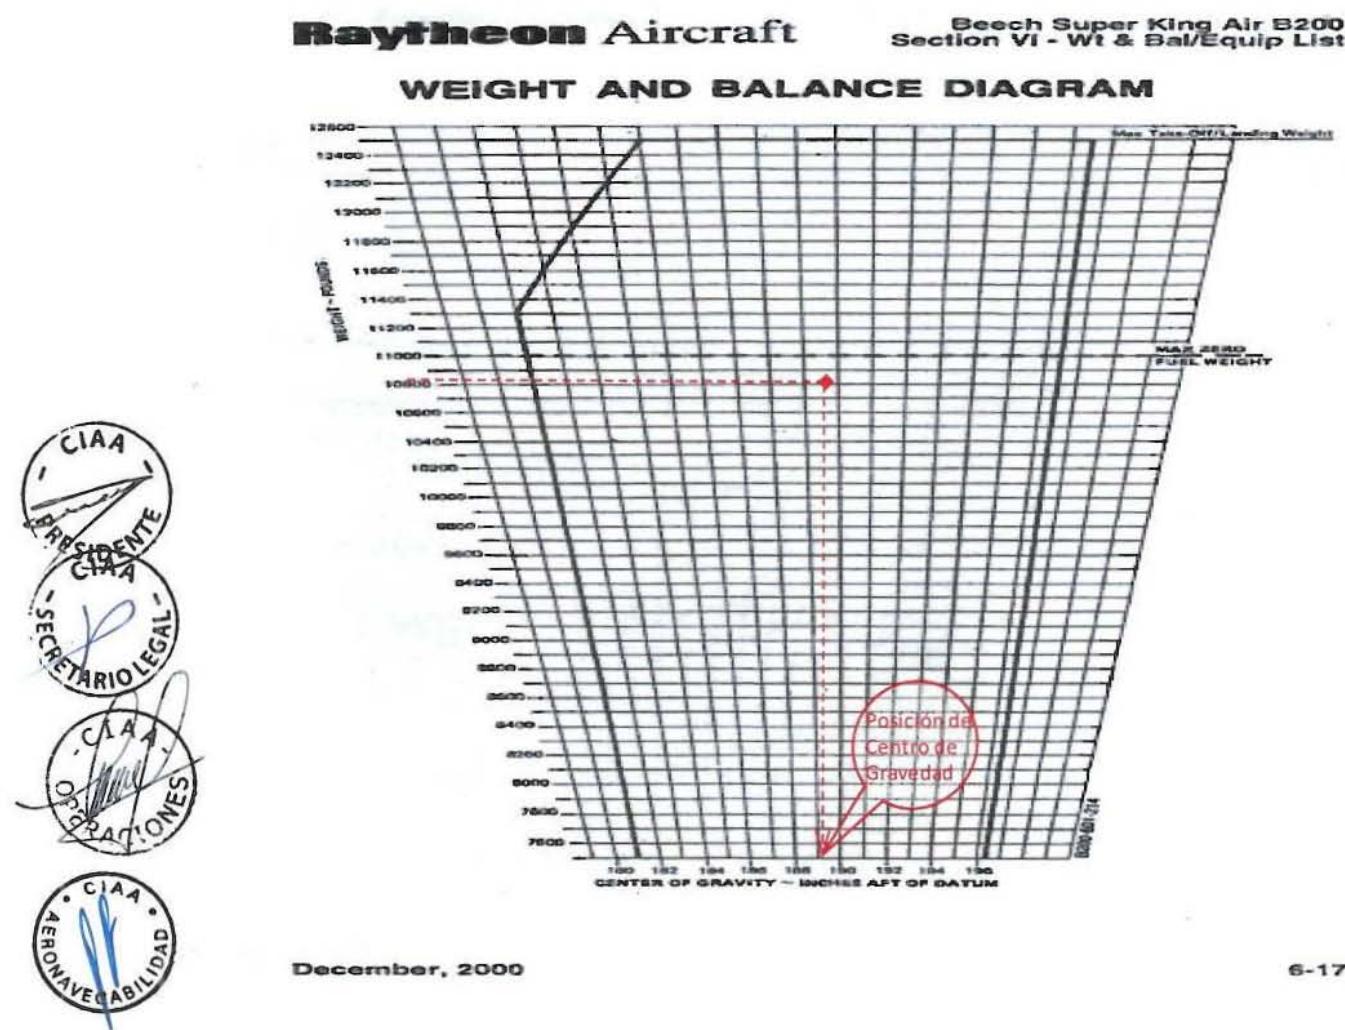
Al momento del accidente, la aeronave se encontraba dentro de los parámetros de peso, y la posición del centro de gravedad CG, asimismo se encontraba dentro de la envolvente de posición del CG, como se muestra en el gráfico siguiente.

Por lo indicado líneas arriba, se establece que no se presentaron complicaciones relacionados al peso y balance de la aeronave y se descarta su contribución a la ocurrencia del accidente.

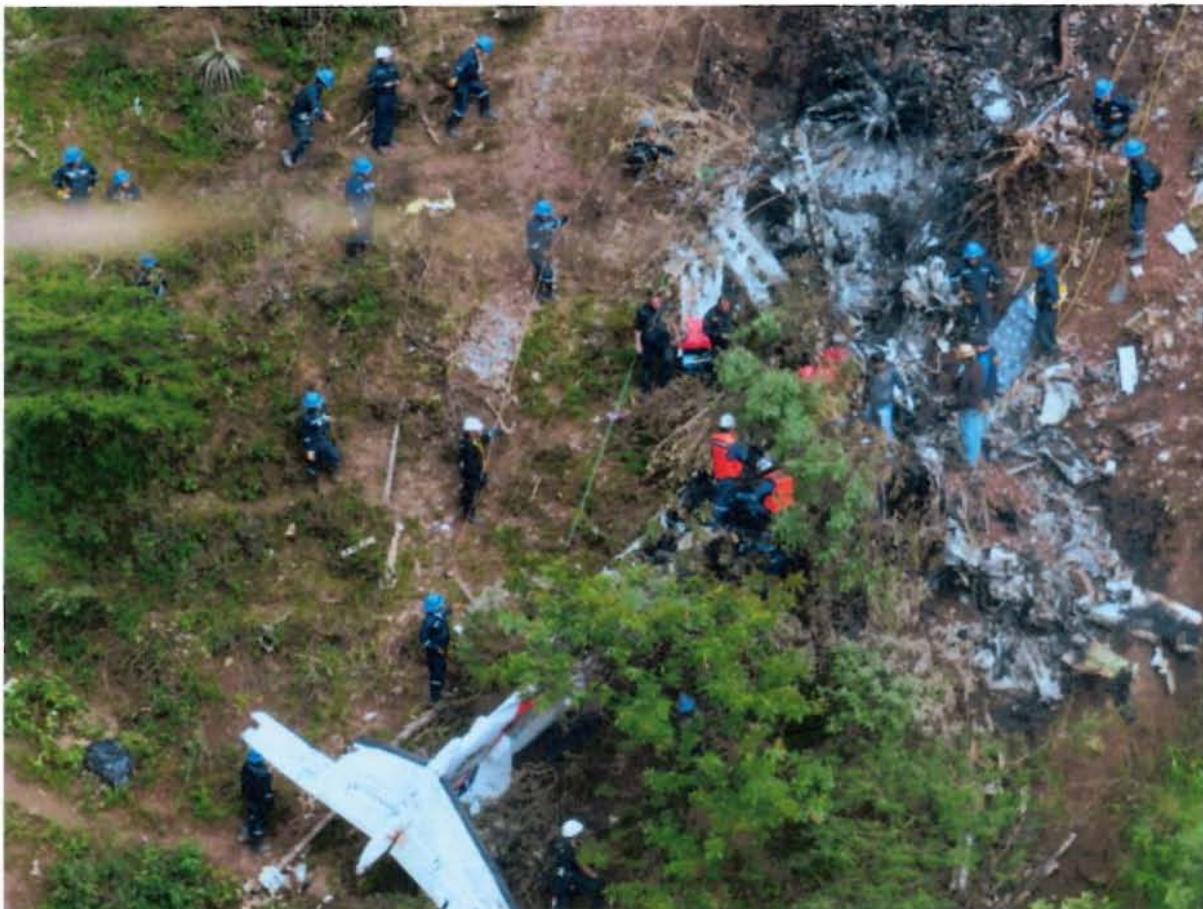
Por otro lado, el impacto a tierra de la aeronave, hizo que el combustible remanente en la aeronave se inflamara y esparciera; quemando y derritiendo partes de la aeronave, como se muestra en la foto siguiente:
