**Secretaría de Comunicaciones y Transportes**  
**Subsecretaría de Transporte**  
**Dirección General de Aeronáutica Civil**  
**Comisión Investigadora y Dictaminadora de Accidentes e Incidentes de Aviación**

**ACCIDENTE**

**EXP. No. ACCDTAFA005/2014MMIO**

**Aeronave:** Marca Mc Donnell Douglas modelo DC-9-33F, número de serie **VER 1** matrícula XA-UQM

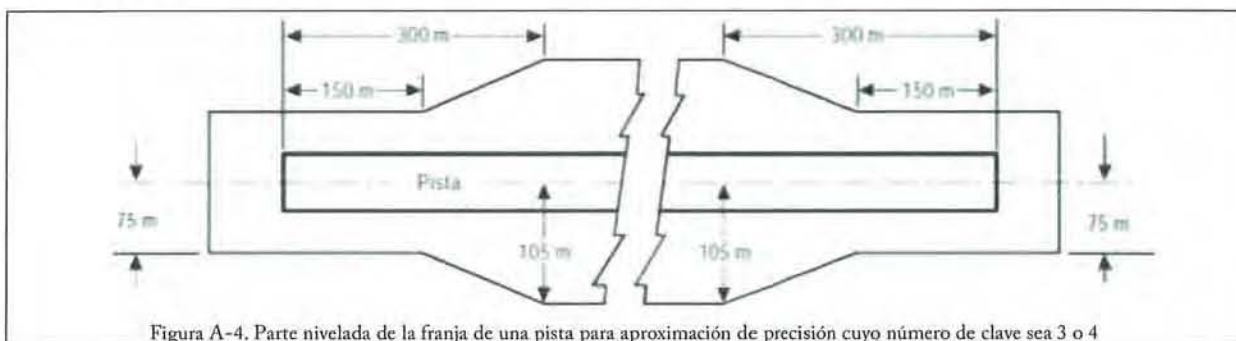
Figura A-4. Parte nivelada de la franja de una pista para aproximación de precisión cuyo número de clave sea 3 o 4

De acuerdo con el Anexo 14 Vol. I del CACI, punto 8.3 Nivelación de una franja en pistas para aproximaciones de precisión, indica que “(...) se recomienda que la parte de una franja que comprenda una pista de vuelo por instrumentos con número de clave 3 o 4 se nivele hasta una distancia del eje de la pista de 75 m por lo menos. En el caso de las pistas para aproximaciones de precisión, sería conveniente adoptar una anchura mayor si el número de clave es 3 o 4. En la figura A-4 se indican la forma y dimensiones de una franja más ancha que podría considerarse para dichas pistas. Esta franja se ha proyectado utilizando los datos sobre las aeronaves que se salen de la pista. La parte que debe nivelarse se extiende lateralmente hasta una distancia de 105m desde el eje, pero esta distancia se reduce paulatinamente a 75m en ambos extremos de la franja, a lo largo de una distancia de 150m, contada desde el extremo de pista.
