INFORME FINAL

No. 563

Hawker Beechcraft B 200

MATRÍCULA LV-CNT

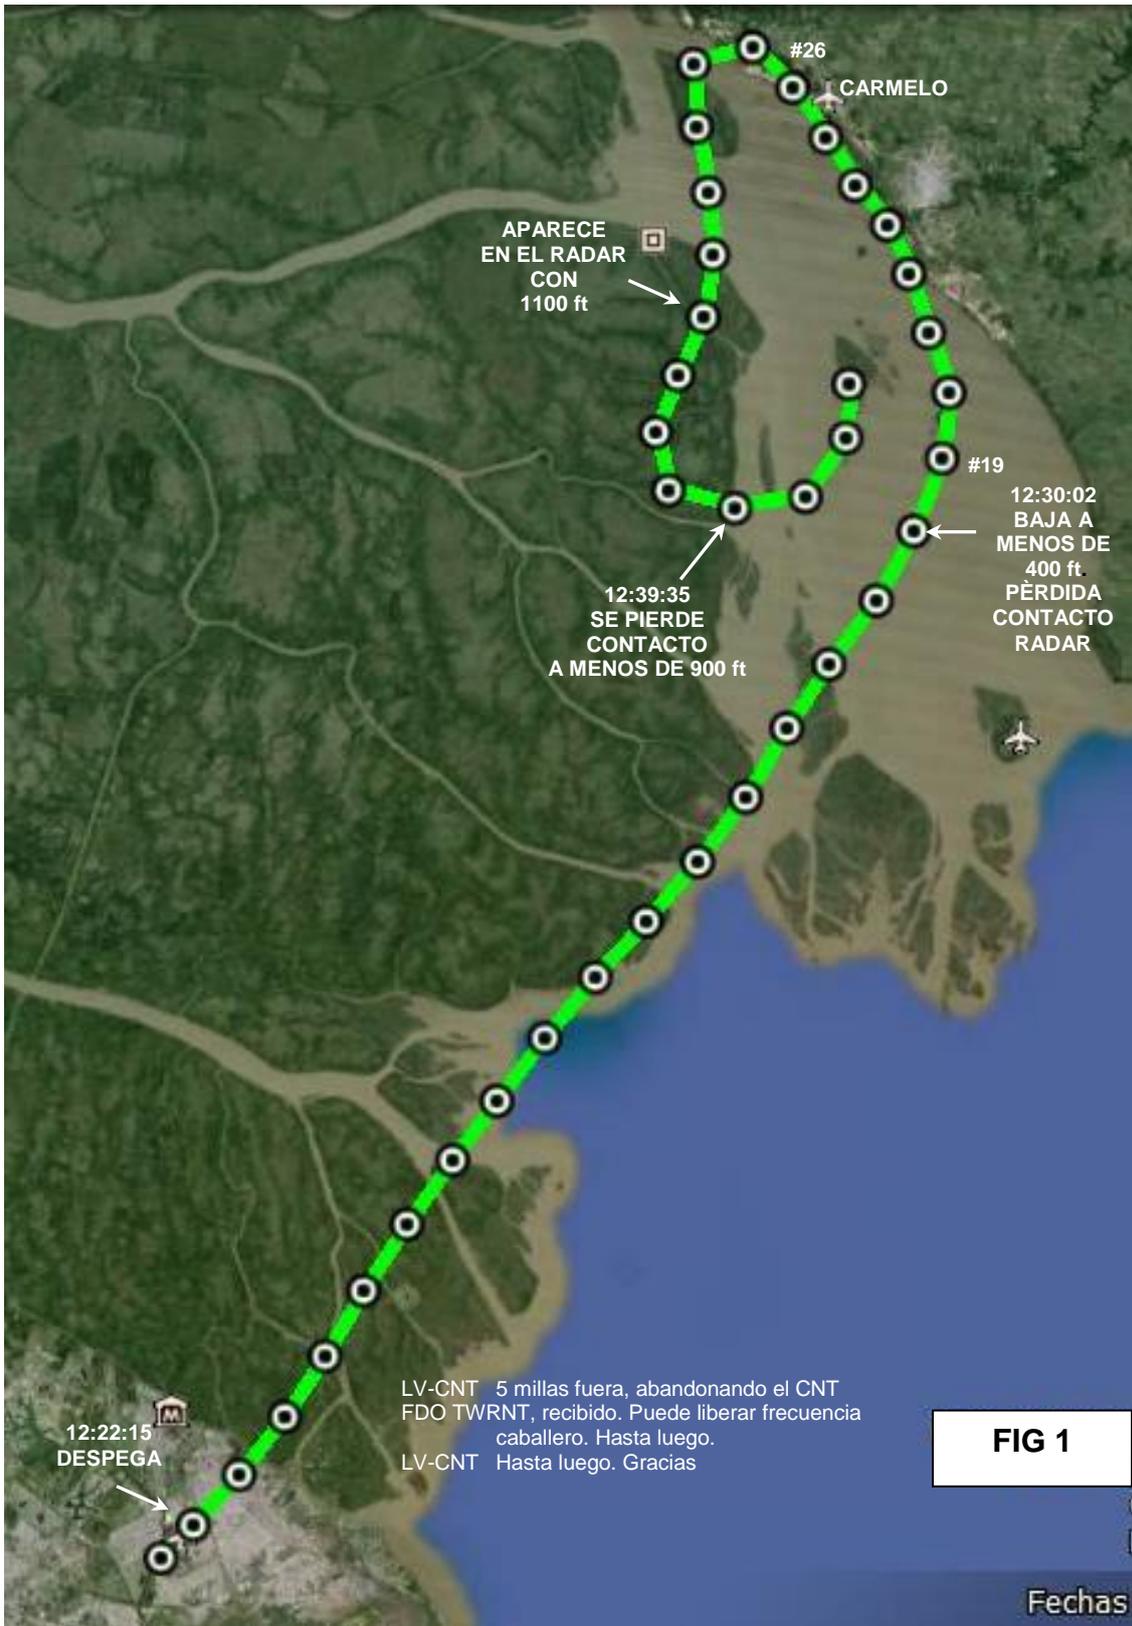
Reconstrucción del vuelo, realizado en base a los datos extraídos de la tarjeta de memoria del equipo KMD 250 Multi- Function Display/GPS de la aeronave LV-CNT y video radar. De la tarjeta de memoria, se obtuvo datos cada 30" (39 puntos), desde 15:41:45 UTC a las 15:40:45 UTC deposición geográfica, hora, velocidad y rumbo.

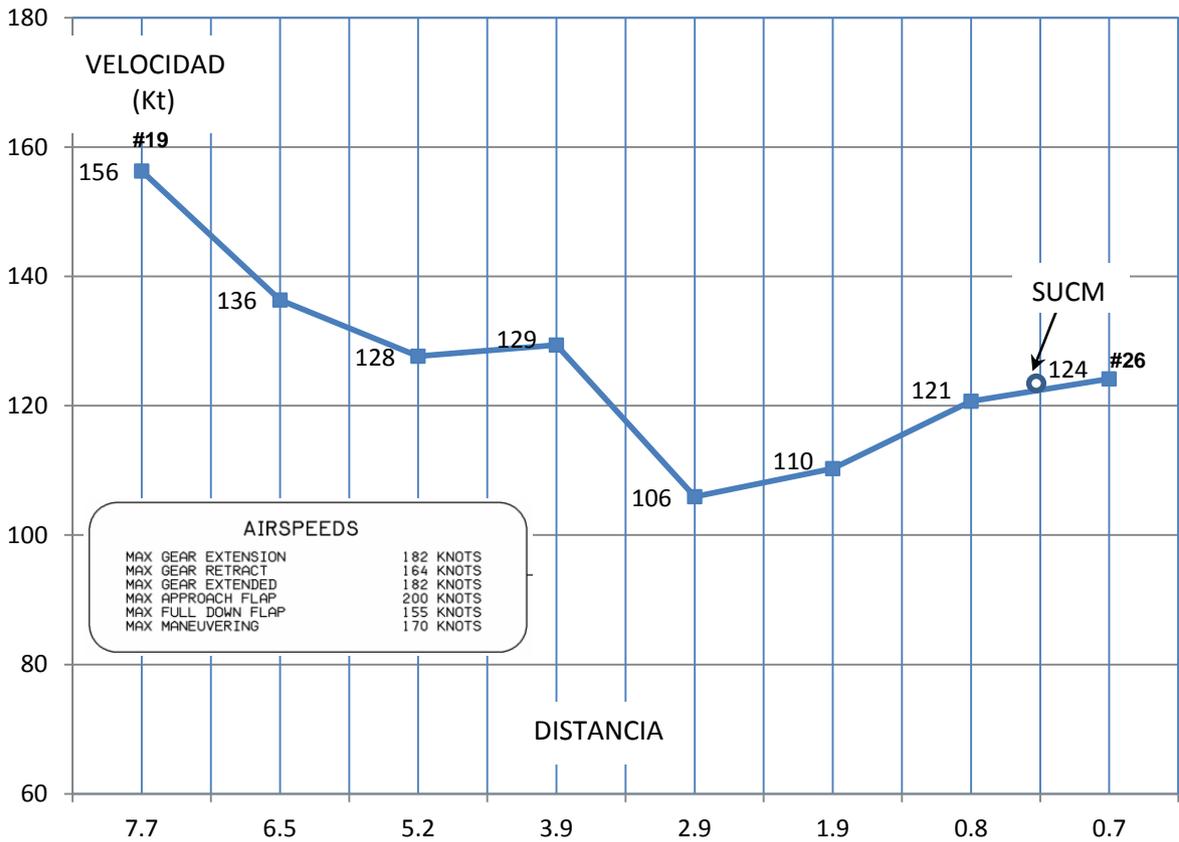
Variación de la velocidad respecto a la distancia a SUCM. Los puntos #19 al #26 son los que se detallan en la trayectoria de la Fig. 1

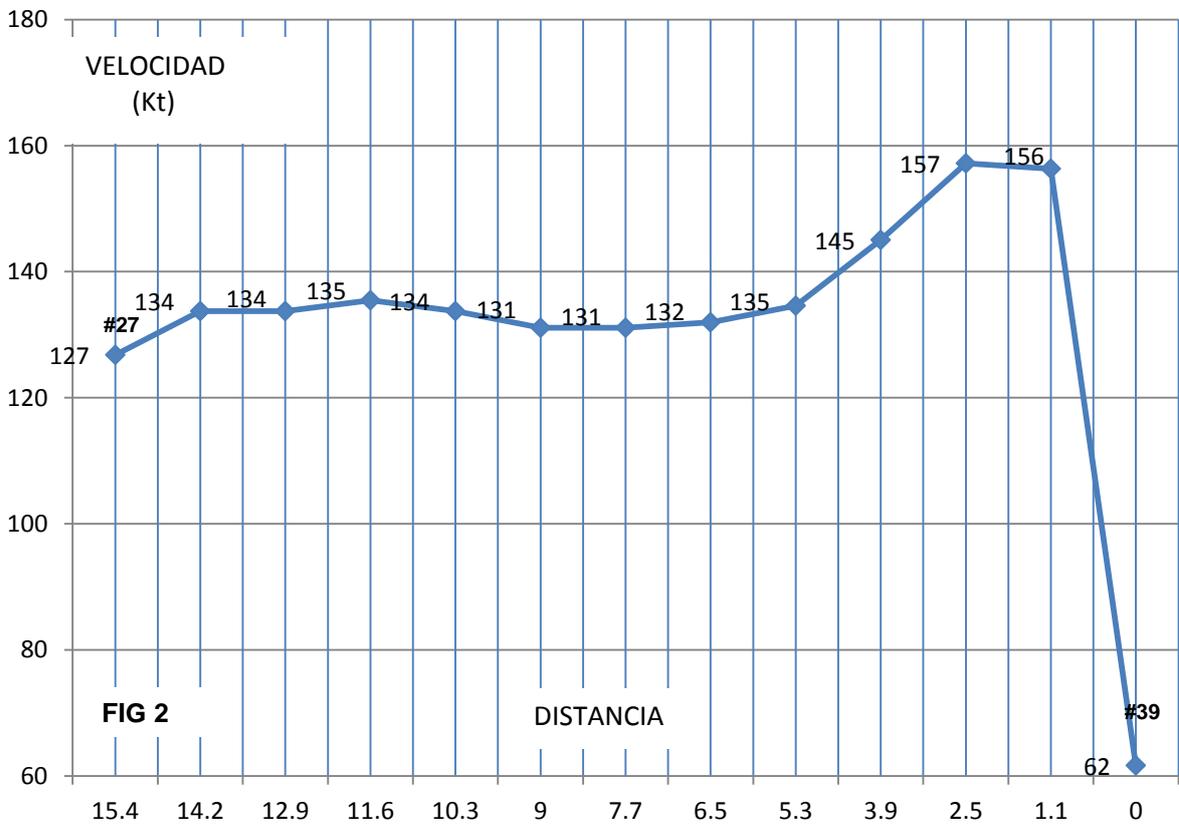
Variación de la velocidad respecto a la distancia al impacto entre los puntos #27 al #39.

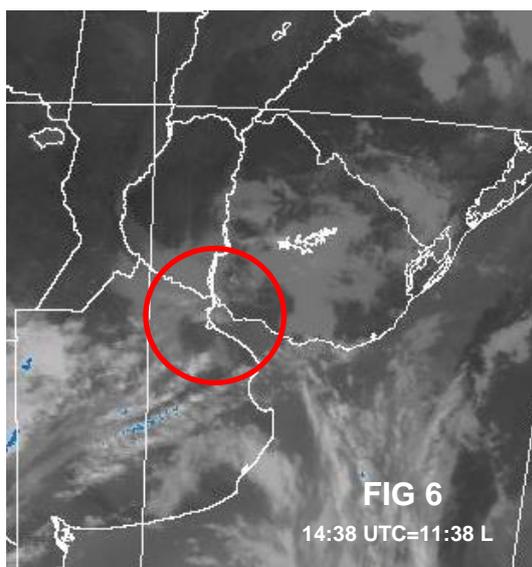
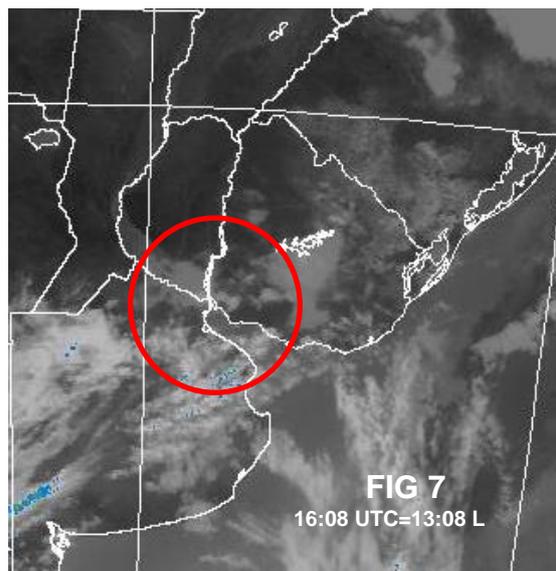
1.7.3 Imágenes satelitales GOES-13 infrarrojas (fig.6 Y 7) y canal visible (fig.8)

Obsérvense las diferencias entre las imágenes infrarrojas de las 14:38 UTC (Figura 6) y la siguiente de las 16:08 UTC (Figura 7) obtenidas por el satélite GOES-13.

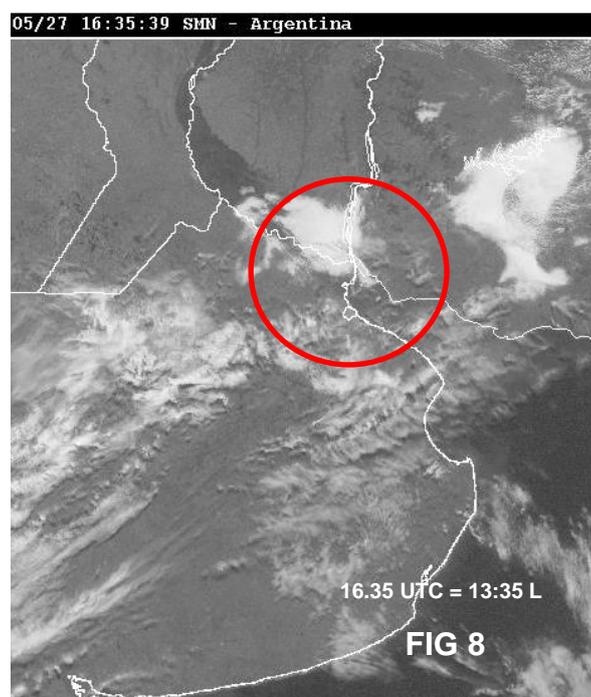
En la imagen satelital, en canal visible del satélite GOES-13 correspondiente a las 16:35 UTC (Figura 8) se observa que la niebla y nubosidad baja no se había disipado para esta hora.

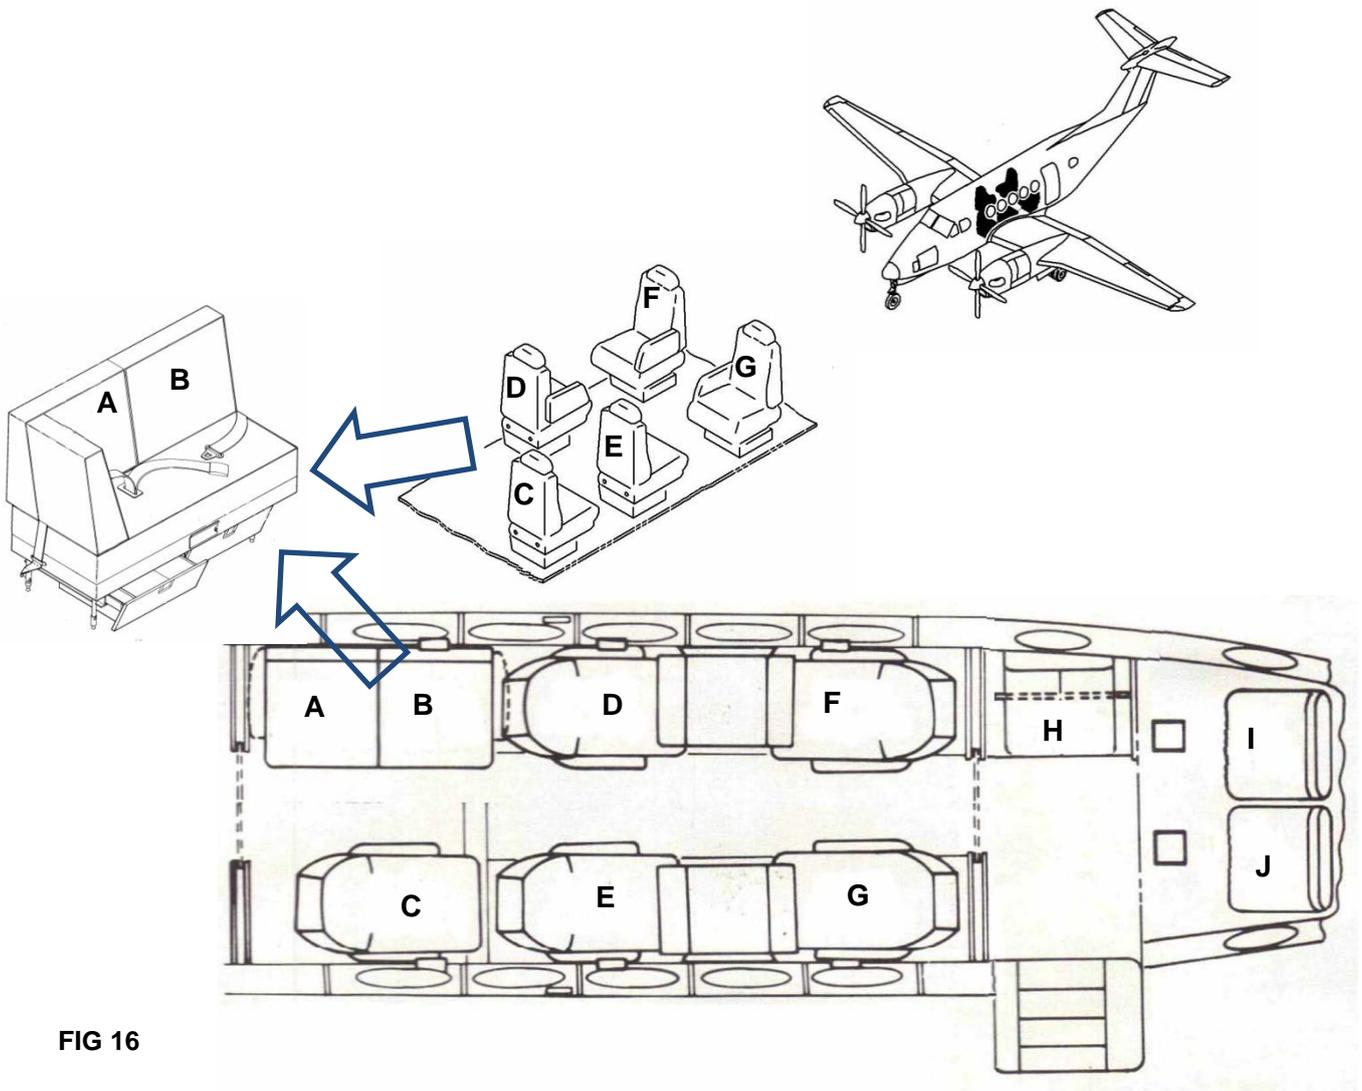
FIG 16

Los sobrevivientes ocuparon los lugares A, C, D y F. El C era ocupado por el organizador del vuelo y empleado del dueño de la aeronave.

- 1.15.3 El pasajero sentado en D, una vez que recuperó la conciencia, pudo abrir la puerta principal, la salida de emergencia que se encuentra en el lado derecho, sobre el asiento identificado en la posición B de la fig. 16, no pudo ser abierta por la deformación del fuselaje.
