COMANDO DA AERONÁUTICA
CENTRO DE INVESTIGAÇÃO E PREVENÇÃO DE
ACIDENTES AERONÁUTICOS

RELATÓRIO FINAL
A-079/CENIPA/2015

OCORRÊNCIA:	ACIDENTE
AERONAVE:	PT-ENM
MODELO:	EMB-820C
DATA:	24MAIO2015

O presente Relatório Final refere-se ao acidente com a aeronave PT-ENM, modelo EMB-820C Carajá, ocorrido em 24MAIO2015, classificado como “Pane Seca”.

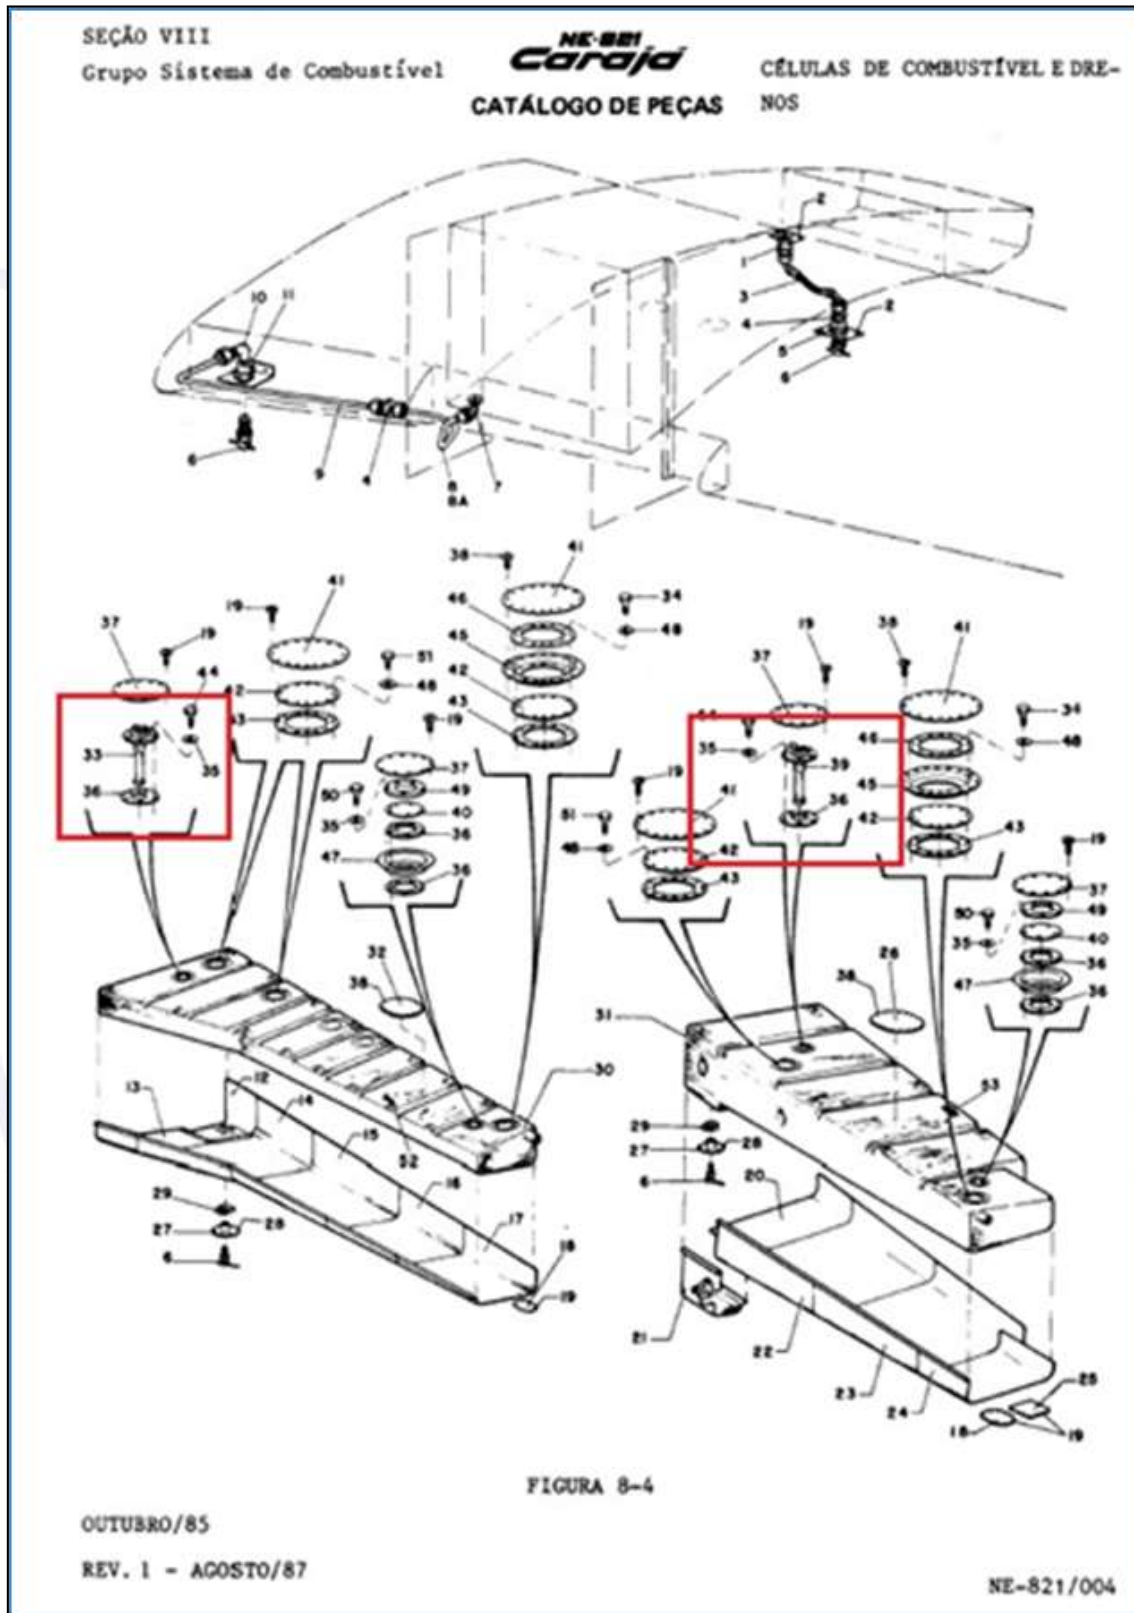
Ao remover os sensores, constatou-se que, na asa esquerda, os sensores de combustível estavam com suas posições trocadas (em desconformidade com o manual da aeronave - Figura 10), ou seja, o sensor do tanque interno da asa esquerda estava instalado no tanque externo e vice versa (Figura 11).

Cuidado especial deve ser tomado quando da instalação dos sensores, pois os mesmos não são intercambiáveis.

Figura 10 - Esquema de montagem do sistema de combustível. Em destaque, os sensores de nível dos tanques interno e externo.

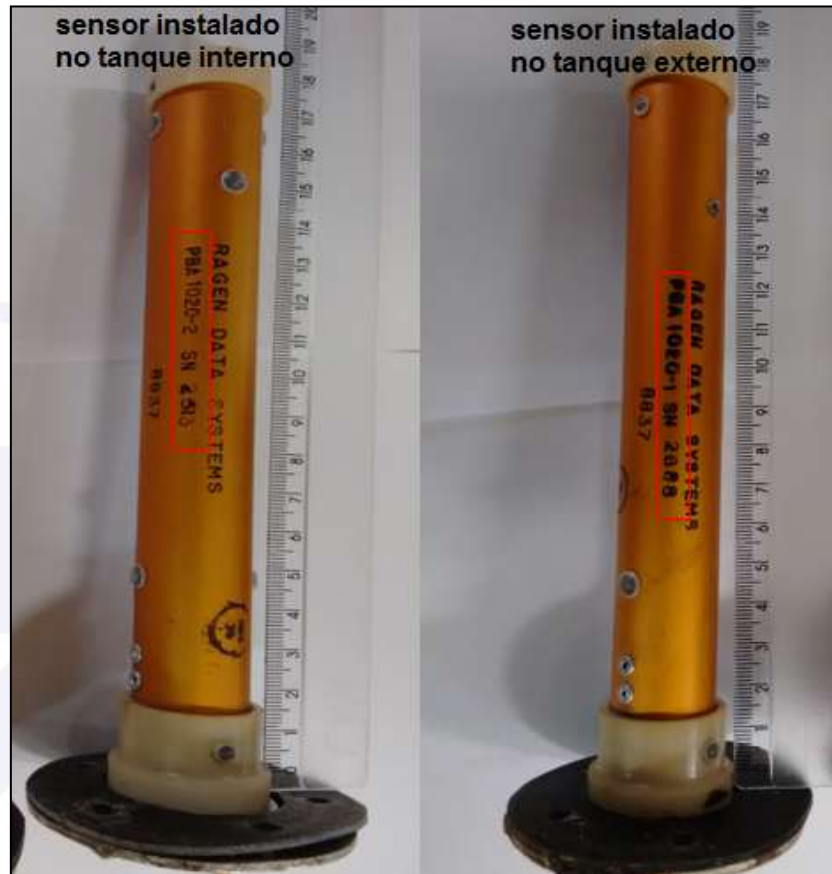
Figura 11 - Sensores de nível de combustível dos tanques da asa esquerda.

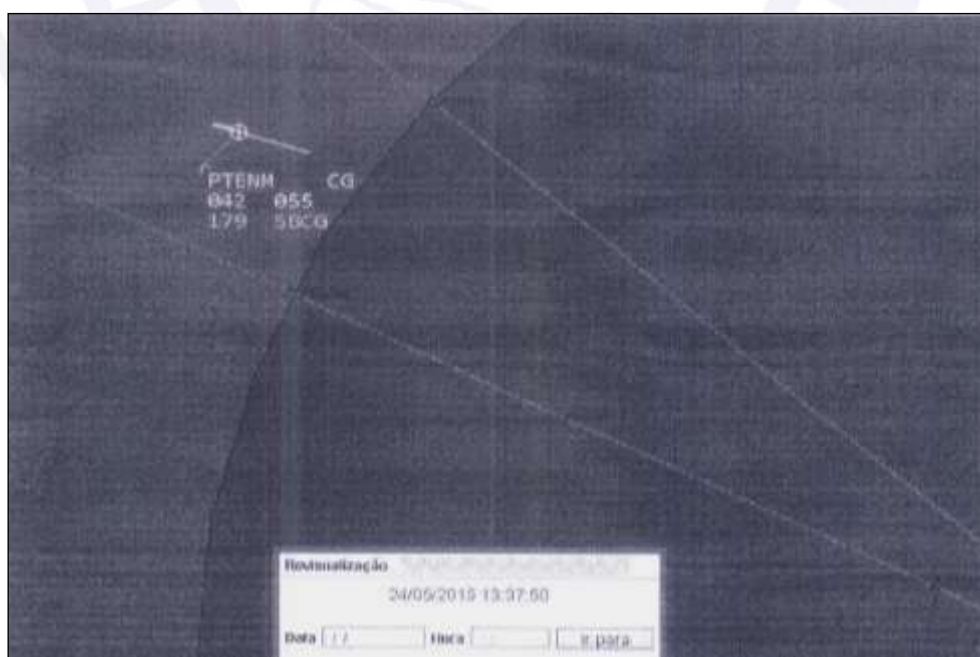
Após 2 minutos e 40 segundos, ocorreu uma redução significativa de velocidade da aeronave, evidenciada na visualização RADAR, indicando a provável região do apagamento do motor esquerdo, cerca de 43 NM de SBCG (Figura 16).

Figura 16 - Imagem RADAR que evidencia a redução de velocidade da aeronave de 229kt para 179kt a 4.200ft de altitude, registrada às 13h37min50s (UTC).

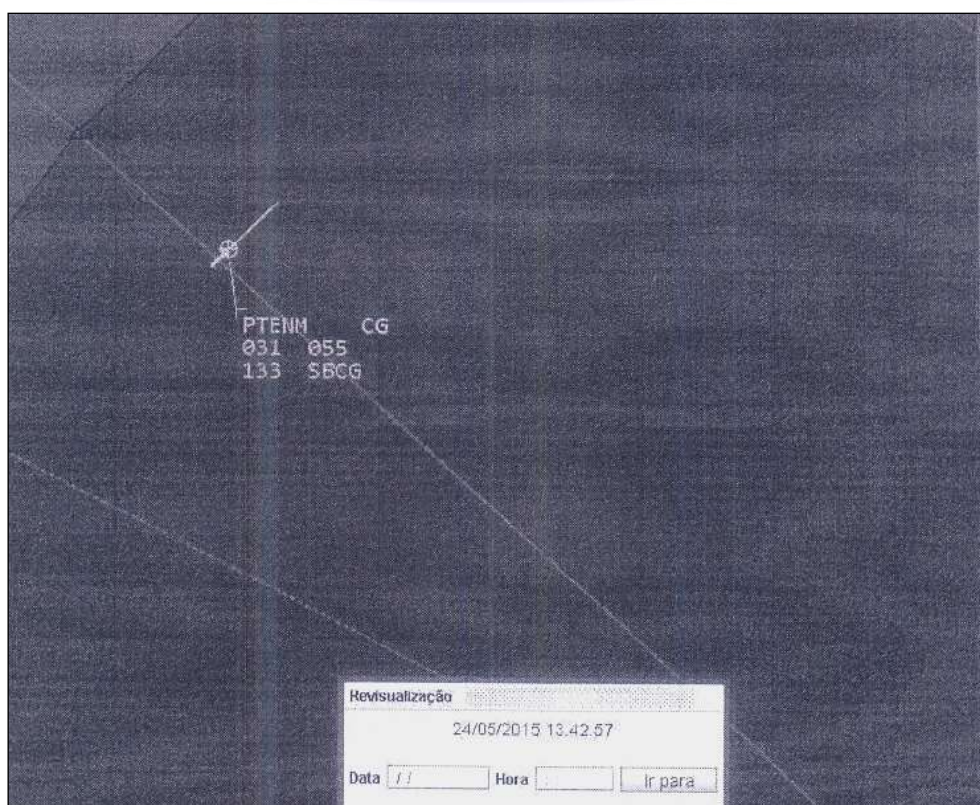
O comandante da aeronave solicitou ao copiloto para que procurasse uma pista onde fosse possível realizar um pouso de emergência. Uma alternativa à esquerda da rota foi indicada, assim, o comandante efetuou uma curva para tentar identificá-la (Figura 17).

Figura 17 - Imagem RADAR da aeronave com proa à esquerda da rota, com velocidade de 133kt em relação ao solo e 3.100ft de altitude, registrada às 13h42min57s (UTC).

Ao realizar a curva à esquerda, a aeronave atingiu, de acordo com visualização RADAR, a altitude de 3.100ft.

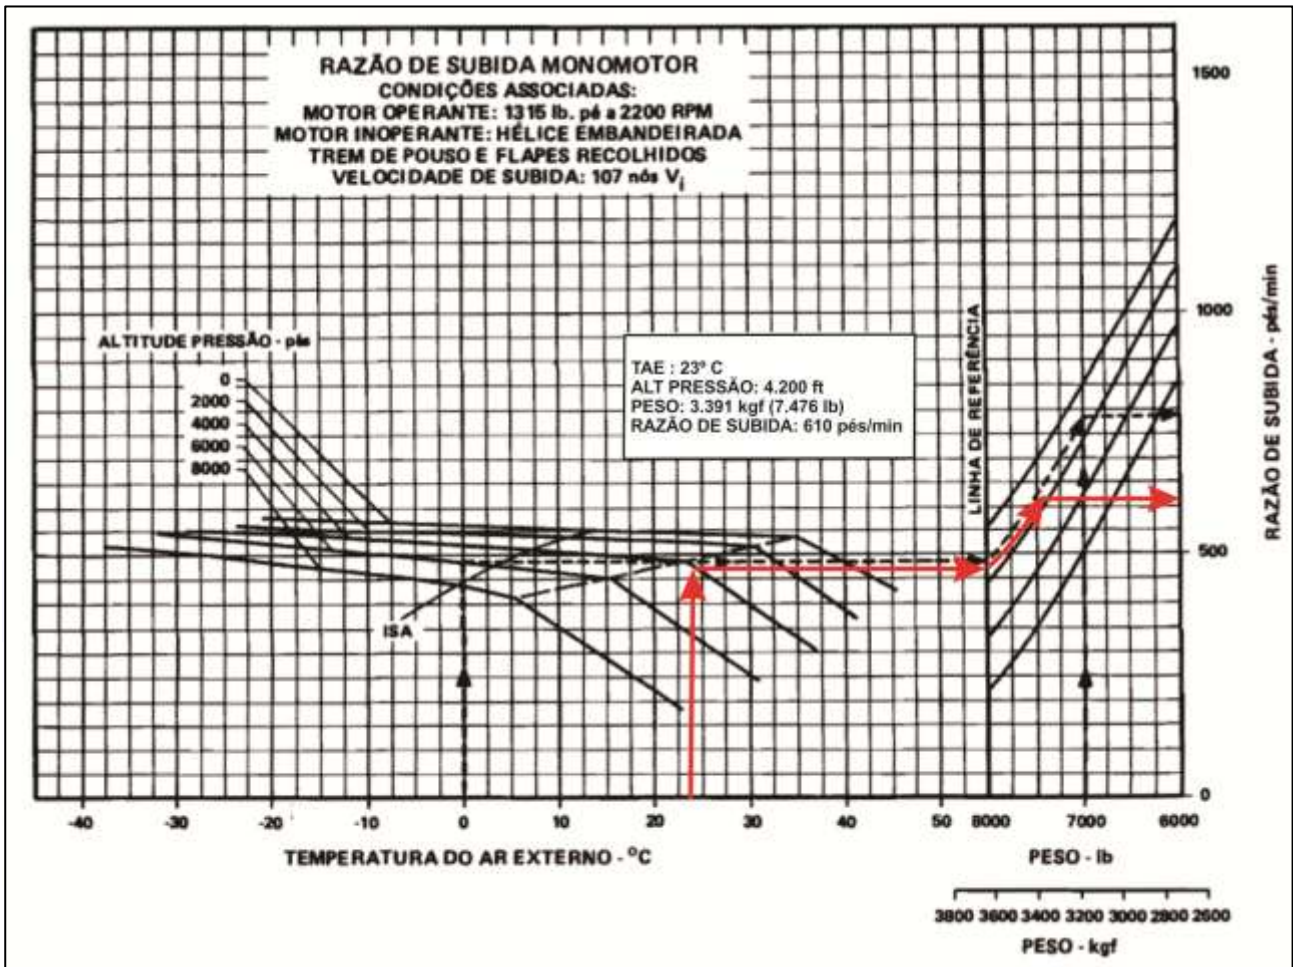
De acordo com o gráfico “Razão de Subida Monomotor”, disponível no Manual de Operação e de Voo, MO-NE-821/001, para as condições associadas no momento da ocorrência de 23° C de temperatura do ar externo; 3.391 kg (7.476 lb) de peso; e 4.200ft de altitude pressão, a razão de subida disponível seria de 610ft/min (Figura 18).

Figura 18 - Gráfico de razão de subida monomotor da aeronave EMB-820C.

Ao não realizar os procedimentos constantes no manual da aeronave para “Falha do Motor em Voo”, a tripulação deixou de executar os itens previstos (hélice embandeirada e velocidade indicada de 107kt), necessários para garantir a razão positiva de subida, demonstrada no gráfico da Figura 18.

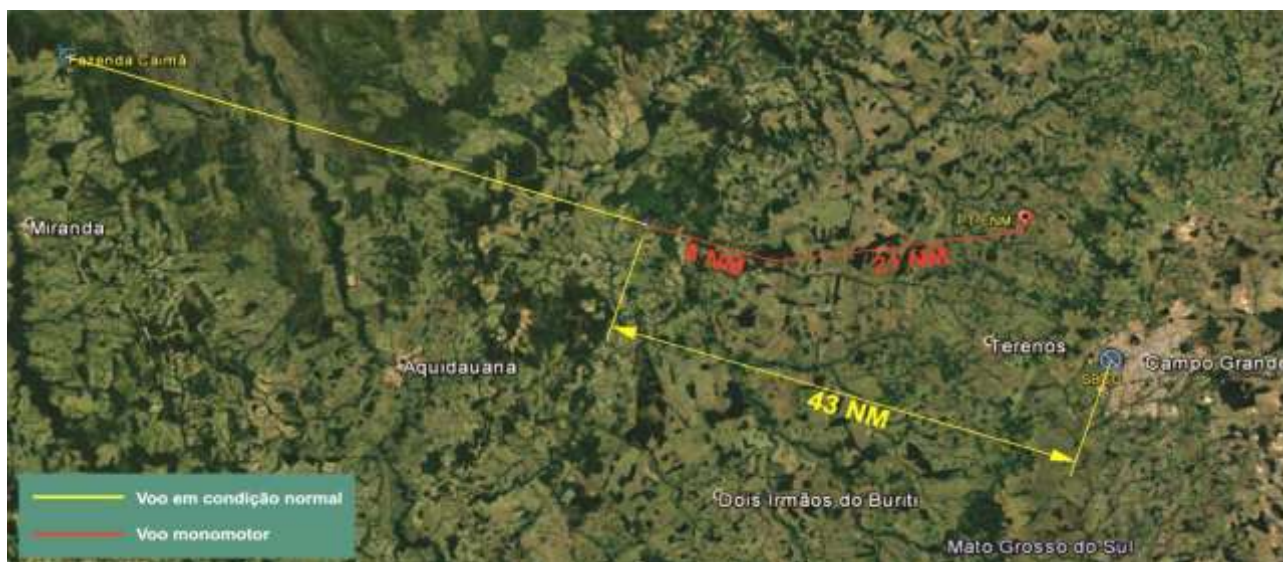
A aeronave percorreu, cerca de 29 NM na condição de monomotor, sendo que, ao se desviar para a esquerda da rota, na busca por um local para pouso, o comandante percorreu 21 NM (Figura 22).

Figura 22 - Trajetória do PT-ENM até o local do pouso forçado.

O tempo de duração do voo após a falha (16 min) e a distância percorrida na condição monomotor (29 NM), com a hélice do motor inoperante não embandeirada, indicam que, se os procedimentos previstos em *checklist* tivessem sido executados, a aeronave teria condições de prosseguir em voo monomotor até o destino (SBCG) e pousar com segurança.
