**МЕЖГОСУДАРСТВЕННЫЙ АВИАЦИОННЫЙ КОМИТЕТ  
КОМИССИЯ ПО РАССЛЕДОВАНИЮ АВИАЦИОННЫХ ПРОИСШЕСТВИЙ**

**ОКОНЧАТЕЛЬНЫЙ ОТЧЕТ  
ПО РЕЗУЛЬТАТАМ РАССЛЕДОВАНИЯ АВИАЦИОННОГО ПРОИСШЕСТВИЯ**

Вид авиационного происшествия	Авария
Тип воздушного судна	Самолет Ан-2
Государственный и регистрационный опознавательные знаки	RA-40646
Владелец	Частное лицо
Эксплуатант	ООО «Восток-Авиа»
Авиационная администрация	Красноярское МТУ ВТ ФАВТ
Место происшествия	Россия, Красноярский край, 126 км восточнее города Кодинск, координаты: 58°49,324'с. ш., 101°10,134'в. д.
Дата и время	19.06.2015, 09 ч 53 мин UTC, местное время 16 ч 53 мин, день

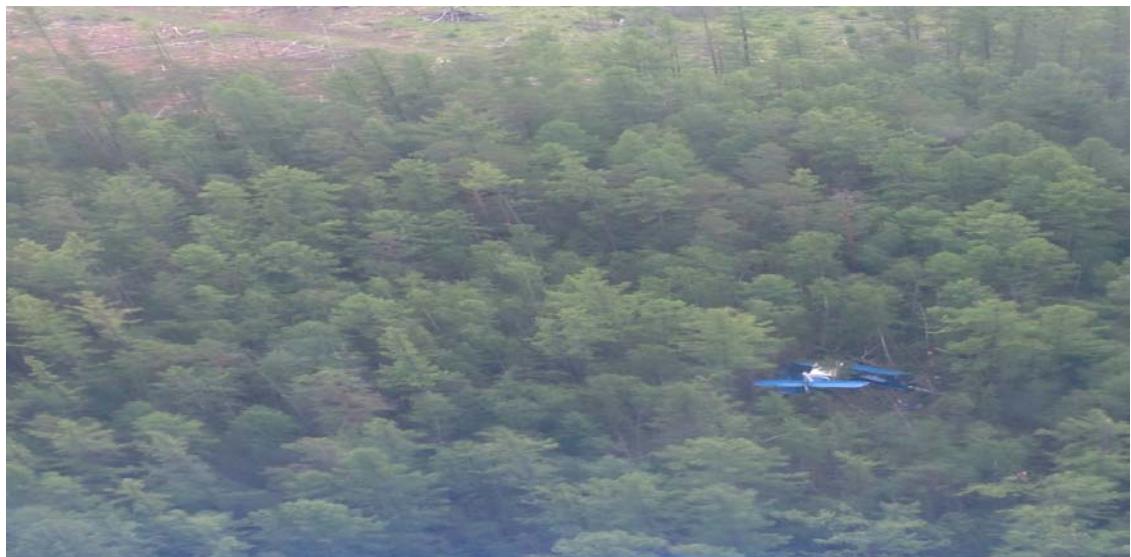
**Рис. 15. Место АП**

АП произошло на расстоянии 126 км восточнее города Кодинск Красноярского края, в точке с координатами: 58°49,324'с. ш. 101°10,134'в. д.

Место, где произошло АП, представляет собой равнинную таежную местность. Лес смешанный с преобладанием лиственниц высотой 25-30 м и толщиной до 50 см. Расстояние между деревьями ~ 3-5 м, поверхность местами покрыта мхом, кустарником и колодником. От места АП на расстоянии – 100 м в истинном направлении 240° находится лесная вырубка, не пригодная для выполнения вынужденной посадки (Рис. 16).

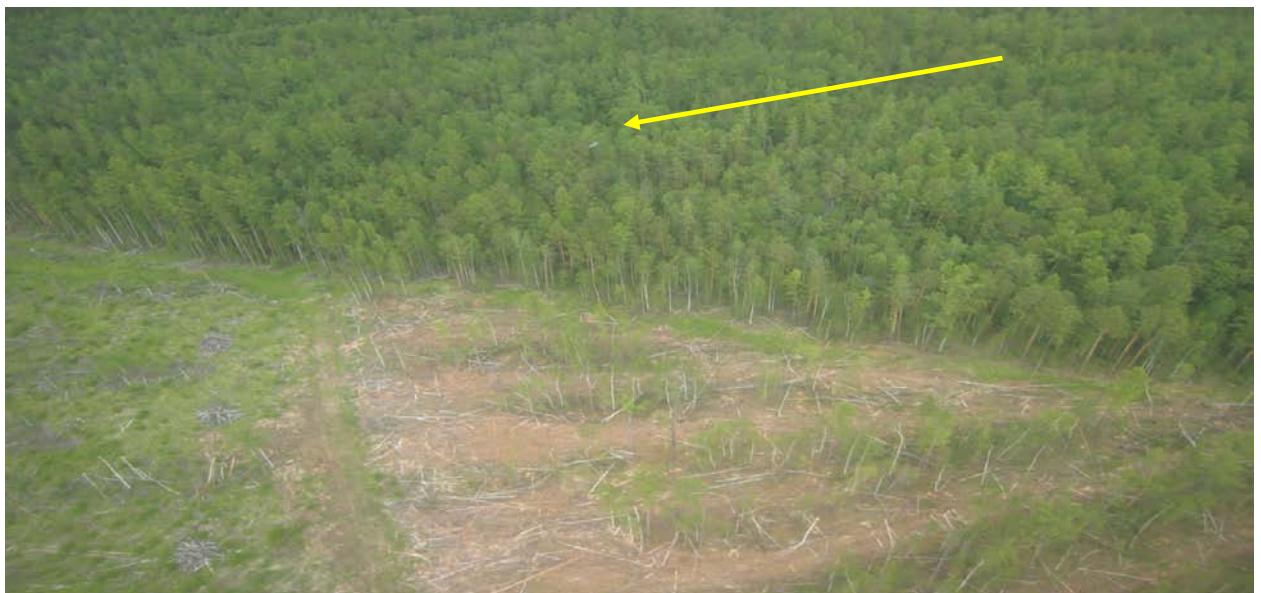
**Рис. 16. Место вырубки леса в районе вынужденной посадки ВС (стрелкой указано место АП)**
