**МЕЖГОСУДАРСТВЕННЫЙ АВИАЦИОННЫЙ КОМИТЕТ  
КОМИССИЯ ПО РАССЛЕДОВАНИЮ АВИАЦИОННЫХ ПРОИСШЕСТВИЙ**

**ОКОНЧАТЕЛЬНЫЙ ОТЧЕТ  
ПО РЕЗУЛЬТАТАМ РАССЛЕДОВАНИЯ АВИАЦИОННОГО ПРОИСШЕСТВИЯ**

Вид авиационного происшествия	Авария
Тип воздушного судна	Самолет Ан-2с/х
Государственный и регистрационный опознавательные знаки	RA-56528
Владелец	Частное лицо
Авиационная администрация	Южное МТУ ВТ ФАВТ
места события	
Место происшествия	3 км севернее ж/д станции г. Ессентуки Ставропольского края. Координаты: 44°04,55' СШ, 042°51,58' ВД
Дата и время	18.05.2015 г., 06:12 UTC (09:12 местного времени), день

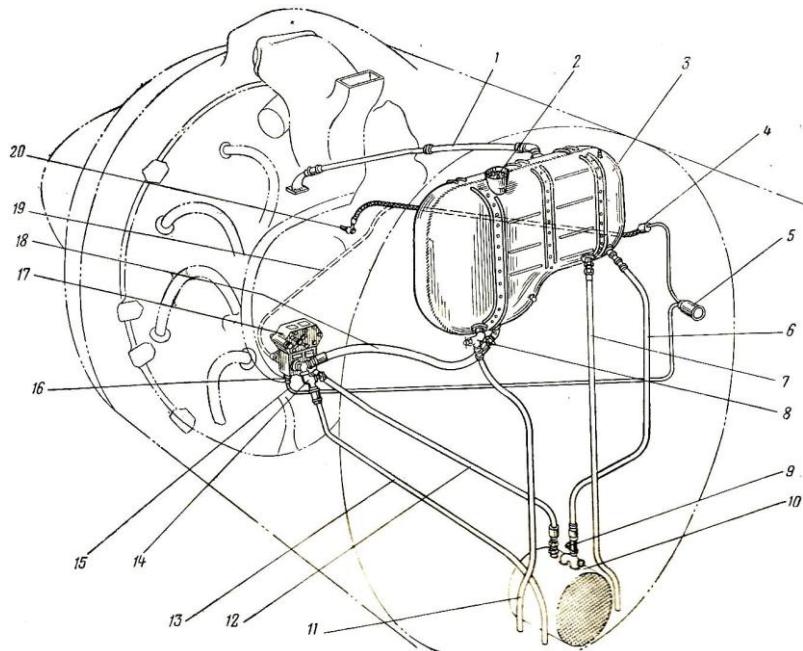
Рис. 15. Схема маслосистемы самолёта

- внутренняя полость трубопровода Ш6200-147 (рис. 15) системы дренажа маслобака с атмосферой покрыта незначительным нагаром;

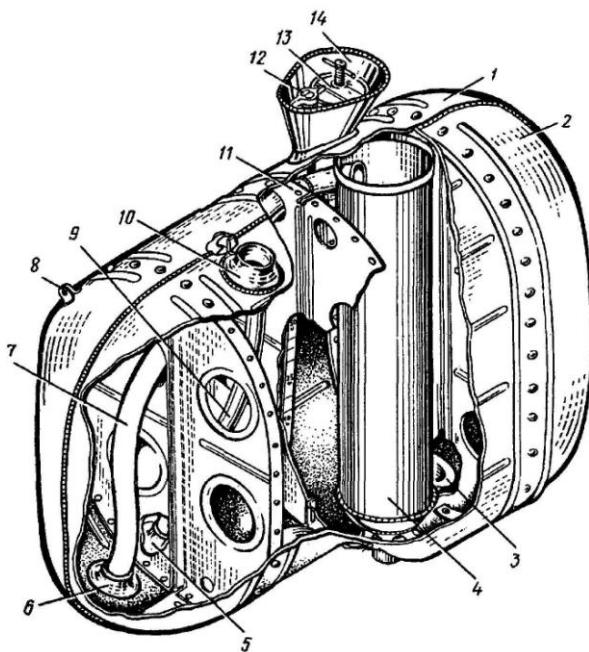
Рис. 16. Масляный бак

- внутренняя полость трубопровода Ш6204-250-4 (рис. 16), расположенного в маслобаке, системы дренажа маслобака с атмосферой заполнена нагаром, трос через трубопровод не проходит (рис. 13).
