RELAZIONE D'INCHIESTA

**INCIDENTE
occorso all'aeromobile SMG-92 Turbo Finist
marche di identificazione HA-YDJ,
in località Casale Monferrato,
29 agosto 2015**

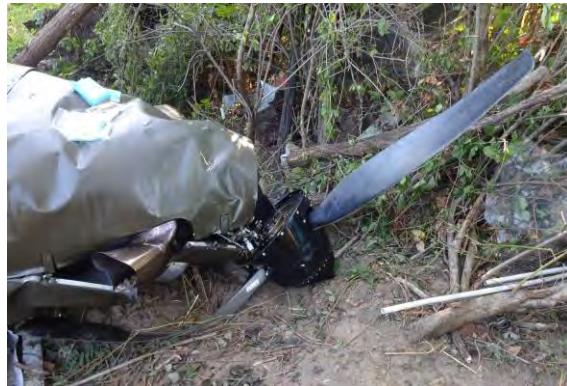
Il motore si presentava molto deformato (foto 13 e 14). In particolare, si osservava la separazione tra il gruppo elica ed il resto del corpo del motore all’altezza della *reduction gearbox*, che risultava fratturata (foto 15, 16, 17). L’elica presentava evidenze di un contatto con il suolo a regime di rotazione pressoché nullo. L’unica deformazione di rilievo è stata rilevata sulla pala che ha impattato il bordo del fossato e che si è ripiegata al di sotto del velivolo. Il serbatoio presente nella semiala di destra conteneva carburante, mentre il serbatoio della semiala sinistra si è danneggiato a seguito dell’impatto, con sversamento del carburante contenuto (senza principio d’incendio).

Foto 15: elica e ogiva.

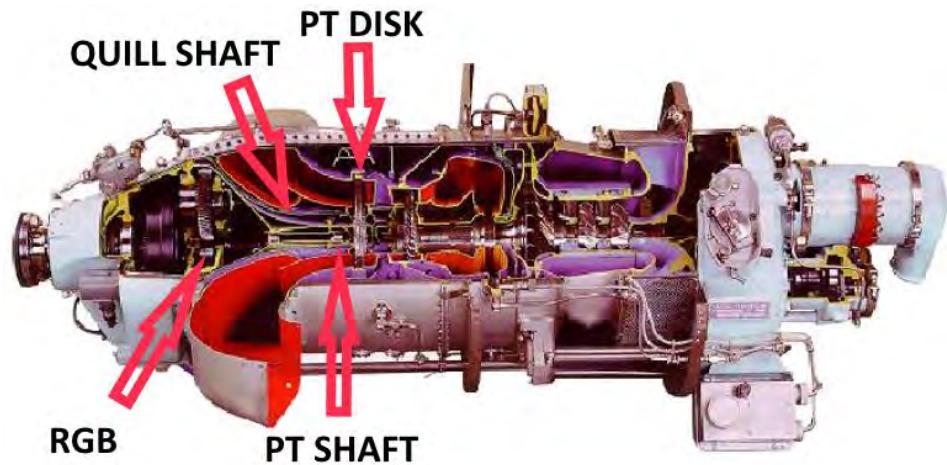
La prima fase dell'indagine sul motore, svolta sotto la diretta supervisione dell'ANSV presso il costruttore GEAC, che ha messo a disposizione personale tecnico ed attrezzature, ha permesso di individuare la causa del malfunzionamento del motore nel modulo di potenza dello stesso ed in particolare nella perdita di connessione tra *quill shaft* ed albero della turbina di potenza (*power turbine shaft* o *PT shaft*) (foto 22 e figura 6).

Foto 22: motore M601 D con evidenziati dalle frecce il *PT shaft* ed il *quill shaft* all'interno del *supporting cone*, tra *power turbine* e *reduction gearbox*.

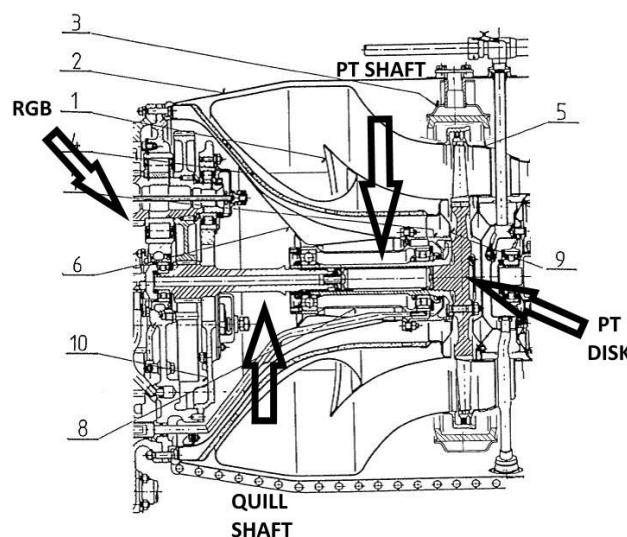
Figura 6: *PT shaft* e *quill shaft* all'interno del *supporting cone*, tra *power turbine* e *reduction gearbox*.

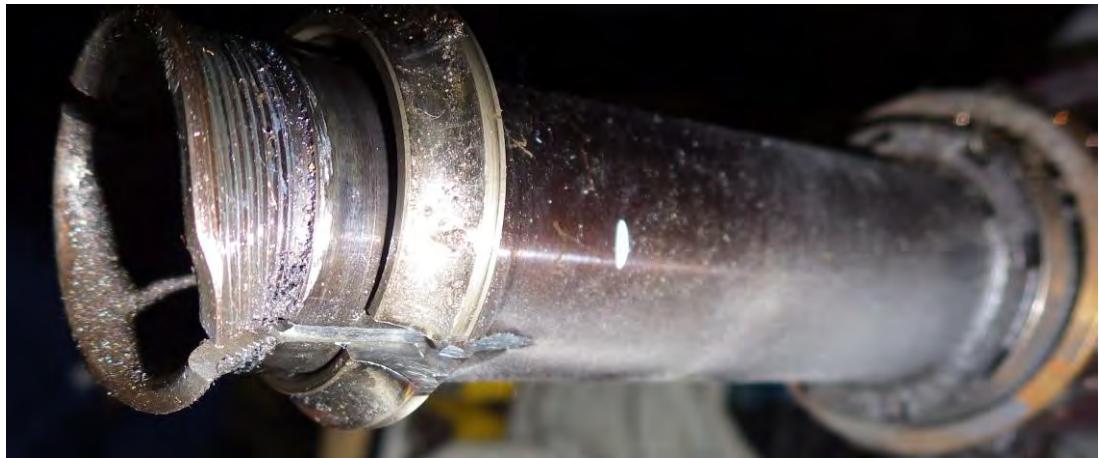
Foto 38: estremità del *PT shaft* ove si innesta il *quill shaft* (le incisioni sono dovute a tagli per disassemblaggio).

- Non sono state rilevate aree di fatica, né aree riconducibili a fenomeni corrosivi.
- Dai rilievi dimensionali risulta un diametro dell'ingranaggio millerighe del *quill shaft* inferiore di circa 1,7 mm rispetto al disegno di progetto in seguito all'usura anomala.

- L'usura anomala rinvenuta in corrispondenza dell'ingranaggio millerighe di accoppiamento tra il *quill shaft* ed il *PT shaft* ha causato il cedimento dell'ingranaggio di accoppiamento e quindi la perdita del trasferimento di potenza tra generatore di gas e RGB/elica. Tale anomalia ha portato il *PT shaft* ad una condizione di *overspeed*. Conseguentemente, alla condizione di *overspeed* del *PT shaft*, si è verificata la rottura del *quill shaft* per un sovraccarico in trazione e torsione. Quando il *PT shaft* ha raggiunto la velocità tale da determinare la separazione delle palette (*blade shedding*), queste hanno cominciato a staccarsi (così come previsto da progetto) e hanno causato lo sbilanciamento del *PT disk* e conseguentemente la flessione del *supporting cone*, provocando il sovraccarico in torsione e flessione del *PT shaft* fino alla rottura dello stesso.

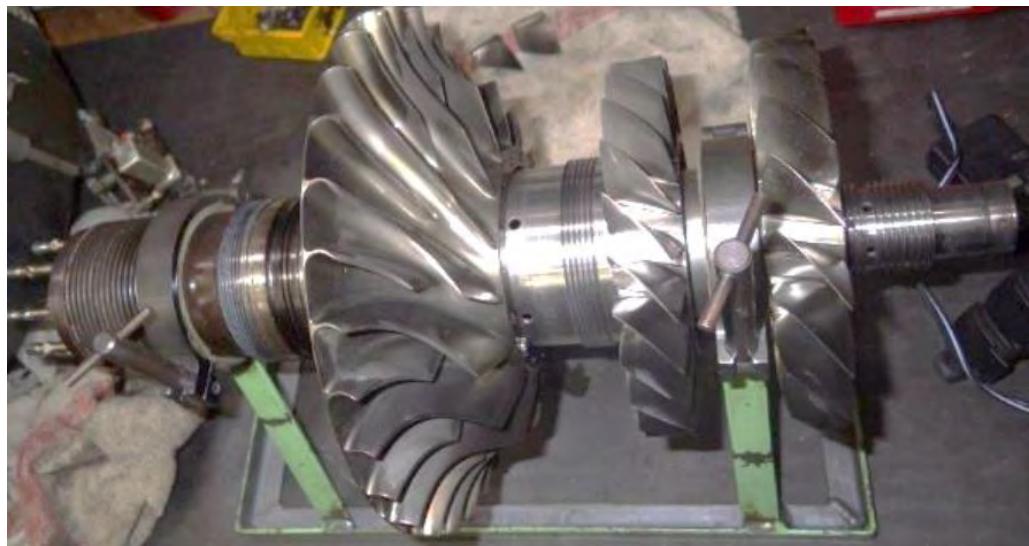
Non sono state rilevate anomalie nel modulo del *gas generator*, con compressore (foto 41), turbina e camera di combustione (foto 42) in condizioni corrispondenti al normale utilizzo e con segni di sfregamento (*rubbing*) sul condotto del NGVR tra le ore 11 e le ore 9 (foto 43) causato da un contatto delle palette della turbina del *gas generator*, indice della rotazione di quest'ultimo al momento dell'impatto. Si evidenzia che, in assenza del collegamento offerto dal *quill shaft*, non vi può essere trasmissione di potenza all'elica anche in condizioni di regolare funzionamento del modulo generatore di gas.

Foto 41: compressore del *gas generator*.

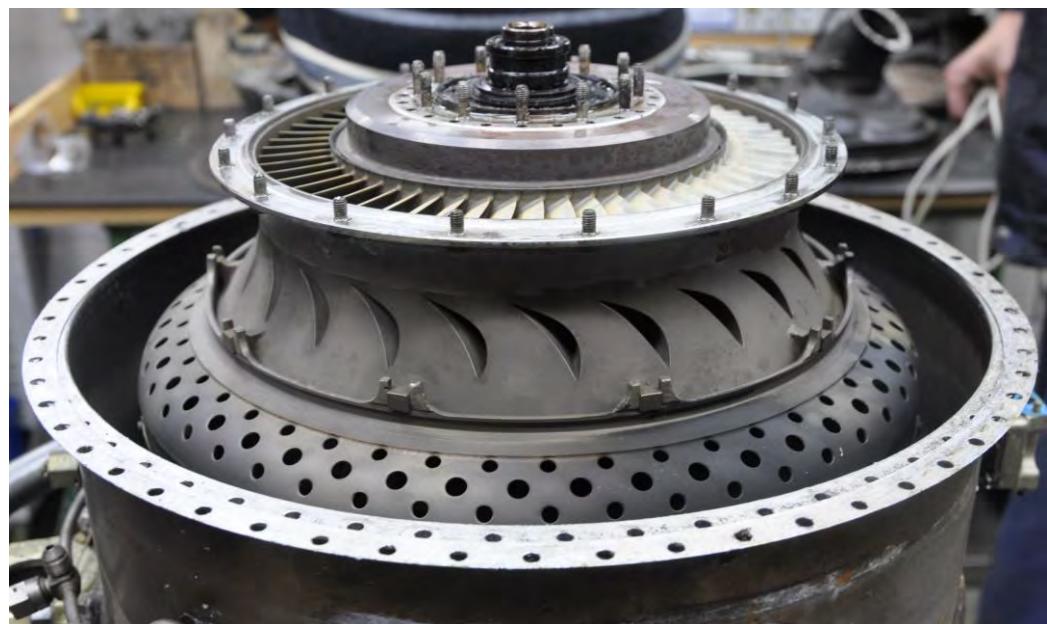
Foto 42: turbina e camera combustione.

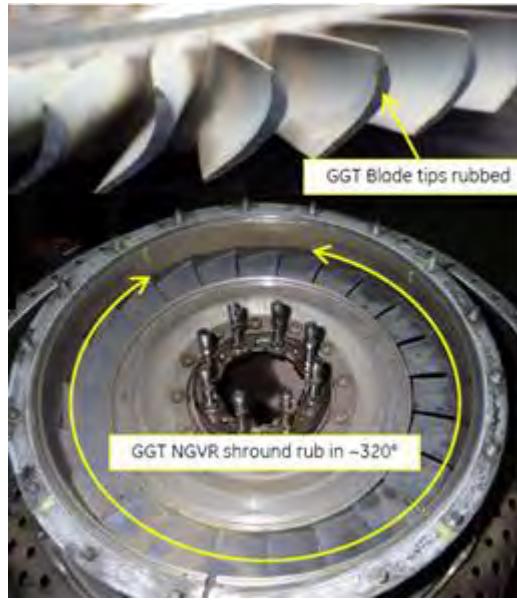
Foto 43: particolare delle palette turbina del *gas generator* e dello sfregamento sul condotto del NGVR.

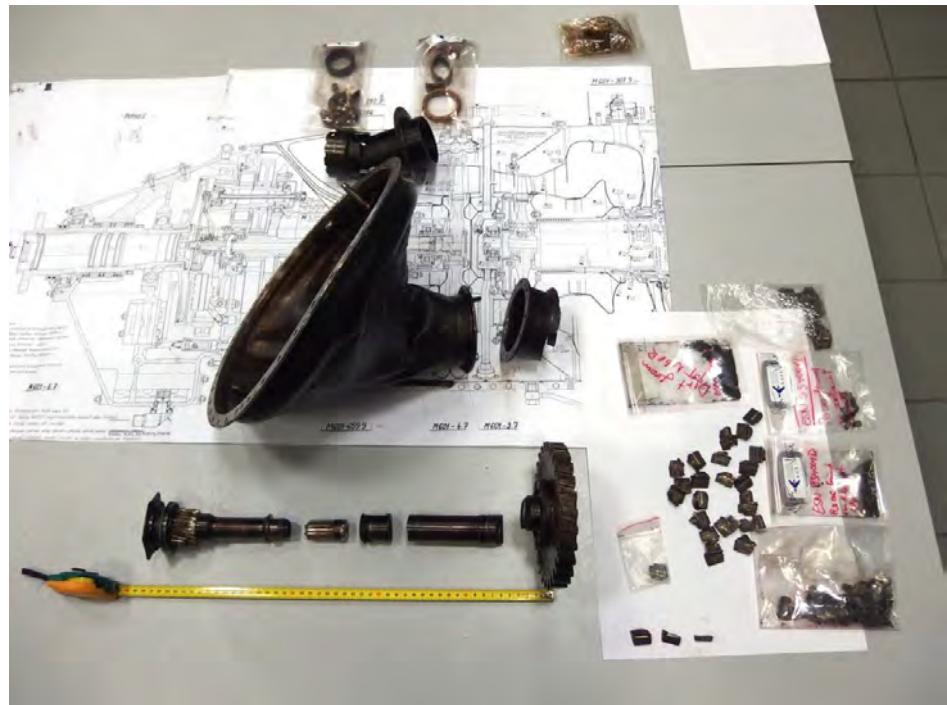
Foto 44: reperti analizzati presso Finmeccanica Aircraft Division (oggi Leonardo).

Le analisi hanno evidenziato come la rottura del *quill shaft* presentasse tutte le caratteristiche di un evento che è avvenuto istantaneamente per sovraccarico, quando l'albero di trasmissione era ancora in rotazione. Ne forniscono evidenza i segni di usura e le deformazioni orientati a torsione sui piani di frattura, nonché la forte deformazione dello stesso albero del *quill shaft*.

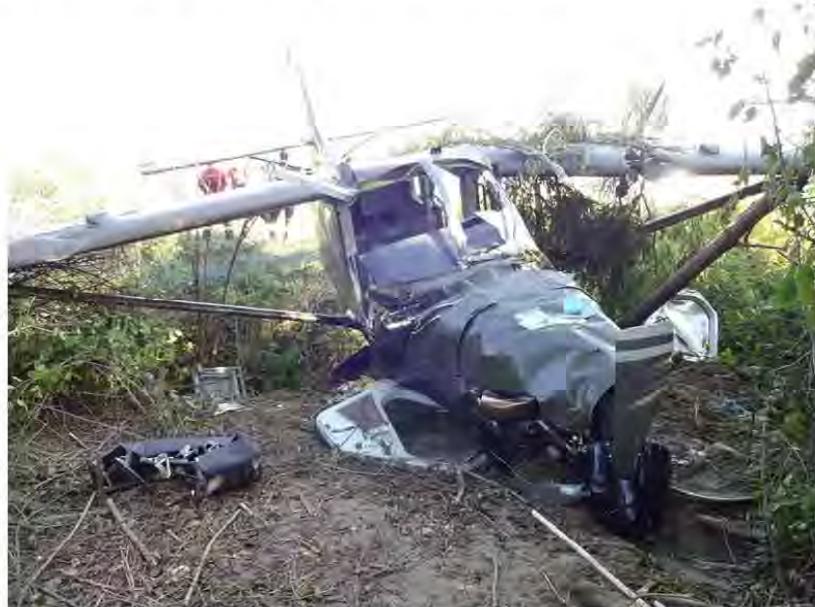
L'incidente è occorso in data 29 agosto 2015, alle ore 12.00 UTC (14.00 ora locale), nelle immediate vicinanze dell'aeroporto di Casale Monferrato, all'aeromobile di tipo SMG-92 Turbo Finist marche di identificazione HA-YDJ, con 11 persone a bordo (1 pilota e 10 paracadutisti). Il velivolo, subito dopo il decollo, nella fase di salita iniziale, ancora all'interno del perimetro dell'aeroporto e su prua pista, perdeva quota e precipitava in un fossato appena fuori della recinzione aeroportuale. Gli occupanti riportavano lesioni gravi.

Foto 1: il velivolo HA-YDJ sul luogo dell'incidente.

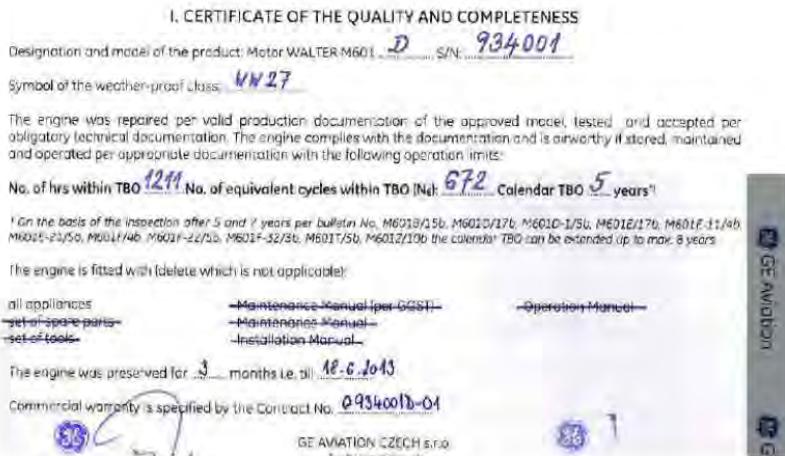
In ragione di alcune discrepanze emerse dall'esame della documentazione relativa al motore, non è ancora stato possibile confermare, con precisione, il numero effettivo di ore e cicli di funzionamento del motore alla data dell'incidente. Dalla preliminare analisi dei dati disponibili e del libretto del motore (*Engine Logbook*) risulterebbe che il motore, con i dati riferiti al mese di agosto 2015, fosse comunque prossimo al *Time Between Overhaul* (TBO) in considerazione del

raggiungimento dei cicli di funzionamento equivalenti. Le citate discrepanze, come già precisato, sono in corso di approfondimento da parte dell'ANSV.

Foto 3: *Engine Logbook*, pag. 20.

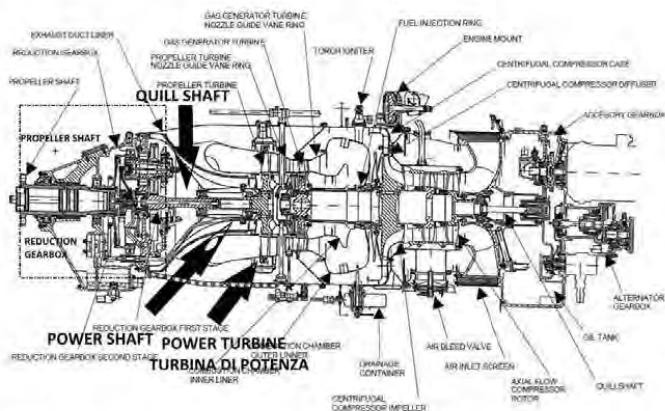
L'analisi del motore – svolta sotto la diretta supervisione dell'ANSV dal 30 novembre al 3 dicembre 2015 presso la GEAC, a Praga – ha permesso di determinare, così come anche evidenziato nell'*Investigation Report* della stessa GEAC, che, a determinare il malfunzionamento del motore, è stata la separazione del *quill shaft* dall'albero della turbina di potenza (*power turbine shaft* o *PT shaft*). Conseguentemente, si è verificata l'*overspeed* della turbina di potenza, con rilascio di palette. L'analisi della turbina generatrice di gas (*gas generator turbine*) non ha evidenziato anomalie o indizi di malfunzionamento.

Figura 1: motore M601D con evidenziati dalle frecce il *PT shaft* ed il *quill shaft* all'interno del *supporting cone*, tra *power turbine* e *reduction gearbox*.

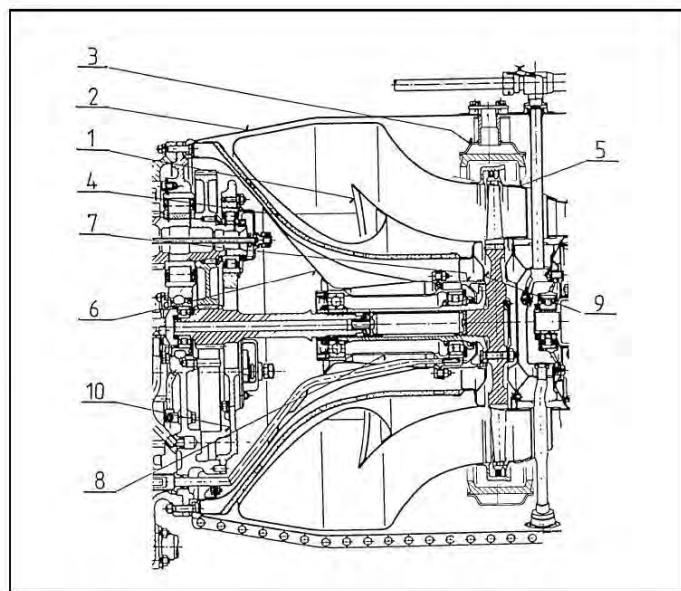
Figura 2: il *PT shaft* ed il *quill shaft* all'interno del *supporting cone*, tra *power turbine* e *reduction gearbox* (ingrandimento).

L'investigazione ha permesso infatti di riscontrare la separazione del *quill shaft* a livello della scanalatura di giunzione con il *PT shaft*. Una parte del *quill shaft* è rimasta vincolata agli ingranaggi planetari della *reduction gearbox*, mentre una parte è rimasta all'interno del *PT shaft*.
